## **COMPTE RENDU / Campagne d'entretien des digues Corrèze – Mulet et AEP – mise en œuvre des mesures d'évitement environnementales**

Visite du 26/11/2024

## Compte-rendu de la visite du 26 novembre 2024

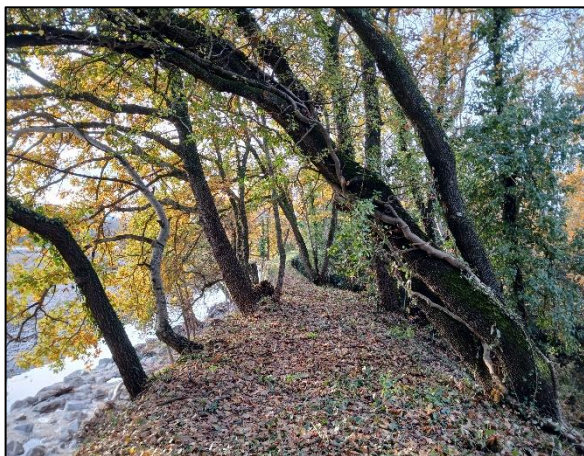
| Mesure d'évitement | Conformité | Remarque |
|---|---|---|
| Ne pas abattre d'arbres de plus de 20 cm de diamètre | PARTIELLE | <p>Les arbres dont le diamètre à 1m30 était supérieur à 20 cm ont bien été conservés sur la majorité du linéaire traité. Quelques arbres de plus de 20 cm ont été coupés pour des raisons de sécurité.</p> <p>Une grande partie des arbres laissés en place sont recouverts de lierres et présentent des décollements d'écorces et des cavités pouvant servir de gîte pour la faune.</p> <p>Le bois coupé a été laissé en tas sur place, laissant ainsi le temps à la faune peu mobile de s'enfuir tout en créant des zones refuges pour la faune mobile dérangée par les travaux.</p> <p>L'intervention raisonnée sur la strate ligneuse a permis de conserver une certaine continuité du cordon boisé sur les différents ouvrages (discontinuité &lt; 15 m).</p> |

**1. Continuité préservée sur la digue de Tarteau.**

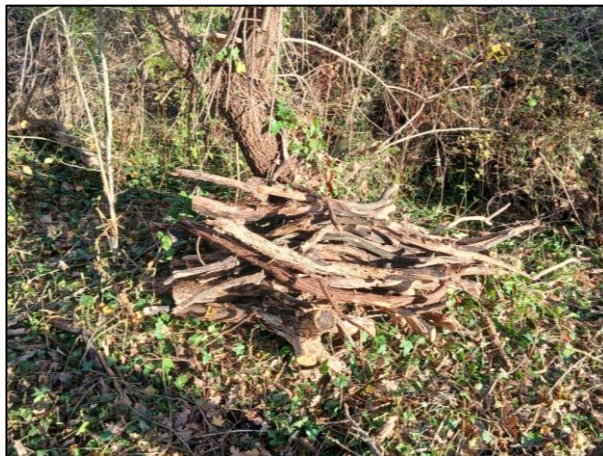
**2. Petit bois laissé en tas sur place pouvant servir de refuge à la faune pendant les travaux.**

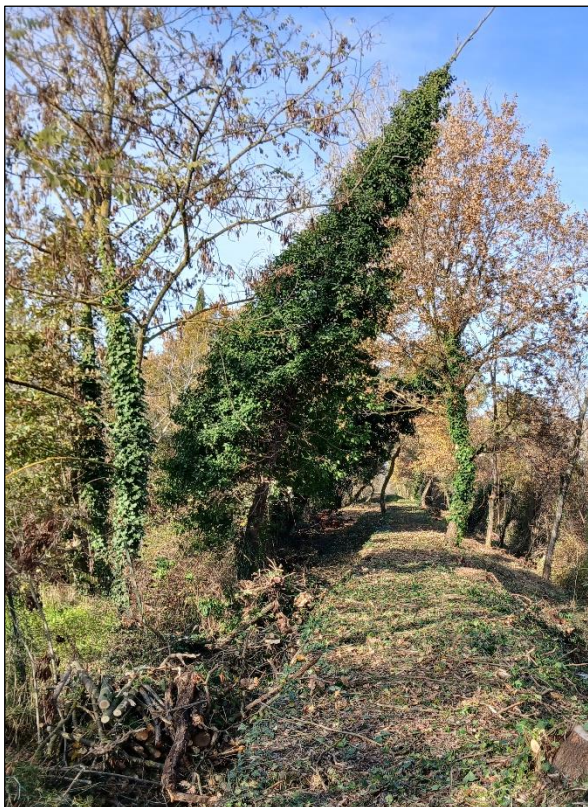
**3. Continuité préservée sur l'épi de Corrèze.**

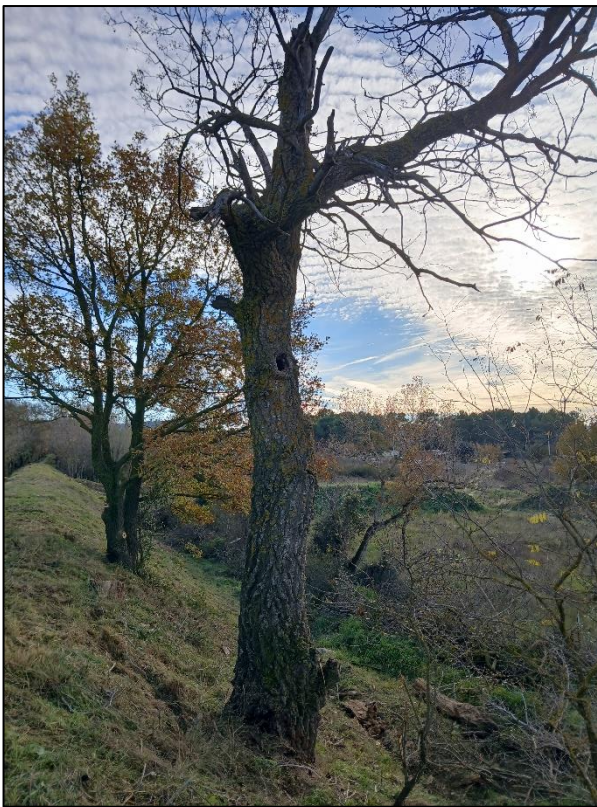
**4. Arbre mort et ses dendro-microhabitats conservé sur l'épi de Corrèze.**

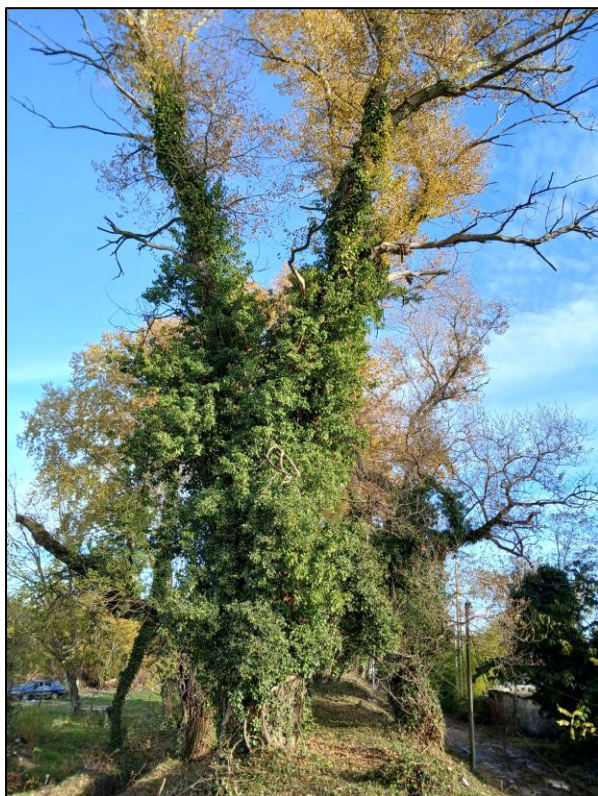
**5. Arbre couvert de lierre et présentant un intérêt majeur pour la faune, conservé sur la digue de Mulet.**

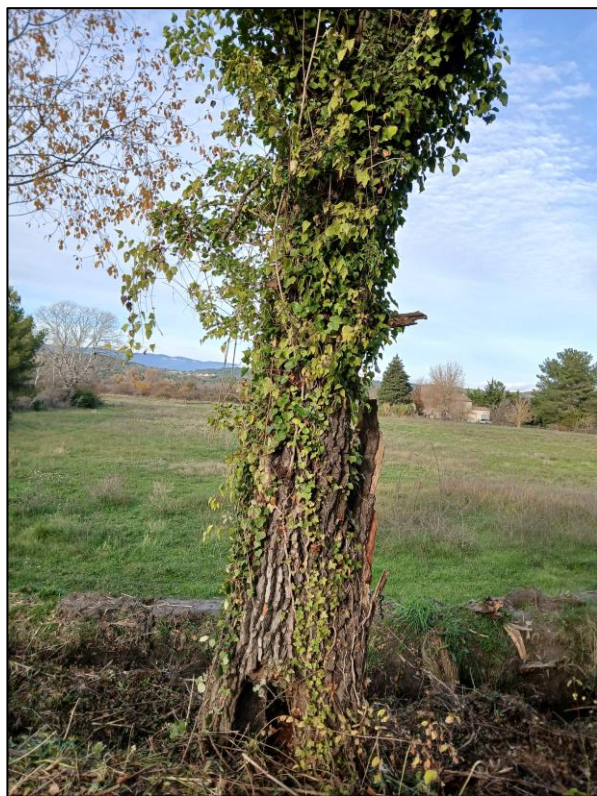
**6. Arbre dépérissant couvert de lierre et présentant une cavité, conservé sur la digue de Mulet.**

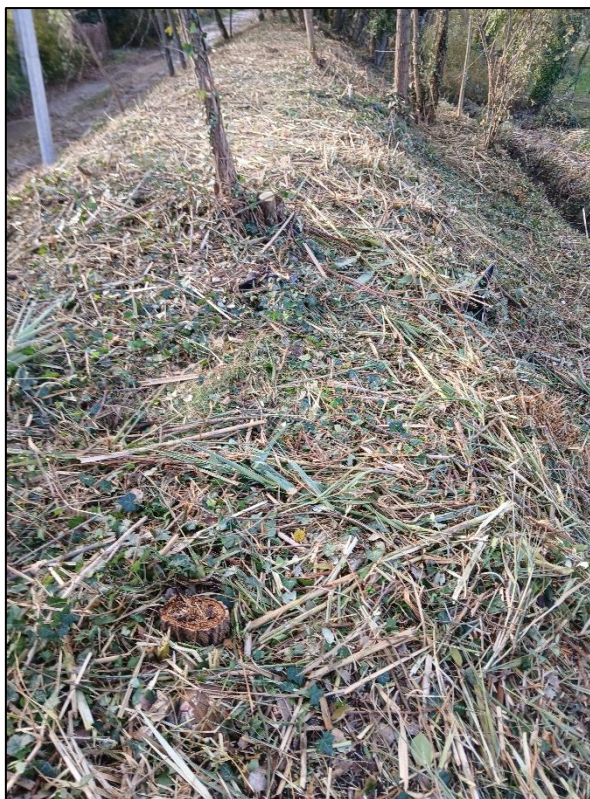
| Mesure d'évitement | Conformité | Remarque |
|---|---|---|
| Laisser une hauteur de coupe de 20 cm minimum lors des débroussaillages. | PARTIELLE | Cette mesure d'évitement n'a pas été appliquée de manière homogène sur l'ensemble des ouvrages débroussaillés. Les difficultés d'accès et les contraintes liées aux outils utilisés semblent en être la cause. |

**7. Secteur où la hauteur de débroussaillage n'a pas été respectée sur la digue de Mulet.**

Quelques malfaçons ponctuelles ont néanmoins été constatées par endroit pour des raisons d'ordre technique en ce qui concerne la hauteur de débroussaillage (> 20 cm) qui ne semble pas avoir été appliquée de manière homogène et quelques abattages avec la coupe de cinq arbres dont le diamètre était supérieur à 20cm.

Des préconisations d'accompagnement de l'entreprise et de rappel des consignes d'évitement plus poussés pourront être mises en œuvre en amont des prochains chantiers d'entretien dans des secteurs où la végétation s'est durablement installée.

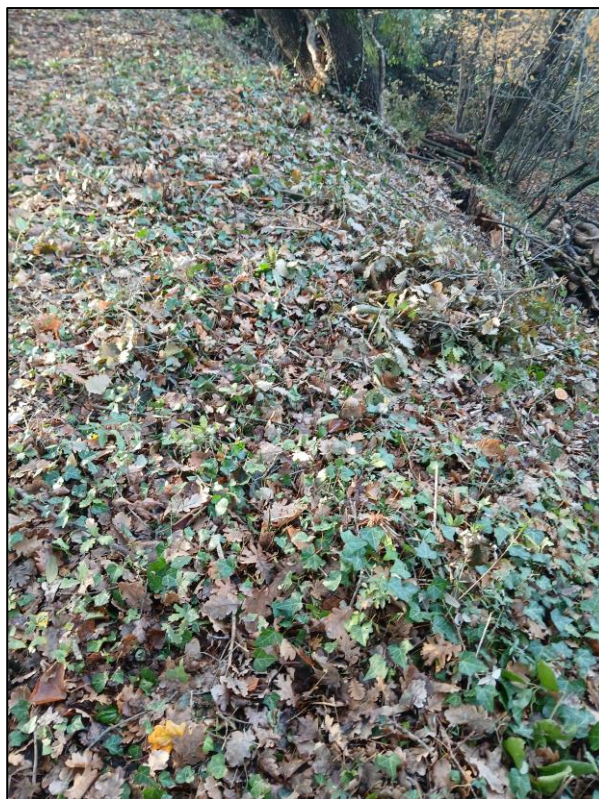
**8. Hauteur de débroussaillage conforme sur la digue de Tarteau.**

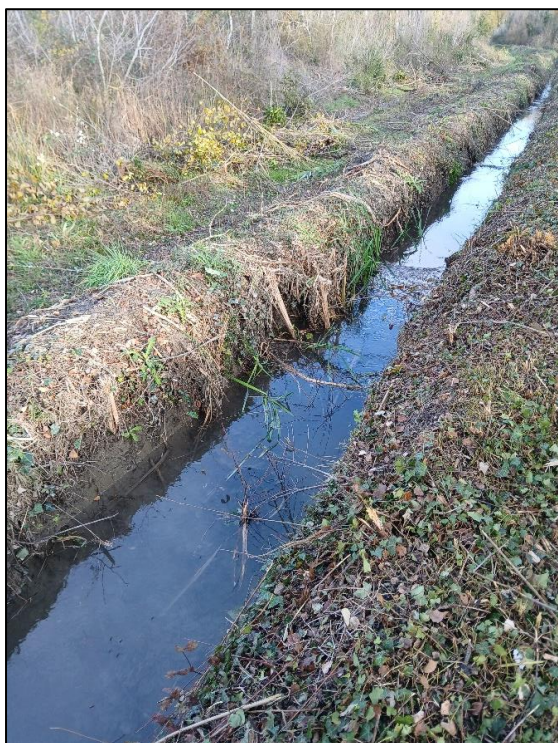
| Mesure d'évitement | Conformité | Remarque |
|---|---|---|
| Evacuer toute matière organique ayant pu tomber dans le canal | OUI | La quasi-totalité des débris de végétaux ont bien été retirés du canal avec pour objectif de ne pas obstruer et dégrader le seul milieu humide d'intérêt présent dans l'emprise des travaux. |

11. Canal nettoyé du côté Est de la digue de Mulet.

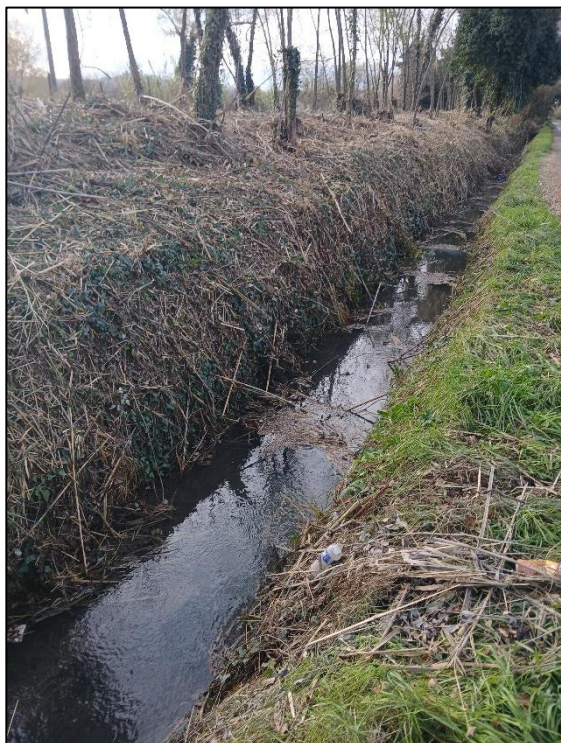
12. Canal jouxtant la partie centrale de la digue de Mulet.

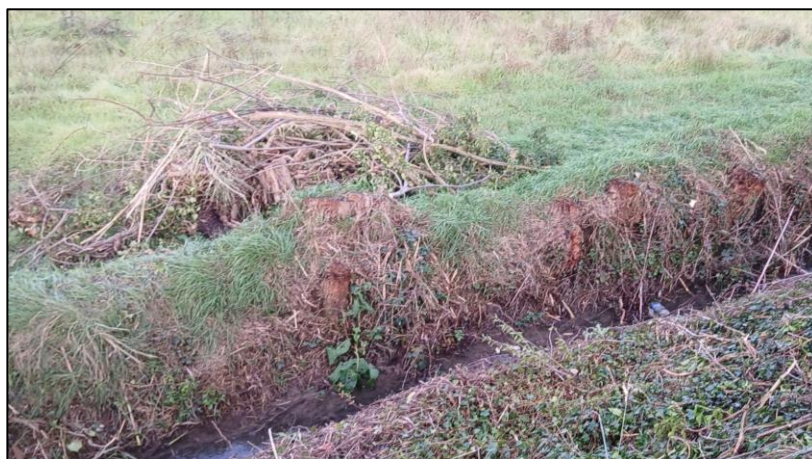
13. Canal du côté Ouest de la digue de Mulet.

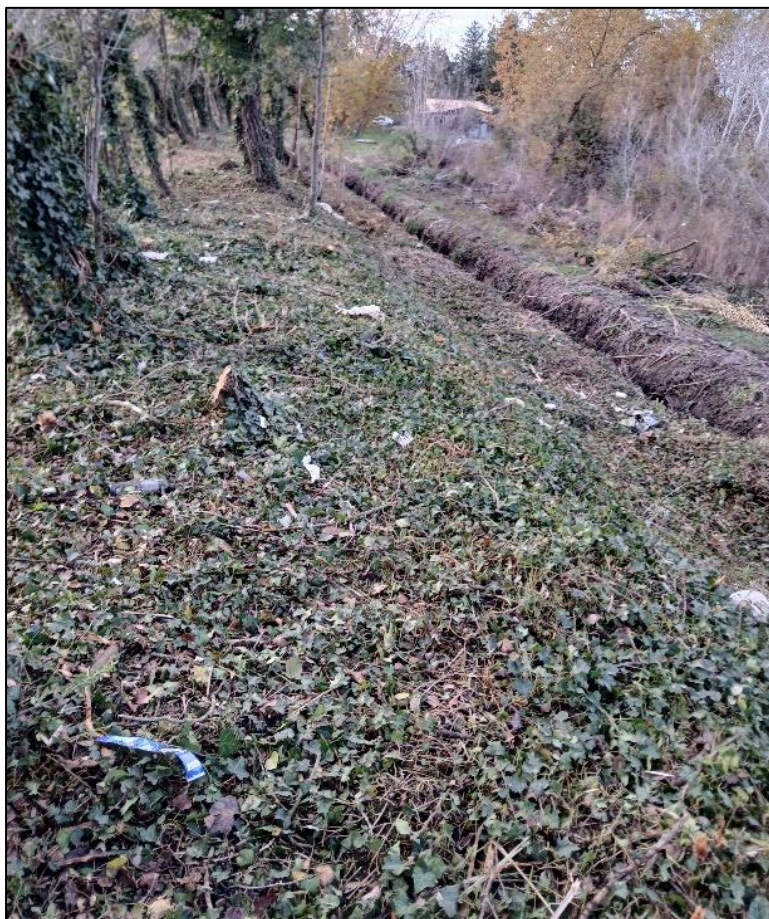
| Mesure d'évitement | Conformité | Remarque |
|---|---|---|
| Ne pas laisser de déchets sur le site | OUI | L'entreprise n'a pas laissé de déchets sur place. Il est néanmoins important de noter que le site de Corrèze-Mulet est de base très pollué (déchets plastiques, carcasse de voiture, ferraille, etc.) et de nombreux déchets ont été rendus visibles par les travaux d'entretien des ouvrages. |

**12. Exemple de déchets déjà présents sur site avant travaux et rendus visibles par les actions de débroussaillage**
