SYSTEMES D'ENDIGUEMENT DANS L'AGGLOMERATION  
CAENNAISE

Rapport d'étude de dangers

CAEN-PRAIRIE

Rapport n° : 20F-201-RP-3

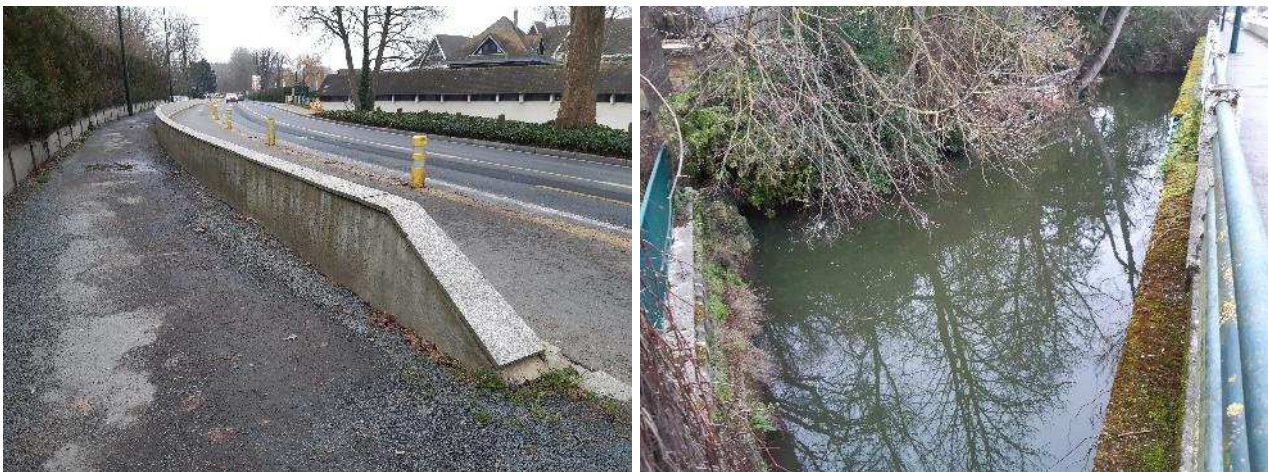
L'état de la murette est jugé correct : des fissurations sont observées sur l'ensemble du linéaire et sont à surveiller.

Figure 7-7 : vue d'ensemble de la murette et mur de soutènement au débouché du canal.

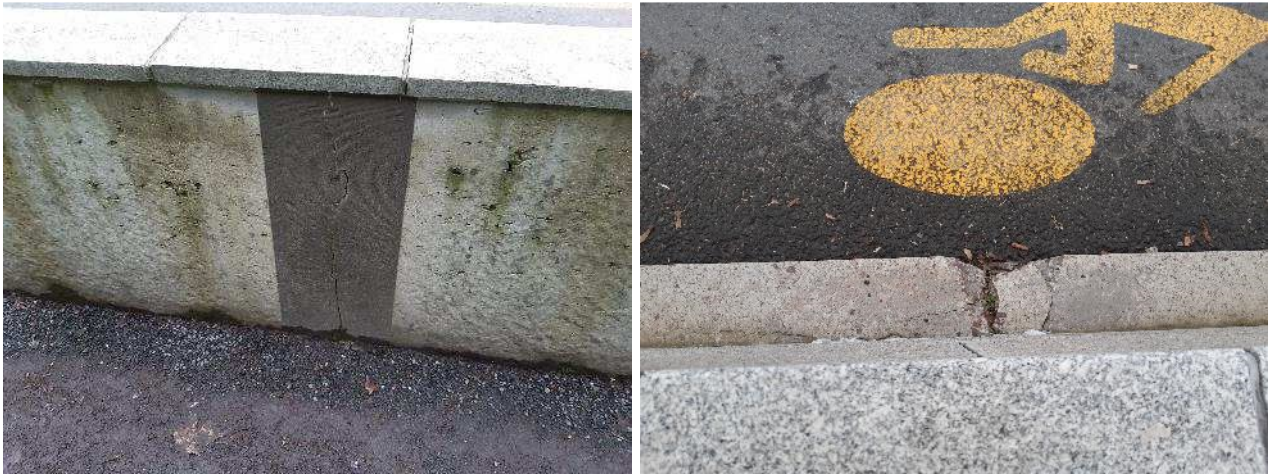
Figure 7-8 : illustration des fissurations observées.

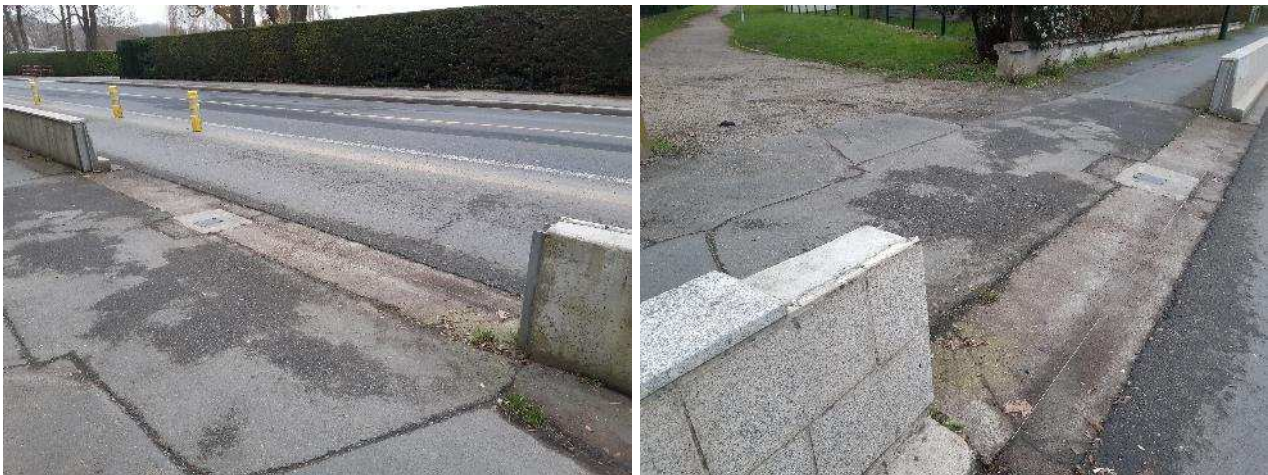
Figure 7-12 : illustration des fissurations observées.

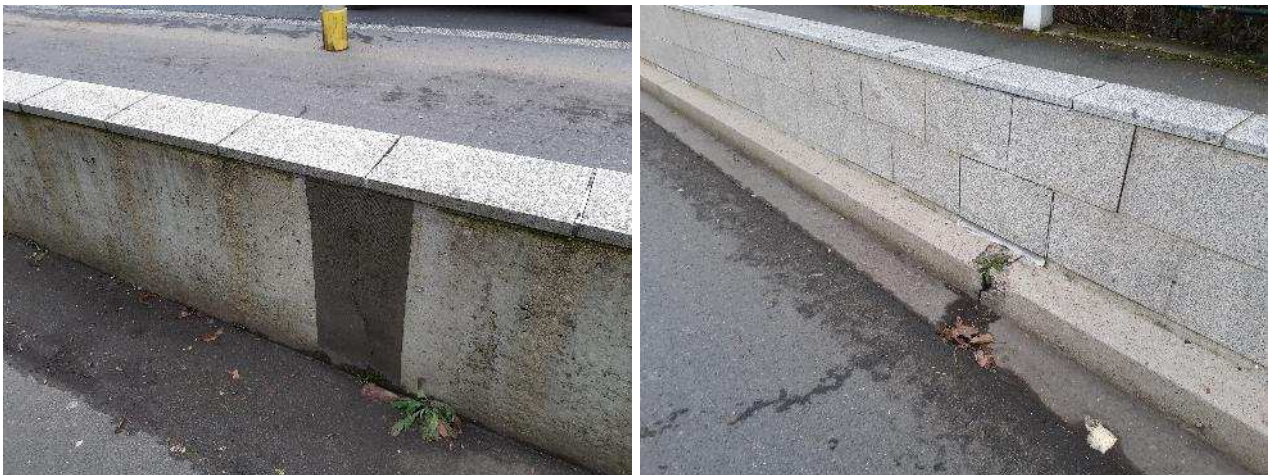
L'état de la murette est jugé correct : des fissurations sont observées sur l'ensemble du linéaire et sont à surveiller.

**Figure 7-16 : illustration des fissurations observées.**

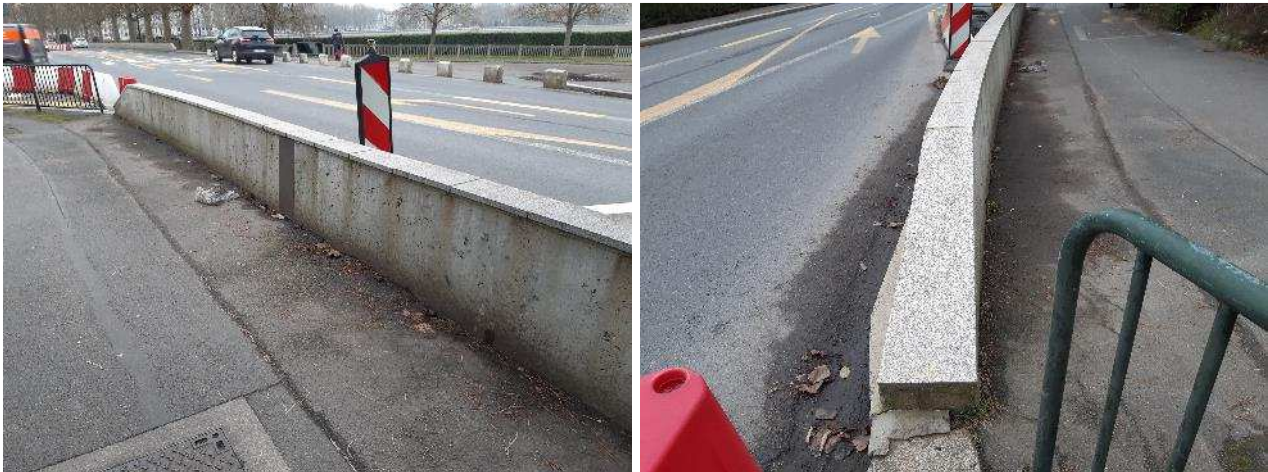
L'état de la murette est jugé correct : des fissurations sont observées sur l'ensemble du linéaire et sont à surveiller.

Figure 7-24 : vues d'ensemble de la murette.

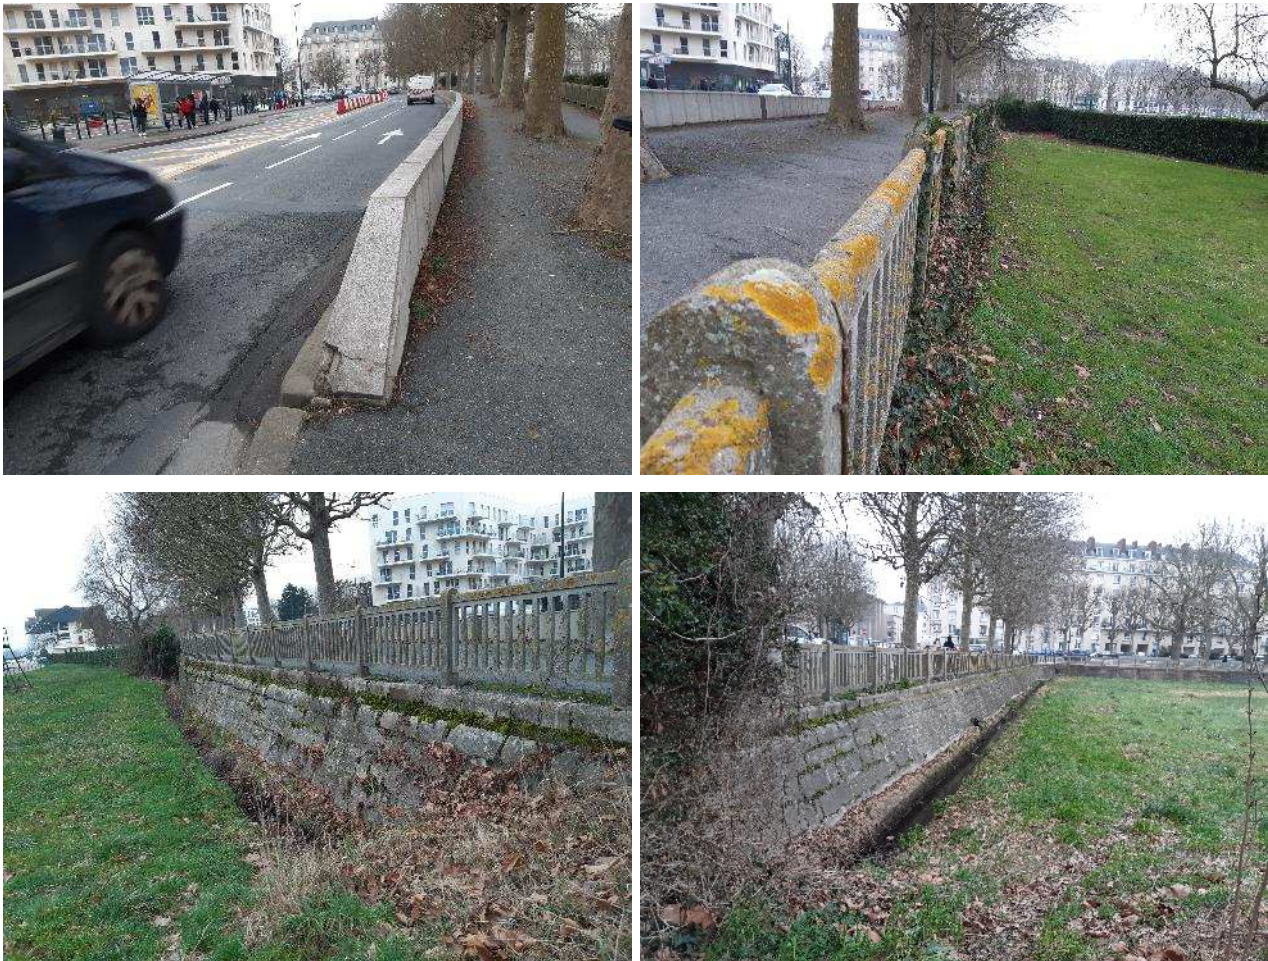
L'état de la murette est jugé correct : des fissurations sont observées sur l'ensemble du linéaire et sont à surveiller. Un avaloir est également repéré sous la murette.

**Figure 7-31 : vue d'ensemble de la murette et mur de soutènement du talus côté hippodrome.**
