SYSTEMES D'ENDIGUEMENT DANS L'AGGLOMERATION  
CAENNAISE

Rapport d'étude de dangers

**LOUVIGNY**

Rapport n° : 20F-201-RP-3

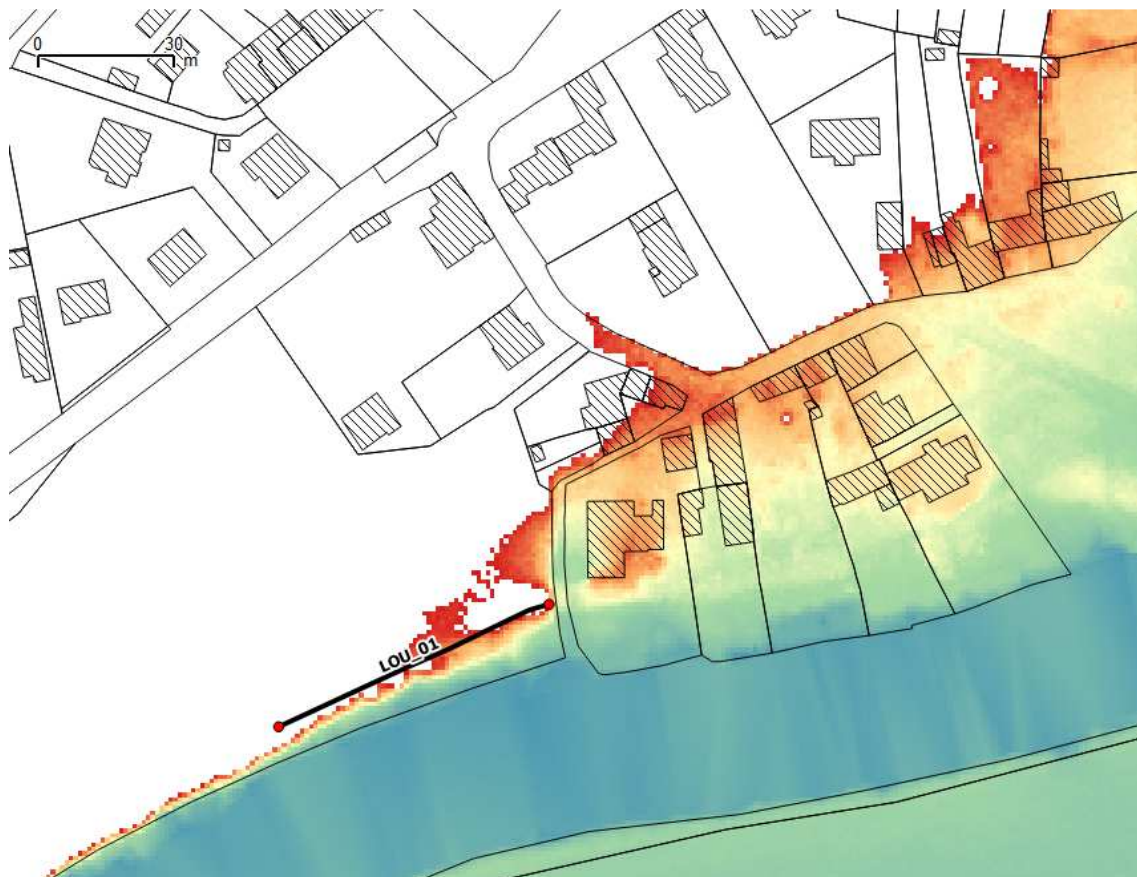
Figure 7-4 : altimétrie le long du tronçon LOU\_01 (en blanc ; altitude dépassant le niveau de protection).

La Figure 7-4 montre que le niveau de protection est tout juste assuré, sans revanche, le long du tronçon LOU\_01 : des points bas sont localisés sur la berge mais la topographie du terrain en arrière de la berge assure tout juste la continuité du niveau de protection.

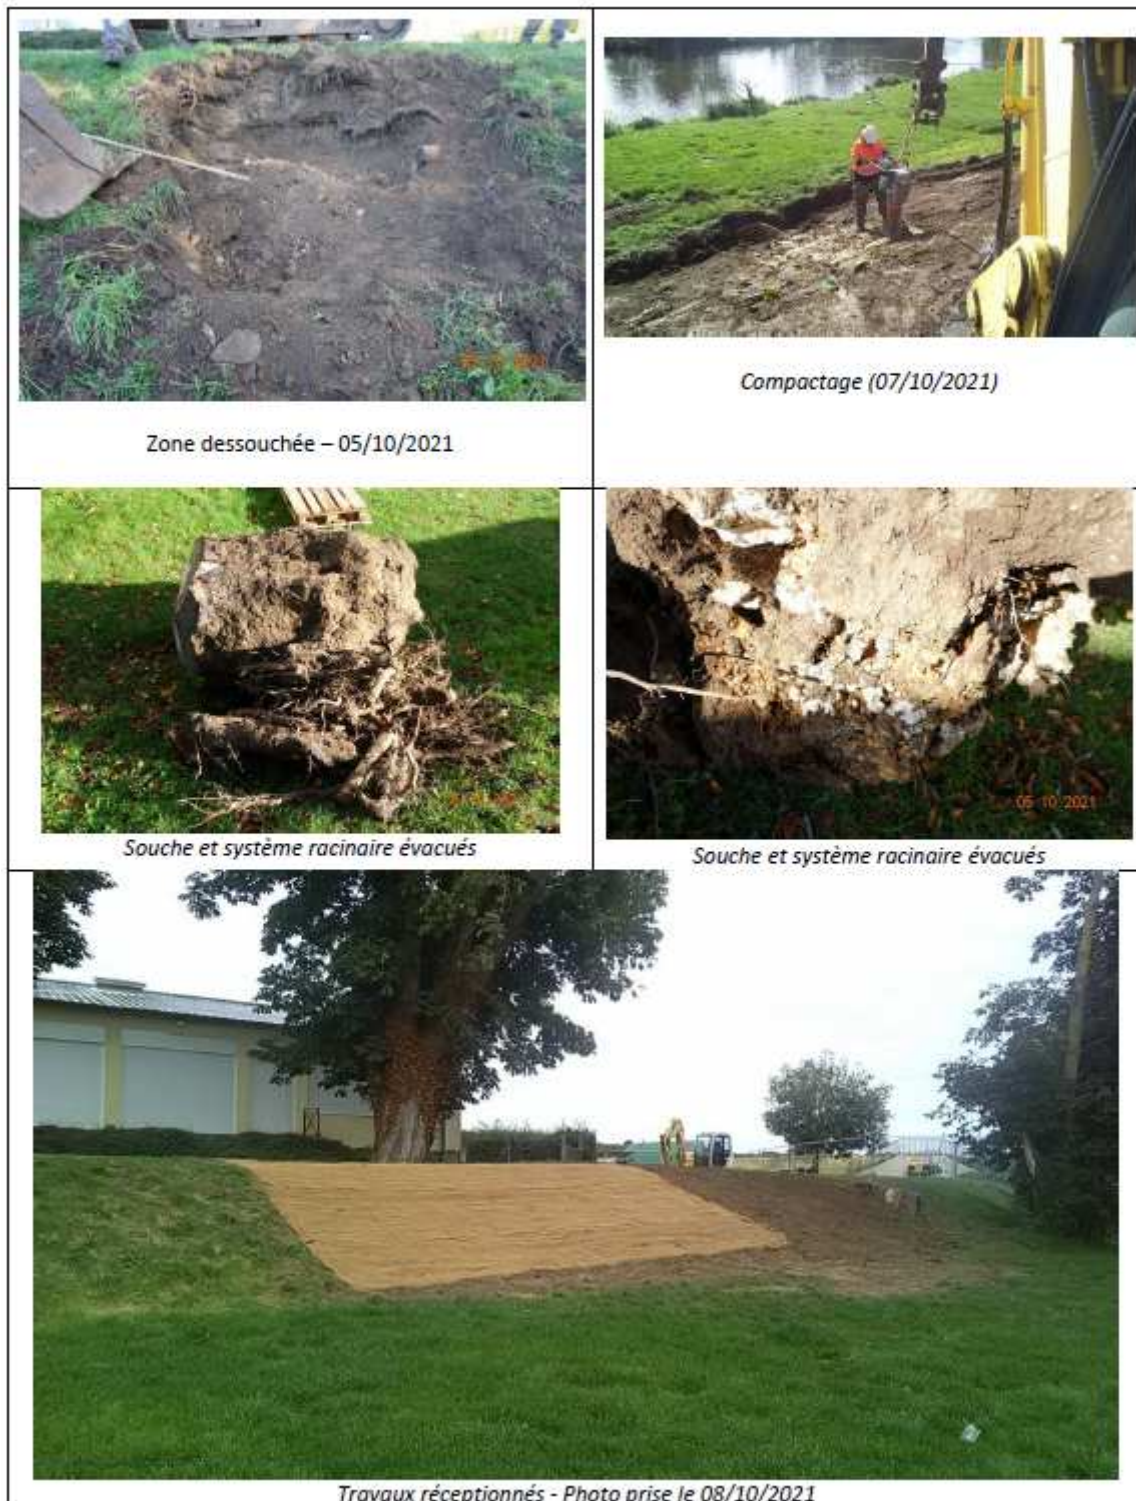
Figure 7-26 : compte-rendu photographique des travaux de réparation – octobre 2021.

Un désordre de gravité 3 est relevé : il s'agit de l'arbre tombé en décembre 2020 en face de la salle des fêtes. Cet incident a fait l'objet d'une déclaration d'EISH. Le désordre a été traité par le gestionnaire en octobre 2021.

**DIGUE LOUVIGNY – REPARATIONS SUITE à la CHUTE D'UN ARBRE**
