# **Commune de Pontcharra-sur-Turdine (69)**

## **Etude des risques géologiques sur le territoire communal**

**Rapport n°13-2914**

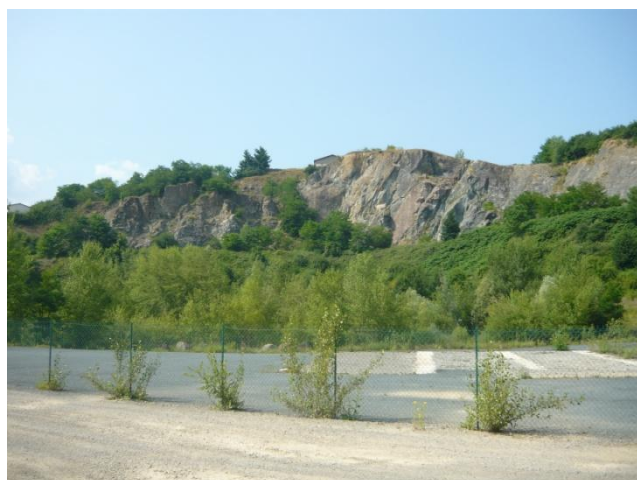
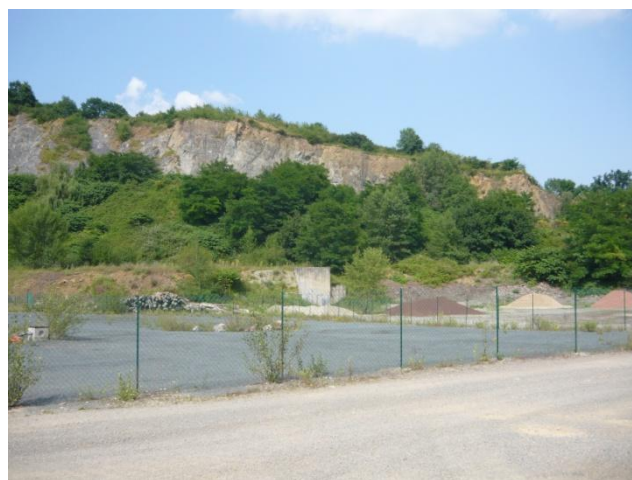
Le site de l'ancienne carrière de Vindry est caractérisé par la présence de fronts rocheux de hauteur relativement importante pouvant atteindre 30m.

Figure 5: fronts de l'ancienne carrière, partie Ouest à gauche et Est à droite

Les fronts présentent une fracturation marquée découpant le massif rocheux en blocs de taille variable, du  $\text{dm}^3$  à plusieurs  $\text{m}^3$ . On observe au pied du front principal la présence d'un merlon de protection d'environ 12m de largeur mais sans fosse permettant de stocker les blocs (figure 6).

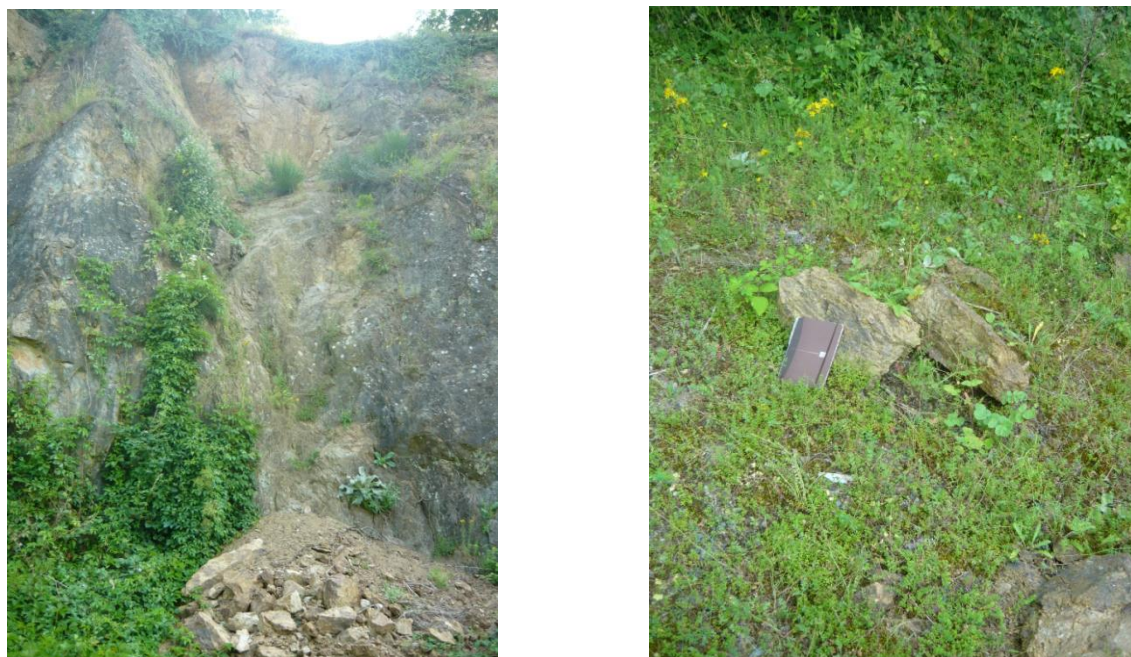
**Figure 6: zone éboulée sur la partie Est du front rocheux (gauche) ; chute de blocs arrêtée par le merlon sur la partie Est du front rocheux (droite)**

Bien que de nombreux indices d'instabilités des fronts soient observés sur le site, on ne note la présence d'aucun bloc à l'aval du merlon ainsi qu'au droit de l'ancien carreau. Le dispositif de protection existant semble donc fonctionner efficacement.

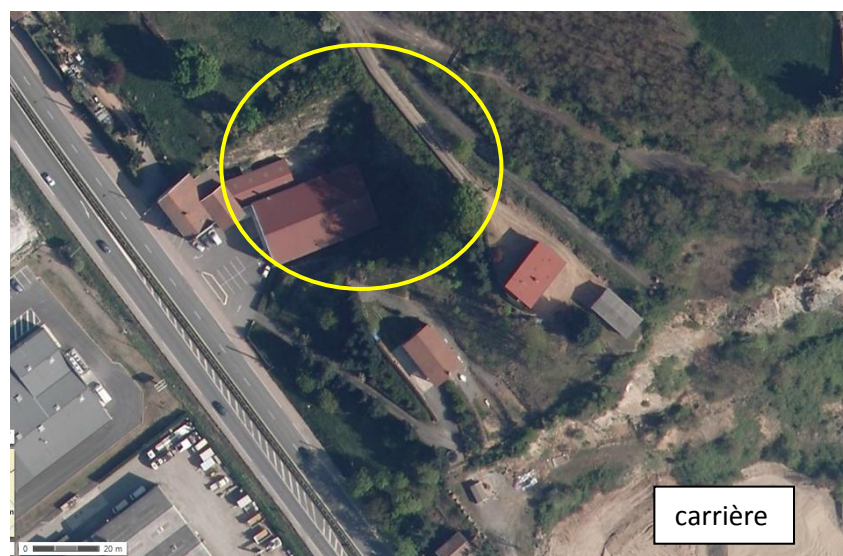
Un talus rocheux de 20m de haut se trouve 15m à l'arrière d'un bâtiment commercial (magasin de meubles) situé le long de la RN7 (figure 7).

**Figure 7 : vue aérienne du bâtiment situé à proximité d'un talus rocheux**

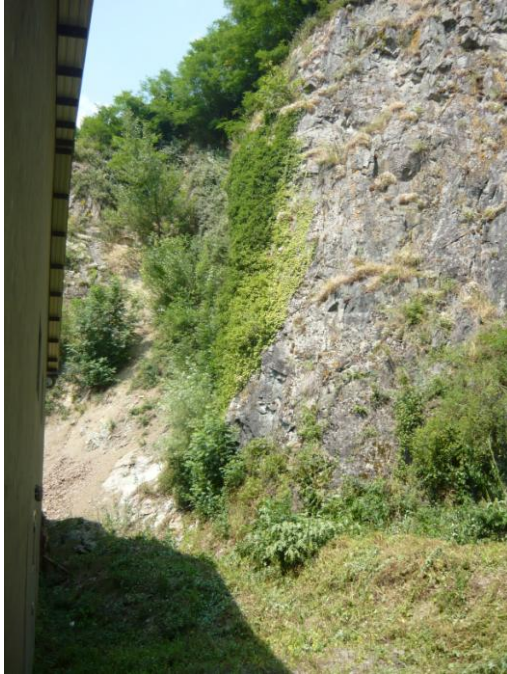
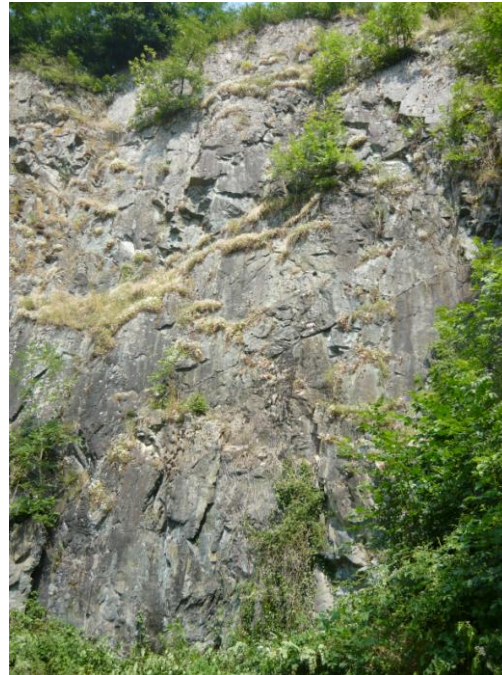
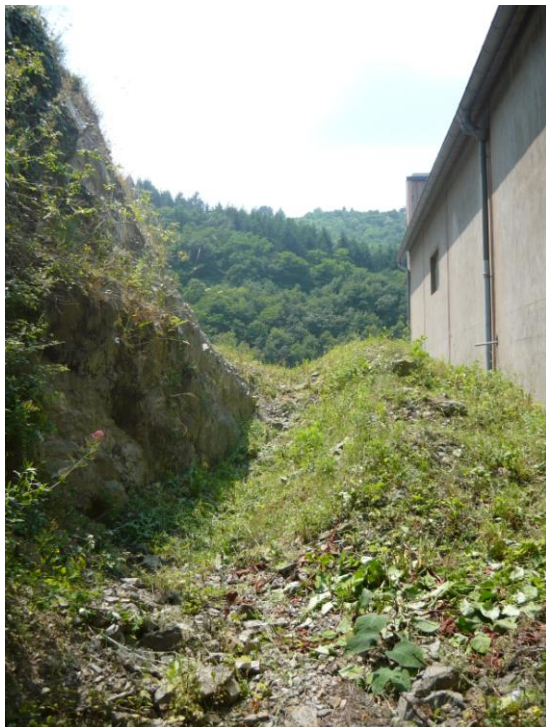
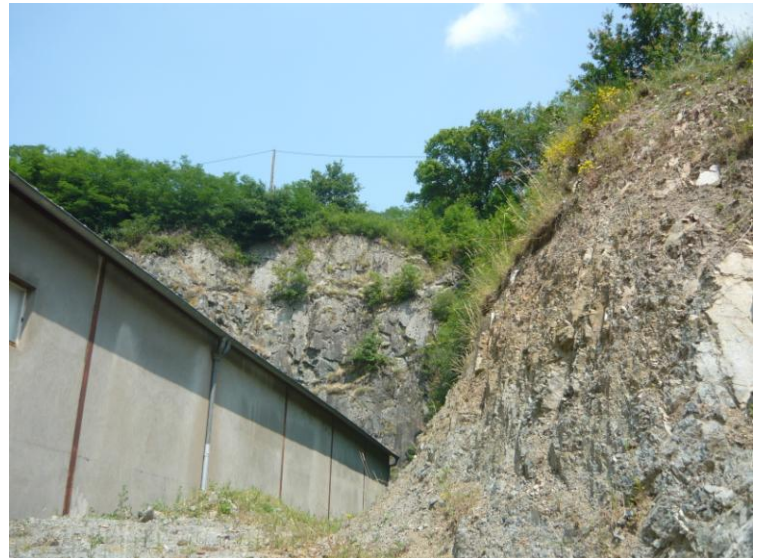
Le talus présente une fracturation prononcée découpant des blocs du  $\text{dm}^3$  au  $\text{m}^3$ . Des blocs sont présents au sol avec un volume de l'ordre du  $\text{dm}^3$ , des traces d'impacts sont visibles sur les murs du bâtiment. Un merlon de protection est présent au pied de la partie Nord du talus mais il n'offre qu'une protection partielle du bâtiment.

*Figure 8 : vues du talus à l'arrière du bâtiment commercial le long de la RN7*

Le bâtiment est donc directement exposé à **un risque de chutes de blocs** provenant du talus rocheux. Compte tenu de la hauteur maximum de chute et des masses mobilisables, **ce risque est considéré comme fort**.

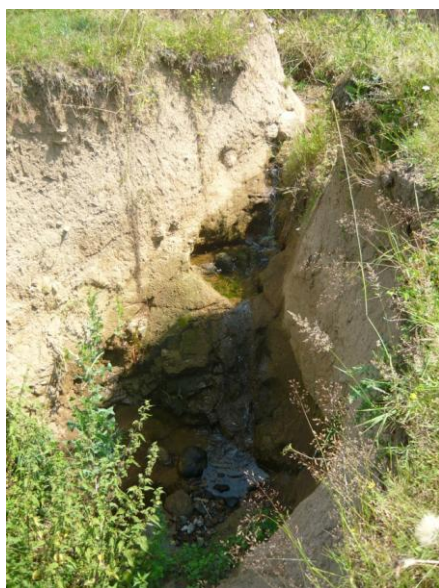
Les berges des deux ruisseaux sont soumises, à l'aval de leurs bassins de rétention, à un phénomène marqué d'érosion régressive. Il faut souligner que ce phénomène d'érosion affecte plus fortement le talweg Est que le talweg Ouest (figure 10). Le lit des ruisseaux est « calé » en profondeur (1 à 3m) sur le substratum rocheux. En revanche les berges, formées dans les produits d'altération (arènes), sont sujettes à de nombreux affouillements (figure 11). Le long du talweg Est, sur certains tronçon du ruisseau, la multiplication des affouillements a provoqué un effondrement complet des berges sur une largeur de près de 5m (figure 12).

*Figure 11 : érosion de berges*

Ces désordres sont liés au caractère très érodable des sols de couverture mais semblent également traduire un régime d'écoulement irrégulier des ruisseaux (alternance rapide de faibles et forts débits). Un autre facteur peut être évoqué : la présence de bétail qui peut accéder aux cours d'eau. On rappelle que les points d'abreuvement directs au cours d'eau posent de nombreux problèmes :

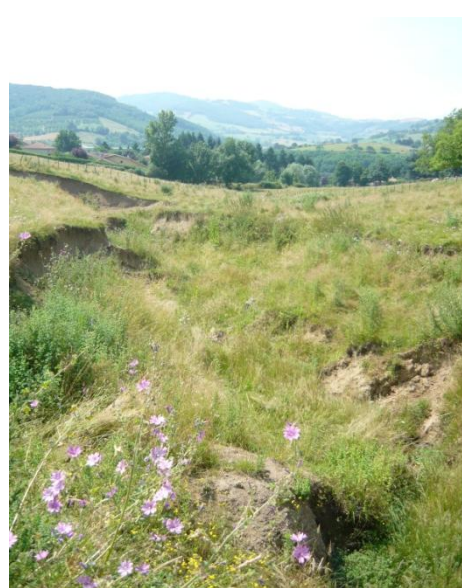
Sur ce même talweg, quelques mètres en aval de la retenue d'eau, on observe un effondrement de taille relativement importante. D'une profondeur proche de 3m, il s'étend sur une longueur de près de 30m vers le sud et jusqu'à 15m en largeur. On ne remarque aucune trace d'eau au pied de l'effondrement, mais en revanche la partie sud de ce dernier est recoupé par le ruisseau.

*Figure 12 : zones d'effondrement sur talweg Est*

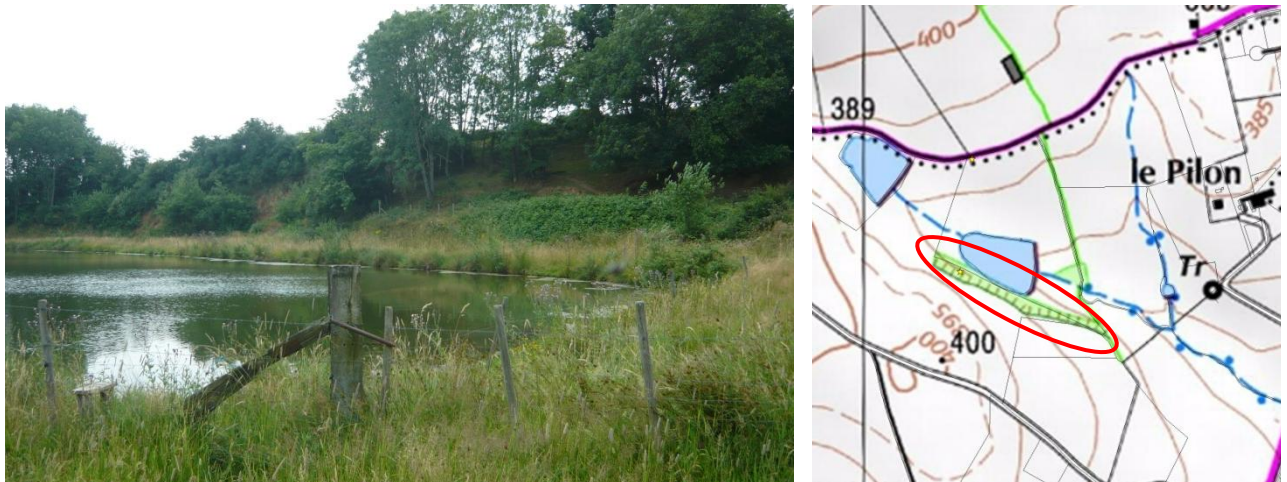
Très peu d'indices d'instabilités géologiques significatives ont été relevés dans ce secteur. La zone la plus exposée au risque de glissement de terrain correspond au talus amont d'une retenue aménagée sur le ruisseau qui s'écoule en fond de talweg (figure 13). La pente assez raide est formée dans les produits d'altération des granites de St-Laurent-de-Chamousset. Des arrachements localisés sont possibles notamment en cas de fortes pluies.

*Figure 13: situation (à droite) et vue (à gauche) du talus amont de la retenue de Miollan*
