# Plan de Prévention des Risques Naturels Majeurs

Commune de Bedous (64)

## *Rapport de présentation : Partie I Étude d'aléas*

# Commune de BEDOUS (Pyrénées-Atlantiques)

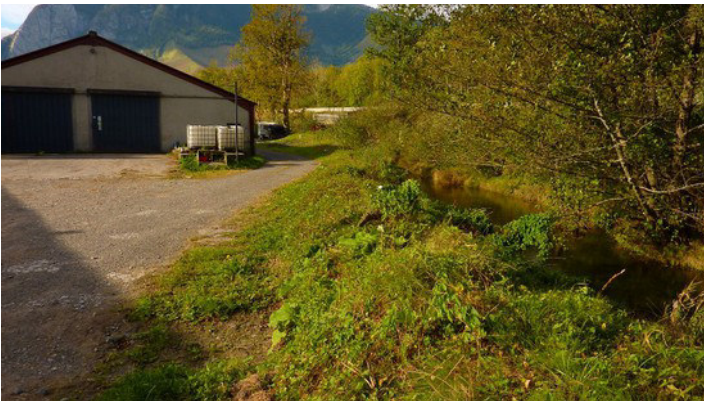
◄ **Domaine de Carolle, 2014 [46] :** vue de l'aval sur le léger endiguement en levée de terre le long du bras de décharge, dans la prolongation des digues. En arrière plan, la déviation et l'ouvrage de franchissement du remblai routier pour les écoulements en forte crue (Photographie AlpesGéoConseil).

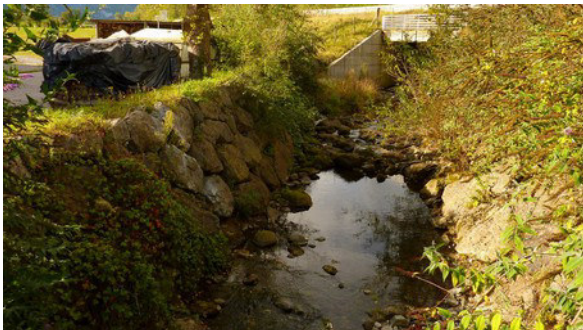
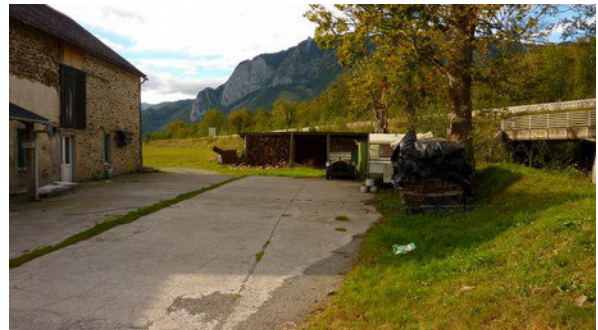
▲ ► **Domaine de Carolle, 2014 [46]:** vue de l'aval sur la sortie de l'ouvrage de décharge, le parement très raide de la digue du canal en enrochements secs, et sur l'ancien bâtiment agricole immédiatement derrière. (Photographies AlpesGéoConseil).

| Niveau d'aléa crue rapide des rivières (C) | Secteur | Scénarios / Éléments retenus | Enjeux |
|---|---|---|---|
| | | - risque de rupture de digue du canal de décharge longeant l'exploitation agricole, auquel les bâtiments sont très exposés (renforcement avec des enrochements, mais pente de la digue trop forte et largeur trop faible) (nota : pas de double cartographie avec ou sans ouvrage, car l'aléa est toujours fort et de même emprise) | |

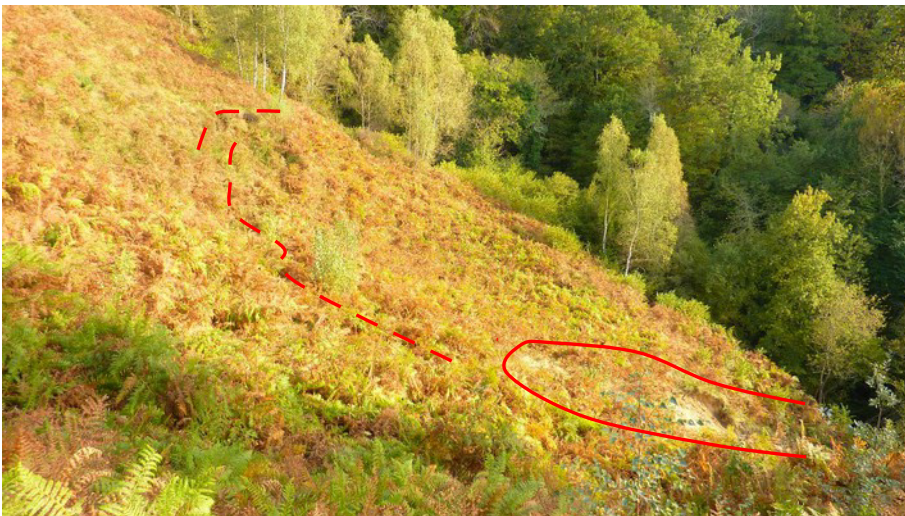
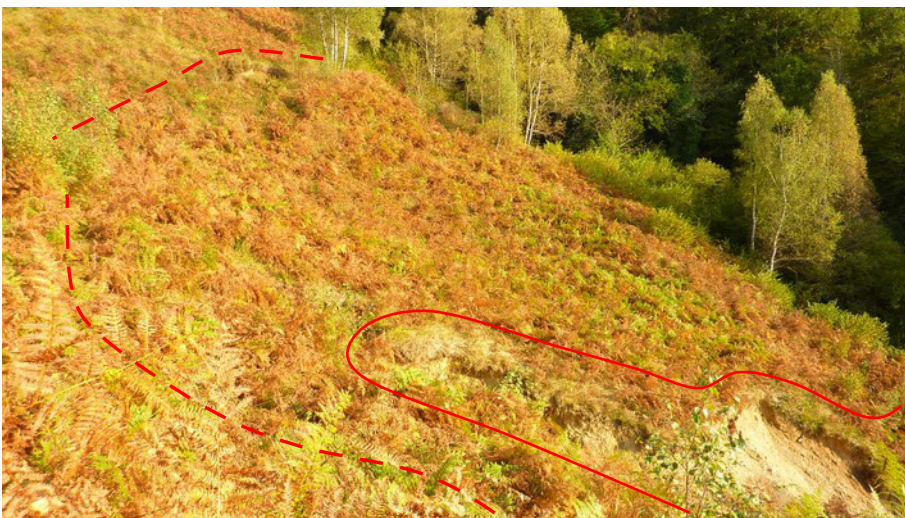
◀ ▲ **Glissement du vallon du Jouers, octobre 2014 [41]:**

- Arrachement et coulées de janvier 2014 (ligne rouge continue)
- et crevasses ouvertes en amont (lignes rouges pointillées) datant sans doute de 2014.

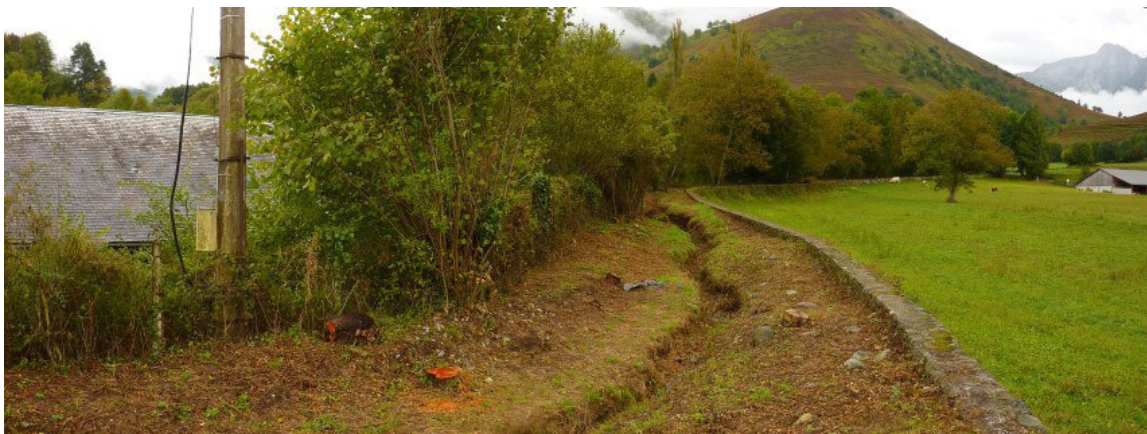
**Ce sont ces alluvions qui s'étaient stockées progressivement dans le chenal, prises en charge par son recreusement spontané, qui sont venues combler l'entrée du canal enterré de Suberlaché puis l'Arricq de Yes, et non les glissements dans le haut bassin versant.**

▲ **Le chenal perché du Jouers au niveau de l'ancienne colonie, octobre 2014:** vue de l'aval sur le chenal comblé d'anciennes alluvions anciennes, la très faible revanche de la digue, et le petit chenal qu'il a creusé naturellement en 2014. (Photographie AlpesGéoConseil).

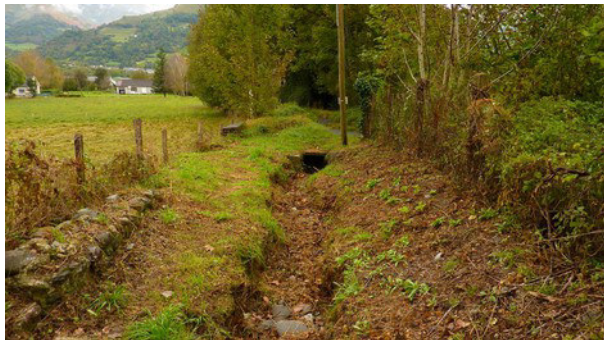
Le batardeau permettant leur accès aggrave encore les risques. Mais c'est en aval que la murette très dégradée a rompu, déversant les alluvions du chenal dans le pré.

◀ **Suberlaché, franchissement du batardeau sous l'accès à l'ancienne colonie de vacances, octobre 2014: vue de l'amont.**

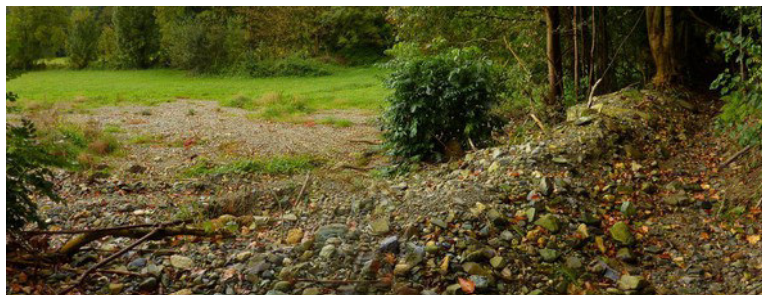
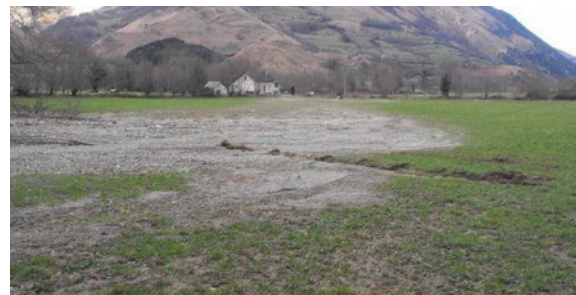
| Date | Observations | Sources |
|---|---|---|
| | [34] Rupture de la digue rive droite en aval de l'ancienne colonie de vacances. Dépôts caillouteux, submersion des prés en aval, propagation de la lame d'eau sur la chaussée jusqu'au bas du quartier de Saint-Berthoumieu. | Témoignages oraux<br>Cetra 2014<br>Observations<br>AlpesGéoConseil-2014 |

▲ ▶ **Suberlaché, en aval de l'ancienne colonie de vacances 2014 [34]: épandage de boue et de pierres venant de la rupture de la digue du chenal (côté gauche de la photo droite), rejoignant l'ancienne route nationale (à l'arrière-plan).**

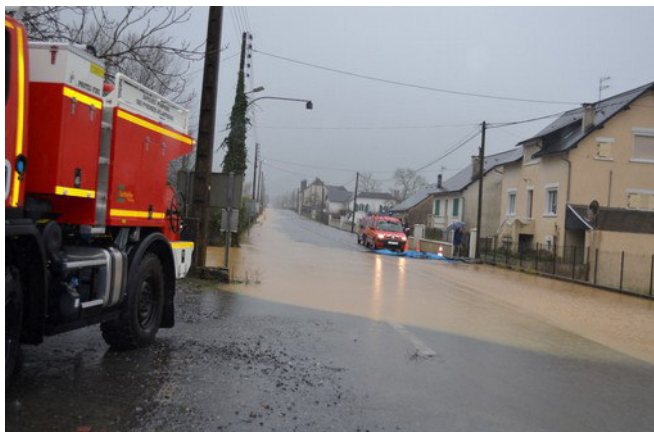
▲ **Bas du quartier de Berthoumieu 25/01/2014 [32] : inondation de l'ancienne route nationale face à la maison Oste par les eaux provenant du ruissellement du Jouers et du ruissellement de versant.** (Photographie d'un riverain).

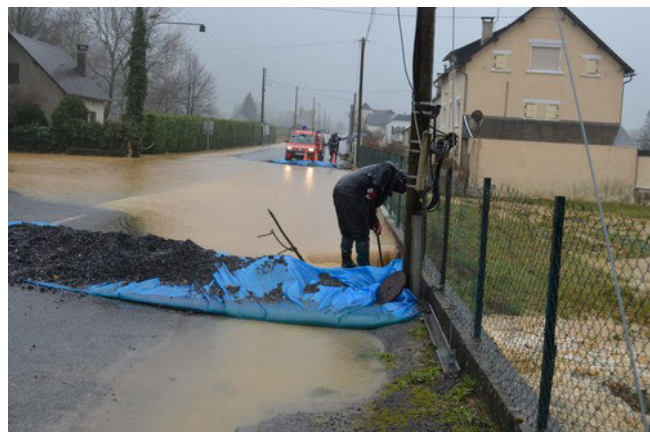
▲ **Bas du quartier de Berthoumieu 25/01/2014 [32]: évacuation sur le pré en aval, déjà inondé par l'Aricq de Yes, et installation d'un bourrelet de matériaux pour éviter une propagation des eaux au-delà du carrefour de l'ancienne route nationale et de la rue de la Croix d'Orcun.** (Photographie d'un riverain).

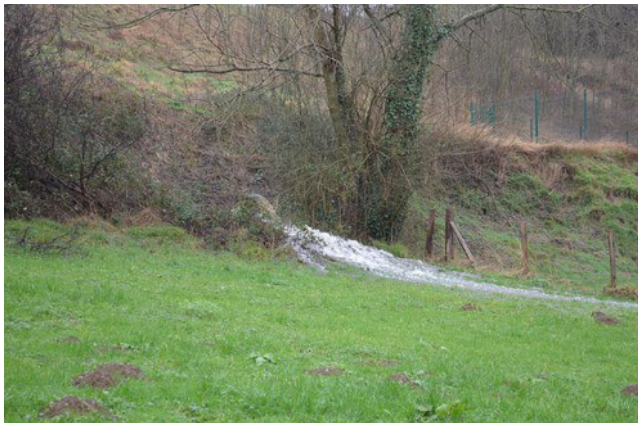
Quant au trop-plein du bassin tampon, il se rejette via une buse de Ø25mm directement dans le pré à l'Ouest de la structure médicale [photo N°1-ci-dessous]. De fait, l'inondation des prés en aval, déjà observées précédemment, se poursuit [photo N°2]. Par ruissellement superficiel et par infiltration, elle provoque l'inondation des quartiers en aval [photo N°3]. Progressivement, les parcelles se sont donc protégées avec des murettes, qui redistribuent le risque sur d'autres parcelles.

▲ **Photo N°1, 25/01/2014** : ruissellement par fonctionnement de la buse de trop-plein du bassin tampon situé en aval du Foyer d'Accueil Médicalisé (clôture verte dans le coin supérieur droit de l'image). (Photographie d'un riverain).

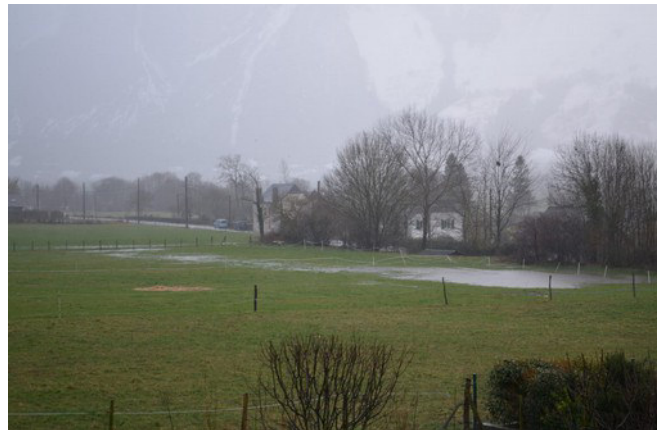
▲ **Photo N°2, 2012** : inondation de la terrasse située entre le bassin tampon du Foyer d'Accueil Médicalisé et l'ancienne route nationale. (Photographie d'un riverain).

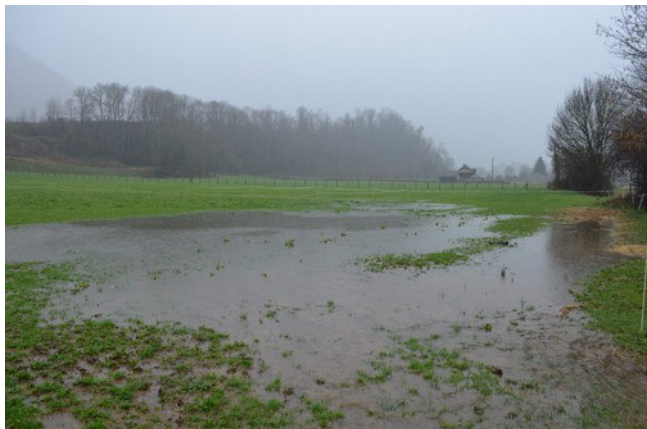
▲ **Photo N°3, 25/01/2014** : inondation de la terrasse située entre le bassin tampon du Foyer d'Accueil Médicalisé et l'ancienne route nationale. (Photographie d'un riverain).

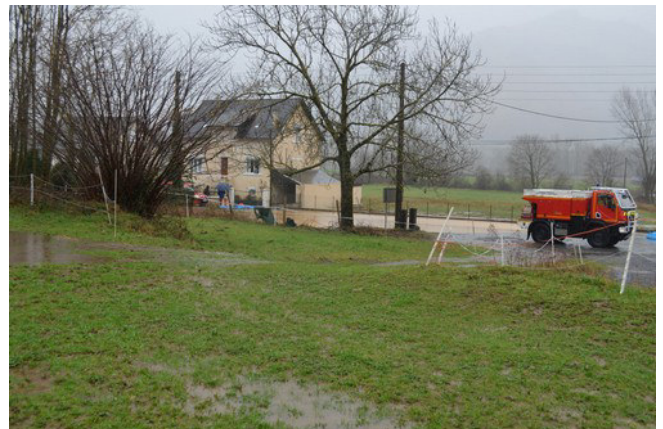
▲ **Photo N°4, 25/01/2014** : contribution du ruissellement de versant à l'inondation de l'ancienne route nationale. (Photographie d'un riverain).

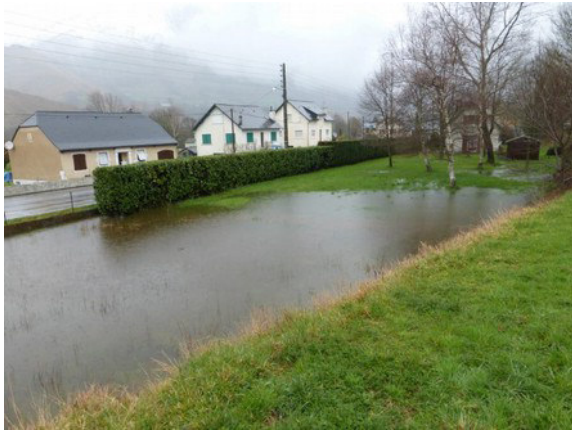
◀ **Photo N°5, mars (?) 2014** : submersion des parcelles en aval de la terrasse par le ruissellement de versant, sans contribution de la route nationale à ce niveau. (Photographie d'un riverain).

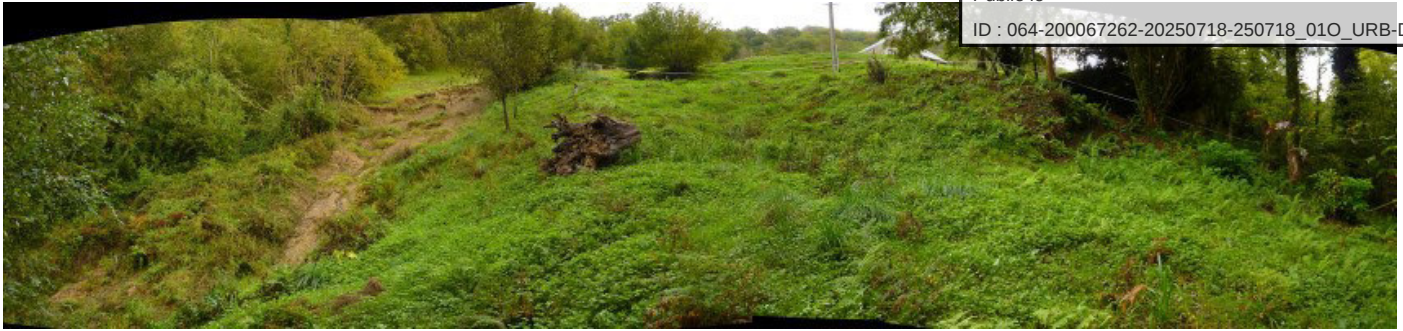
▲ **Borde Bousquet, glissement sur la voie ferrée, octobre 2014 [3]** : Vue panoramique depuis l'aval sur la niche d'arrachement de janvier 2014, côté Nord (à gauche de la photographie), et sur d'anciens mouvements côté Sud (à droite) avec une végétation hygrophile. En arrière plan, à droite du poteau, la Borde Bousquet réhabilitée. (Photographie AlpesGéoConseil)

La zone déstabilisée s'étend en réalité à 0.3ha :

- des crevasses de 0,7m de profondeur environ découpent le sol autour de l'arrachement,
- une niche d'arrachement d'une vingtaine de centimètres de rejet s'est dessinée jusqu'à la cime du verger lors de cet épisode ;
- des mouvements plus légers se seraient produits aux abords de la Borde Bousquet, côté Nord.

Les indices d'activité semblent être circonscrits à la dépression située au Nord des affleurements de cargneules et travertins, dans l'axe desquels ont été bâties les constructions ( ni la Borde Bousquet ni celle de Balencie ne semblent présenter de signes de désordres). Ces roches constituent cependant des « massifs discontinus », et non un réel substratum. La zone potentiellement instable à long terme reste donc difficile à délimiter sans étude spécifique du site, avec investigations géotechniques et géophysiques.

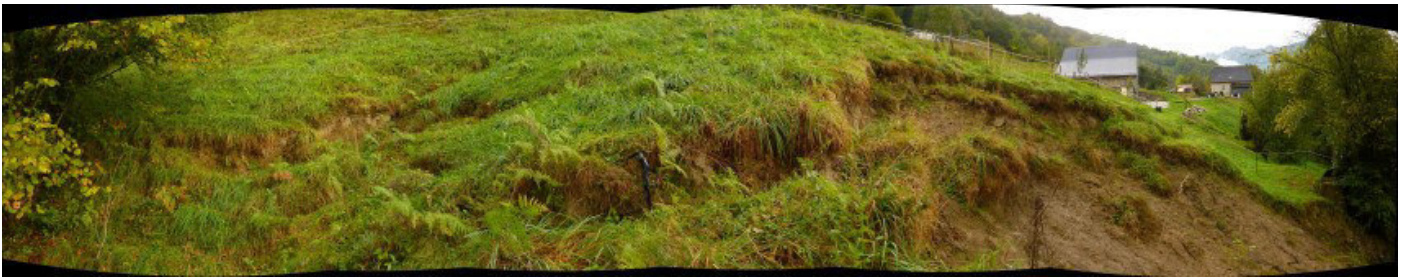
▲ **Borde Bousquet, octobre 2014 [3]** :

Vue panoramique latérale sur la niche d'arrachement de janvier 2014, côté (à droite de la photographie), et sur des crevasses se prolongeant vers le Nord (à gauche). Au centre, le piolet noir donne la mesure du rejet (50 à 70cm).

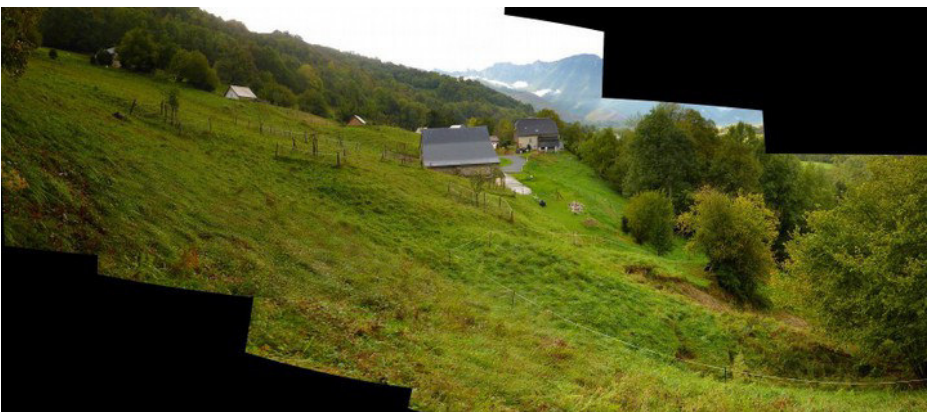
◀ **Borde Bousquet, octobre 2014 [3]**:

Vue panoramique latérale sur la niche d'arrachement de janvier 2014, côté (à droite de la photographie), sur des crevasses se prolongeant vers le Nord (côté droit, 1er plan), et sur les ondulations des prairies en amont.

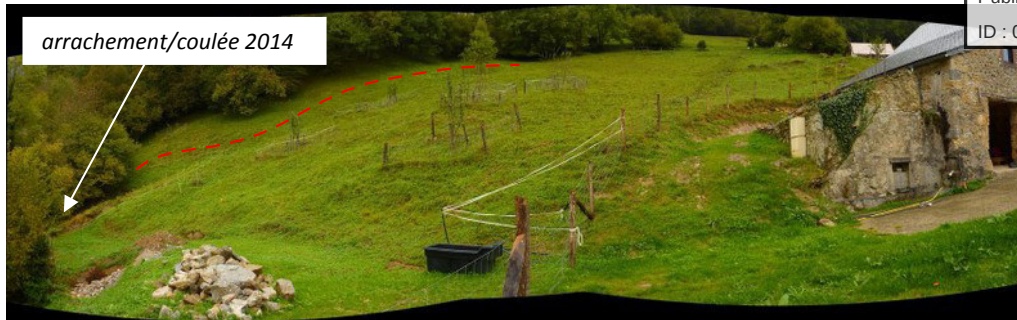
◀ **Borde Bousquet, octobre 2014 :**

Le glissement principal correspond à la mise en charge d'une nappe à la cote 575 et sans doute aussi au sein de l'affleurement rocheux à la cote 570, qui a provoqué un glissement de la couche altérée et d'une partie de la roche. L'essentiel des matériaux s'est rapidement arrêté, mais le ruissellement très soutenu, qui provenait **aussi de la ravine située au Nord dans laquelle se sont aussi produits des arrachements similaires [7]**, a répandu des pierres et entraînés des arbres jusqu'à la route forestière en aval. Les eaux ont ensuite été déviées par la route d'accès à la Borde inférieure, et se sont propagées dans les prairies jusqu'à la route nationale.

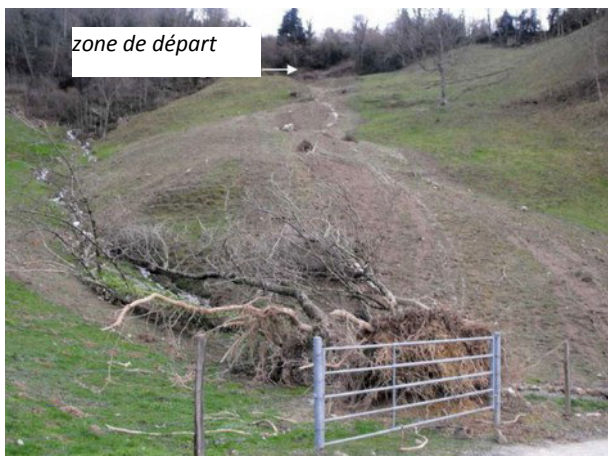
◀ **Conderolle, février 2014 [6] :** glissement en cime ayant dégénéré en ruissellement boueux sévère. (Photographie extraite du rapport CETRA février 2014).

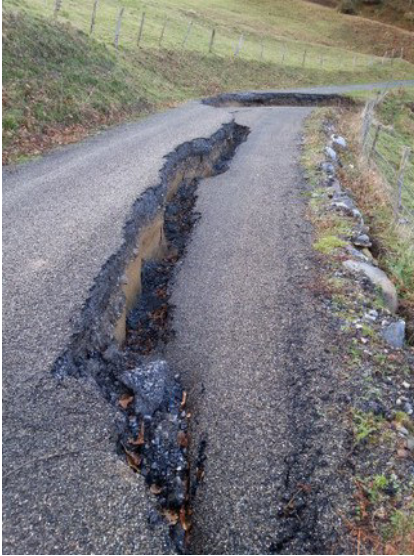
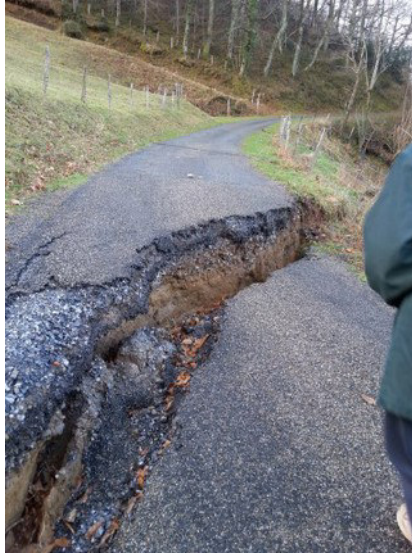
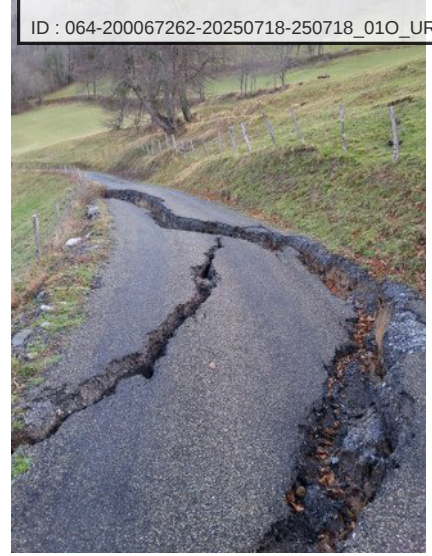
En janvier 2014, un profond glissement a recoupé les 2 niveaux de la route d'accès à La Borde Larbiau, propriété actuellement des Salanouve. Il avait déjà été observé 3 fois depuis la construction de cette route, dont le terrassement avait déjà déstabilisé les talus. Aucun bâti n'a pour l'instant été affecté.

▲ **Route d'accès aux Bordes Salanouve et Houndhorbe, février 2014 [17]**: affaissement de la chaussée suite à une activation du glissement de cette partie du versant. (Photographies prises par des riverains).
