Concession ferroviaire de la ligne

NANCY > MIRECOURT > VITTEL > CONTREXÉVILLE

**Dossier d'enquête
publique unique**

Demande de reconnaissance d'antériorité & travaux loi sur l'eau (IOTA)

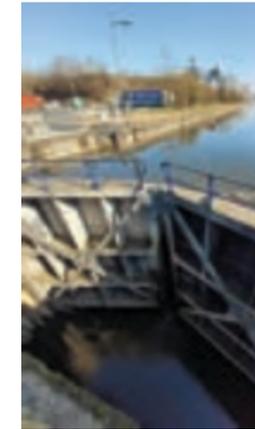
PHOTO N°4
Aval de l'ouvrage
