Communauté de Communes du Bassin de Vie d'Ile-Rousse

Schéma Directeur d'Alimentation en Eau Potable

Rapport I

G.E.I.
DOSSIER HD34.09.026 (phase 1)
Août 2010

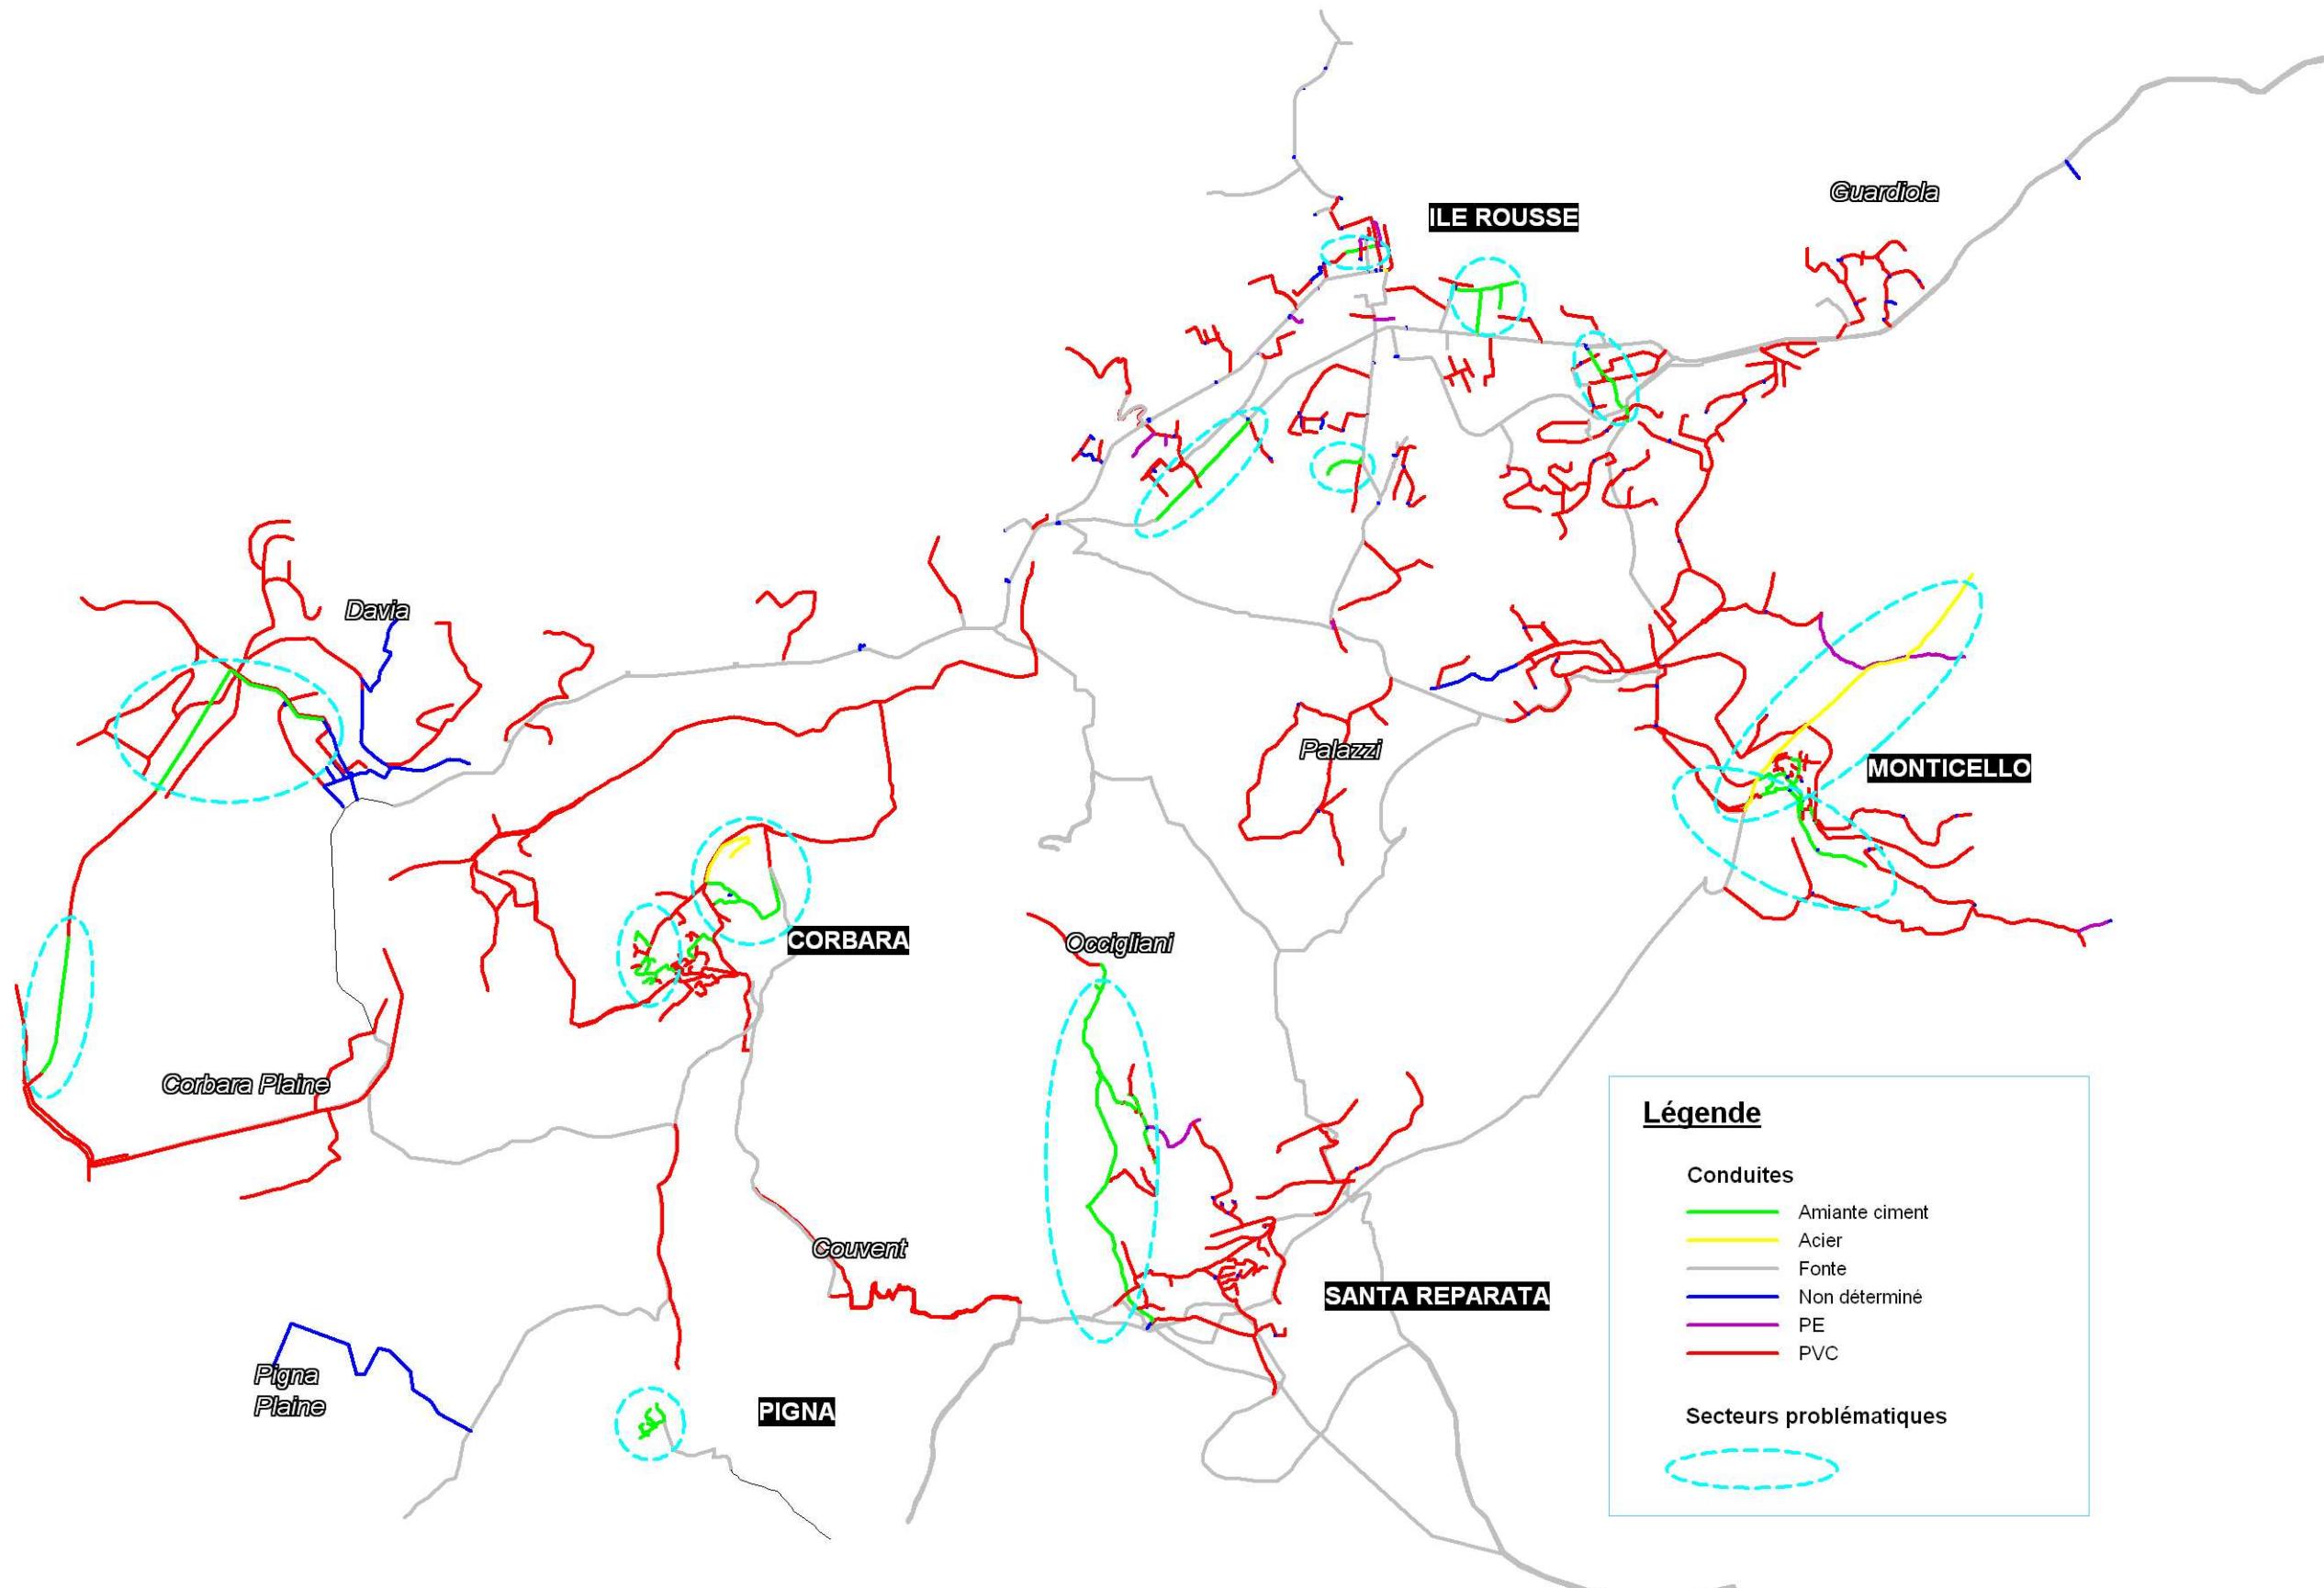
Plan du réseau d'eau potable
par nature de canalisation

Une large majorité des conduites est en PVC, à hauteur de 68%. Toutefois, il s'agit dans certains cas de PVC dit « collé » qui est source de fuites. C'est le cas de la majorité du réseau de la marine de Davia.

Une faible proportion de réseau est constituée d'un matériau problématique, à savoir de l'amiante ciment (ou éternite). Le renouvellement de ces canalisations doit être planifié en fonction des programmes de réhabilitation de voirie mais aussi selon la sensibilité du secteur. En effet, il subsiste des conduites en amiante ciment au niveau de la route national RN197.

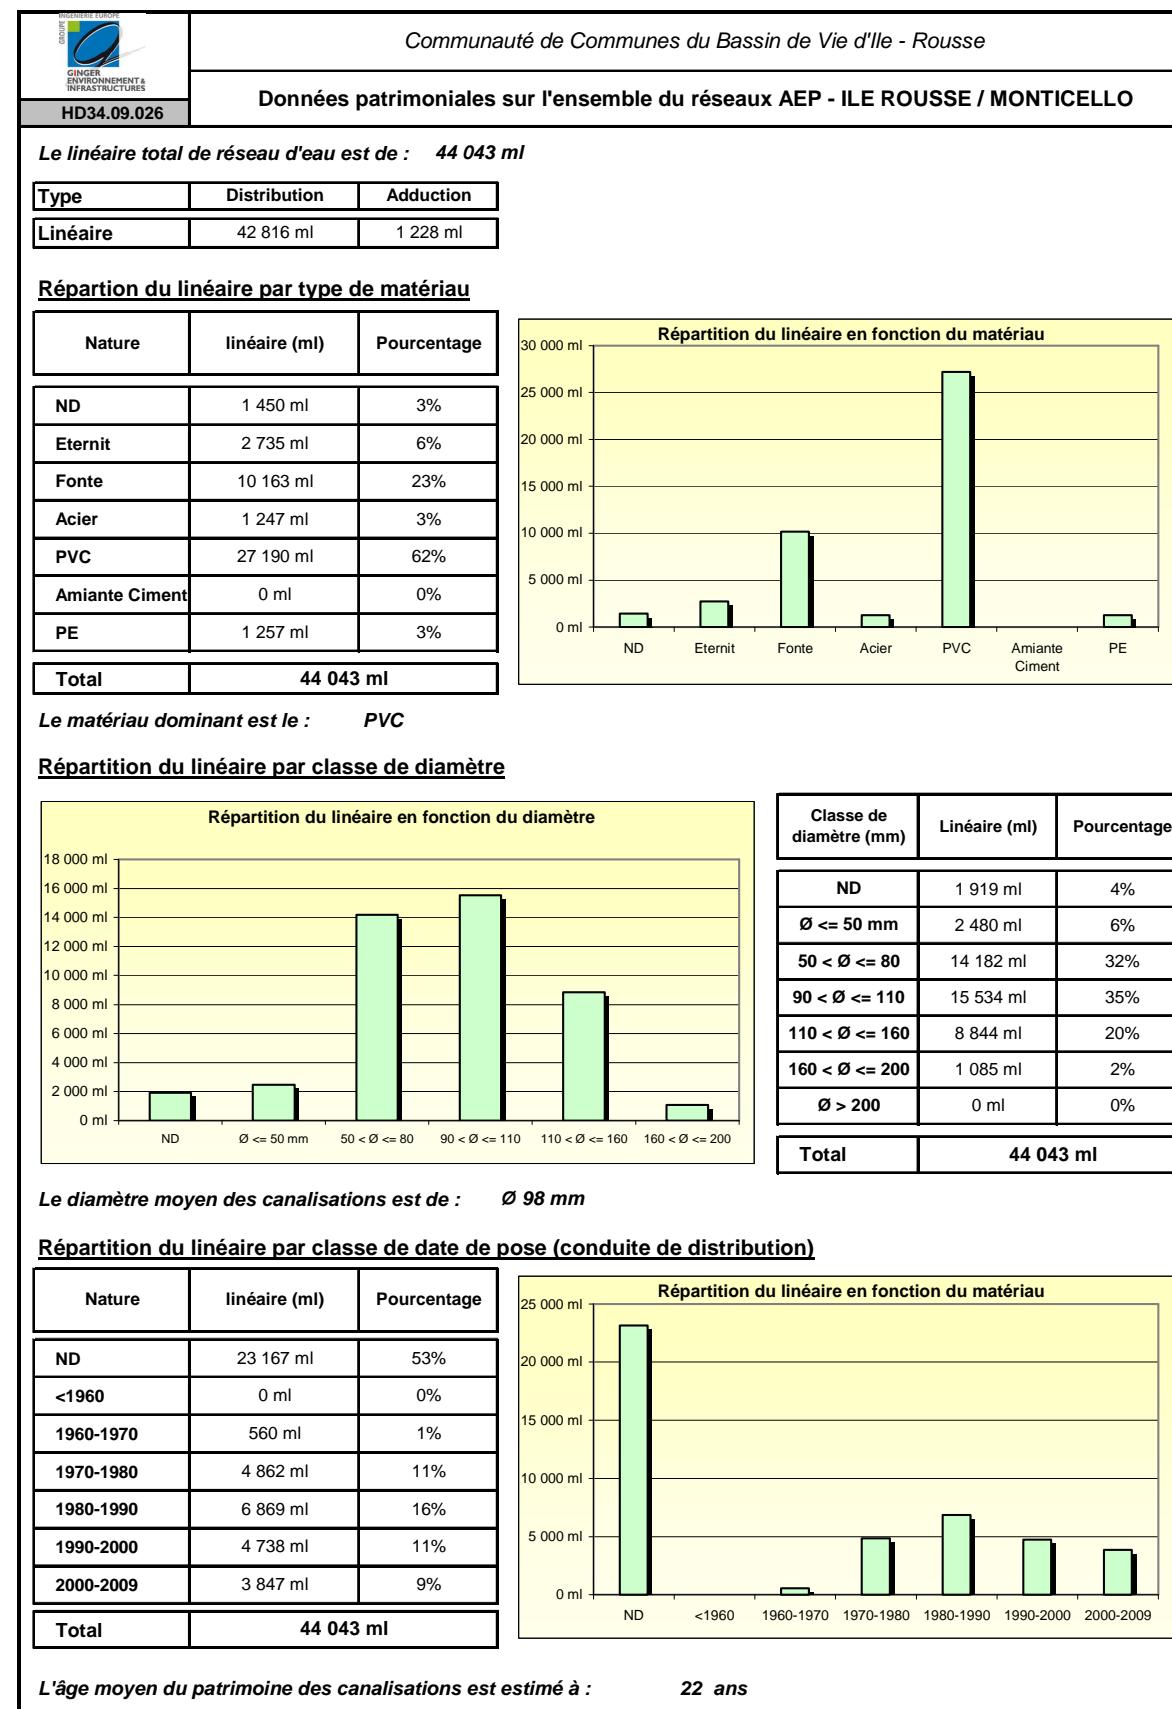
II.2. Monticello – Ile Rousse

Les secteurs problématiques et nécessitants probablement des travaux de renouvellement et/ou de redimensionnement sont :

- Commune d'Ile-Rousse
 - Bvd Charles Marie Savelli : réseau en amiante ciment ;
 - Route de calvi : réseau en amiante ciment ;
 - Limite communale Monticello / Ile Rousse (quartier Ginebaru) : réseau en amiante ciment ;
 - dispositif de comptage de Fogata : remplacement nécessaire des organes et protection du site à réaliser.
- Commune de Monticello :
 - centre du village : réseau de distribution en amiante ciment ;
 - réseau d'adduction (Fuiminale – Monticello 2) en acier.

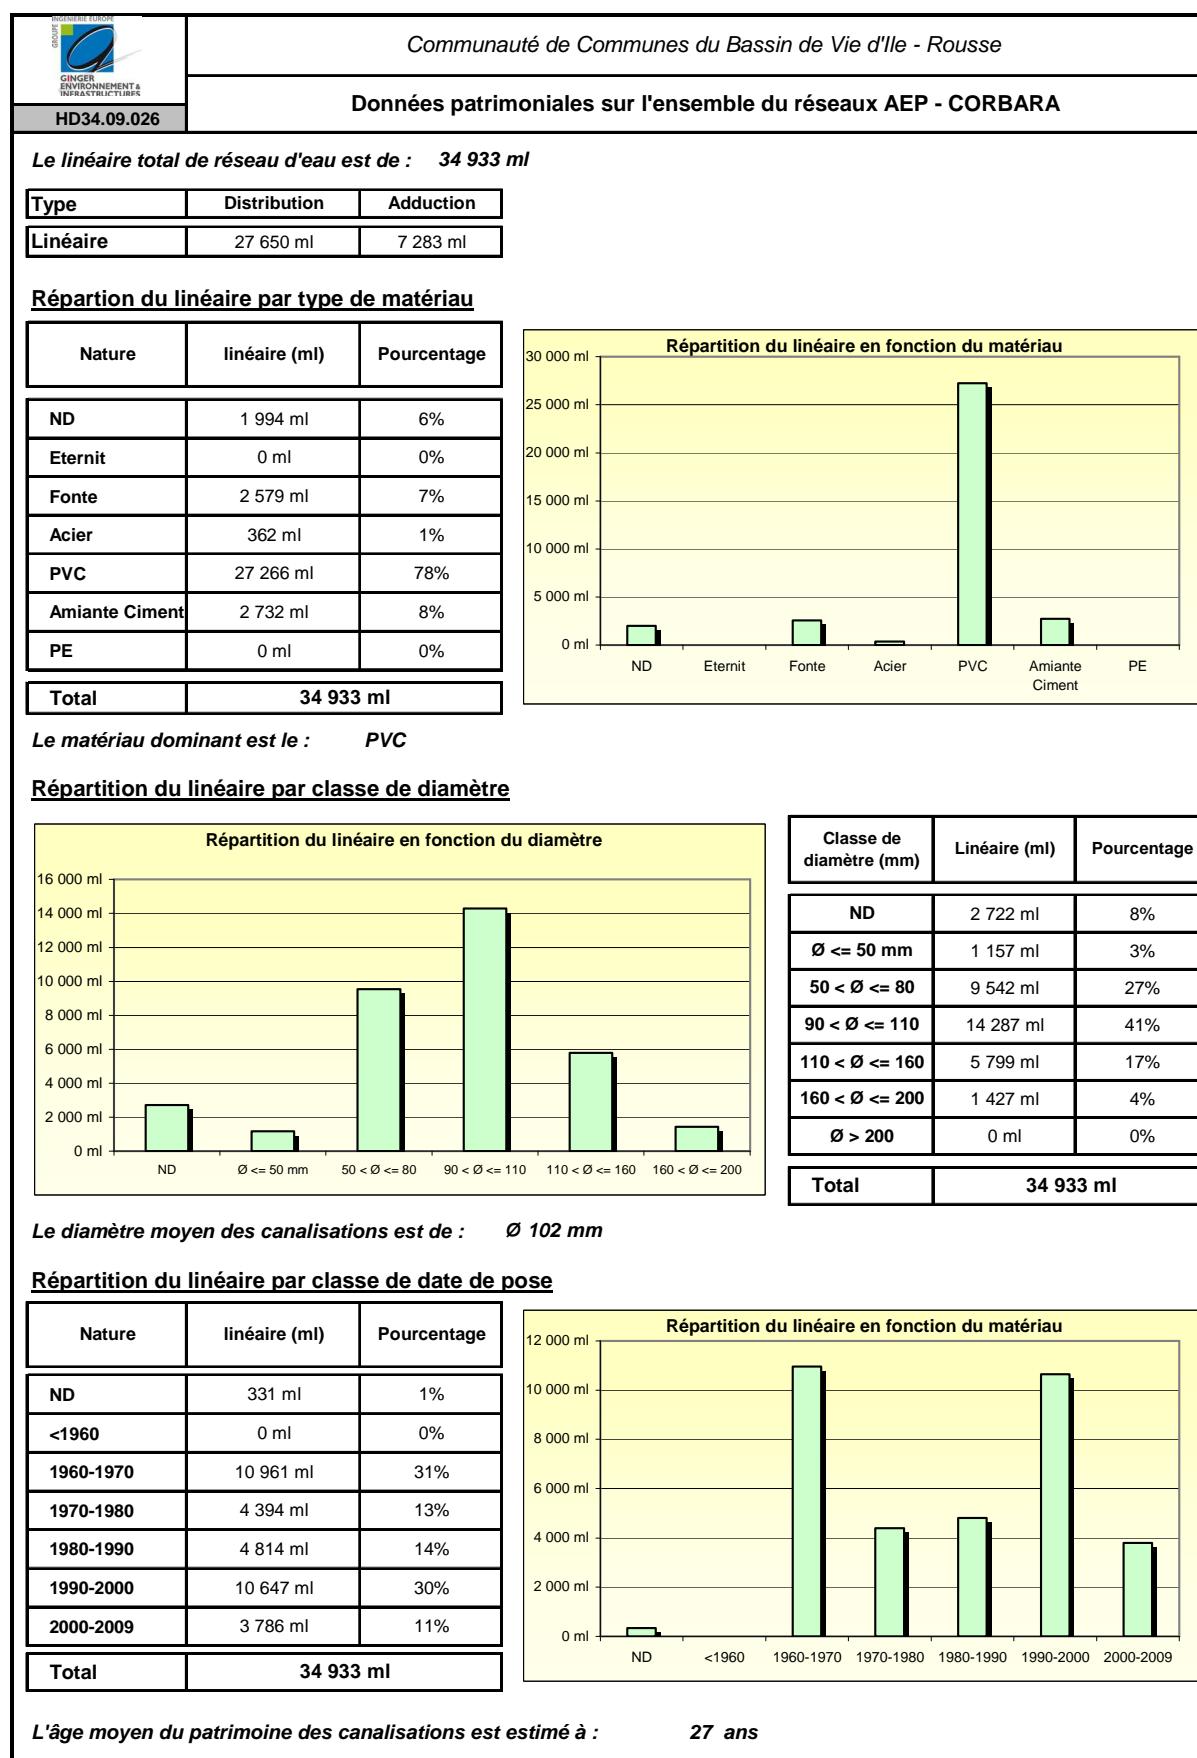
II.3. Corbara

Ce secteur est alimenté de 2 façons distinctes ; la zone côtière à partir des réservoirs d'Occiglioni ou Santa Reparata Bas Service ainsi que par Davia ; le village à partir du réservoir de Pietralta.

Les secteurs problématiques et nécessitant probablement des travaux de renouvellement et/ou de redimensionnement sont :

- Village
 - centre bourg en amiante ciment de 1967 / 1975 ;
 - conduite en acier au dessus de la route de Santa Reparata.
- Davia et littoral :
 - la majorité du réseau en pvc date de 1960 / 1970 et correspond à des conduites en pvc dit « collé », pouvant être responsable de fuites ;
 - conduite d'adduction puits / réservoir de Davia en amiante ciment Ø175 mm qui a déjà fait l'objet de plusieurs réhabilitation mais qui serait encore fuyarde.
