Objet : Rapport des modifications apportées à la carte du zonage réglementaire du Plan de prévention des Risques de ruissellement du Chablisien - Fleys

Ce rapport présente les modifications apportées à la carte de projet de zonage dans le cadre de la révision du Plan de Prévention des Risques Naturels de Ruissellement et de Coulées de Boues du Bassin versant du Chablisien (PPR du Chablisien).

| Objet | 416 – avis protection des captages AEP de Fleys vis-à-vis du ruissellement | |

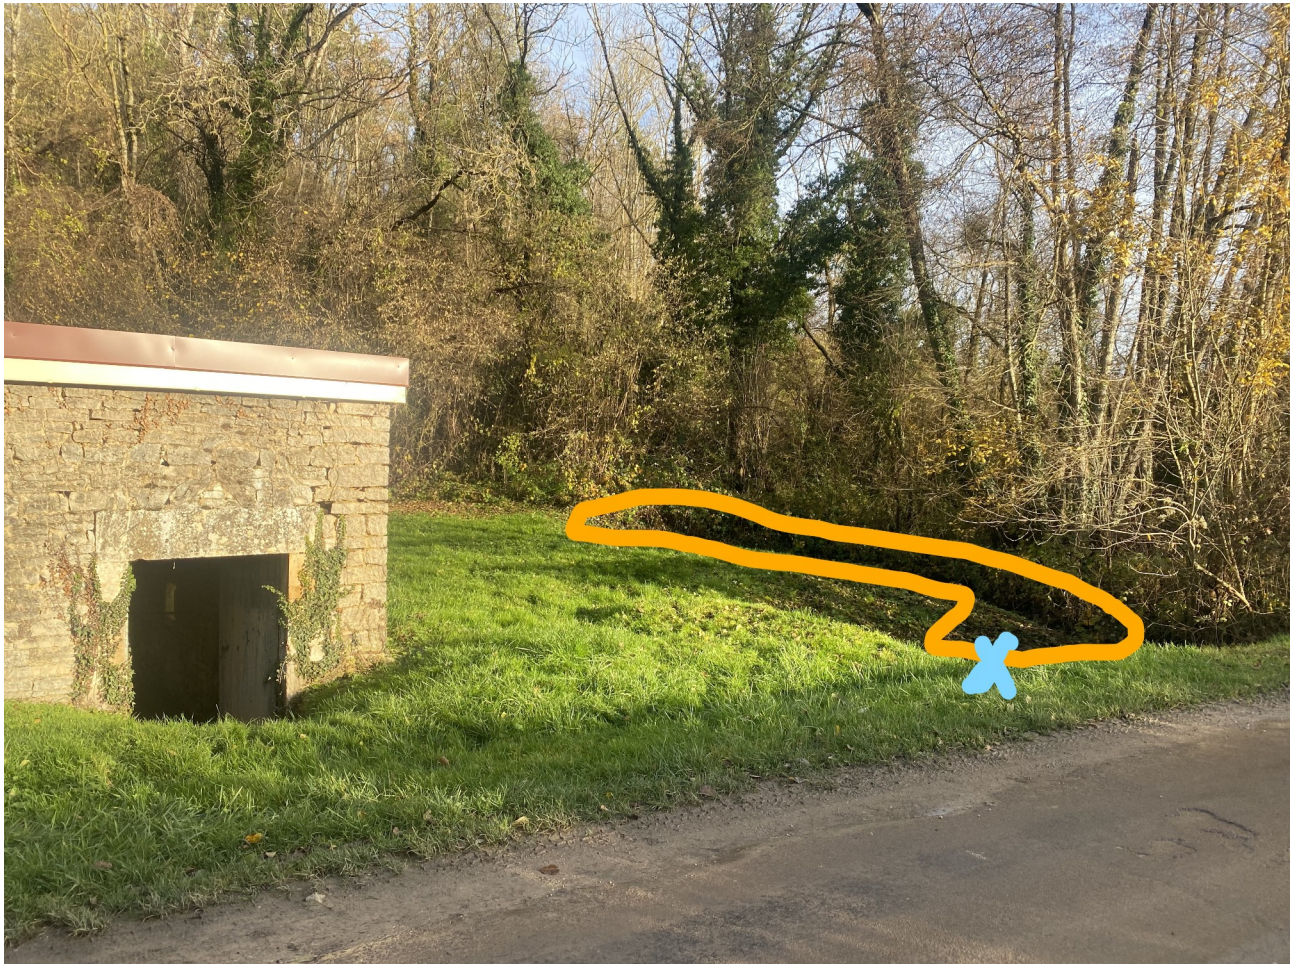
- le lavoir se trouve à gauche sur la photo ;
- le bassin dimensionné est matérialisé par un trait orange ;
- la buse étudiée se trouve au niveau de la croix bleue.

Le diamètre de la buse avoisine 600mm. Cette dernière, partiellement obstruée par des sédiments devra être entretenue, afin de ne pas empêcher les écoulements.

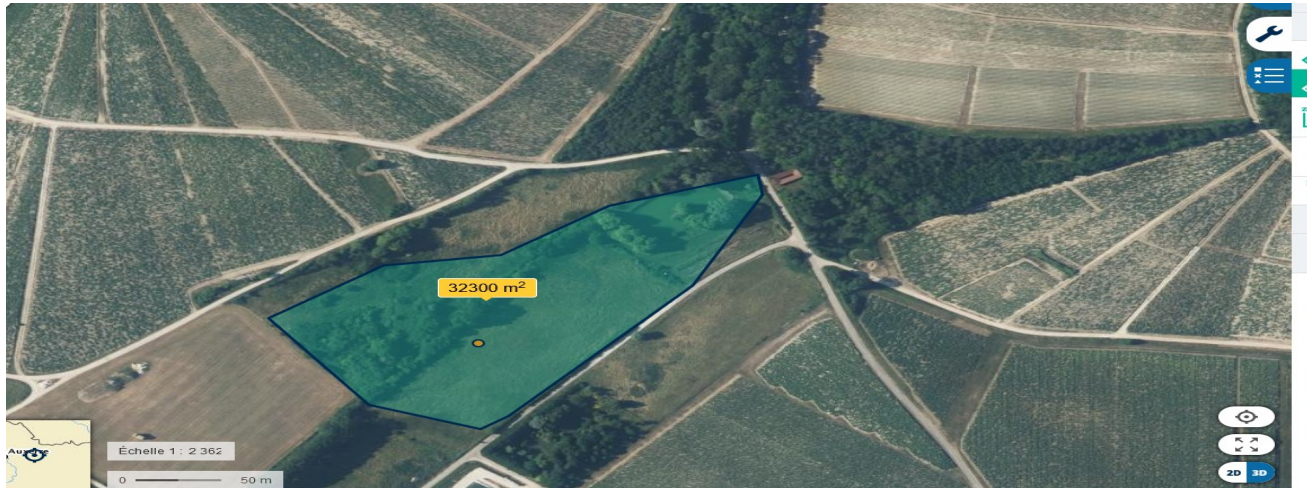
Zone tampon

Il s'avère qu'une zone tampon, localisée à l'aval de la buse, permet de réguler l'arrivée importante d'eau.

La DDT calcul que le dimensionnement de la buse, et du bassin de stockage sont suffisants pour faire face à une pluie trentennale.

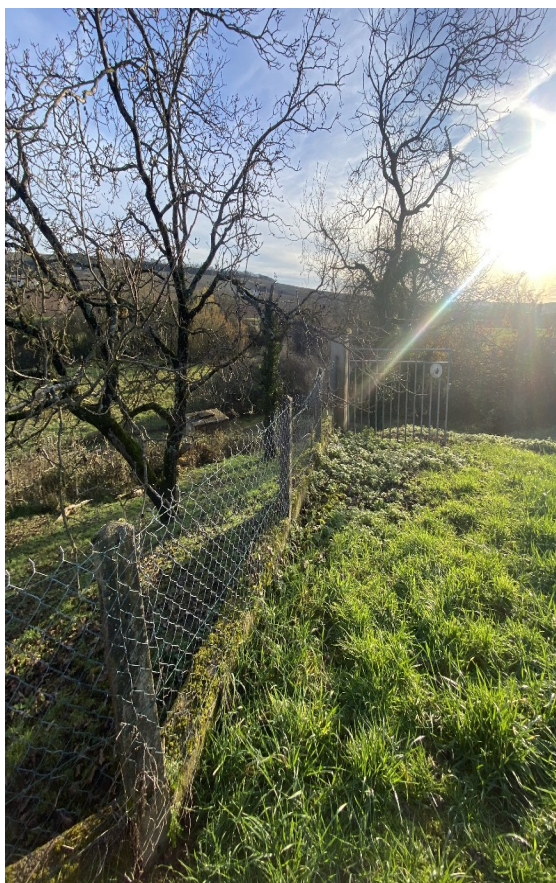
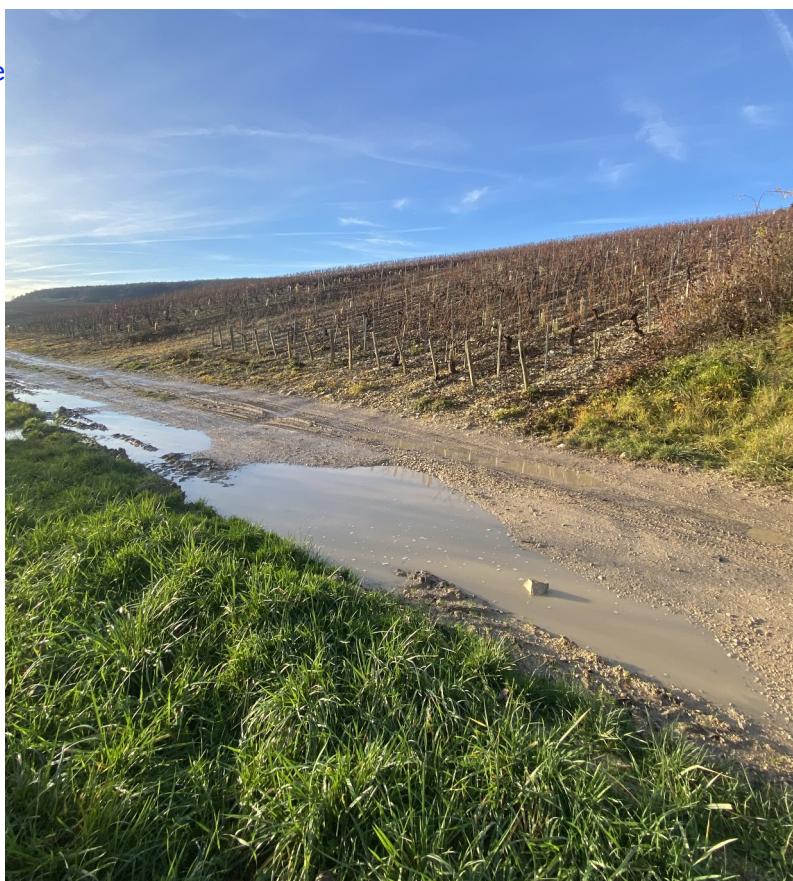
Au cours de cette visite de terrain, nous avons constaté qu'aucun aménagement ne retient l'eau provenant des versants constitués de vignes, avant que le ruissellement ne rejoigne le captage situé plus à l'aval.

Les eaux de ruissellement proviennent de ce versant.

Le captage se situe dans le fond de la vallée.

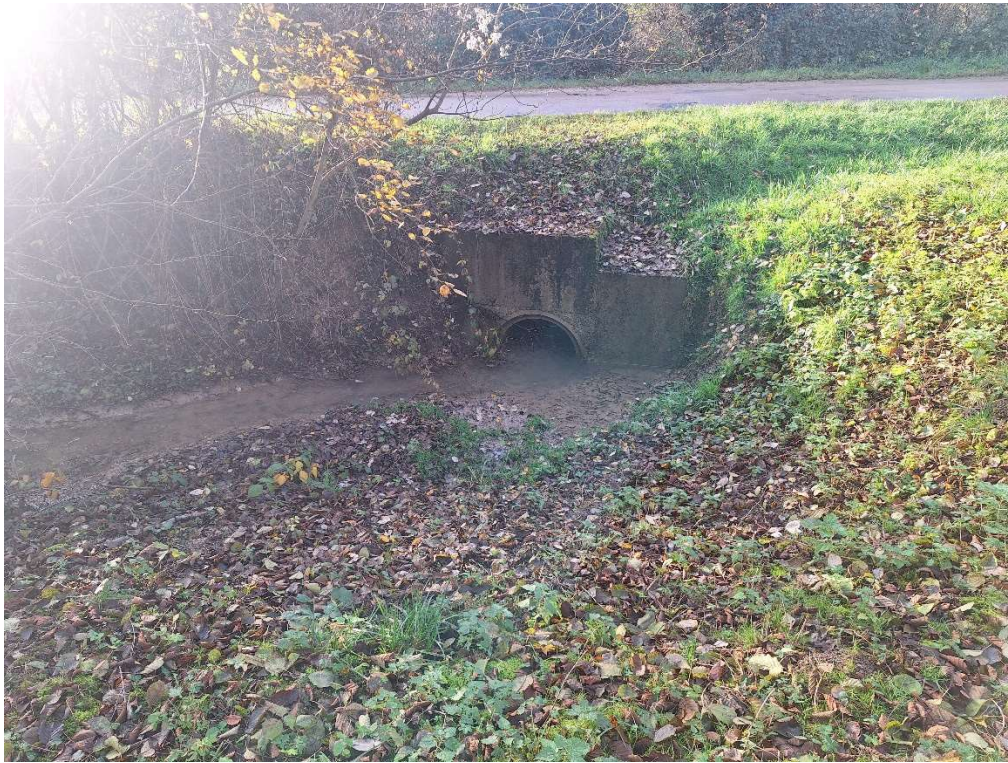
*Dépression et buse de décharge. Source : CD89.*

Suite à un évènement pluvieux intense qui avait conduit au débordement de cette zone et à la submersion du captage, la dépression a été équipée d'une buse d'un diamètre permettant sa vidange de façon plus efficace. Depuis cet évènement (non daté précisément) et l'installation de la buse, l'ouvrage n'a plus été submergé.

- ☞ Il convient de vérifier à l'aide d'un calcul hydraulique si le dimensionnement de la buse installée suite au débordement de la dépression est en mesure de prévenir une nouvelle submersion de l'ouvrage. L'entretien de ce dispositif est aussi impératif pour maintenir son bon fonctionnement.

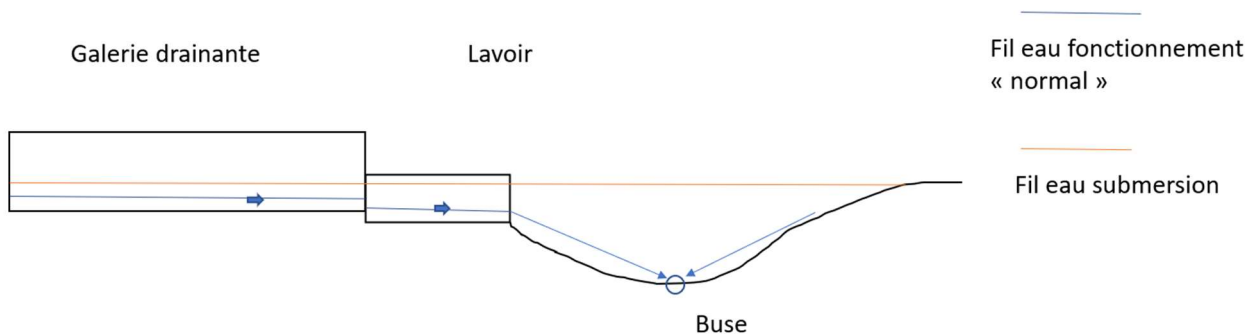
*Submersion de l'ouvrage. Source : CD89.*

La coupe de l'ouvrage est disponible sur Infoterre. Sa conception comprend un corroi d'argile au sommet de la galerie ce qui préserve les venues d'eaux captées d'une dégradation par des venues superficielles issues du coteau. Ce dispositif est associé à un drain permettant d'évacuer les eaux accumulées au droit du corroi. Ainsi la conception de l'ouvrage permet de préserver la qualité de l'eau de venues superficielles. En revanche elle est inefficace en cas de débordement de la dépression adjacente comme l'a montré l'épisode de submersion.

- ☞ Le principe de conception de l'ouvrage est destiné à protéger les venues d'eau captées dans les calcaires du Kimméridgien de venues plus superficielles (ruissellement). Néanmoins, l'événement qui a conduit au débordement de la dépression adjacente au captage a montré que cette conception n'était pas en mesure de préserver la ressource de ce type d'épisode.

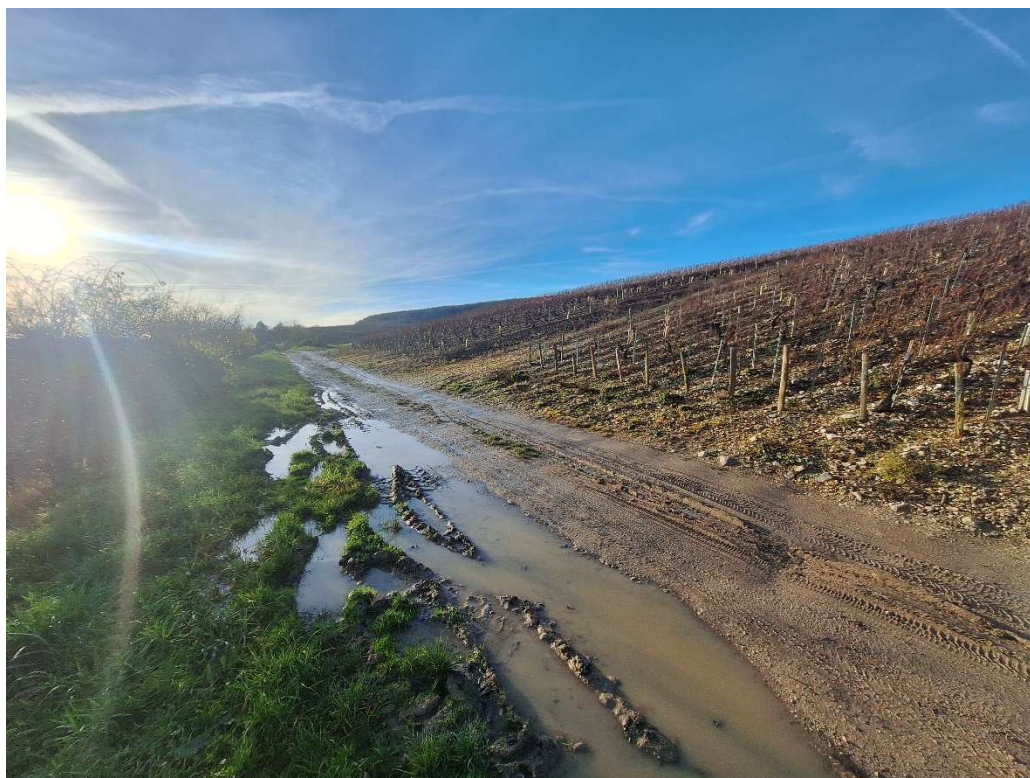
Le chemin qui borde l'entrée de la parcelle qui accueille le captage est dépourvu de fossé permettant de dérouter les eaux de ruissellement en provenance du coteau sus-jacent. Le chemin situé plus au nord est pourvu d'une cunette centrale dont il m'est difficile d'apprécier si elle est en mesure de dévier l'intégralité du ruissellement des parcelles voisines en cas d'événement pluvieux significatif.

*Chemin qui borde le captage. Source : CD89.*
