**COMMUNAUTE D'AGGLOMERATION DU
GRAND CHAMBERY**

**ETUDE DES RISQUES NATURELS ET
ETABLISSEMENT DE PIZ PARTIELS
SUR LES FALAISES DES MONTS ET DE LA
CALAMINE A CHAMBERY ET SONNAZ,
ET MONTEE DE LA BOISSERETTE A ST JEOIRE
PRIEURE**

LIEU :	Falaises des Monts et de la Calamine à Chambéry, et Montée de la Boisserette à St Jeoire Prieuré
COMMUNE :	Chambéry, Sonnaz, St Jeoire Prieuré (73)
OBJET :	Carte d'aléas ou PIZ pour PLUi
TYPE DE MISSION	G5
CLIENT :	Crand Chambéry
DOSSIER SUIVI PAR :	Mme Anne-Cécile CRAMET

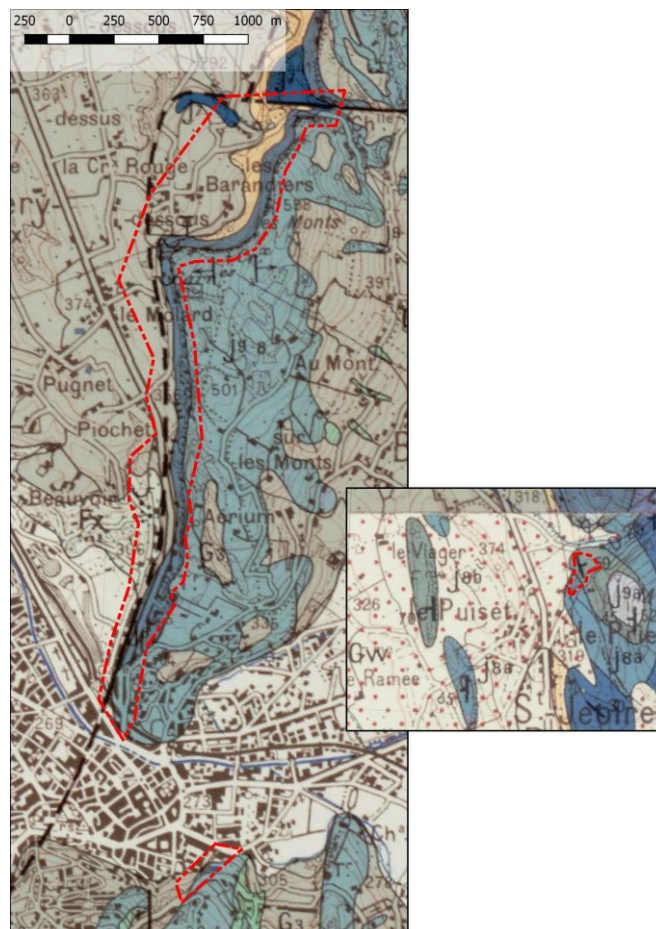
Figure 3 - Carte géologique au 1/50 000 et périmètre d'étude

A St Jeoire Prieuré, le secteur de la montée de la Boisserette est sis sur les calcaires marneux du Kimméridgien (j_{8a} sur la carte géologique détaillée), avec les calcaires Tithoniques peu marneux qui affleurent en partie est du secteur.

Les calcaires sont susceptibles de produire des éboulements rocheux, avec une activité qui dépend du faciès local et des conditions d'affleurement et qui sera étudiée au cas par cas ; ils sont par contre peu sensibles aux glissements de terrain, ou modérément lorsqu'ils sont plus marneux.

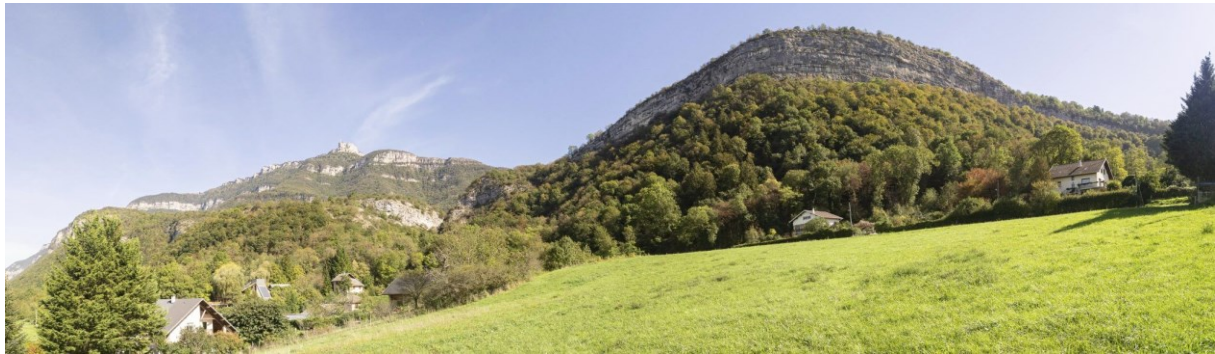
Au col de St Saturnin, on a des escarpements sur les deux rives du talweg qui descend du col, avec une activité modérée à élevée et des volumes pouvant atteindre le mètre cube, qui génèrent de l'aléa fort sur les deux rives.

Vers la Touvière, cet effet de protection disparaît et l'aléa fort touche marginalement un garage ; l'aléa moyen en aval (propagation marginale) touche un garage et plus marginalement deux maisons.

Vue depuis le sud de la Touvière vers St Saturnin

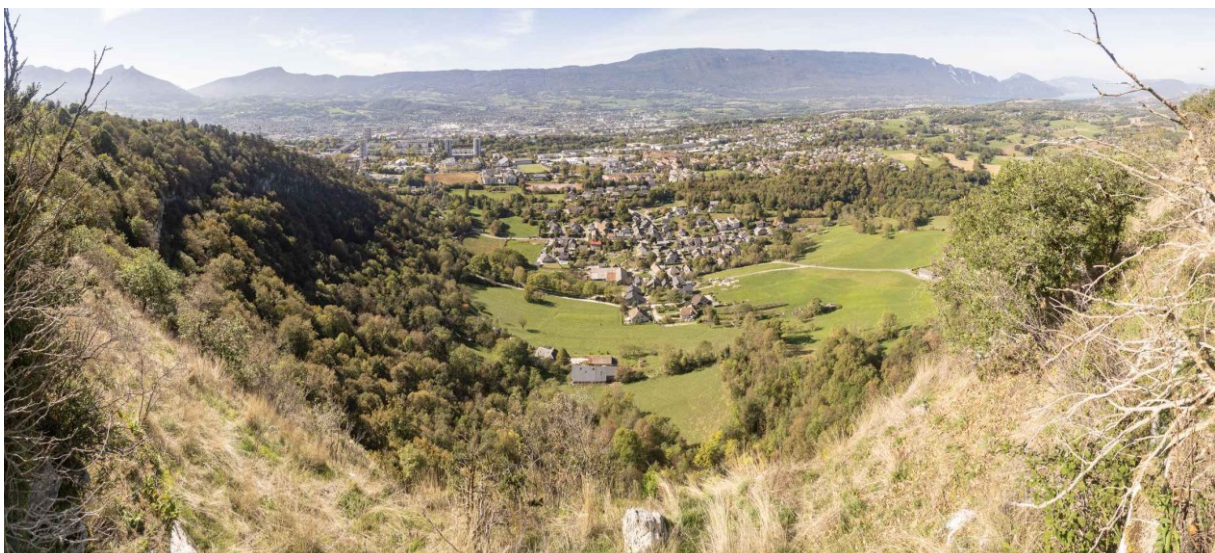
Dans la continuité vers le sud, on observe toujours une activité modérée à élevée et des volumes atteignant le mètre au Bois des Lausettes, avec un aléa fort dans le talus boisé au pied, et moyen sur les pentes plus faibles à l'aval. L'aléa moyen touche les maisons en haut du chemin Bonino mais ne s'étend pas jusqu'à la Croix Rouge.

Vue depuis le sommet des Monts vers la Croix Rousse et le haut du chemin Bonino

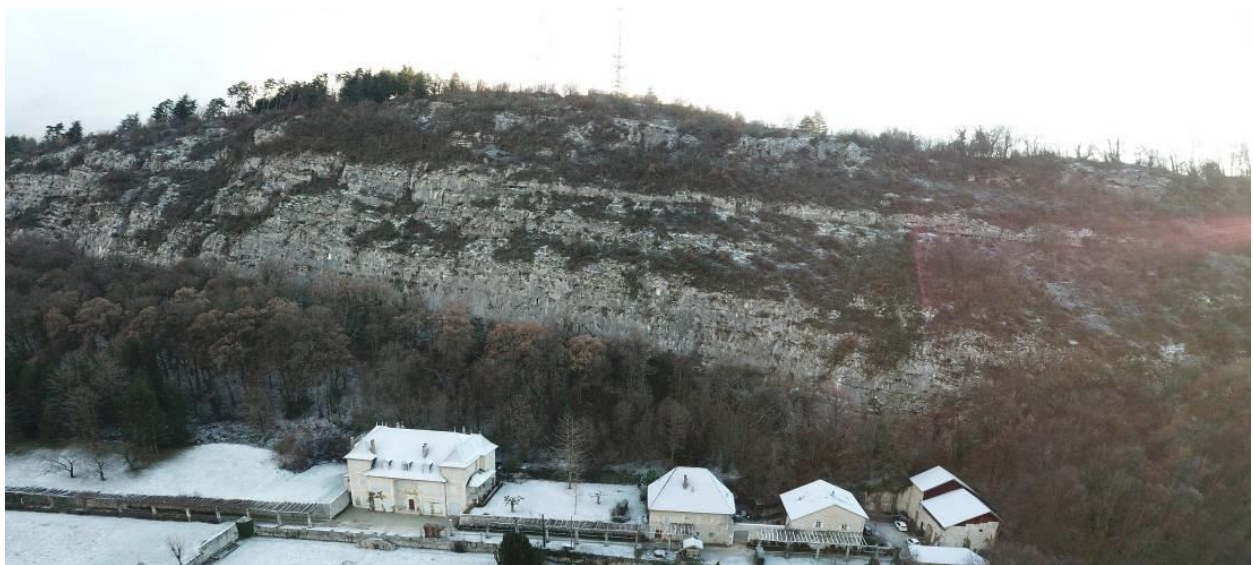
Les enjeux principaux sont les bâtiments du château sur ce secteur ; en décembre 2017, un bloc métrique s'était arrêté en pied de pente environ 20m en amont d'un de ces bâtiments, dont on n'a pas retrouvé mention d'atteinte.

Des études ont été effectuées par Géolithe (AVP et PRO 2019), qui permettent de qualifier l'activité de la falaise de modérée à élevée (plusieurs zones de départ superposées). La propagation détermine un aléa fort jusqu'en pied du talus, ou jusque dans la fosse au sud du secteur ; cet aléa fort touche un bâtiment au sud de cette fosse, qui est adossé au talus raide.

En aval, la propagation n'est plus que marginale et l'aléa est moyen touchant les façades amont des trois autres bâtiments ; la propagation au-delà du replat du château est improbable.

Vue drone du château (Géolithe 2019)

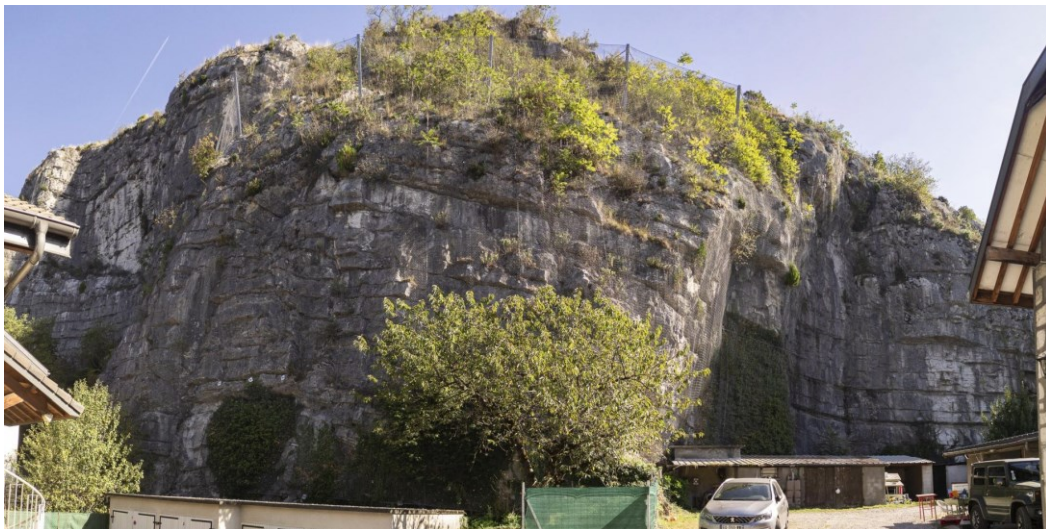
Sur ce secteur, un bloc métrique avait écrasé en 2007 une voiture garée devant les garages du 356 avenue d'Aix. L'enquête menée par le BRGM avait également fait remonter des chutes de plus faible volumes sur les maisons au nord.

La falaise semble avoir servi de carrière au niveau du domaine des Monts et peut-être aussi plus au sud vers le 316 avenue d'Aix, où on retrouve un profil carré avec une falaise subverticale et un replat marqué au pied, limitant fortement la propagation. L'activité de la falaise est modérée à élevée au domaine des Monts, élevée plus au sud ; l'aléa est fort sur la falaise principale et au pied, y compris sur 15 à 20m de replat. Cet aléa touche les garages du domaine des Monts et très marginalement un des bâtiments au nord, les deux bâtiments au nord sont touchés par l'aléa moyen de fin de propagation, les deux bâtiments au sud plus marginalement.

Vue du site de l'éboulement de 2007 au 356 av d'Aix

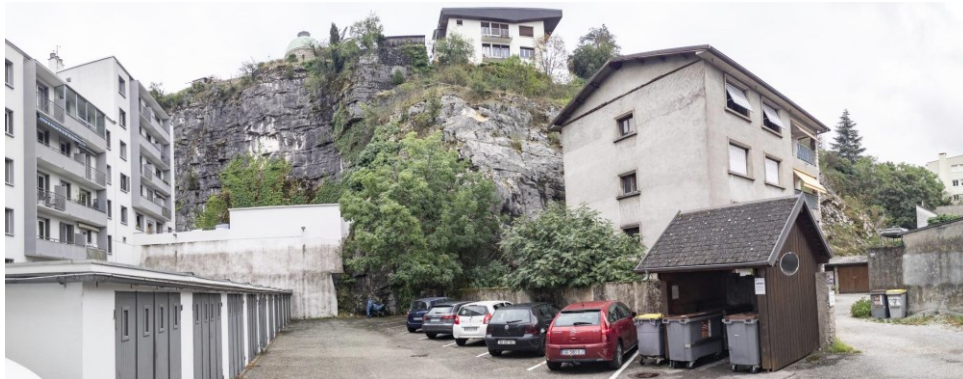
L'aléa fort touche marginalement le coin du bâtiment en haut du Clos Lémenc et le bout du 52 bd Lémenc, ainsi que de nombreux garages. L'aléa moyen touche ces bâtiments également.

Au sud, la falaise perd de la hauteur et de la raideur pour s'arrêter derrière le 44 Bd Lémenc ; l'activité est modérée à forte, avec quelques confortements ponctuels. L'aléa fort touche la façade arrière du bâtiment en pied de de falaise au 44, et plus marginalement celle du 50, et un garage. L'aléa moyen touche aussi l'autre bâtiment du 44.

Vue du 50-52 bd Lemenc

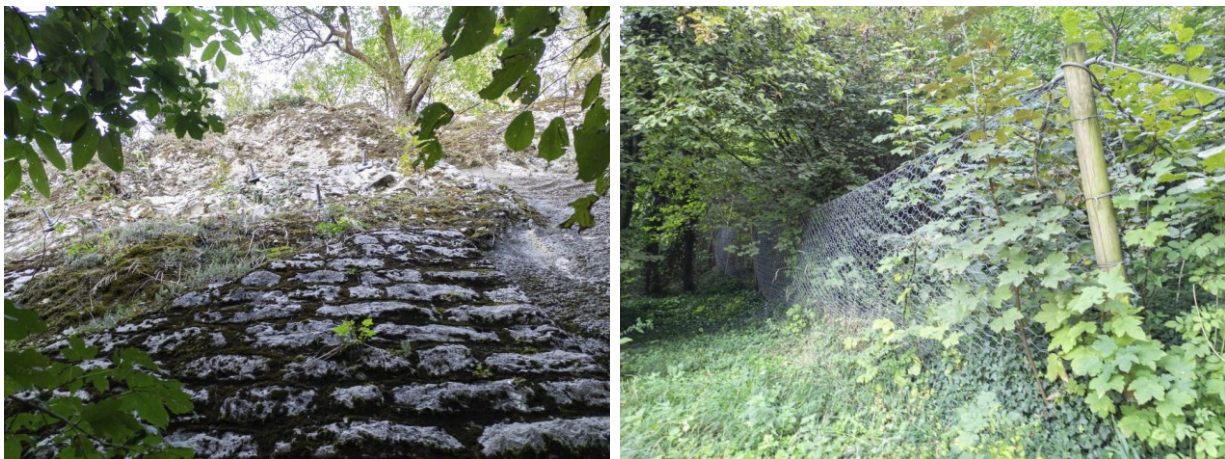
Vue des protections : confortements actifs et écran grillagé

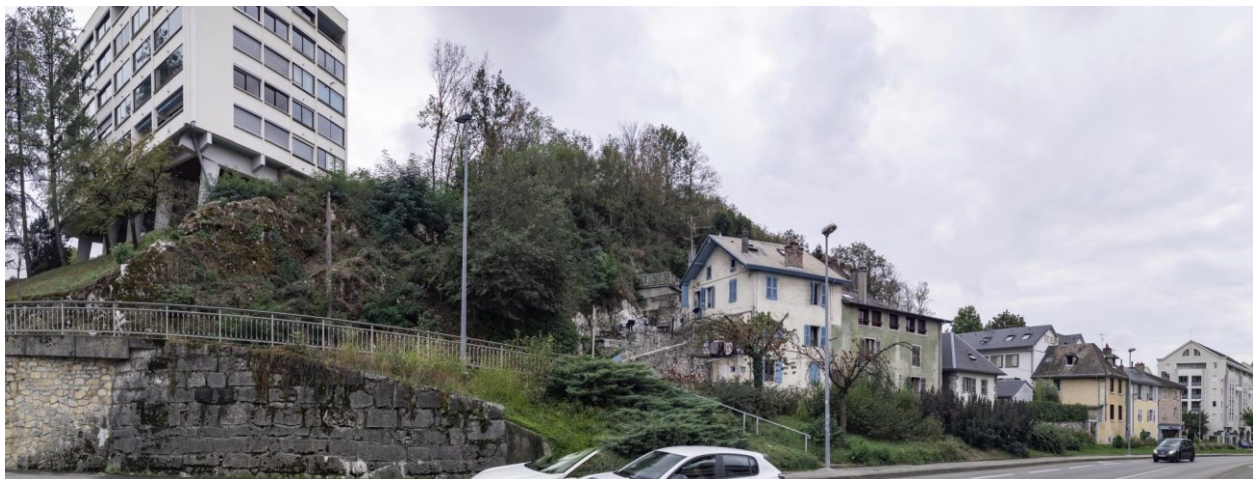
A l'est de la montée de la Fontaine St Martin, une barre secondaire court derrière les bâtiments ; son observation est gênée par une végétation dense. L'aléa est estimé moyen du fait de sa hauteur modérée, de l'ordre de 10 à 12m, touchant la première rangée de bâtiments à l'aval.

Vue de l'est du secteur, rue Jean-Jacques Rousseau

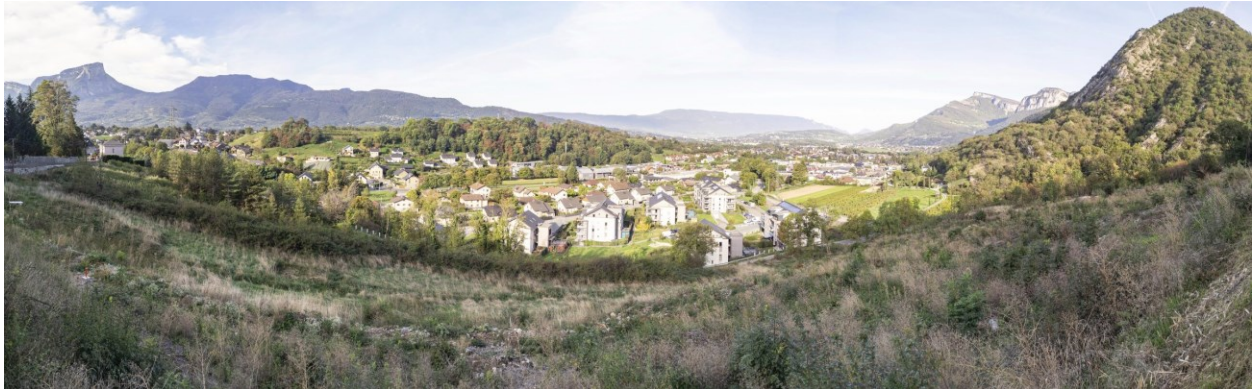
Ce secteur est sis sur des marnes calcaires du Kimméridgien inférieur à l'ouest, et des clacaires kimméridgiens, affleurants ou subaffleurants en de nombreux endroits, en partie est.

On n'a pu observer aucun indice de glissement de terrain sur le site ou à proximité. Les instabilités s'y réduisent au plus à une instabilité limitée des colluvions et couvertures, qui semblent en général minces, sur les calcaires subaffleurants. Les pentes sont faibles à modérées, de l'ordre de 15 à 30%. L'aléa de glissement de terrain est estimé faible.

Vue sous la montée de la Boisserette ; les calcaires marneux sont à gauche de l'image, les calcaires kimméridgiens affleurent à droite
