Diagnostic de la végétation autour d'un plan d'eau, sur la commune de Magland

Novembre 2023

Jean-Michel Boissier
Docteur en écologie - Expert forestier
La Combe, 73 230 Les Déserts
jm.boissier@free.fr
04 79 25 83 69

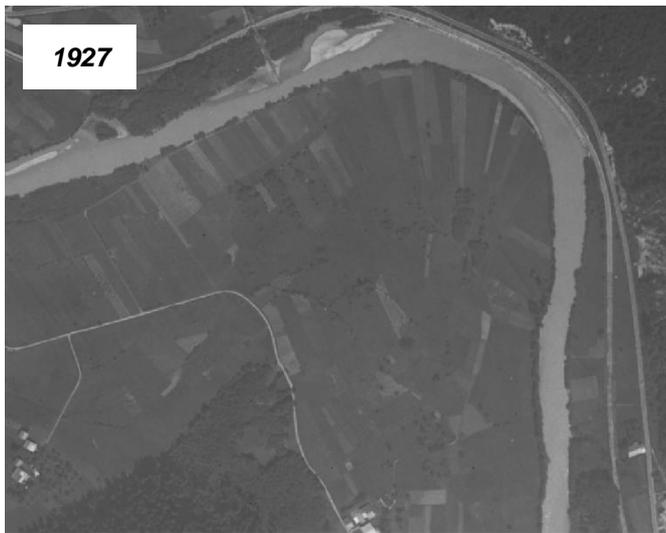
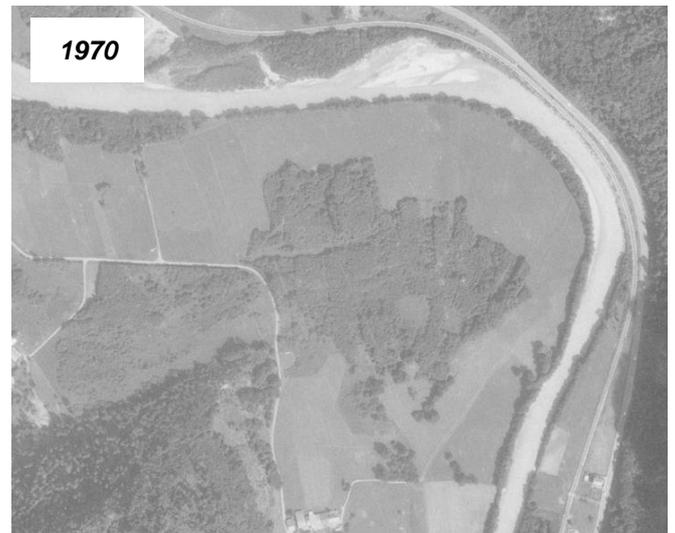
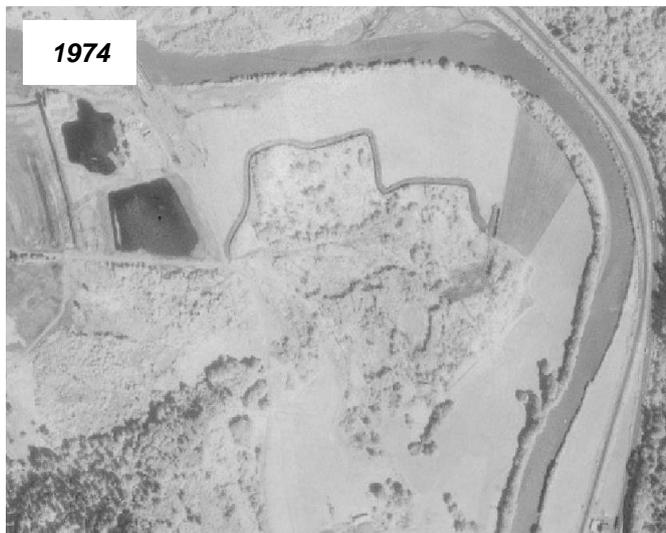
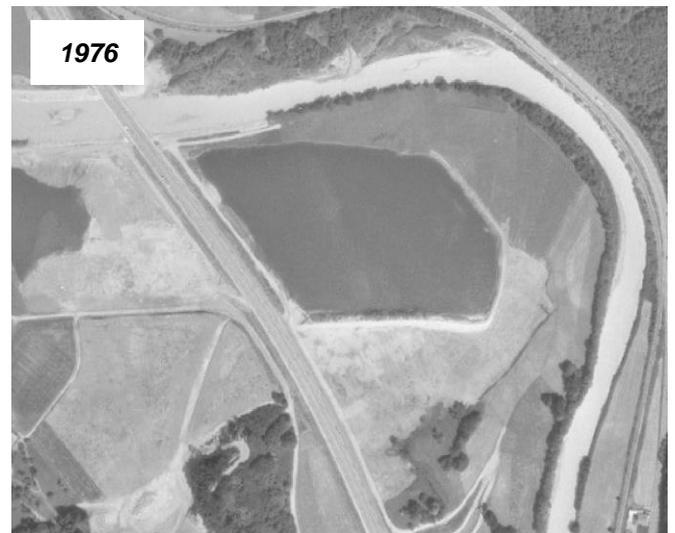
Ce plan d'eau est d'origine artificielle. Comme le montre la photo 1, le secteur étudié correspondait à des terres agricoles (1927) qui se sont peu à peu boisées (1970), avant d'être artificialisées entre 1974 et 1975 à la suite d'une extraction de granulats. Le plan d'eau actuel correspond donc à une ancienne gravière qui semble aujourd'hui être valorisée par des activités de loisirs (pêche, promenade, parcours sportif, ...).

Photo 1 - occupation du sol au niveau de la zone d'étude, entre 1927 et 1976 (sources : Géoportail - Remonter le temps)

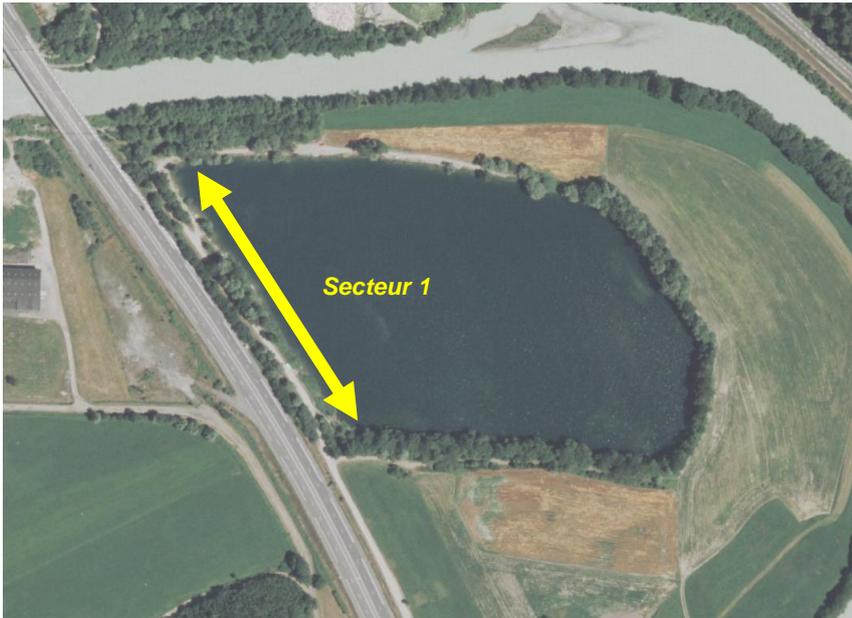
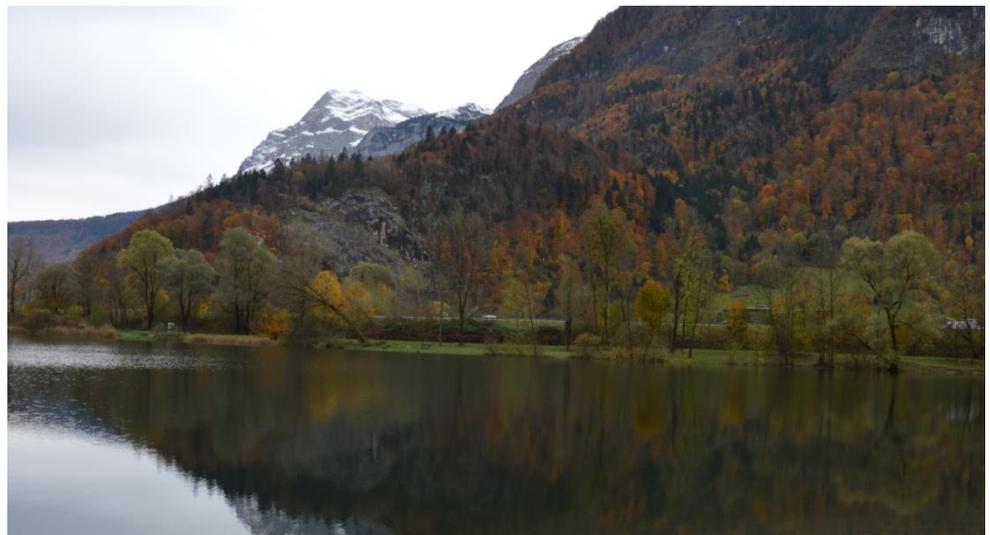
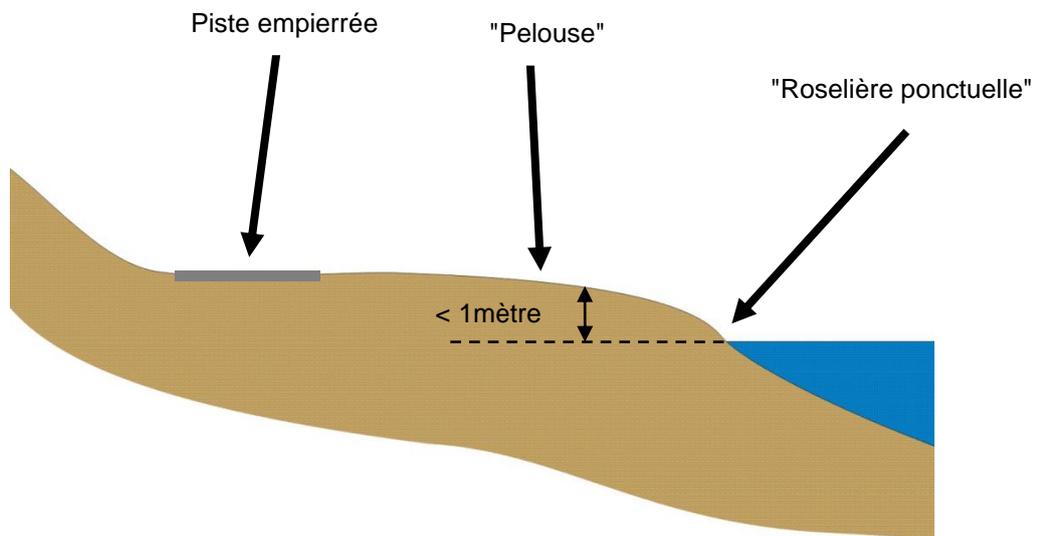
Figure 1 - Localisation, photo, et profil schématique de la berge observée au niveau du secteur 1

Comme le montre la figure 1 ci-dessus, en bordure immédiate du plan d'eau, une végétation dominée par des phragmites (*Phragmites australis*) forme une "roselière ponctuelle", très étroite (environ 1 mètre) et discontinue. Cette espèce est accompagnée par quelques massettes (*Typha latifolia*) et grands carex (cf. *Carex elata* ?) difficiles à identifier à cette période de l'année.

Un peu plus en amont, cette végétation hygrophile est très rapidement remplacée par une "pelouse" entretenue (tonte ?) ponctuée de quelques arbres (Frêne commun, Aulne blanc, Saule blanc, Erable sycomore, Charme, Peuplier noir) et arbustes (Saule des chèvres, Viorne obier, Cornouiller sanguin). Ces quelques arbres constituent un "boisement" très lâche (recouvrement total de l'ordre de 10%), avec une hauteur moyenne de 15 mètres environ.

Sur les secteurs 1 et 2 au contraire, la moindre distance entre le niveau actuel de la nappe et la surface du sol permet d'envisager la création de secteurs humides dont le fonctionnement sera lié à des phénomènes d'asphyxies induits par la proximité d'une nappe souterraine.

Cette transformation semble possible en "adoucissant" les berges afin de permettre à la nappe de se rapprocher de la surface du sol (figure ci-dessous).

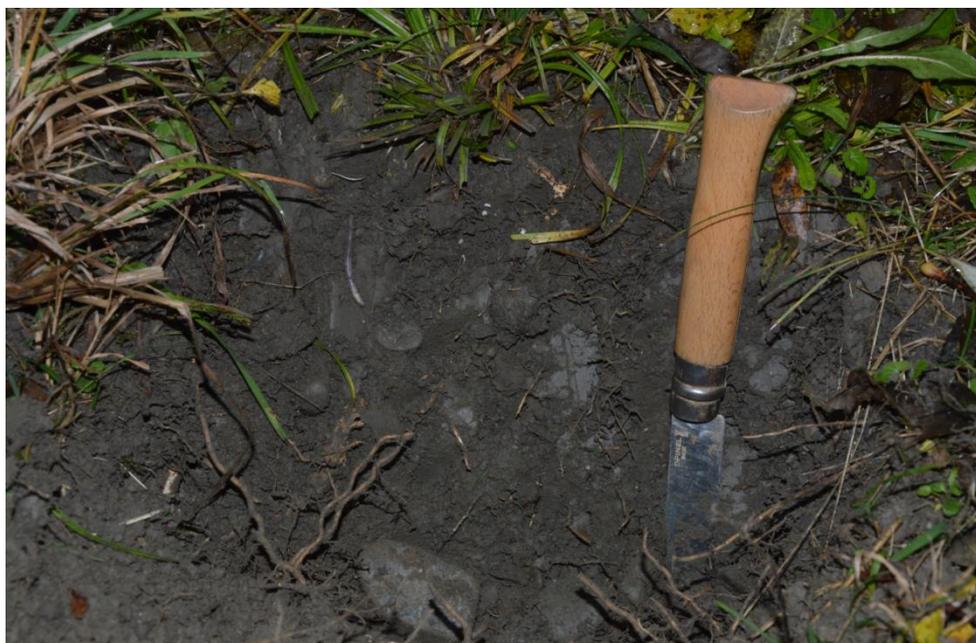
Photo 2 - profil de sol observé au niveau du secteur 1

Un profil pédologique (photo 2) a été décrit sur ce secteur enherbé. Le sol montre les caractéristiques suivantes :

- épaisseur d'environ 30cm, la prospection étant ensuite limitée par une forte présence de galets et graviers ;
- couleur homogène brun gris, avec absence de traces d'hydromorphie ;
- texture limono-sableuse.

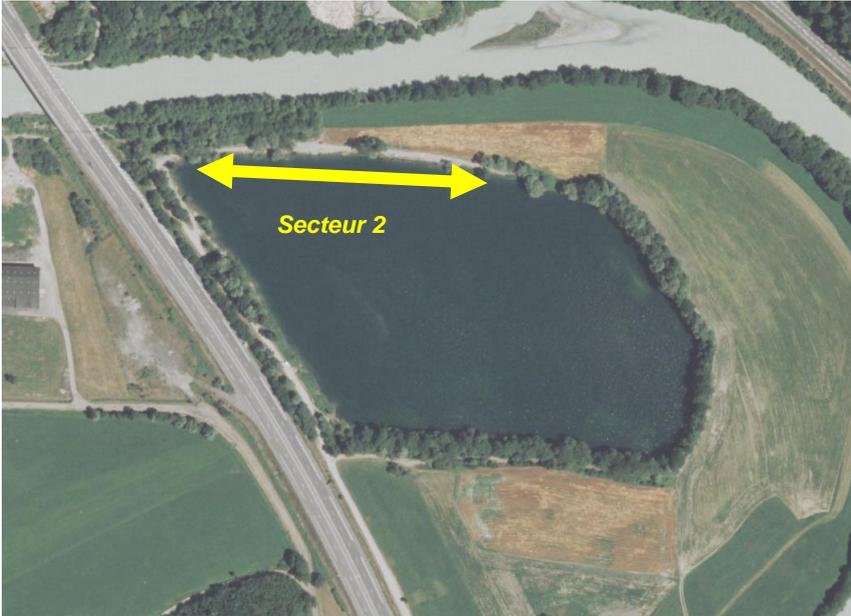
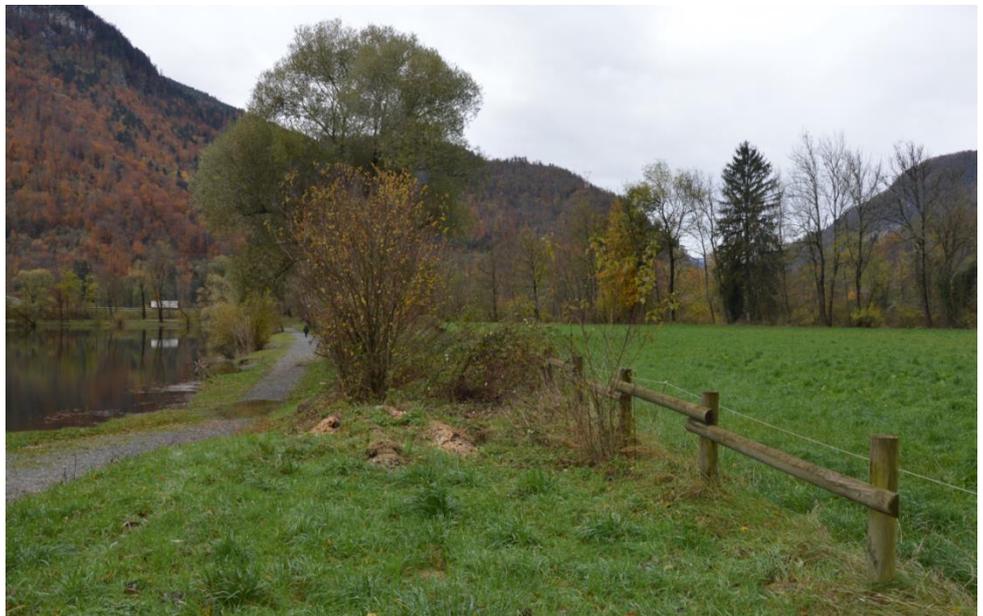
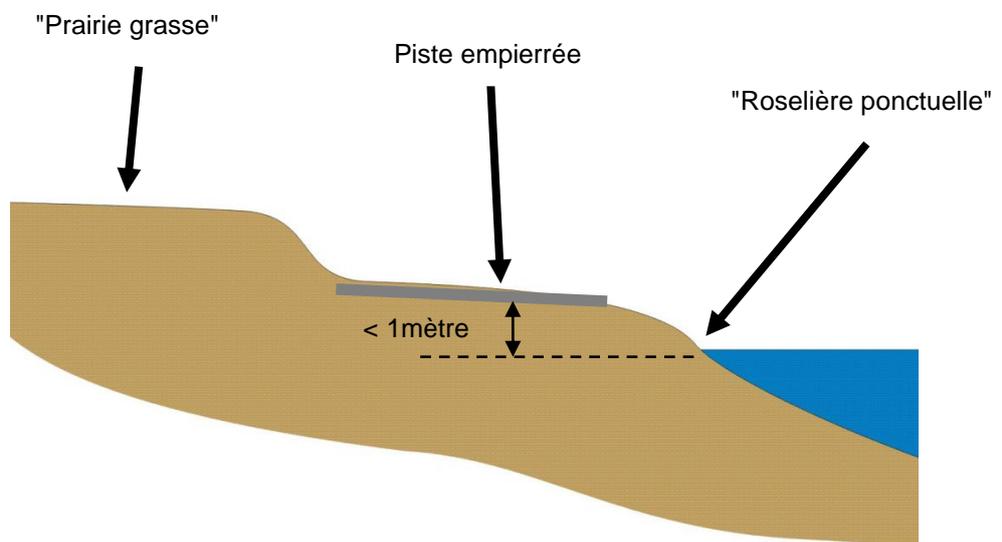
Figure 2 - Localisation, photo, et profil schématique de la berge observée au niveau du secteur 2

Les caractéristiques de ce secteur sont peu différentes de celles observées sur le secteur 1, avec des berges relativement abruptes, ne laissant que peu de possibilités à une ceinture de végétation hygrophile de se développer (rares taches de phragmites).

A noter cependant l'absence de sol développé, les berges étant délimitées par une piste empierrée ne permettant pas l'installation d'une végétation prairiale.

Cette piste est bordée par un petit talus (hauteur de moins d'un mètre) constituant la bordure aval d'une prairie "grasse" (nombreuses espèces nitrophiles) sans doute pâturée.

Quelques taches de Solidage géant (*Solidago gigantea*), et quelques pieds de Buddleja (*Buddleja davidii*) ont pu être observés sur ce même secteur.

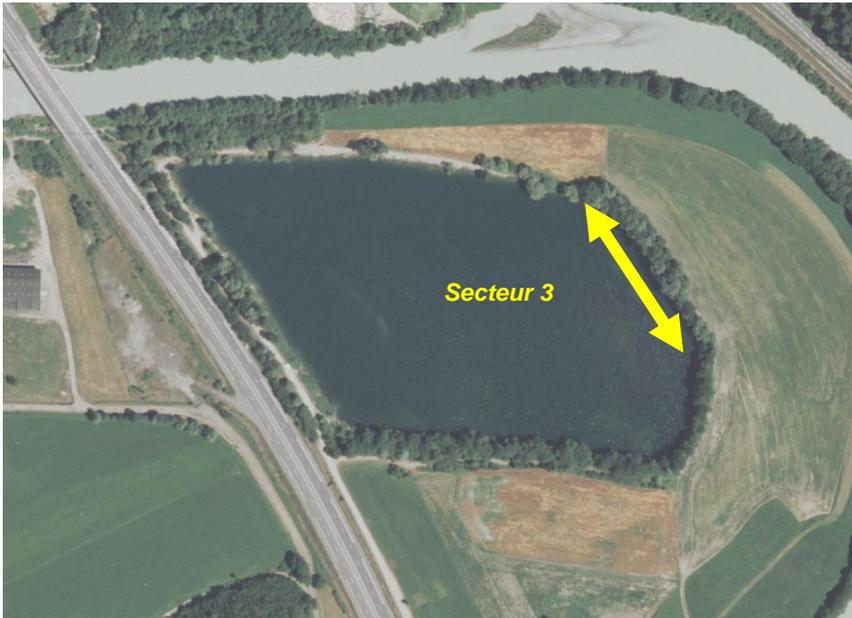
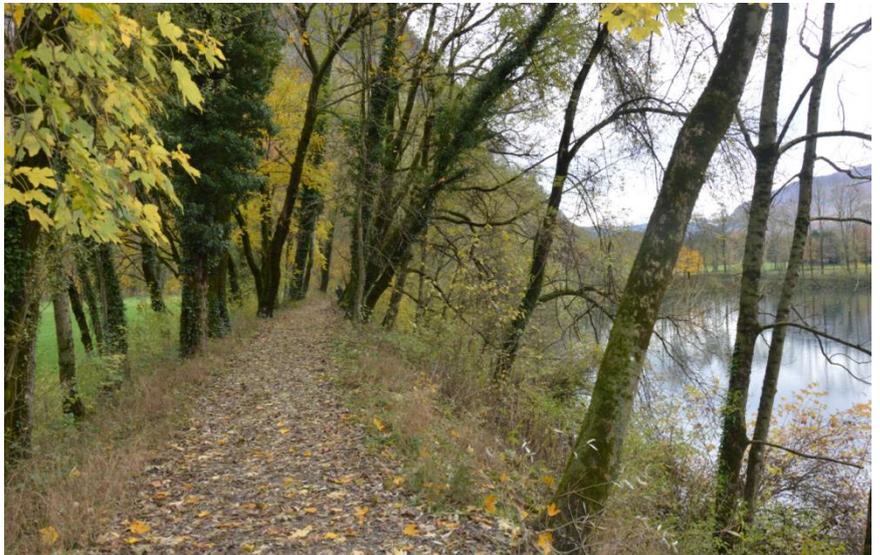
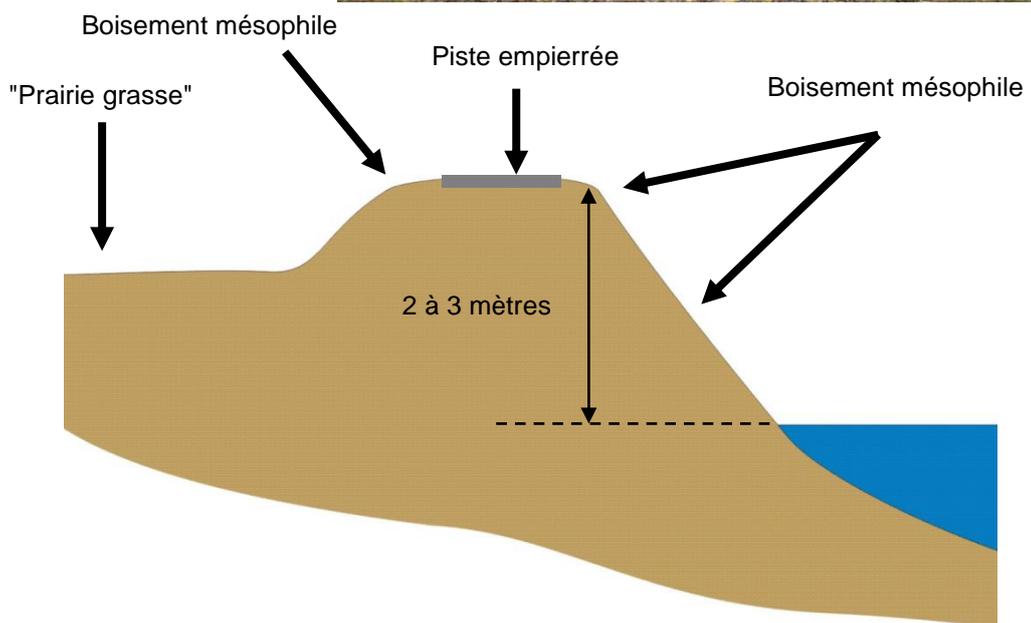
Figure 3 - Localisation, photo, et profil schématique de la berge observée au niveau du secteur 3

Ce secteur est caractérisé par une "digue" dominant d'une part le plan d'eau (dénivelé de l'ordre de 2;5 mètres), et d'autre part la prairie "grasse" signalée ci-dessus.

De part et d'autre de la piste empierrée qui chemine sur cette digue, il est possible d'observer un boisement dominé par le Frêne commun (*Fraxinus excelsior*) et le saule Blanc (*Salix alba*).

Cet inventaire floristique rapide indique un cortège d'espèces correspondant à une végétation mésophile : **bien qu'étant localisés à proximité du plan d'eau, les arbres semblent être ici déconnectés de la nappe et ne constituent donc pas un boisement humide**. De même, les caractéristiques topographiques de ce secteur ne permettent pas d'envisager des travaux permettant de modifier de façon notable le fonctionnement et la nature de ce boisement.

Sur la base de ce protocole, les résultats obtenus à partir des observations réalisées sur ce boisement indiquent de fortes valeurs pour la plupart des paramètres pris en compte. Bien que ne constituant pas un habitat d'intérêt patrimonial, **ce boisement est donc à préserver pour sa forte potentialité d'accueil de la faune et de la flore**. Il semblerait donc opportun de ne pas éliminer les gros bois morts (dans la mesure où ces derniers ne posent pas de problème pour la sécurité des usagers du site), et de limiter autant que possible les prélèvements de bois.

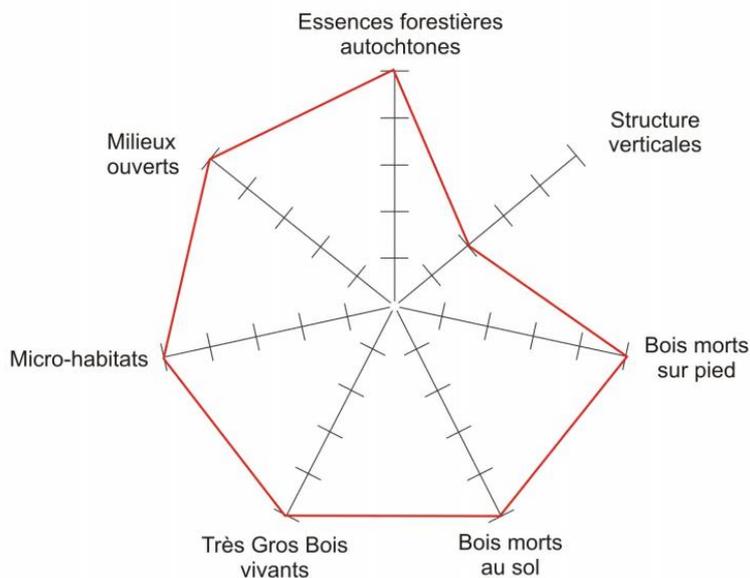
Figure 4 - Résultats de la mise en œuvre du protocole IBP sur le boisement observé

Compte tenu des caractéristiques du peuplement observé (diversités des essences et des strates, présence de très gros bois vivants, de bois morts, de micro-dendro-habitats, ...), nous avons appliqué le protocole IBP (Larrieu et Gonin, 2008¹) afin d'identifier les potentialités de ce boisement vis à vis de l'accueil d'espèces animales et/ou végétales.

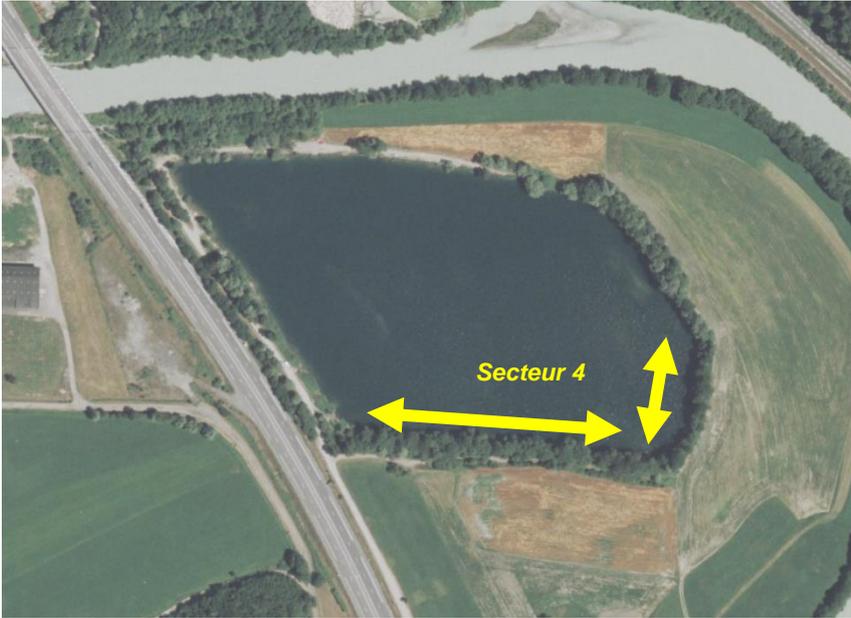
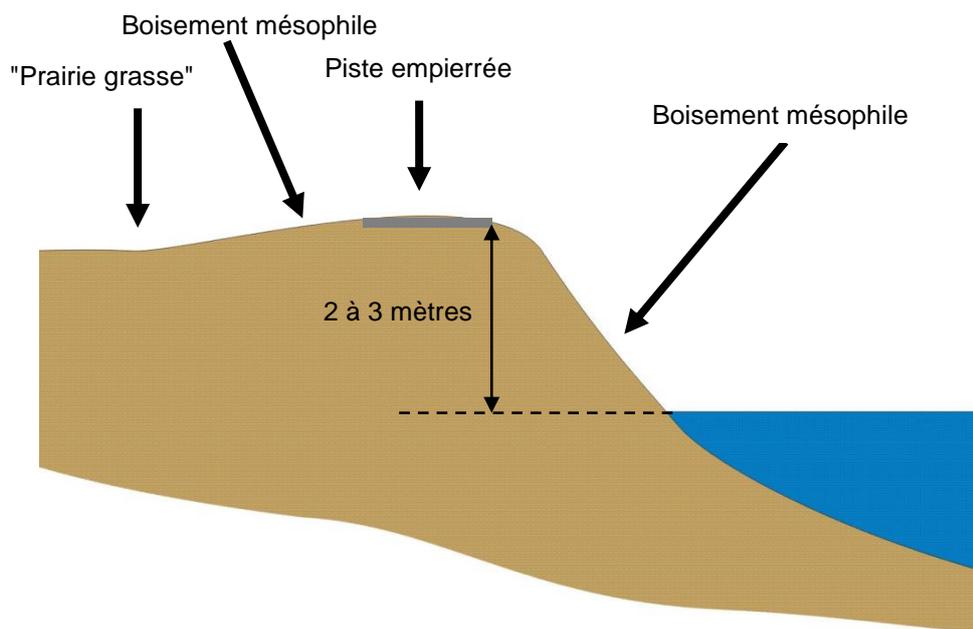
Figure 5 - Localisation et profil schématique de la berge observée au niveau du secteur 2

Le boisement constituant ce secteur est relativement comparable aux caractéristiques du boisement présenté ci-dessus (déconnexion des arbres avec le niveau de la nappe), avec cependant une moindre potentialité d'accueil de la biodiversité du fait :

- d'une moindre diversité en essences ;
- de l'absence de très gros bois vivants ;
- de la rareté et du faible diamètre des bois morts.

Comme indiqué ci-dessus, les caractéristiques topographiques des secteurs 3 et 4 induisent une déconnexion de la végétation vis à vis de la nappe d'eau liée à cette ancienne gravière.
