DOSSIER : RGR2.H.127-0019

SPL Terrinnov

## VOIRIES – TRÈS LA GRANGE FERNEY-VOLTAIRE (01)

Étude géotechnique de conception – Phase Projet  
Mission G2PRO

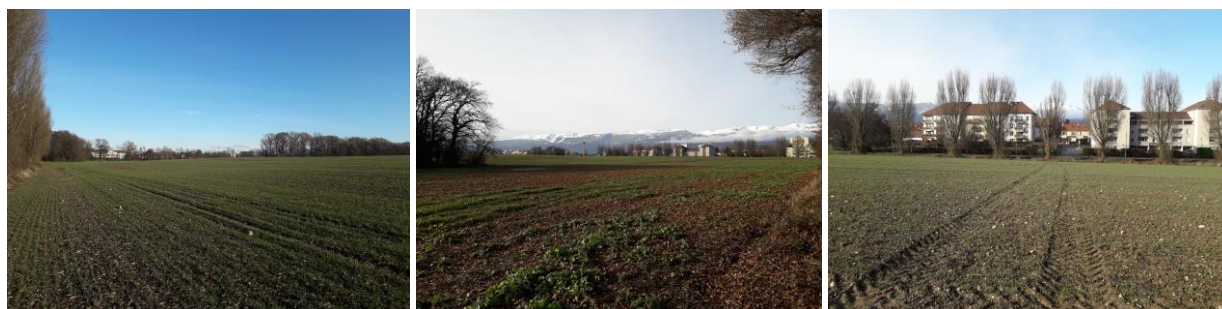
Lors de nos interventions en novembre et décembre 2021, le terrain était en grande partie occupé par un champ cultivé. Des zones boisées étaient également présentes ponctuellement sur le site.

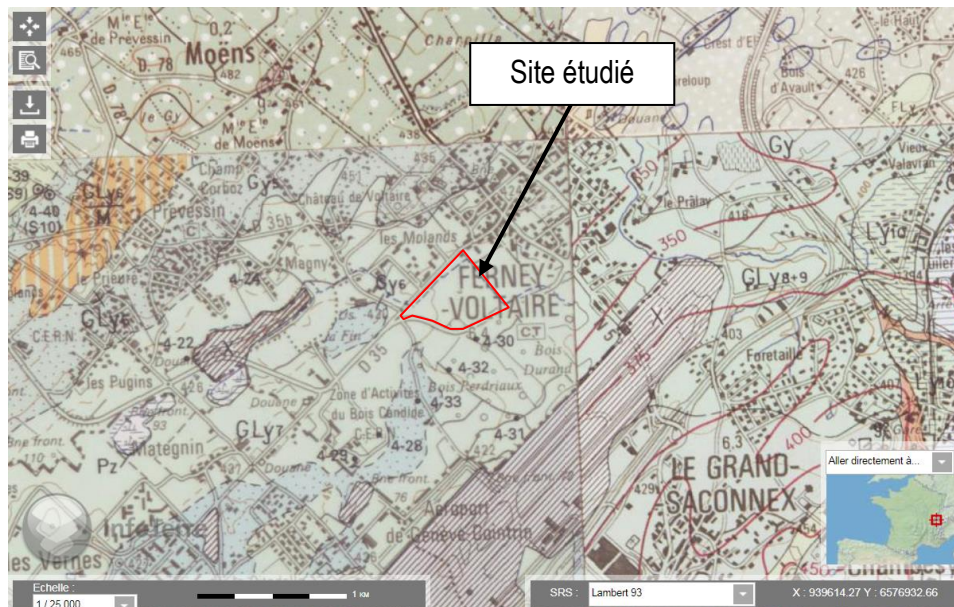
D'après la carte géologique de SAINT JULIEN EN GENEVOIS à l'échelle 1/50000, le site s'inscrit dans formations fluvio-glaciaires würmiennes caractérisées par des dépôts glacio-lacustres constitués d'argiles et silts lités.

*Extraits des cartes géologiques de SAINT JULIEN EN GENEVOIS, d'ANNEMASSE, de SAINT CLAUDE et de DOUVAINE au 1/50000 (source : infoterre.brgm.fr)*

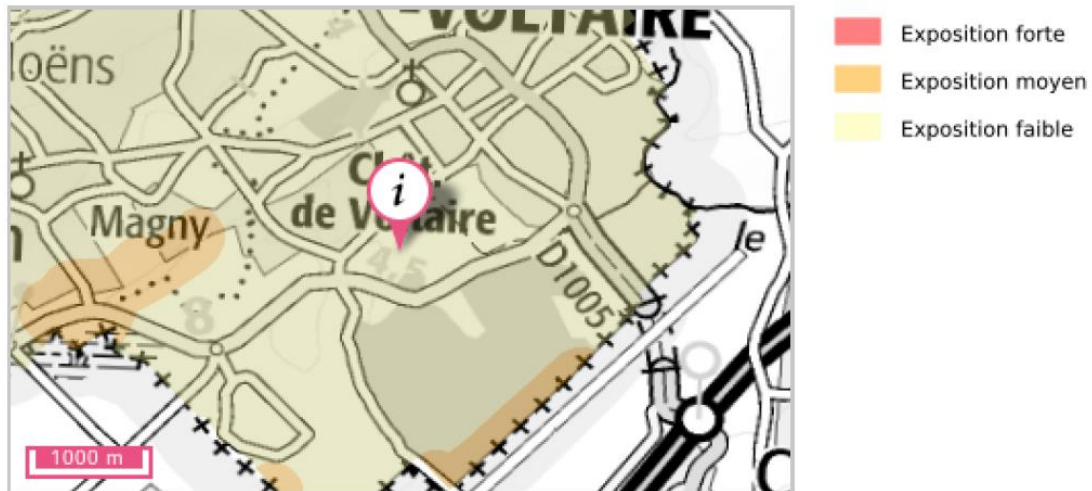
Le site d'étude est soumis à un aléa faible concernant l'exposition au phénomène de retrait-gonflement des argiles (voir carte ci-après).

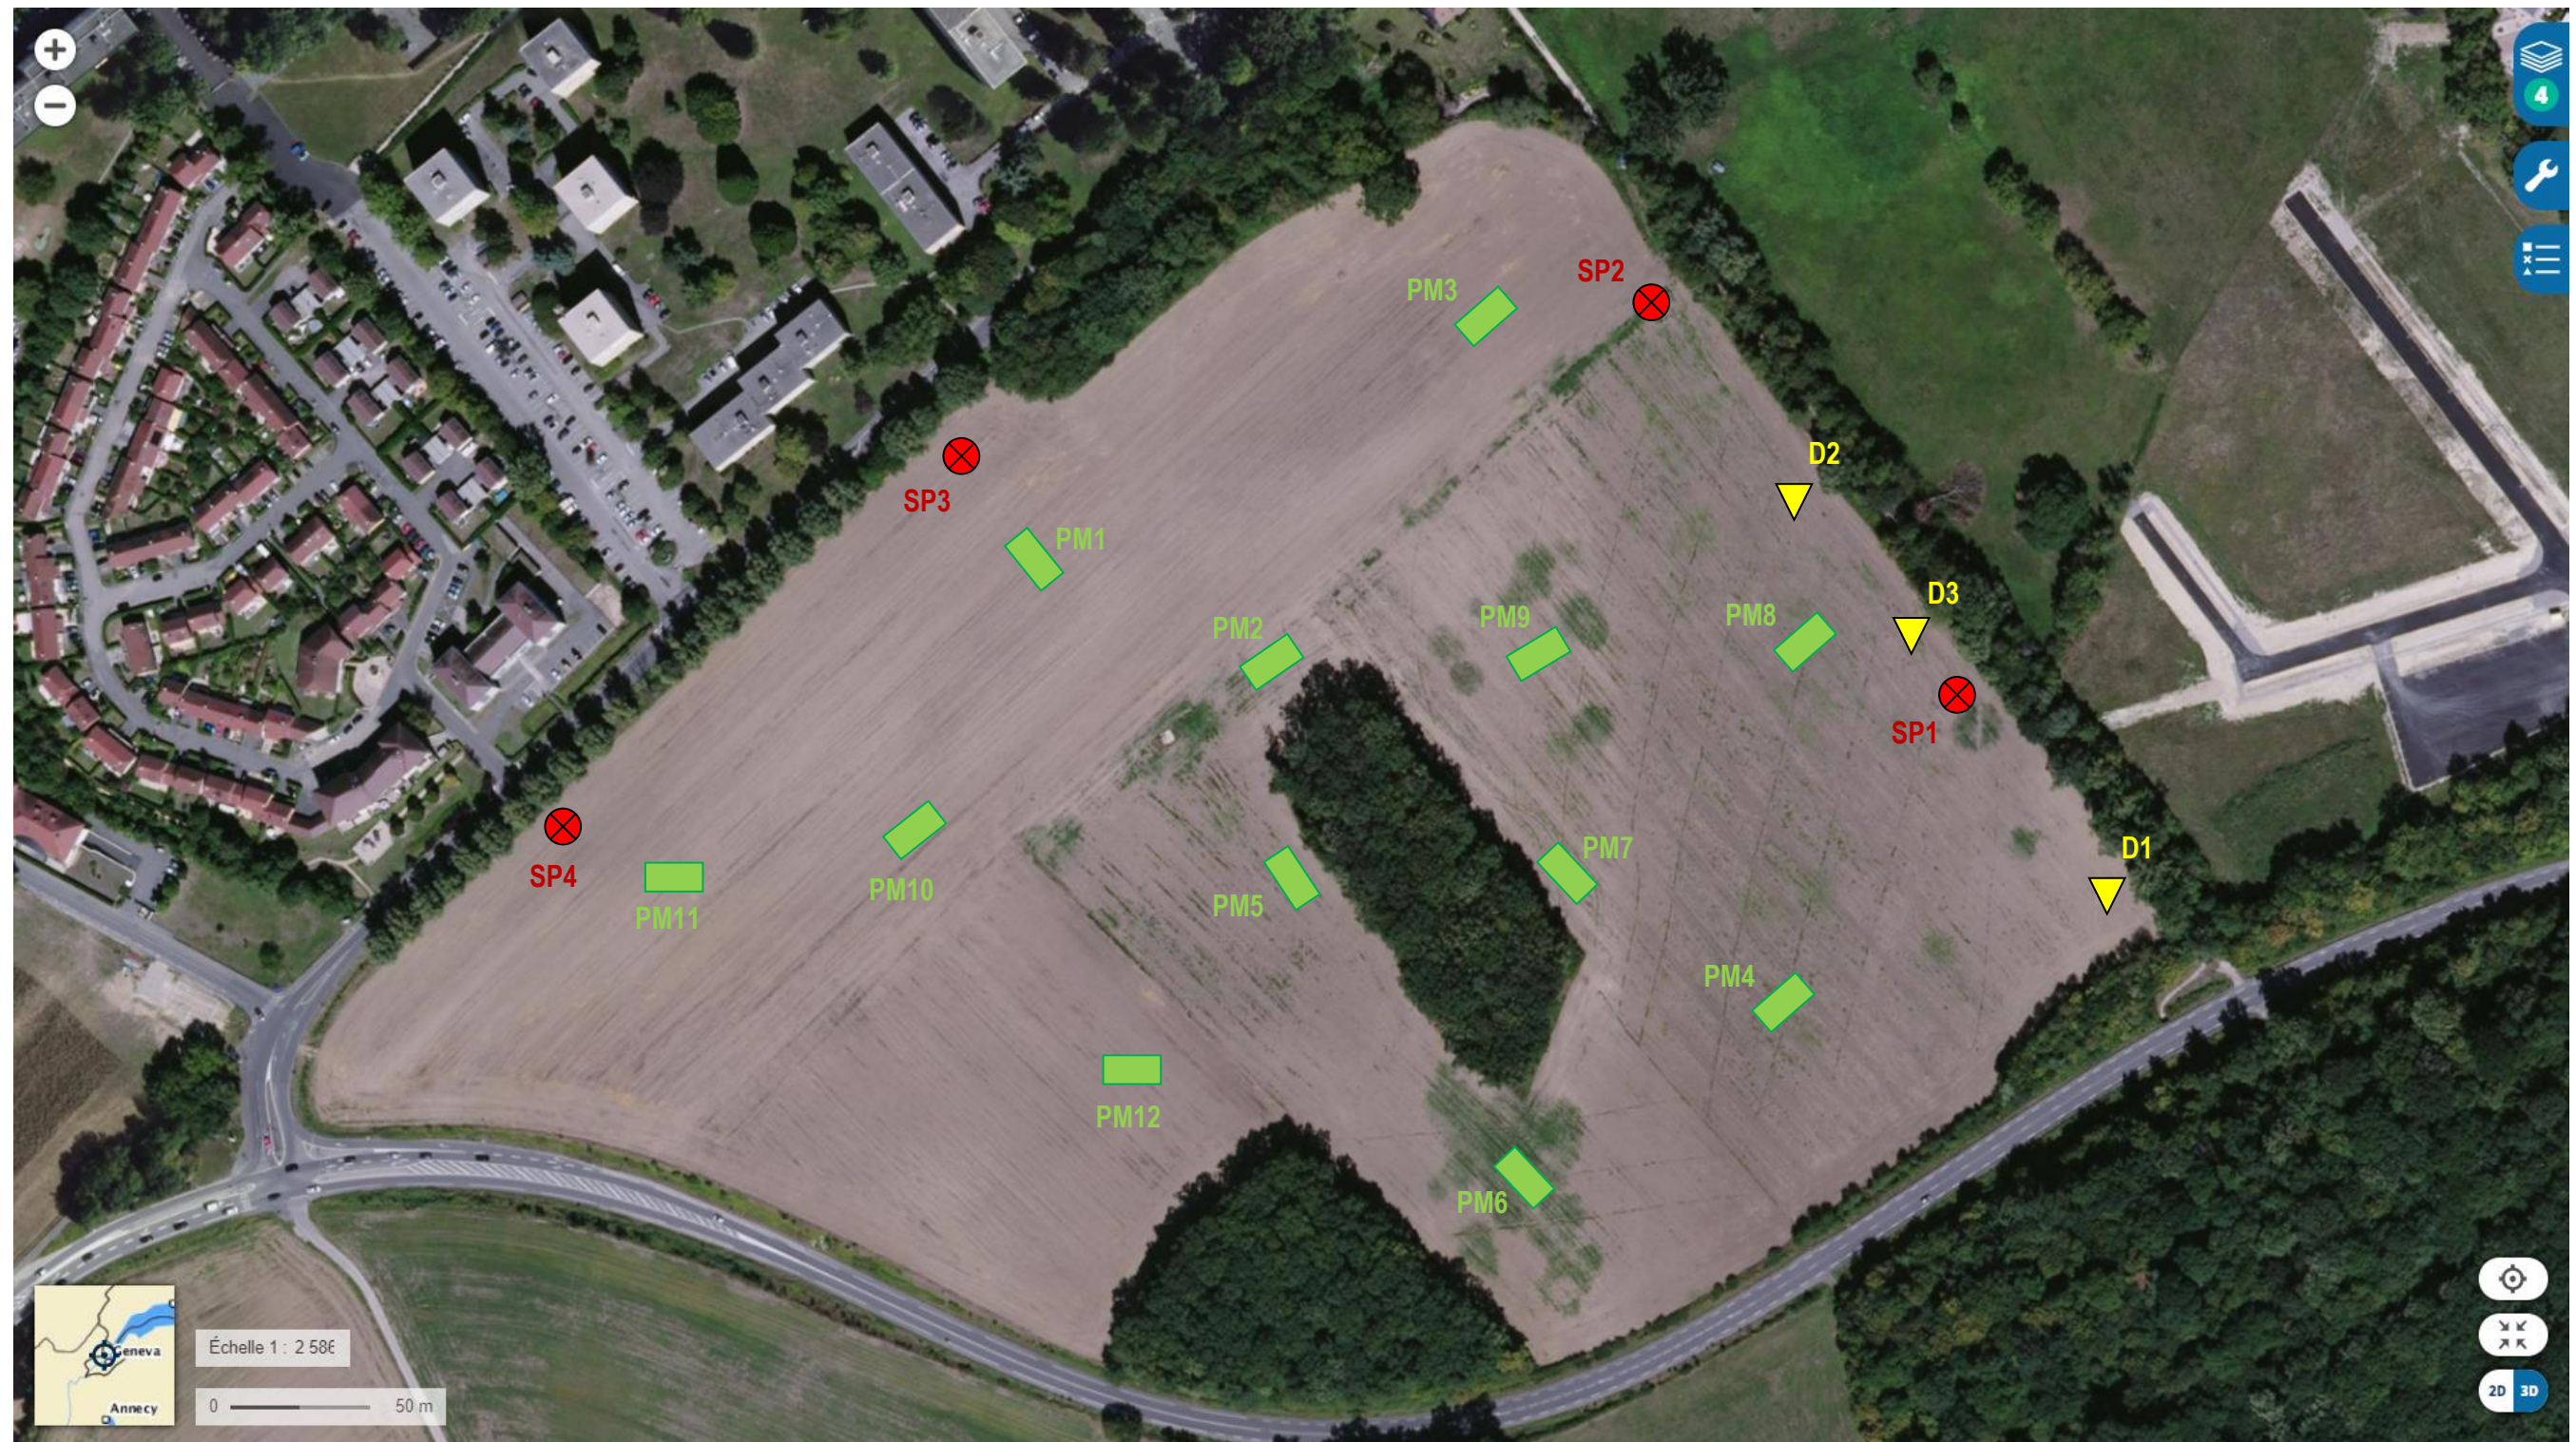
## ***ANNEXE 2 – SCHÉMA D'IMPLANTATION DES SONDAGES***

| Lieu : | FERNEY-VOLTAIRE (01) | ▼ Essai au pénétromètre dynamique | ■ Sondages à la pelle mécanique |

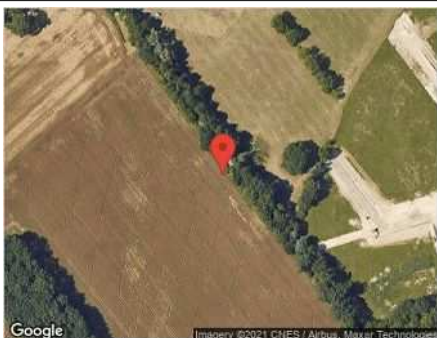
**Essai : D3**

Type d'ouvrage : Non défini  
Réalisé le : 22/11/2021 à 13h23  
GPS : 46.2516083333 , 6.1091716667  
Altitude : 420.4 m

Matériel : GEOTOOL/MAPESOL  
Sys. d'acquisition : MSBOXV2  
Vérifié le : 15/04/2020  
Type d'énergie : CONSTANTE  
Norme : Non définie  
Masse du mouton : 64.000kg  
Hauteur de chute : 750mm  
Section de pointe : 20.00cm²

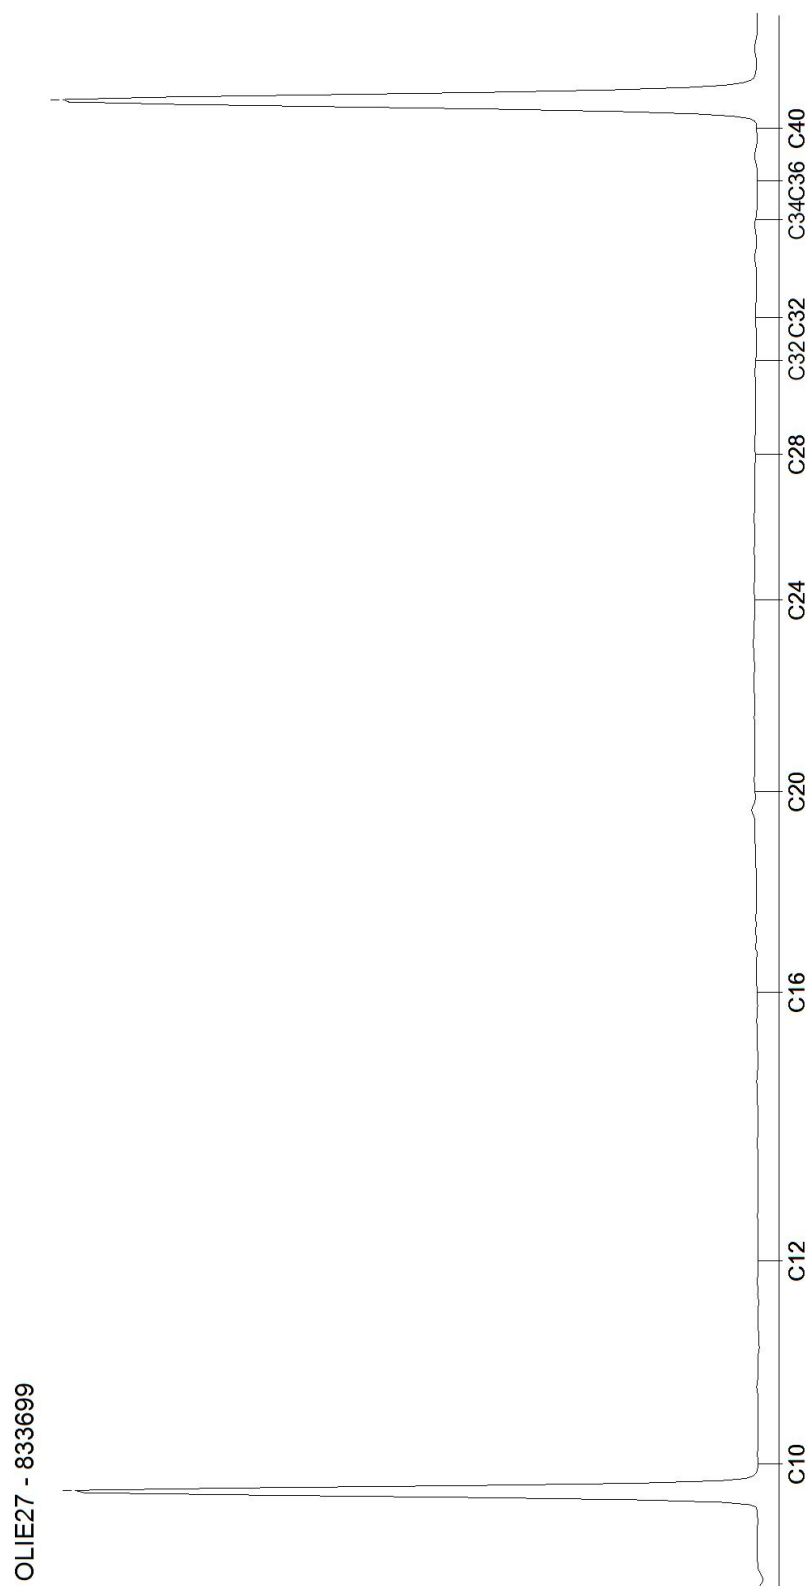
**Nom d'échantillon: PM2-1.0m**

CHROMATOGRAM for Order No. 1106231, Analysis No. 833699, created at 09.12.2021 08:21:40
