# COMMUNAUTE D'AGGLOMERATION DU GRAND CHAMBERY

## ETUDE DES RISQUES NATURELS ET ETABLISSEMENT DE PIZ PARTIELS SECTEURS DE CHAMBERY

### MODIFICATION M5

| OBJET : | Carte d'aléas ou PIZ pour PLUi |

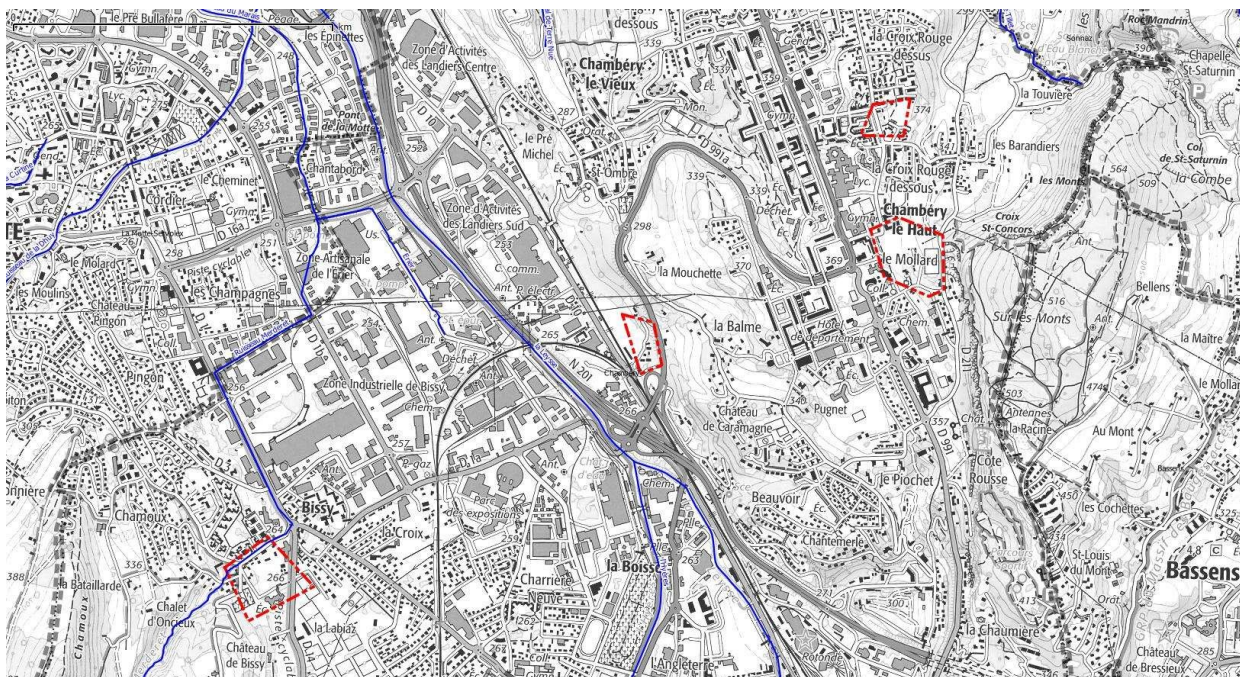
**Figure 1 - Situation des secteurs étudiés**

Le périmètre d'étude est constitué de dix parties, correspondant à des parcelles classées « 2AU » dans le zonage du PLUi HD :

- Bissy : en dent creuse dans le quartier de Bissy, le long du ruisseau du Merderet, à proximité de l'église Saint-Valentin ;
- Croix Rouge : à proximité du jardin partagé des 2 ânes et des lotissements du hameau de le Chenavière ;
- Les Hauts de Chambéry : entre le pôle de Santé Chambéry Nord et la route de Saint-Saturnin ;
- Rue de la Balme : en rive droite de la plaine de la Leysse derrière la ligne de chemin de fer, sous l'avenue Pierre Mendès-France qui monte à Chambéry le Haut.

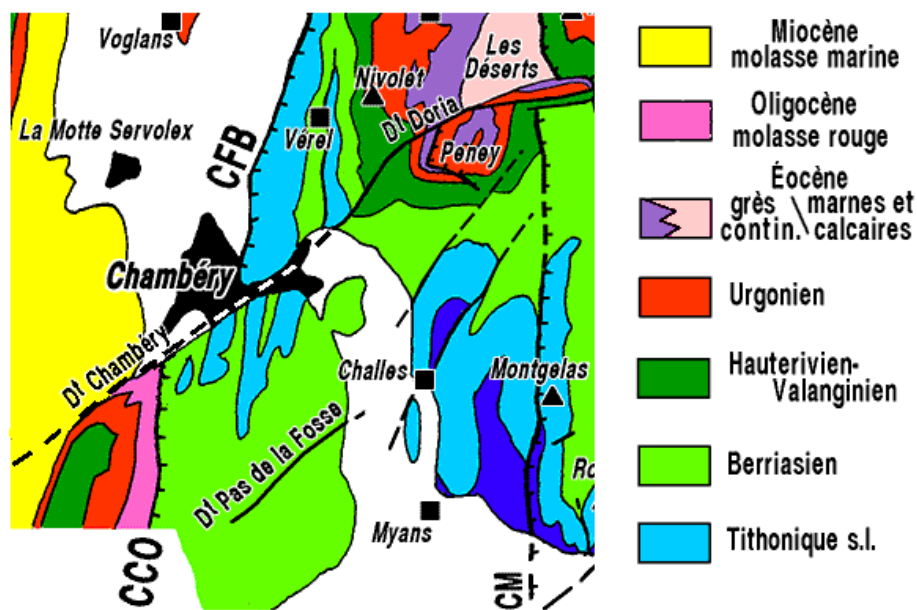
**Figure 2 - Carte géologique simplifiée d'après M. Gidon (échelle  $\approx$  1/200 000)**

La cluse de Chambéry est creusée entre les massifs subalpins des Bauges au NE et de la Chartreuse au SW, qui se correspondent plus ou moins : le plateau du Revard, avec à son Ouest les sommets du Revard et du Nivolet, est structurellement aligné avec le synclinal des plateaux de Chartreuse avec sur son flanc Ouest les sommets du Granier, du Pinet...

Ces deux massifs ont une stratigraphie également très comparable, avec un relief bâti autour des calcaires jurassiques du Tithonique et surtout ceux de l'Urgonien, qui forment souvent deux barres superposées.

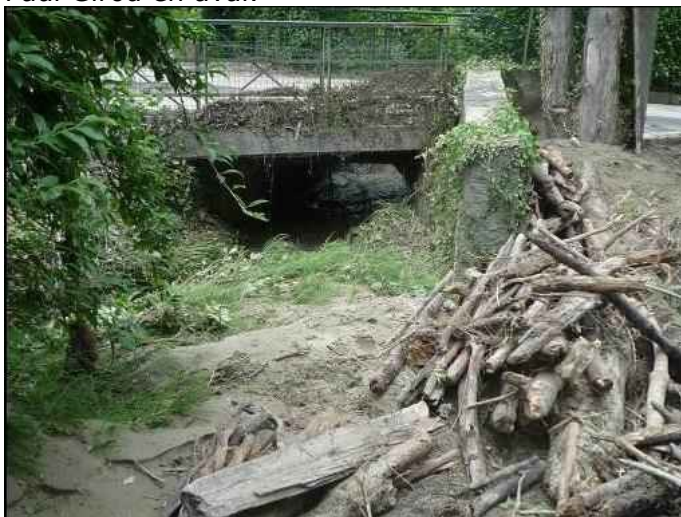
| Date | Localisation | Phénomène | Source |
|---|---|---|---|
| 07/06/2015 | Chambéry (Bissy) | <p>Débordement du Merderet le 7/6 à la suite d'un fort orage (45 à 60mm de pluie en 30mn, vue du pont amont ci-dessous) sur les secteurs de Chevalière (nombreuses propriétés inondées ainsi que le nouvel Ehpad des Charmilles et l'ancien) et Paul Girod en aval.</p> | RTM |

Du point de vue de l'historique, des crues sont recensées le 7/6/2015 (crue la plus forte connue, a priori, nombreuses inondations dont les bâtiments de l'ancien et du nouvel Ehpad, contour bleu sur la carte), mais aussi les 30/12/2017 (menace de déborder), 22/12/1991 (déborde sur un immeuble), 1995...

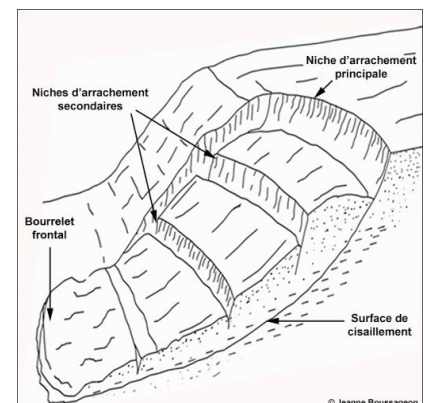
Le phénomène classique montre généralement une surface de rupture bien marquée, formant des crevasses caractéristiques en surface (cf. figure ci-contre de l'IRMa Grenoble).

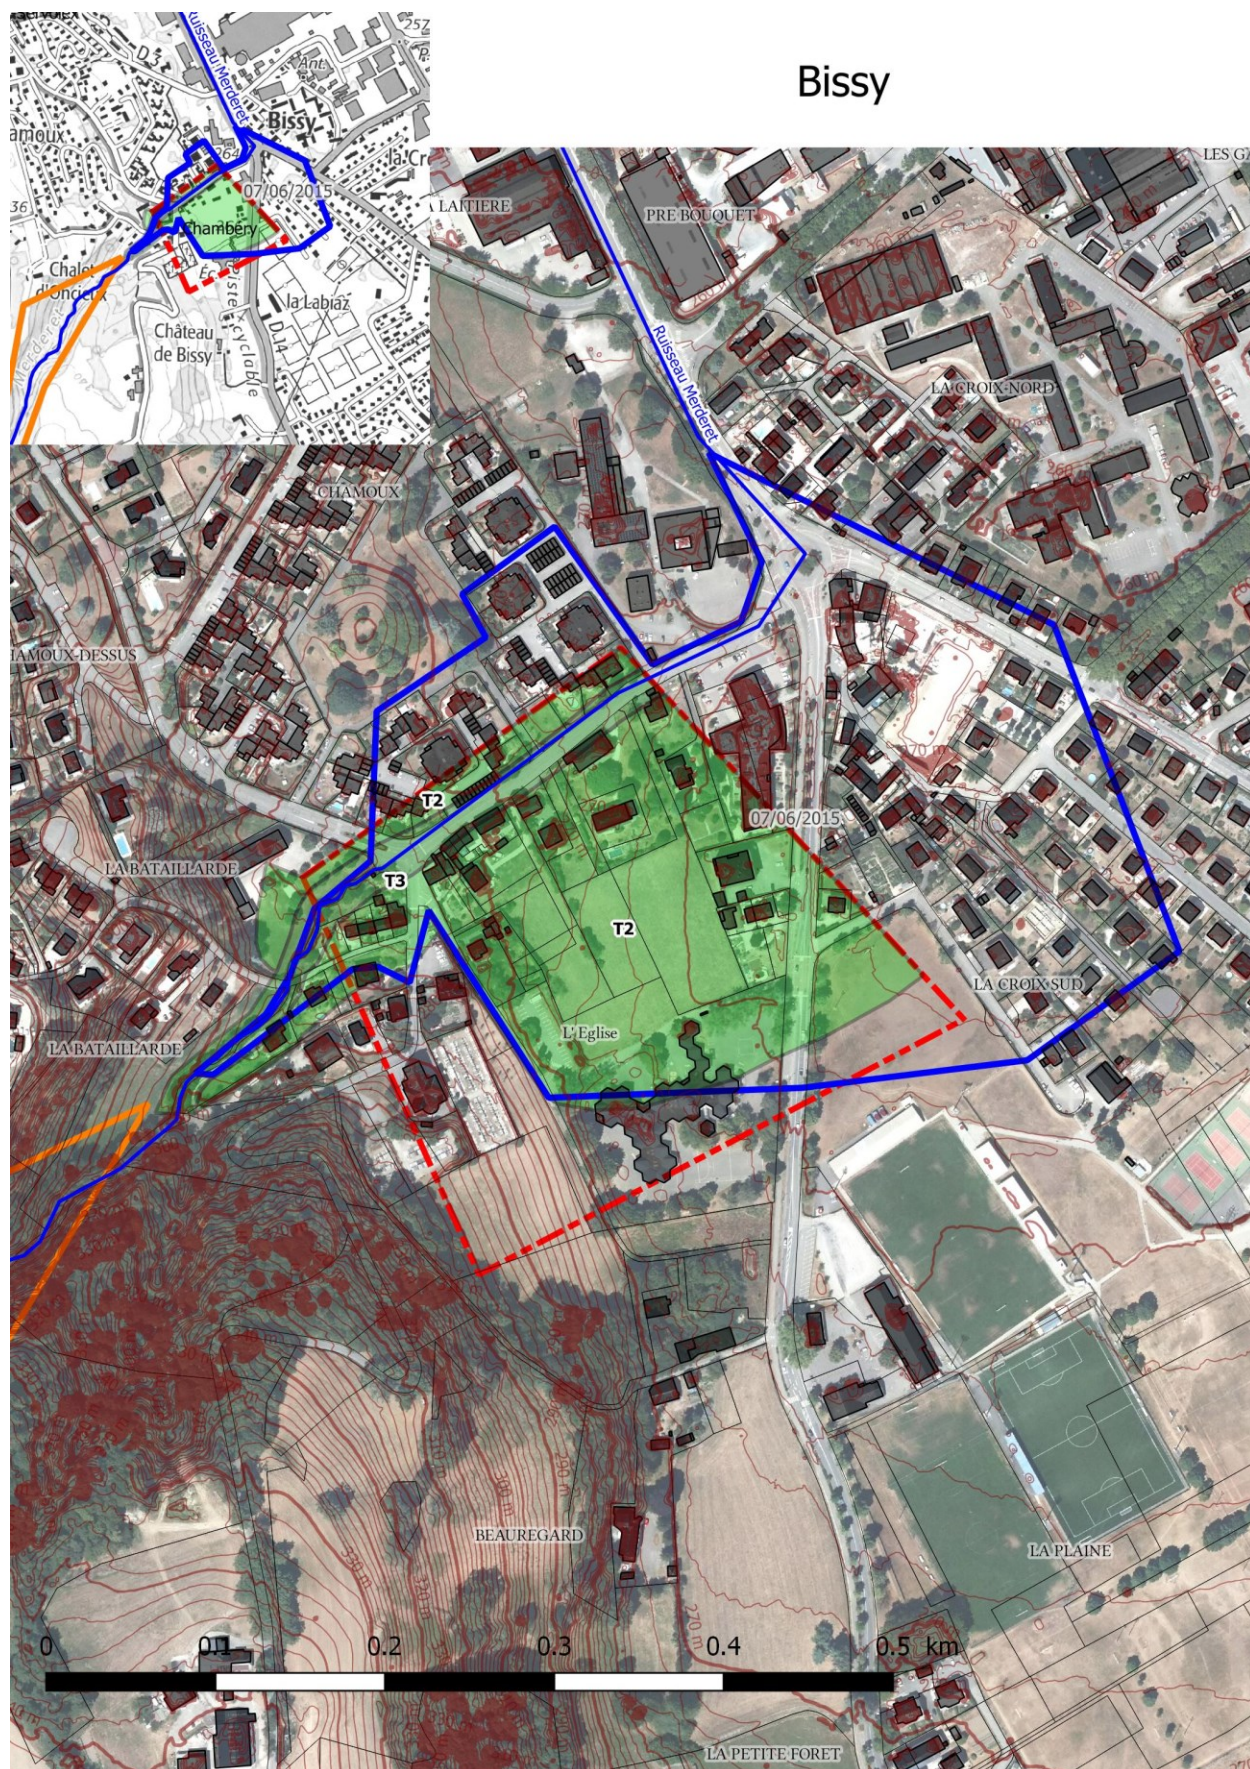
### 3.2.1 Bissy

Le site correspond à un champ en pente faible (4% vers l'est), avec une morphologie de jupe ou de cône de déjections peu marqué, au débouché du ruisseau du Merderet, qui a un bassin versant d'1.3km<sup>2</sup> dans les molasses gréseuses du Burdigalien, et les molasses sableuses de l'Helvétien au sommet, largement recouvertes de matériaux glaciaires.

Le cours du Merderet en amont est fortement incisé entre des berges hautes et raides, avec des indices de glissements passés, et donc un potentiel fort de transport solide.

Le talweg du ruisseau s'élargit légèrement à 280m d'altitude avec une petite terrasse en rive droite ; le lit est recouvert par le pont de la rue de la Bataillarde vers 275m, puis est pris en charge par un busage à partir de 273m sous le chemin de la Chevalière.

La pente du ruisseau est de 2 à 3% sur le site dans le busage, 3 à 4% dans la section à l'air libre jusque 280m, puis assez variable entre 3 et 20% (voire plus sur les ressauts) dans la section encaissée. Ces pentes permettent déjà des dépôts dans la section encaissée en amont des enjeux, mais la faible largeur du lit limite les volumes stockés.

*Vu les faibles possibilités de protection collective pour ce secteur, on ne recommande pas la constructibilité de l'aléa moyen T2.*

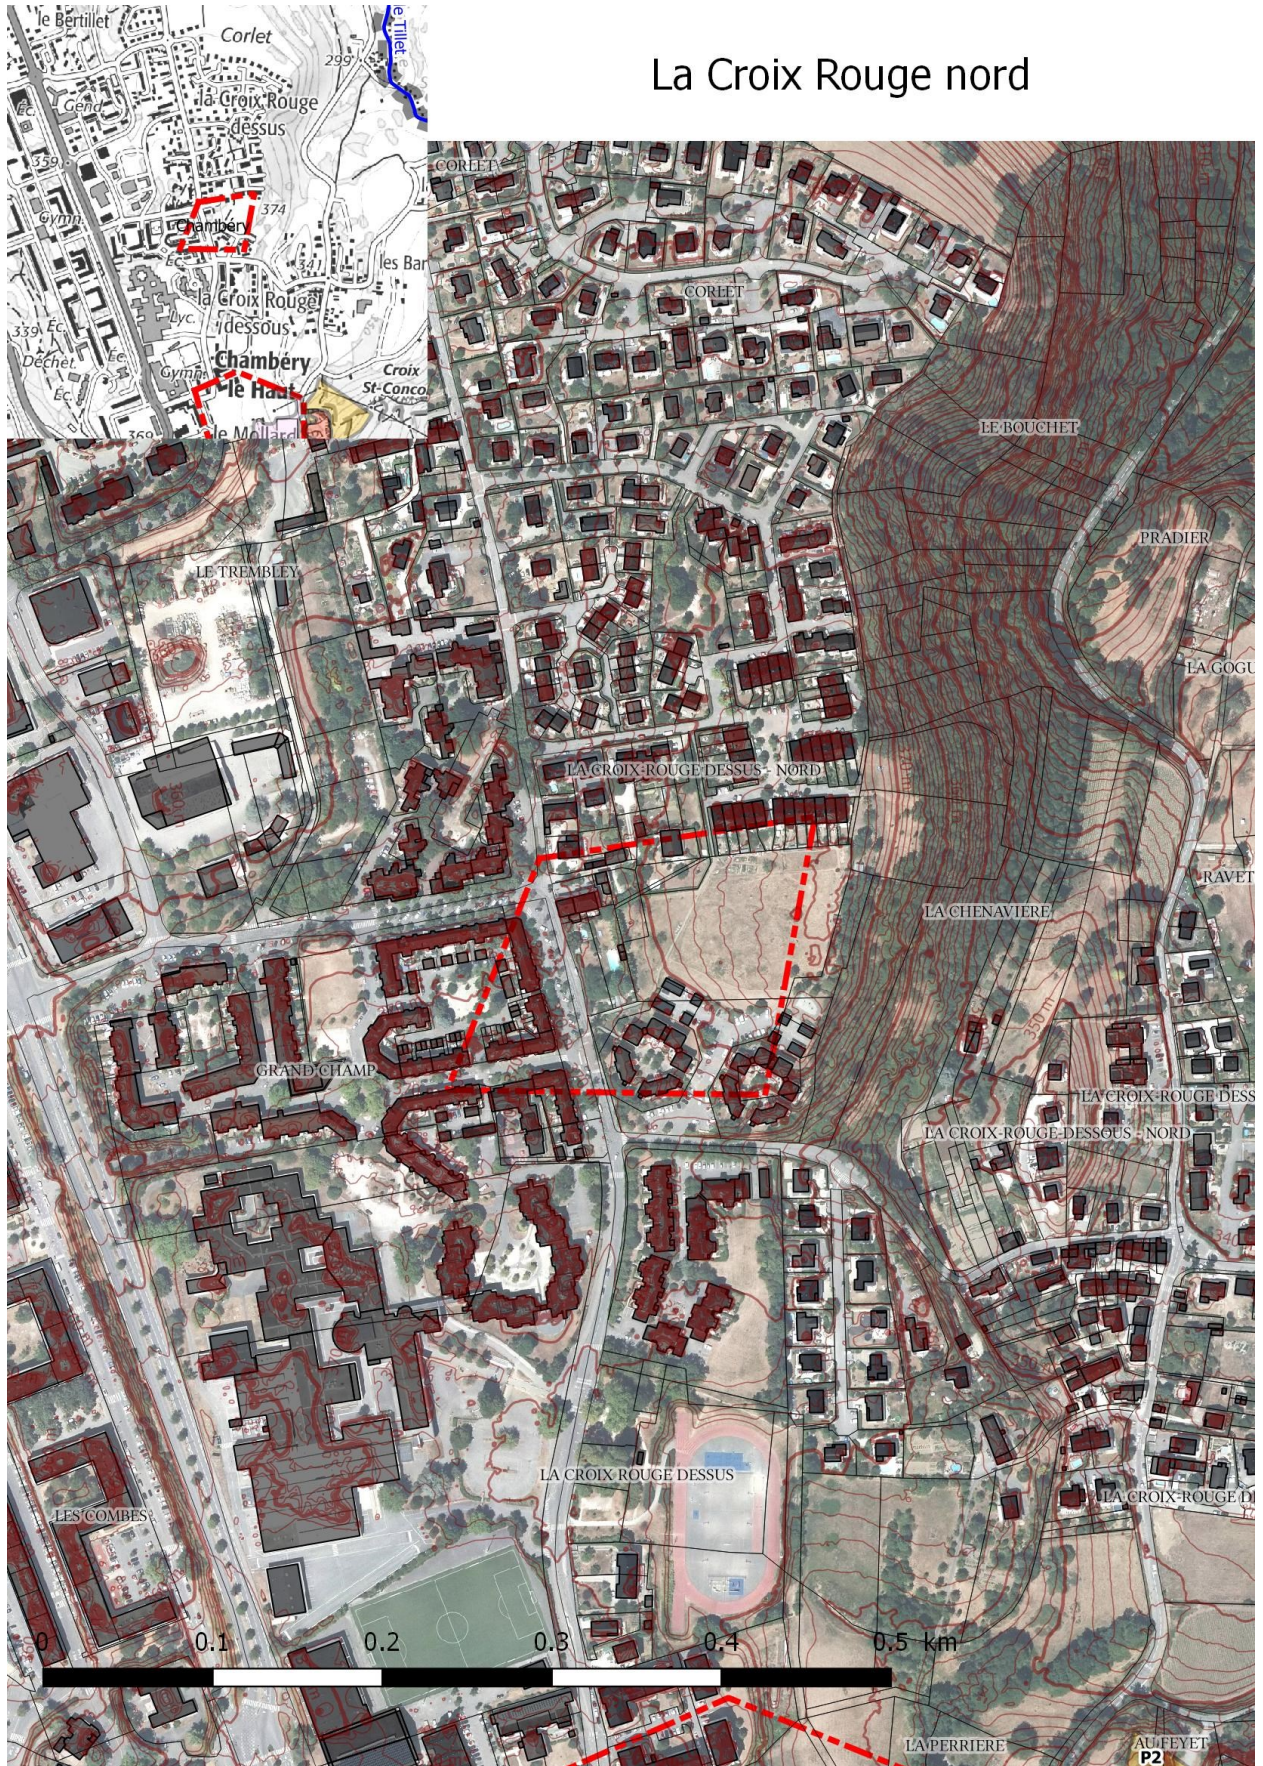
La Croix Rouge nord

Le site correspond à un champ sub-horizontal (pente de l'ordre de 5%), d'une superficie de 4000m<sup>2</sup>, sur les flancs d'une bosse topographique, d'origine probablement morainique. Au-delà de la limite Est du secteur, on observe un talus à 20° environ qui descend vers l'est.

Ce secteur n'est pas exposé aux risques naturels prévisibles étudiés.

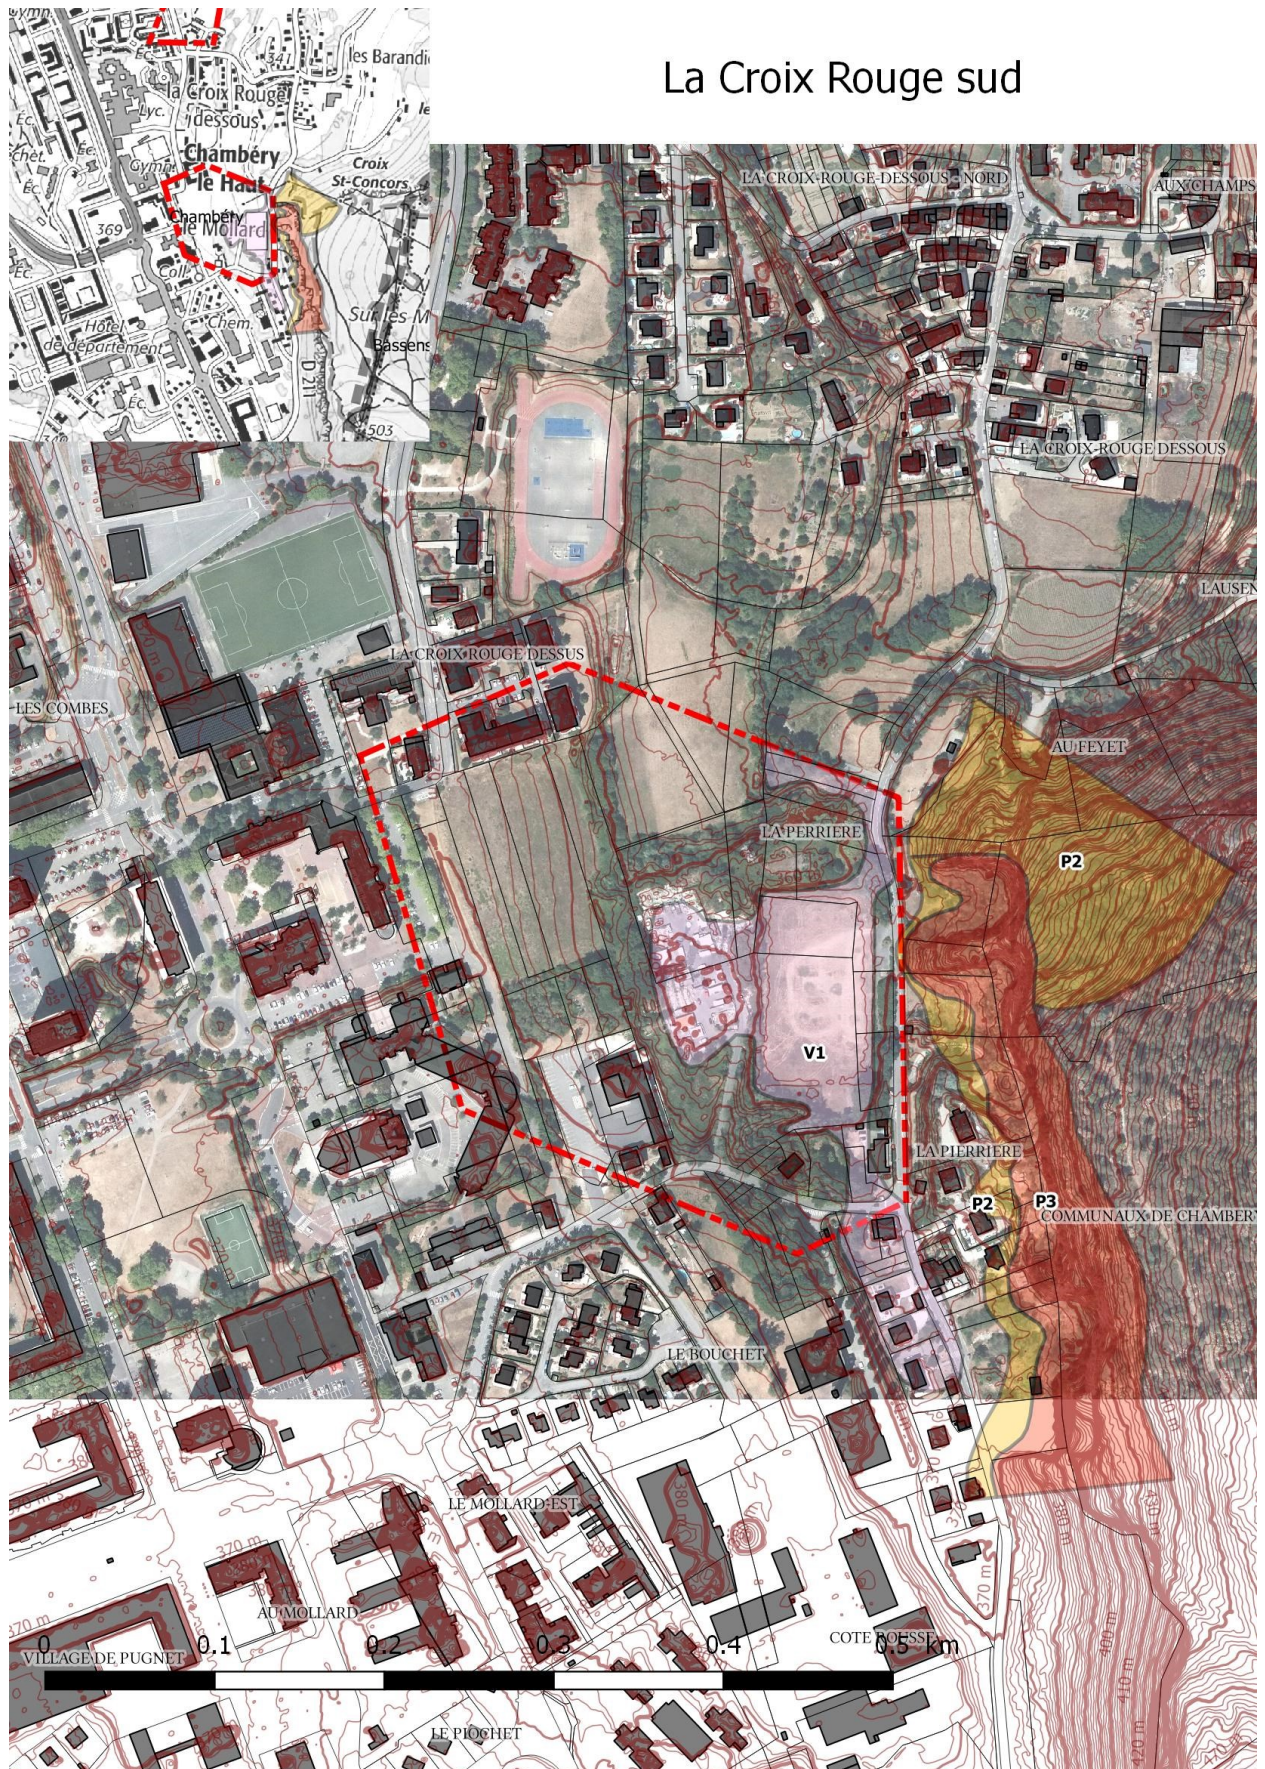
## La Croix Rouge sud

Le site correspond à un plateau (pentes faibles), d'une superficie de 4 ha. Au-delà de la limite Est du site, on trouve le talus puis l'escarpement de la falaise des Monts ; au nord-est, au contraire, le terrain descend vers un vallon en direction de Sonnaz.

Pour mémoire, la limite Est du secteur a déjà fait l'objet d'une étude de risque dans le PIZ partiel de Chambéry couvrant la falaise des Monts (Modification M4, étude Géolithe 23-0632 I 2e). D'après cette étude, la limite de propagation des blocs instables ne dépasse pas la route de Saint-Saturnin. Nous reprenons ce résultat : le secteur étudié n'est donc pas exposé à un aléa rocheux centennal, et la route elle-même n'est exposée que ponctuellement à la marge d'un aléa rocheux moyen. Les aléas à proximité du secteur sont rappelés pour mémoire sur la cartographie.

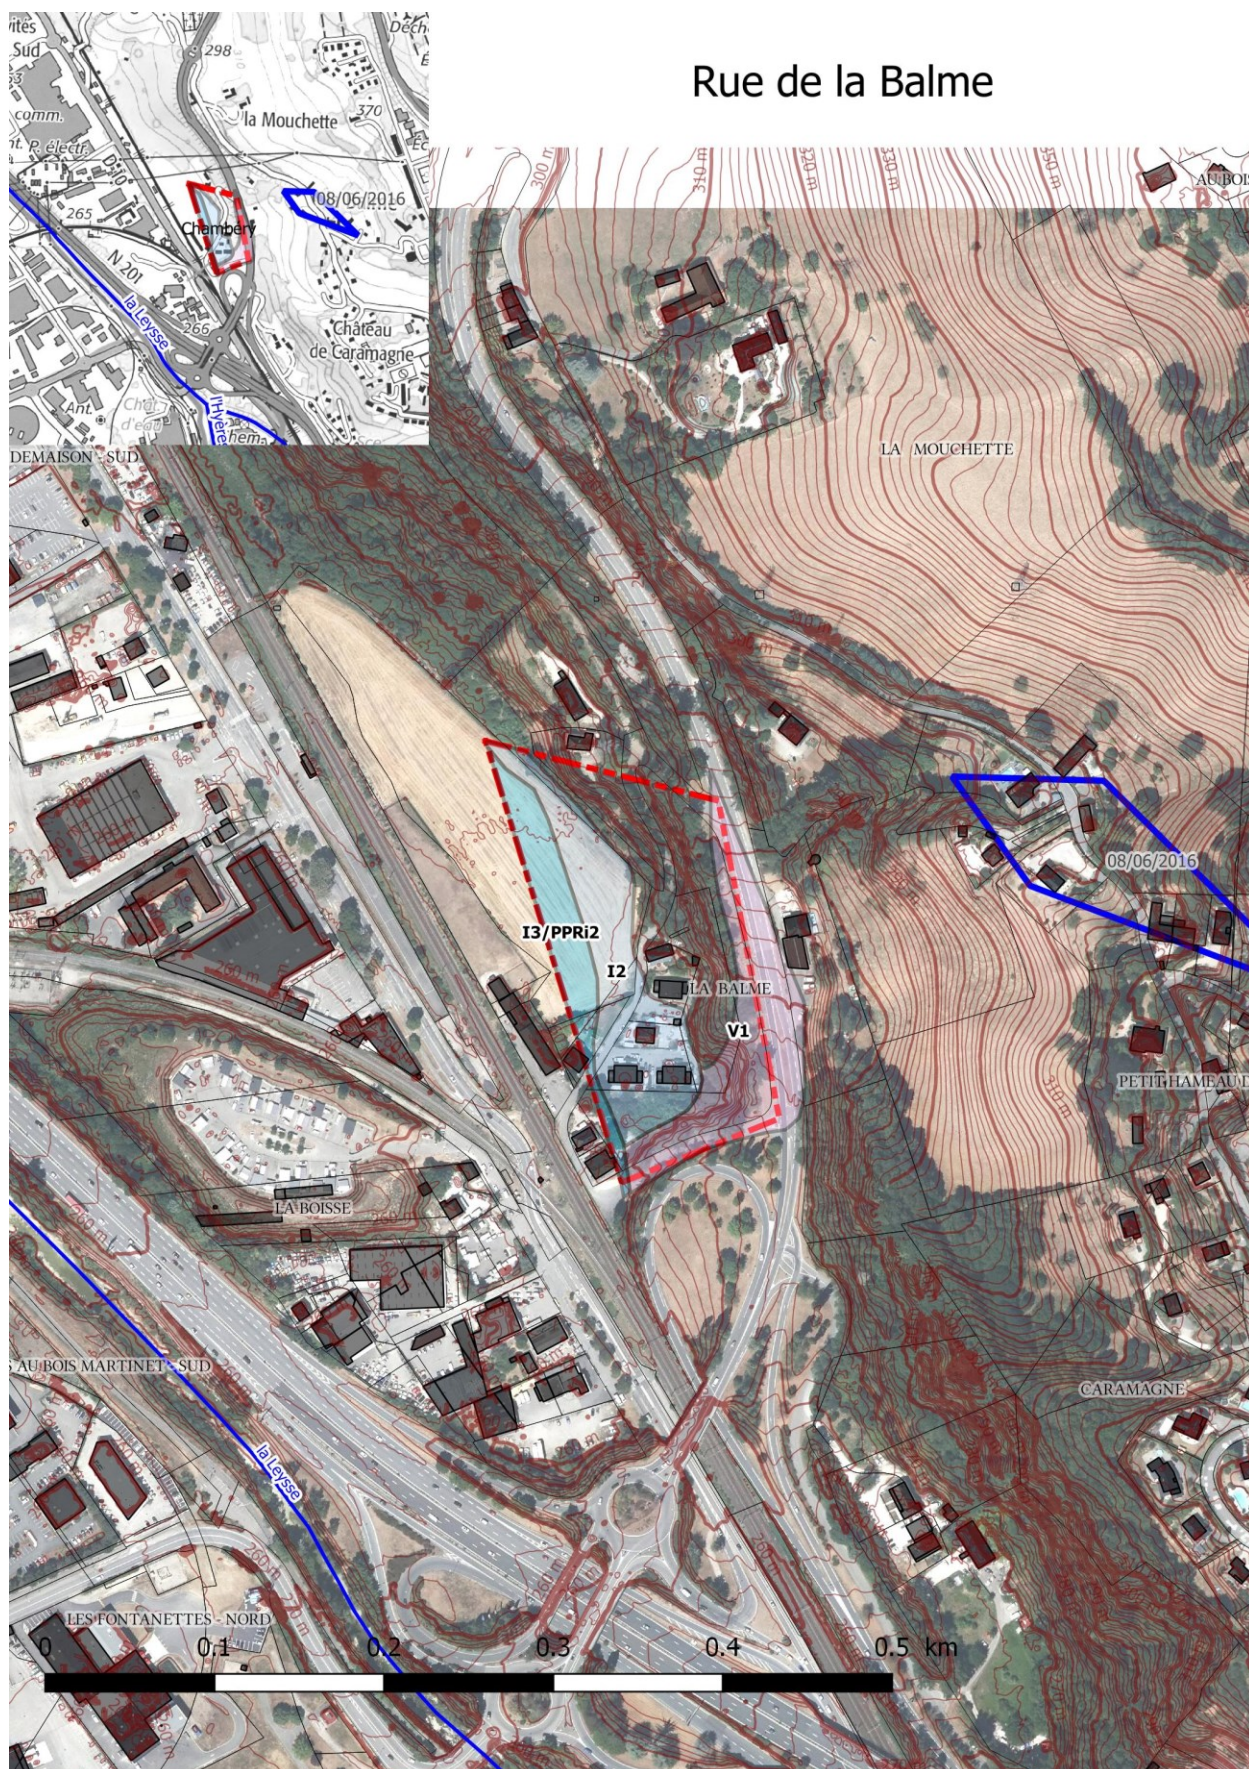
## Rue de la Balme

Le site correspond au bord de rive droite de la plaine de la Leysse, sous le coteau de Chambéry le Vieux et Chambéry le Haut.

*La constructibilité des parcelles non bâties n'est pas recommandée en aléa moyen d'inondation, conformément aux directives nationales.*

Des écoulements peuvent également provenir de l'amont, par l'avenue Pierre Mendès France, comme cela semble avoir été le cas le 8 juin 2016 (ruissellements signalés rue de Ste Ombre en amont) ; les hauteurs et débits seraient plus limités, et génèrent un aléa de ruissellement faible **V1** dans le talweg le long de la partie sud de la rue de la Balme et sur celle-ci.

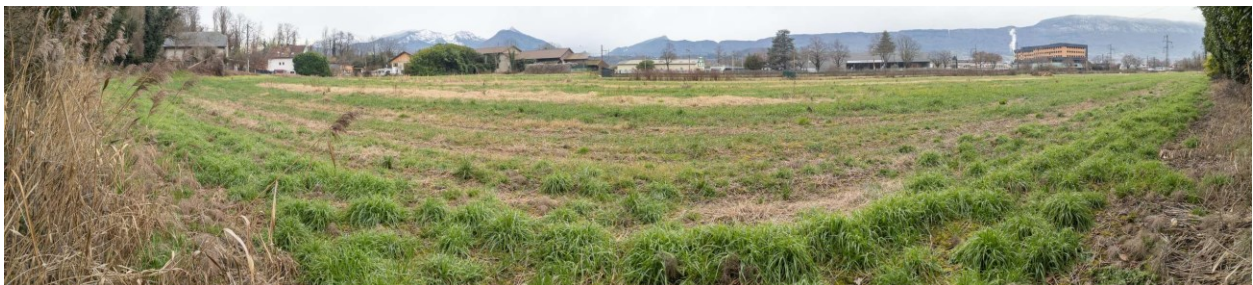
*Le nord du secteur depuis le pied de coteau*
