Etude pour la restauration des systèmes d'endiguement du bassin Chambérien

Chambéry Métropole

ETUDE DE DANGER DES DIGUES DE LA LEYSSE ET DE L'HYERES

Rapport de diagnostic SE2

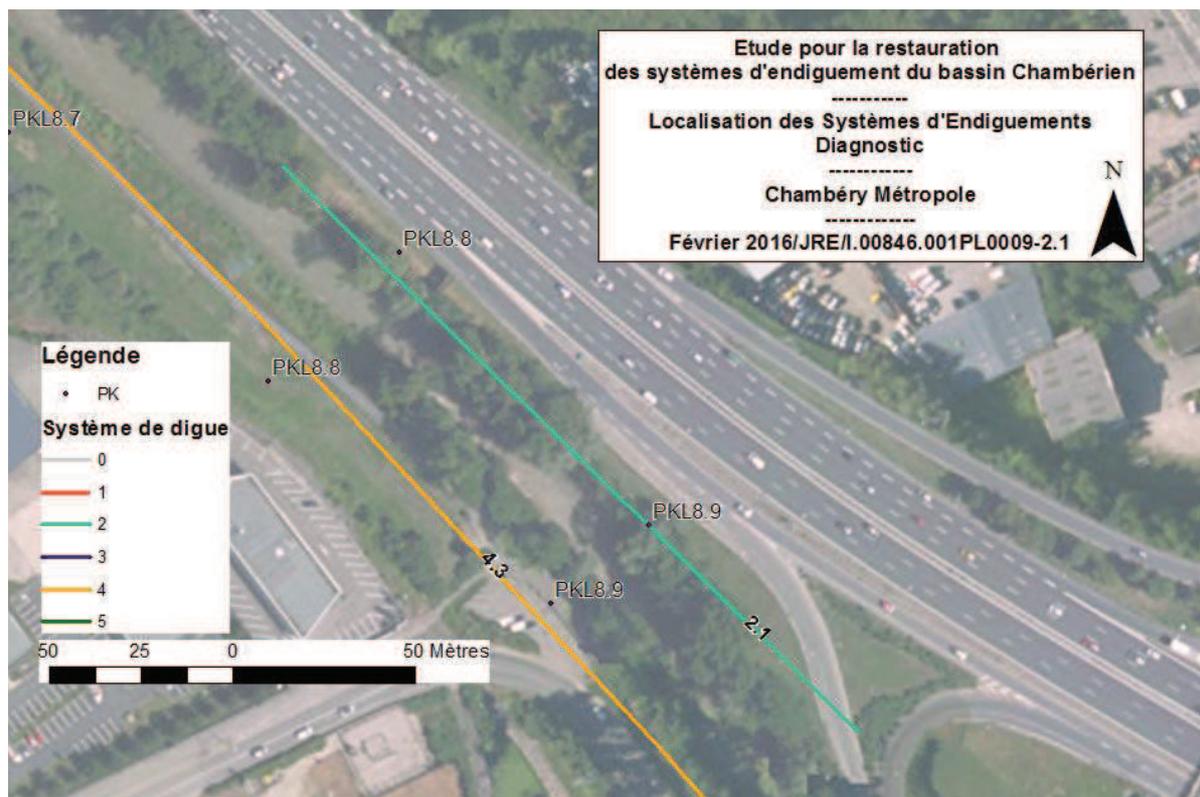
Figure 2 : Système 2.1 - digue RD de la Leysse

Le système d'endiguement de **la VRU**, est classé sous le système 2.1 et se situe sur la commune de Chambéry en Savoie (73). Il se situe en rive droite de 200m en aval de la confluence Leysse Hyères à 410m en aval de cette même confluence, entre les PK 8.97 et PK 8.76 (linéaire de 210m). Ce tronçon a 2 principaux profils topographiques principaux décrit dans la partie suivante.

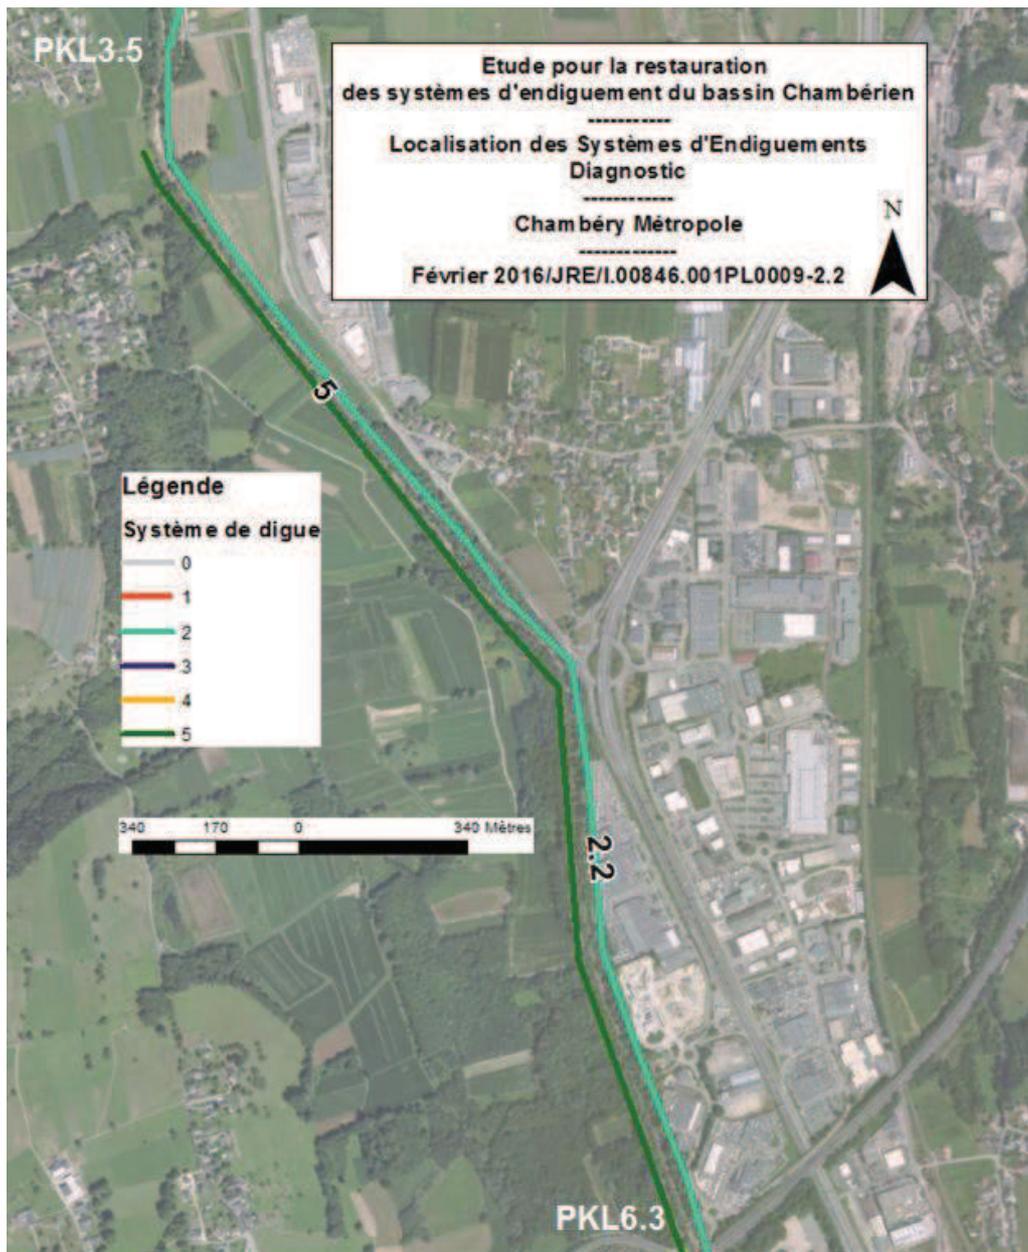
Figure 3 : Système 2.2 aval - Digue RD de la Leysse

Le système d'endiguement 2.2 aval se situe en rive droite de la Leysse, sur les communes de Chambéry, la Motte Servolex et Voglans en Savoie (73). Il se situe 1150 m en aval de la confluence Leysse Hyères et 100m en aval du pont du Tremblay, entre les PKL 8.0 et PKL 3.5 (linéaire de 4.5 km). Cependant seul la partie en aval du pont de l'A41 sera traité (du PKL6.3 au PKL 3.5 soit un linéaire de 2.8km), la partie en amont a déjà été étudié. Ce tronçon est découpé en plusieurs sous-tronçons décrit dans la partie suivante.

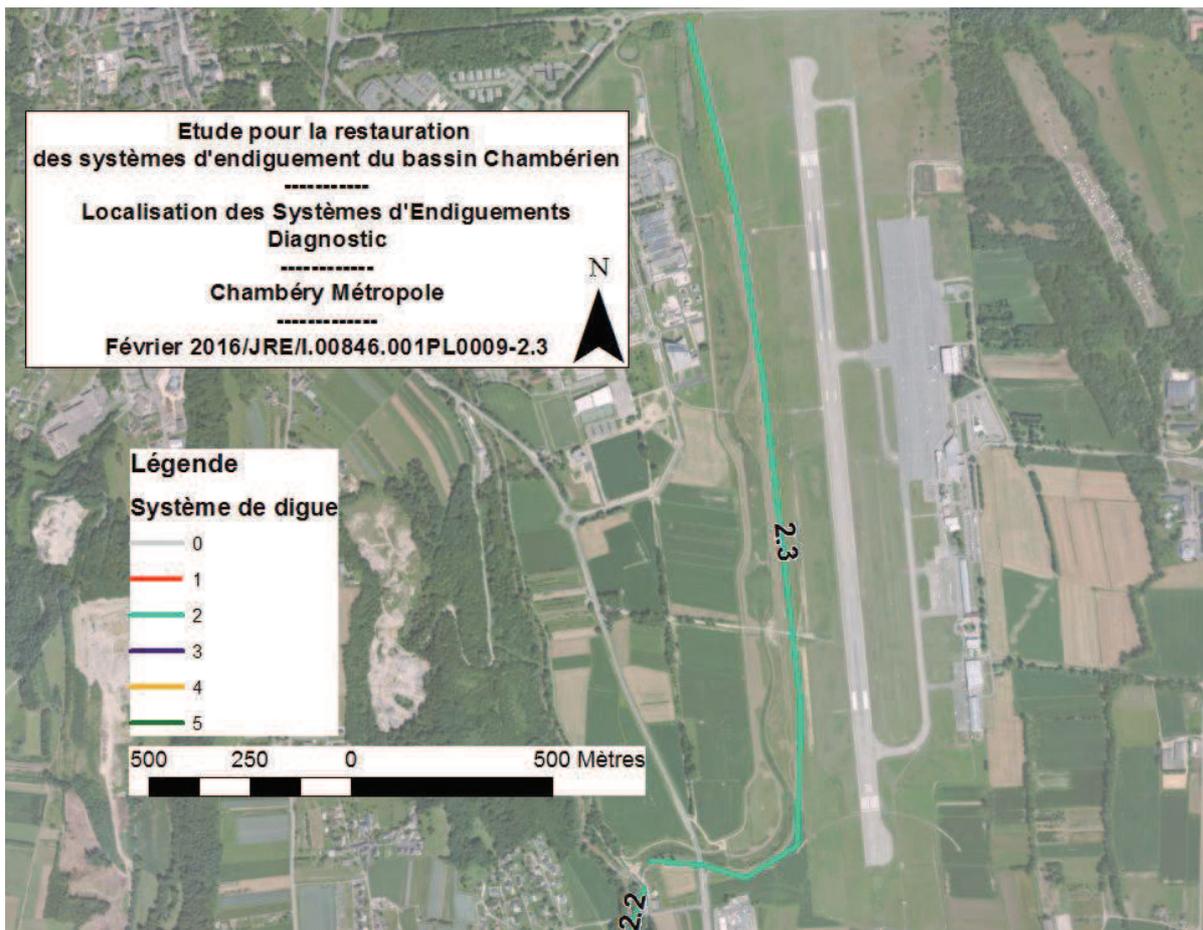
Figure 4 : Système 2.3 – Digue RD du bras de décharge de la Leysse

Le système d'endiguement du bras de décharge est classé sous le système 2.3, et se situe sur les communes de la Motte Servolex et du Bourget de Lac en Savoie (73). Il se situe rive droite du bras de décharge de la Leysse depuis l'aval du pont du Tremblay jusqu'à l'amont immédiat de la RD 1211, entre les PKBDL 2.5 et PKBDL 0 (linéaire de 2.5 km).

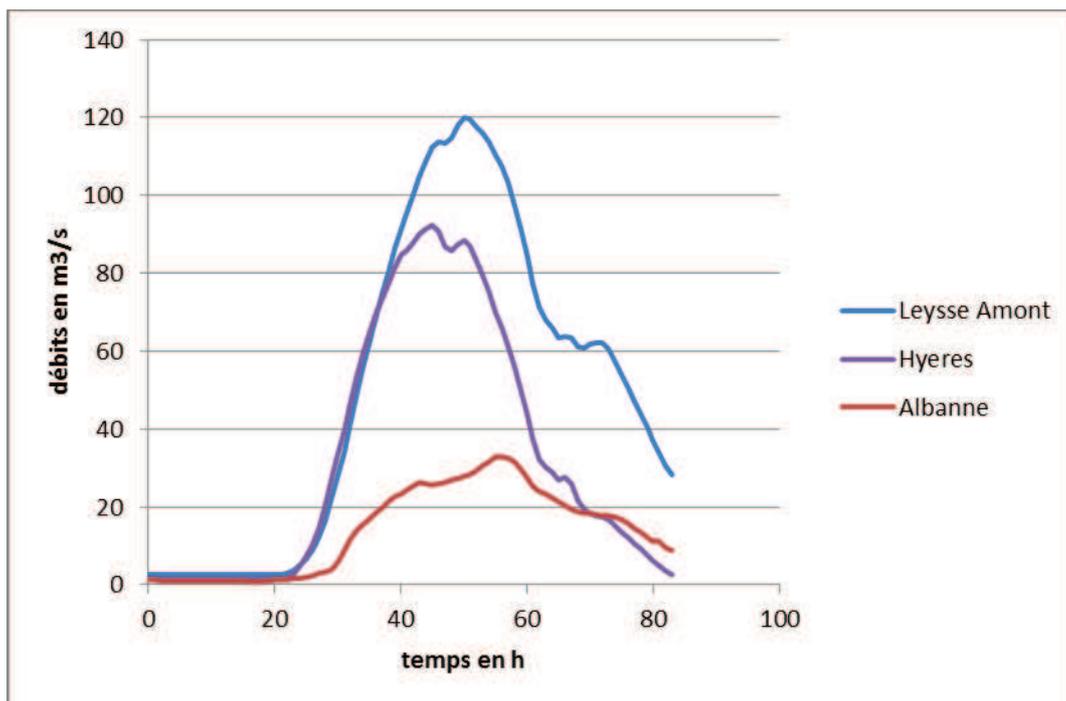
Figure 18 : Hydrogramme de la Leysse et de ses principaux affluents pour la crue de 1990

La Leysse est un affluent de type fluvio-nival. Son débit moyen est relativement stable tout au long de l'année hormis en été où une baisse notable est observée. Ses crues se produisent généralement en hiver avec les épisodes de pluie intense mais peuvent aussi être marquées en fin de printemps, à la fonte des neiges. L'Hyères, affluent de la Leysse, est aussi de type fluvio-nival. En partie du fait de la petite taille de son bassin versant, ce cours d'eau réagit très rapidement aux précipitations avec des temps de réponse pouvant être de deux heures. Le graphique suivant présente les hydrogrammes de la crue de 1990 de la Leysse au pont du Tremblay extraits de la base de données HYDRO, de l'Hyères et de l'Albanne, ses deux affluents principaux.

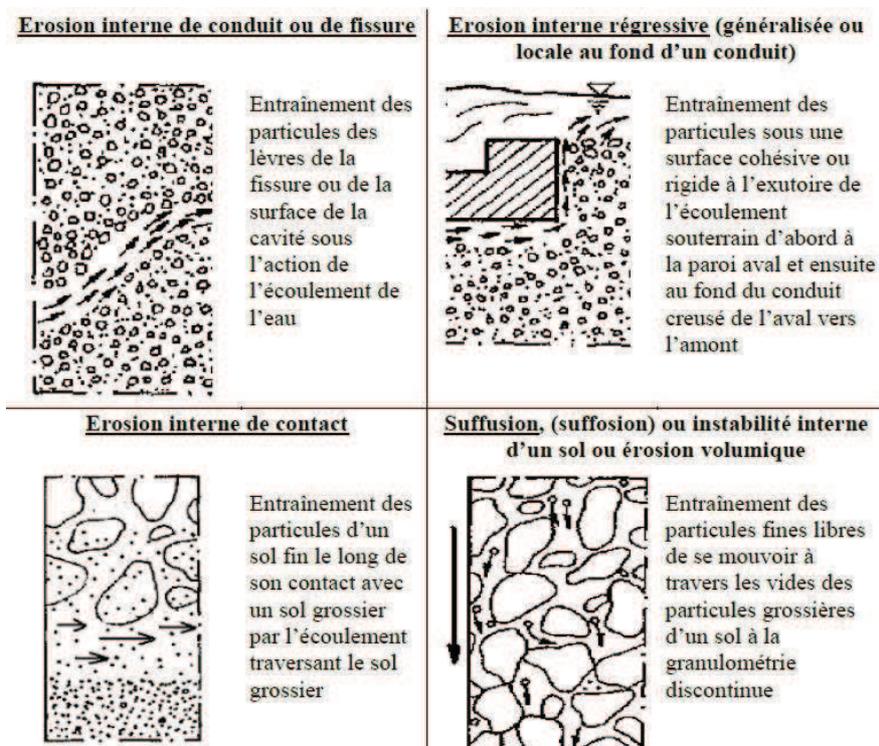
Figure 32 : Mécanismes d'initiation d'érosion interne

- La suffusion opère lorsque la fraction fine a la capacité de circuler au travers de la structure porteuse d'un sol.
- L'érosion de contact s'opère lorsque les conditions de filtre entre deux couches de sol ne sont pas respectées. Une circulation d'eau à l'interface entre les deux couches de sol pourra emporter les particules fines ;
- L'érosion de conduit consiste à l'érosion des parois d'un défaut préexistant dans l'ouvrage ;

- L'érosion régressive (de surface ou de conduit) est l'entraînement de particules à partir de l'exutoire qui crée une cavité qui va progresser vers l'amont, soutenue par un toit constitué d'une couche imperméable ;

Les deux premiers phénomènes se développent le long de zones de faiblesses (interface sol/ Génie Civil, racines, terriers). Une fois le processus initié son évolution et ses conséquences dépendent des conditions hydrauliques (vitesse, charge) et des paramètres physiques de l'eau (température, viscosité).

Pour l'initiation des deux derniers phénomènes deux conditions doivent être remplies :

- la condition géométrique : les pores du sol les plus grossiers ne doivent pas retenir les particules les plus fines (règle des filtres) ;
- la condition hydraulique : la vitesse de circulation doit être suffisante pour arracher et entraîner les particules.

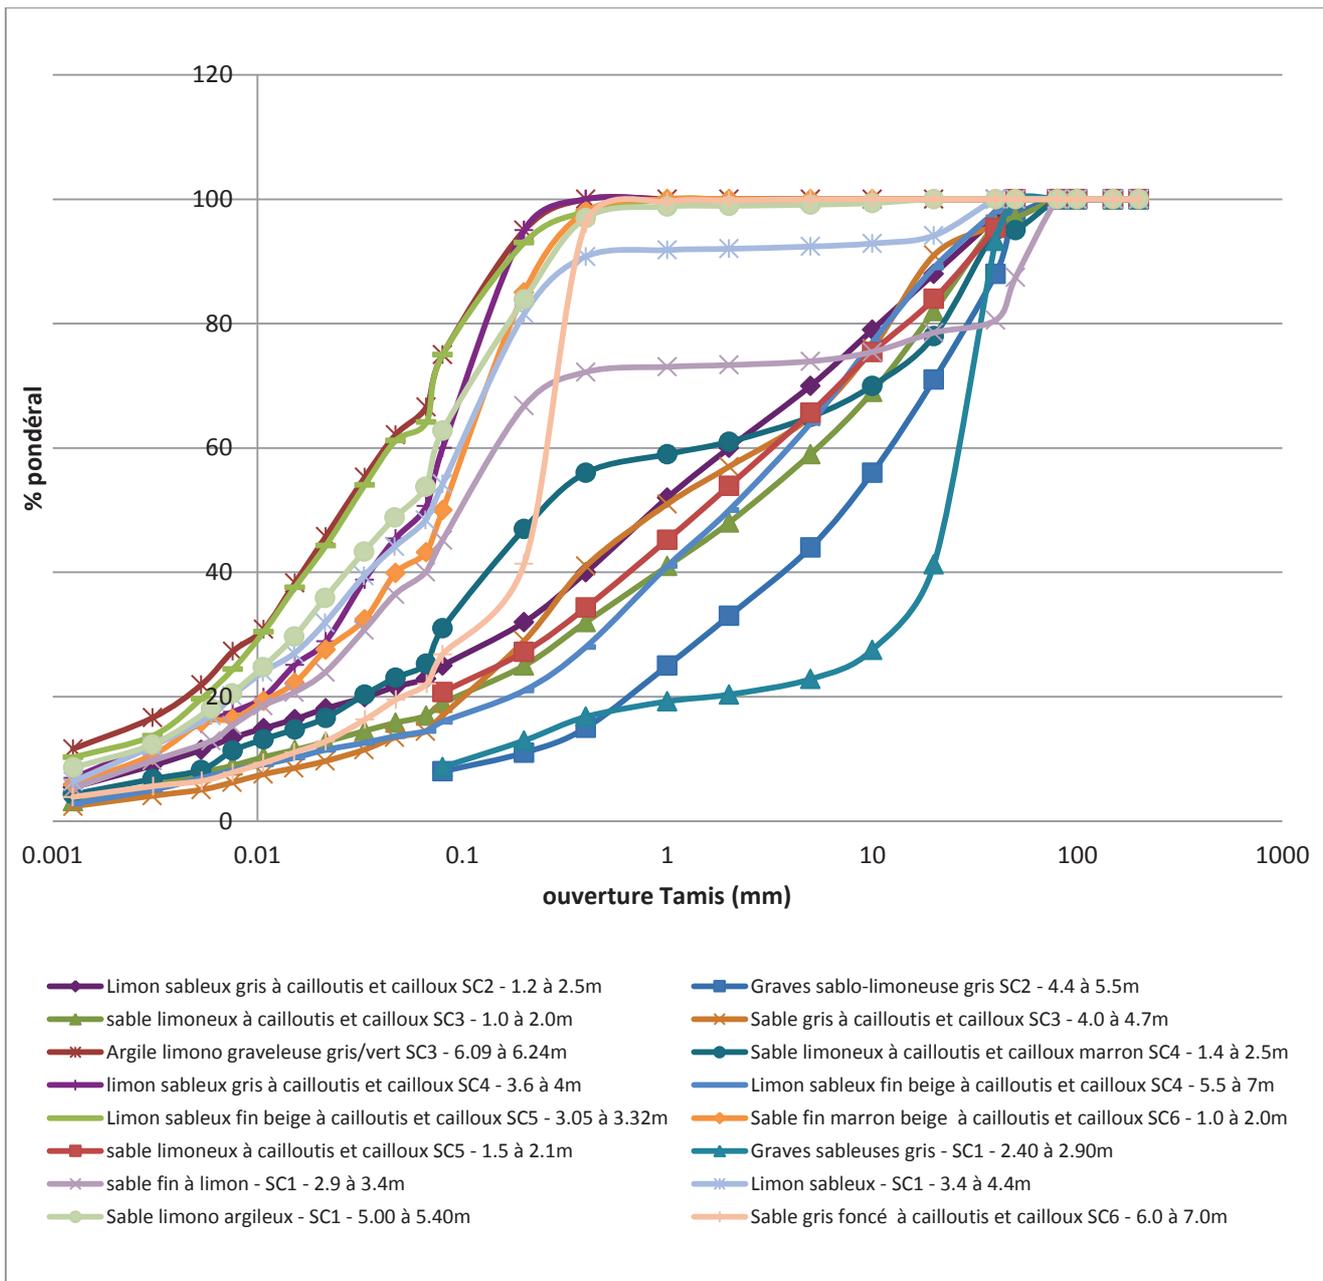
Figure 33 : courbes granulométriques – système 2.2 aval

Les échantillons analysés lors des essais granulométriques sont ceux des sondages SC1, SC2, SC3, SC4, SC5 et SC6. Ci-après les courbes granulométriques obtenues.

Il y a en totalité 16 granulométries effectuées.

- **SC5** : le premier échantillon n'est pas concluant à cause de son faible taux de récupération, l'échantillon prélevé plus en profondeur est lui stable grâce à sa matrice de particules fines ;

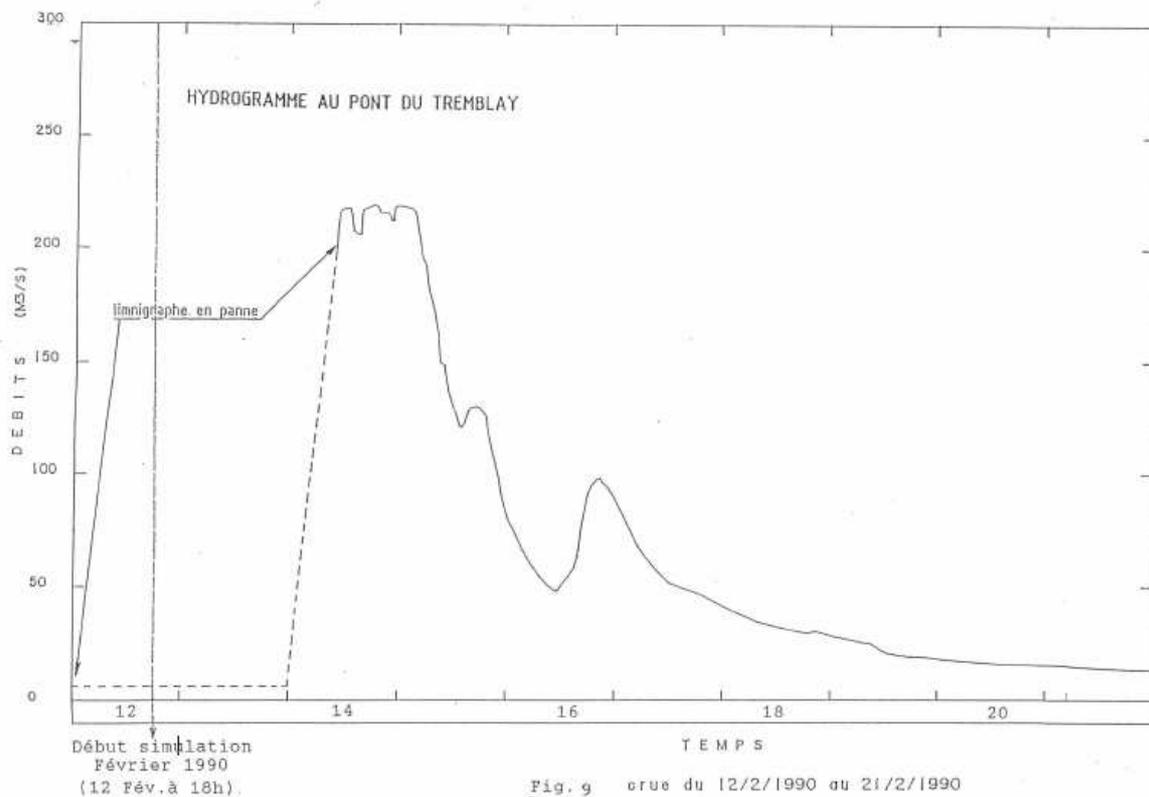
Figure 1 : Hydrogramme enregistré à la station du Tremblay

Cependant, au pont Tremblay, une panne de limnigramme (cf. figure suivante) a rendu l'enregistrement non utilisable sur une bonne partie de la crue.

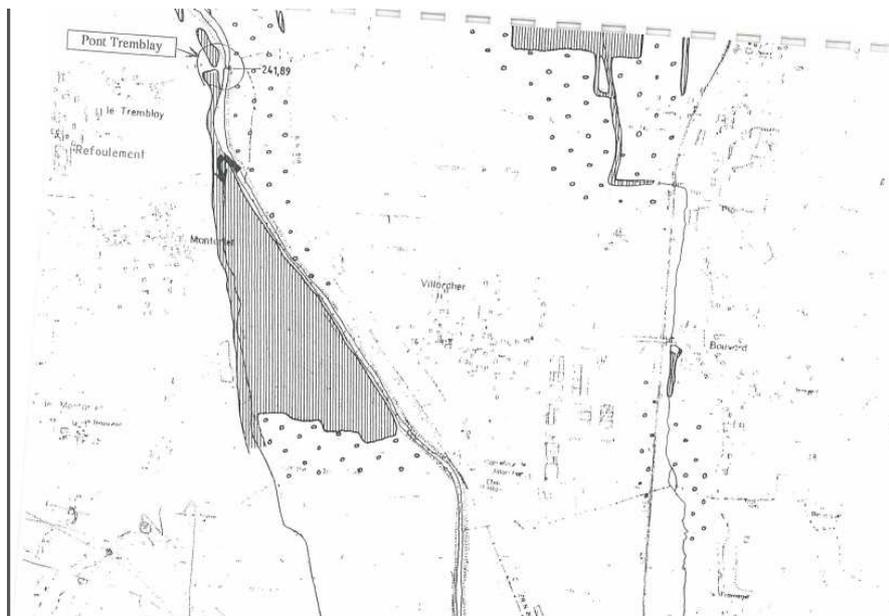
Figure 2 : Zone inondable – Crue de 1990 – PPRI – Tome 1 – Leysse en aval A43

Dans l'étude Hydrolac PPR tome 1, une carte des zones inondables est présentée. Elle reste partielle et ne précise pas tous les débordements qui ont eu lieu. Les illustrations suivantes présentent des extraits de cette zone inondable (voir Figure 2, Figure 3 et Figure 4).

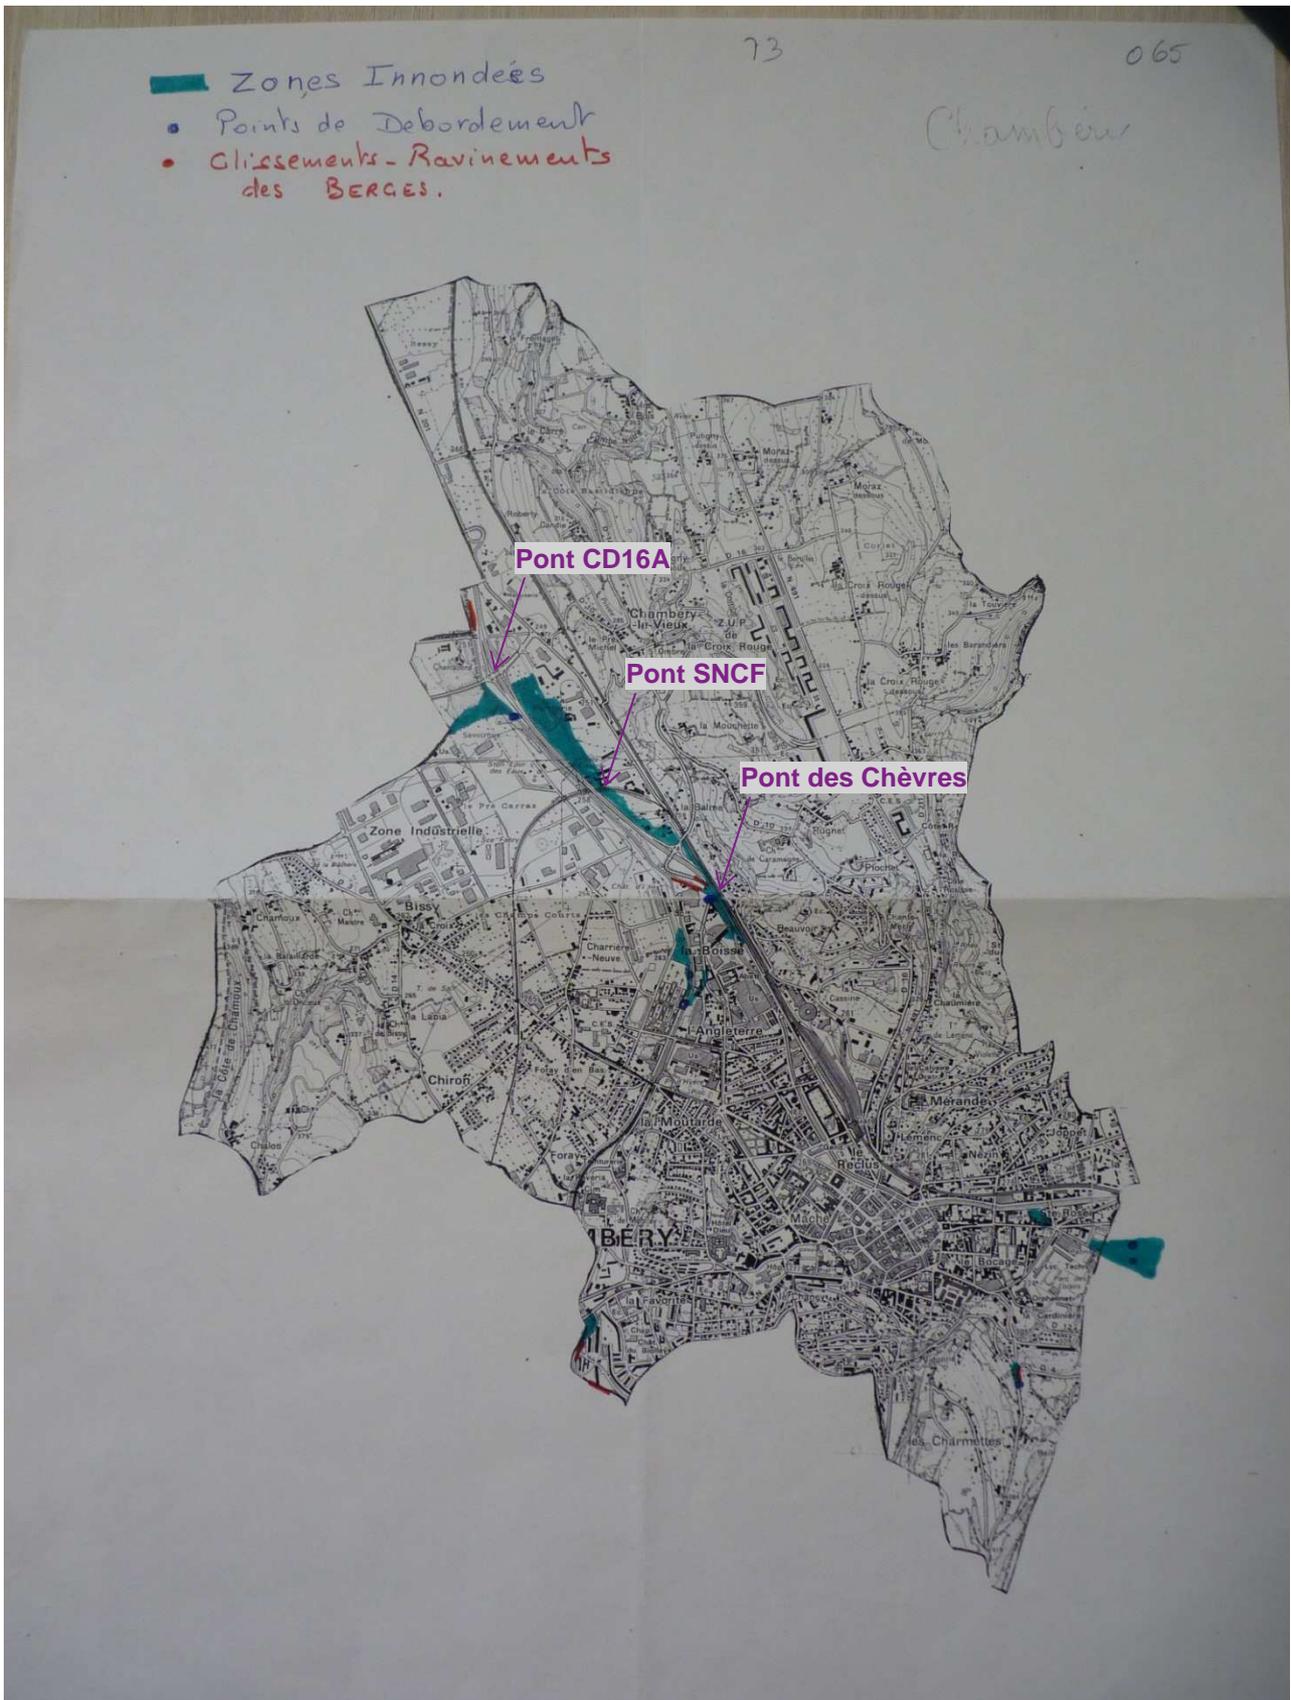
Figure 5 : Zone inondable – Crue de 1990 – Mairie de Chambéry

Du fait de la nature partielle de ces informations, d'autres informations ont été recherchées dans les archives. C'est aux archives de la ville de Chambéry, qu'Acthys diffusion a retrouvé une cartographie de la zone inondable avec des photos des dégâts ainsi que des projets de confortement des ouvrages suite aux crues (Figure 5 et Figure 6).

La zone inondable calculée par le modèle 2D résulte des mêmes débordements que celle décrite dans les documents des archives de la ville de Chambéry (Figure 5), à savoir :

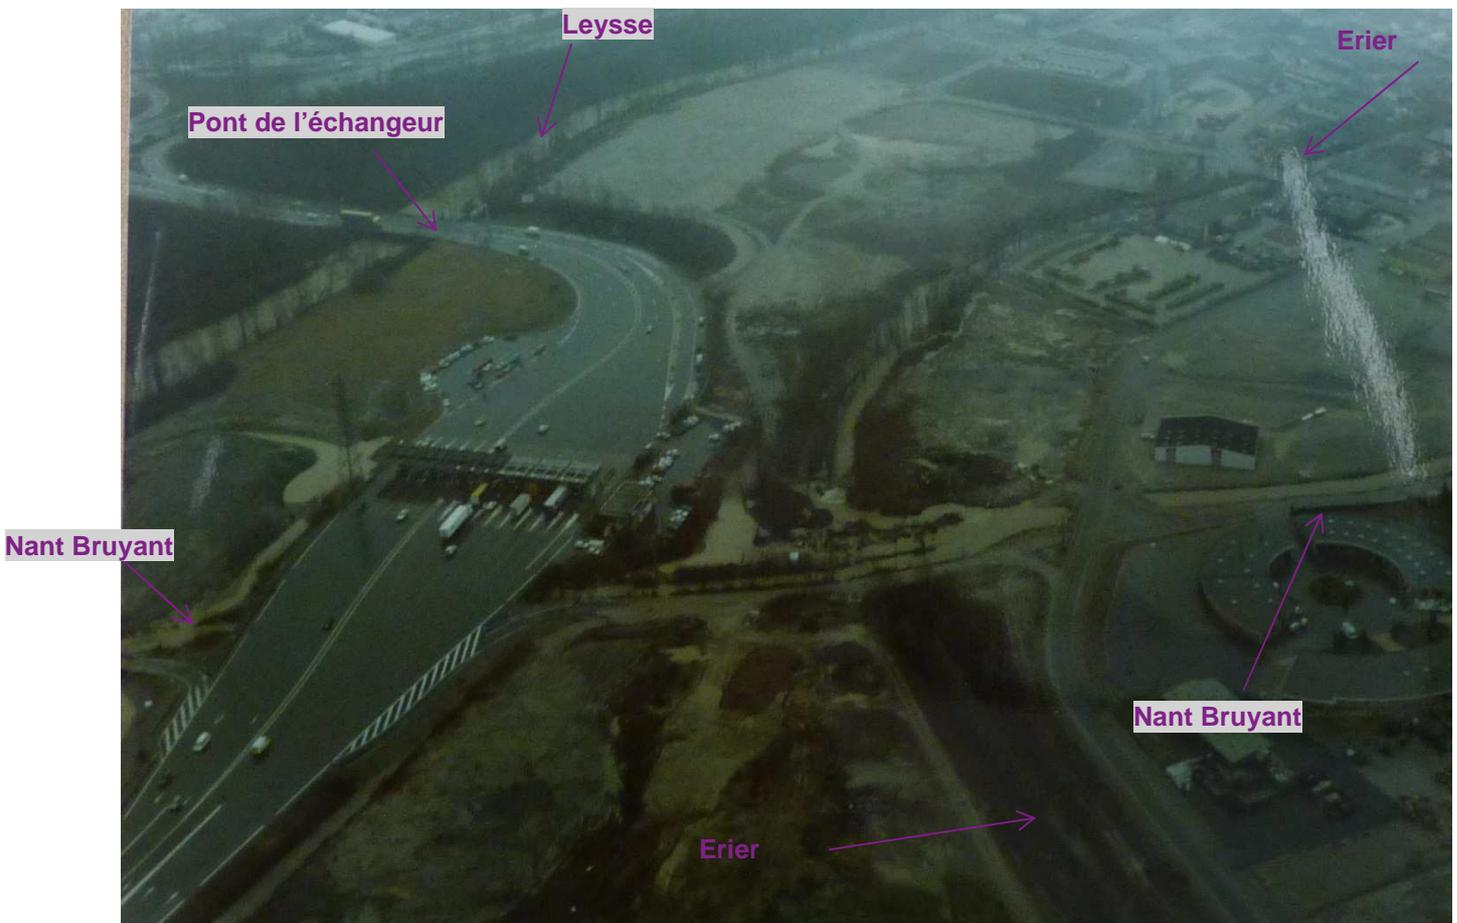
Figure 6 : Zone inondable – Crue de 1990 – Vue Aérienne vers l'amont – Pont de l'échangeur

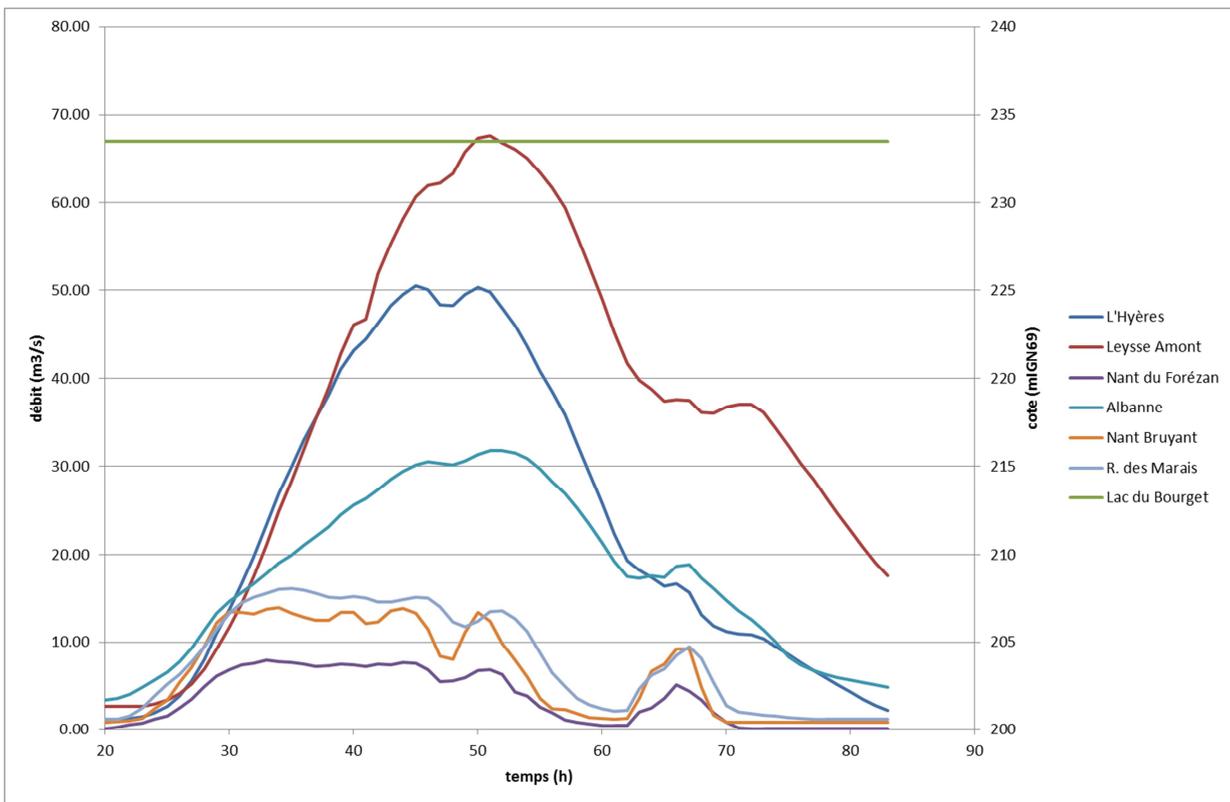
Figure 8 : Hydrogrammes Q10

Les hydrogrammes et limnigrammes injectés sont présentés dans les figures suivantes pour les crues de 1990 et la crue centennale (Q100). Les niveaux de la crue centennale au Lac du Bourget sont appliqués même pour des crues inférieures. Les niveaux pour la crue millennale sont extraits de la modélisation d'une crue millennale du Rhône, ceux de la crue Q200 sont interpolés entre la crue millennale et la crue centennale. Ces hypothèses sont conservatives. Les hydrogrammes de la crue millennale et crue Q200 sont obtenus par homothétie de ceux de la crue centennale.

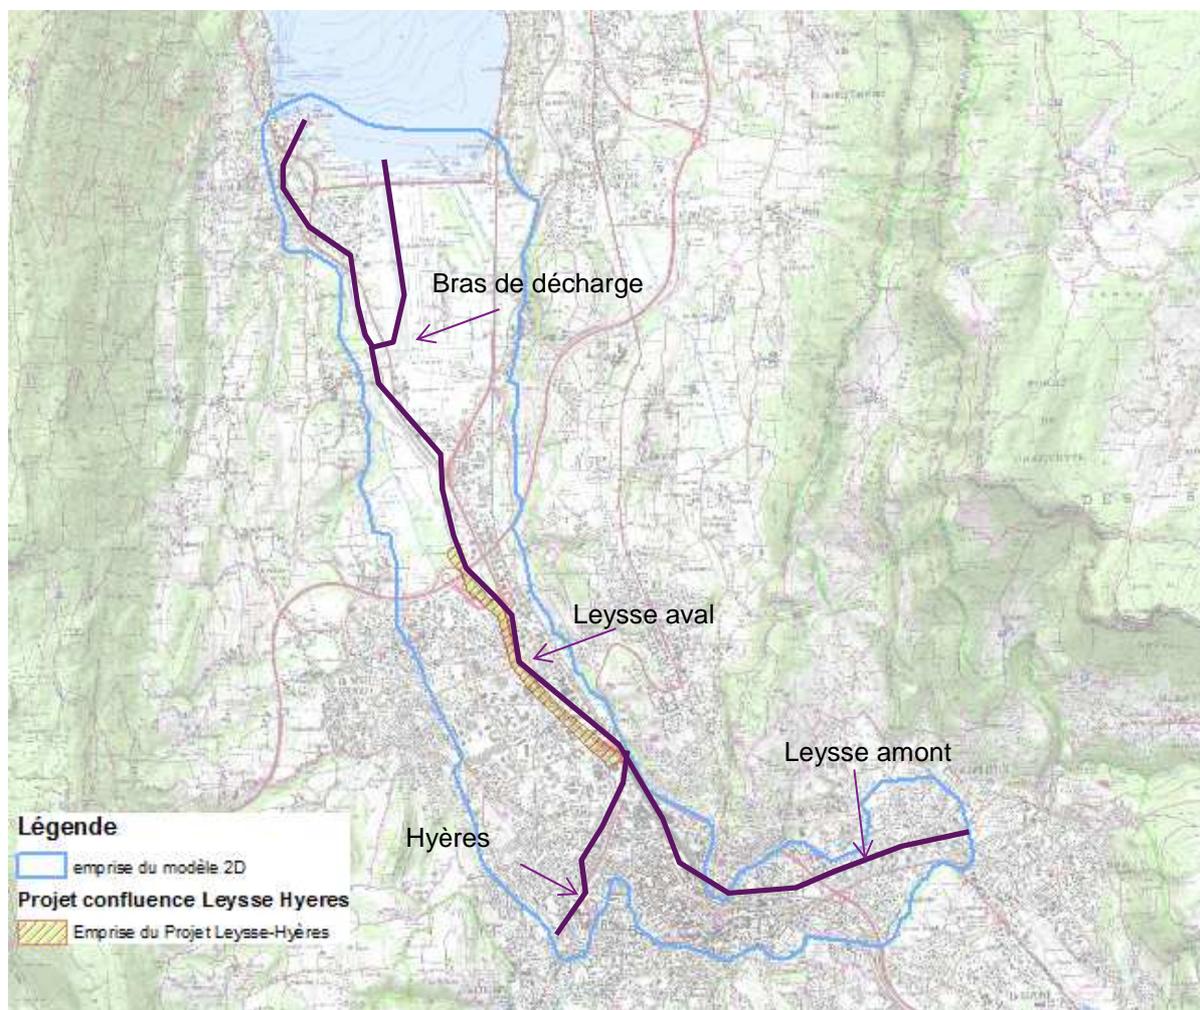
Figure 13 : Plan de localisation - contour extérieur du modèle en bleu et cours d'eau en violet

Le modèle représente la Leysse depuis le Pont de la RD912 (pont des Barillettes, en amont du pont de la Trousse) jusqu'au lac du Bourget et l'Hyères depuis le pont de la RD1006 jusqu'à sa confluence avec la Leysse.

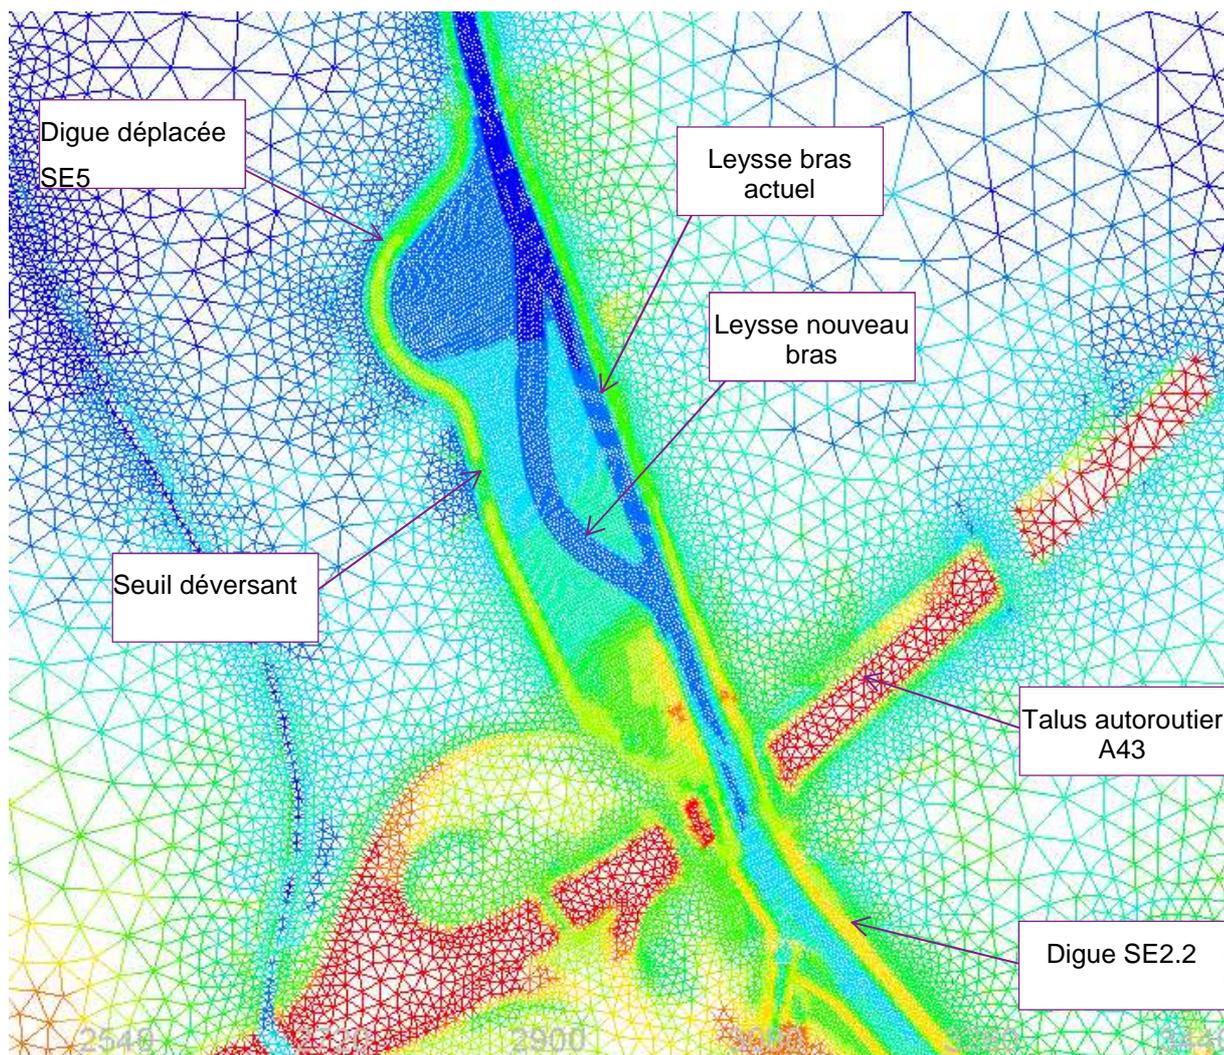
Figure 14 : Secteur 9 - Vue en plan du maillage 2D

La figure suivante présente une vue du maillage hydraulique représentant par une vue de dessus les travaux entrepris sur la Leysse sur ce secteur.

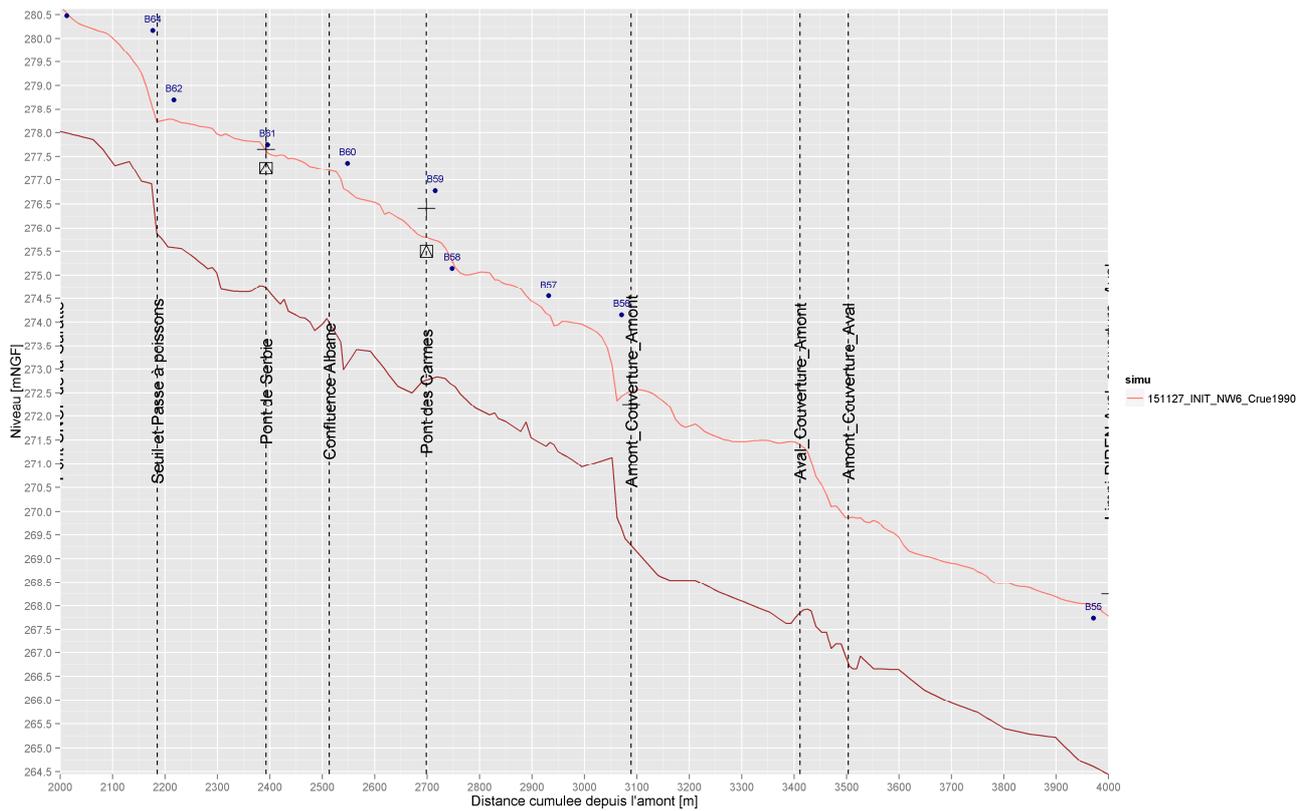
Figure 16 : Profil en long – Calage crue 1990 – Leysse 2 000m à 4 000 m

- Lignes rouge : Résultat modèle 2D ;
- Point bleu : Modèle Hydrolac 1996-1997 (nouveau calage sur la crue de 1990 – fichier CHI – PL90) ;
- Point triangle : Laisses de crue de 1990.

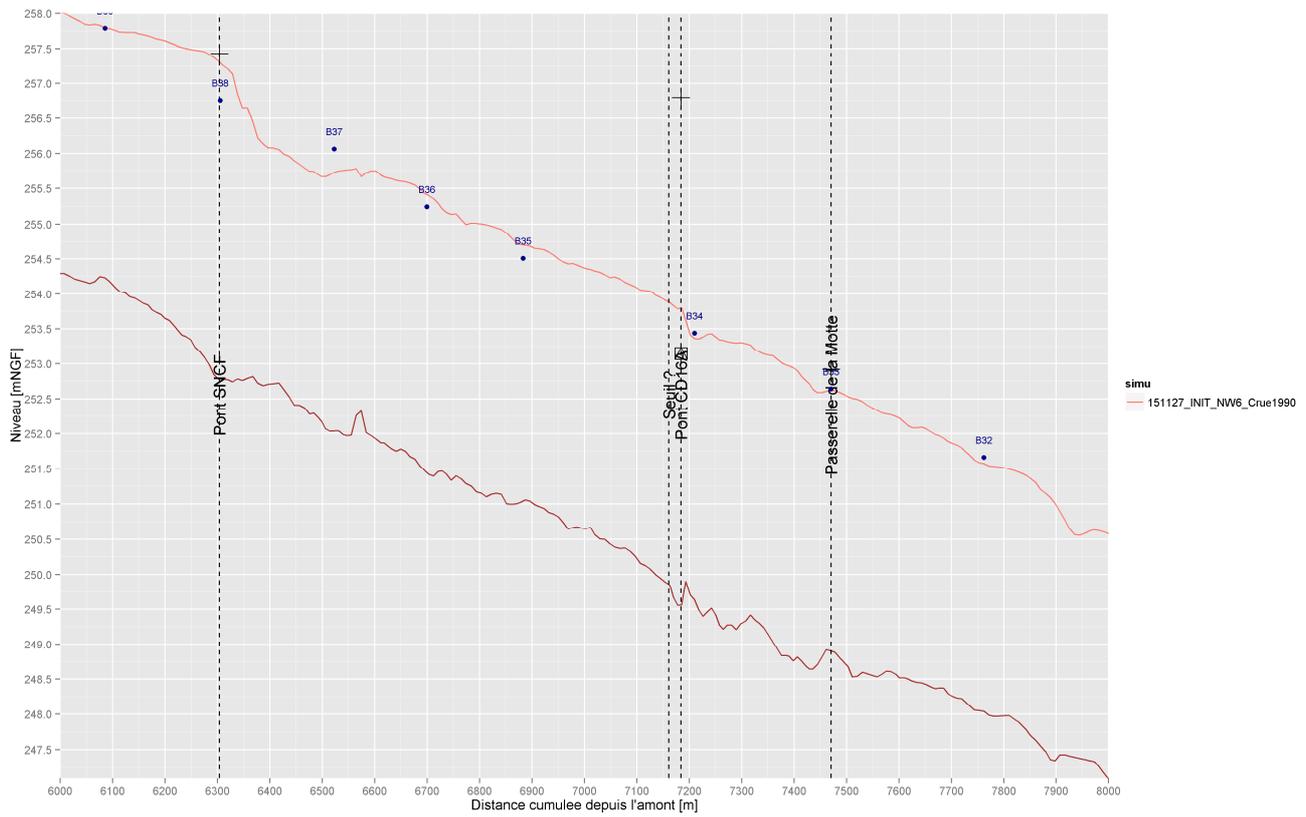
Figure 18 : Profil en long – Calage crue 1990 – Leysse 6 000m à 8 000 m

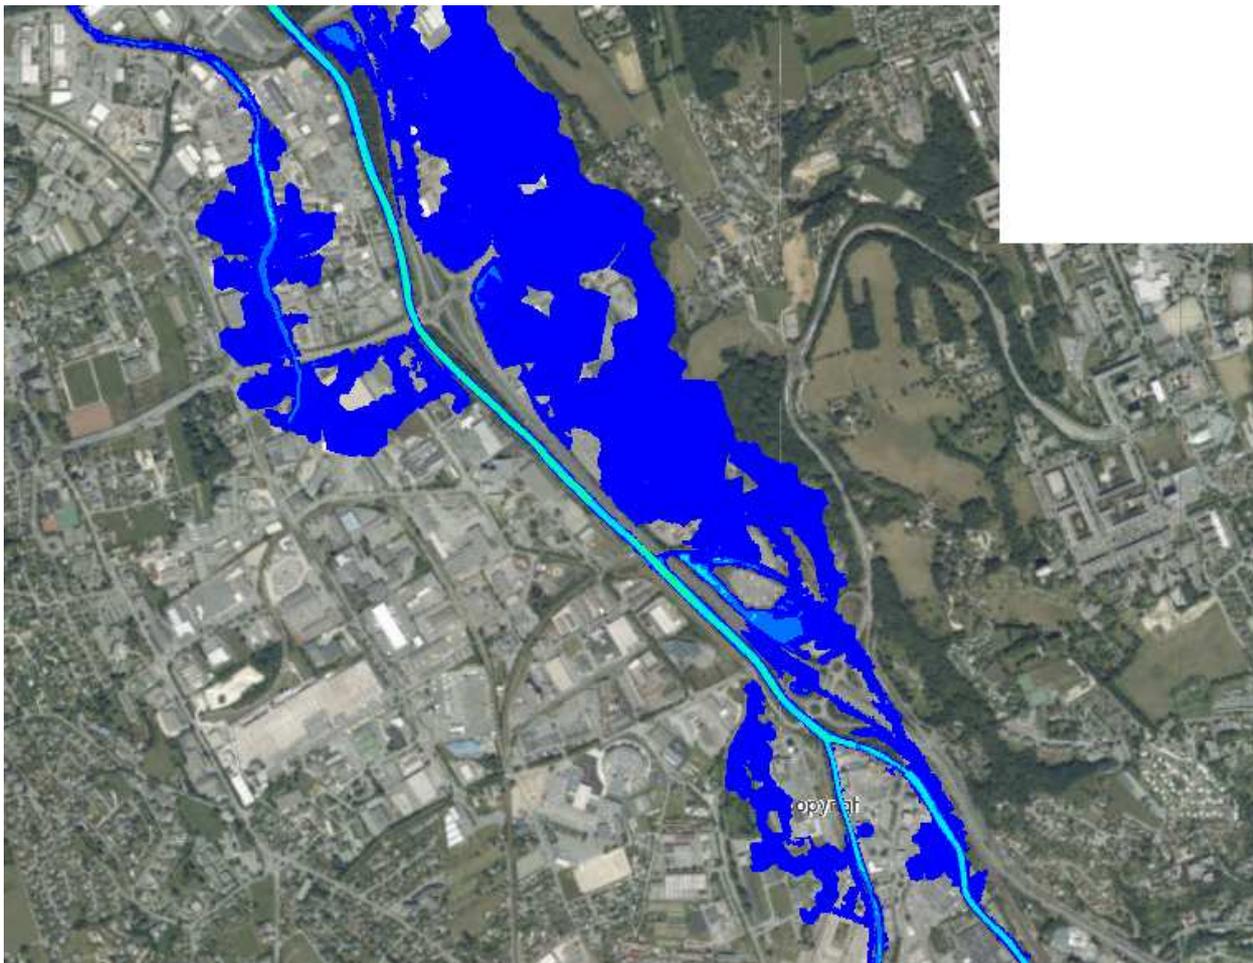
Figure 22 : Zone inondable – Crue 1990

La figure suivante présente la zone inondable calculée par le modèle hydraulique 2D pour la crue de 1990 en état 1990.

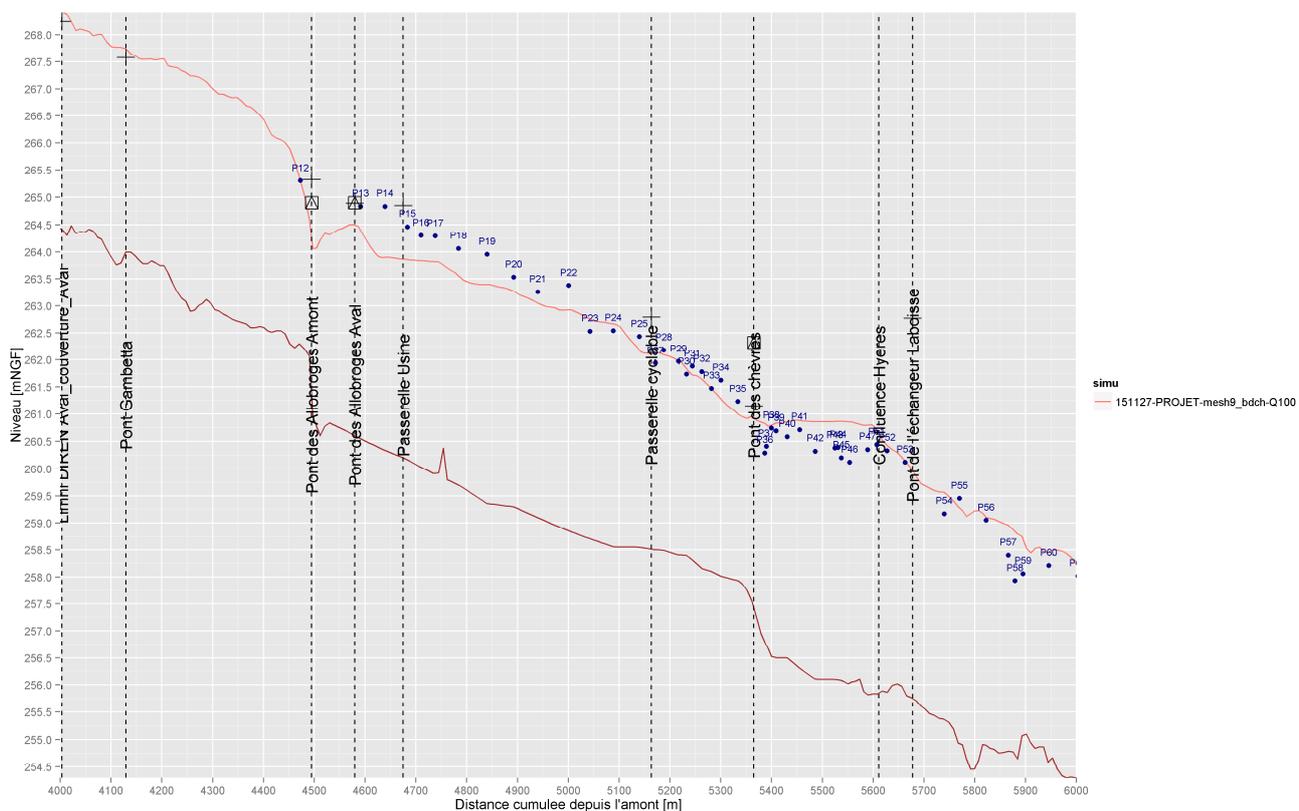
Figure 24 : Profil en long – Q100 – Etat projet – Leysse 4 000 m à 6 000 m

- Lignes rouge : Résultat modèle 2D ;
- Point bleu : Modèle Hydrolac (état projet : LEH Ref [41]) ;
- Point triangle : Laisses de crue de 1990.

Du PM 4 000 au PM 6 000 : Du P12 au P23, les niveaux Hydrolac sont plus haut que ceux calculés par le modèle 2D. Les écarts sur ce tronçon s'expliquent par le fait que le projet initialement envisagé dans la

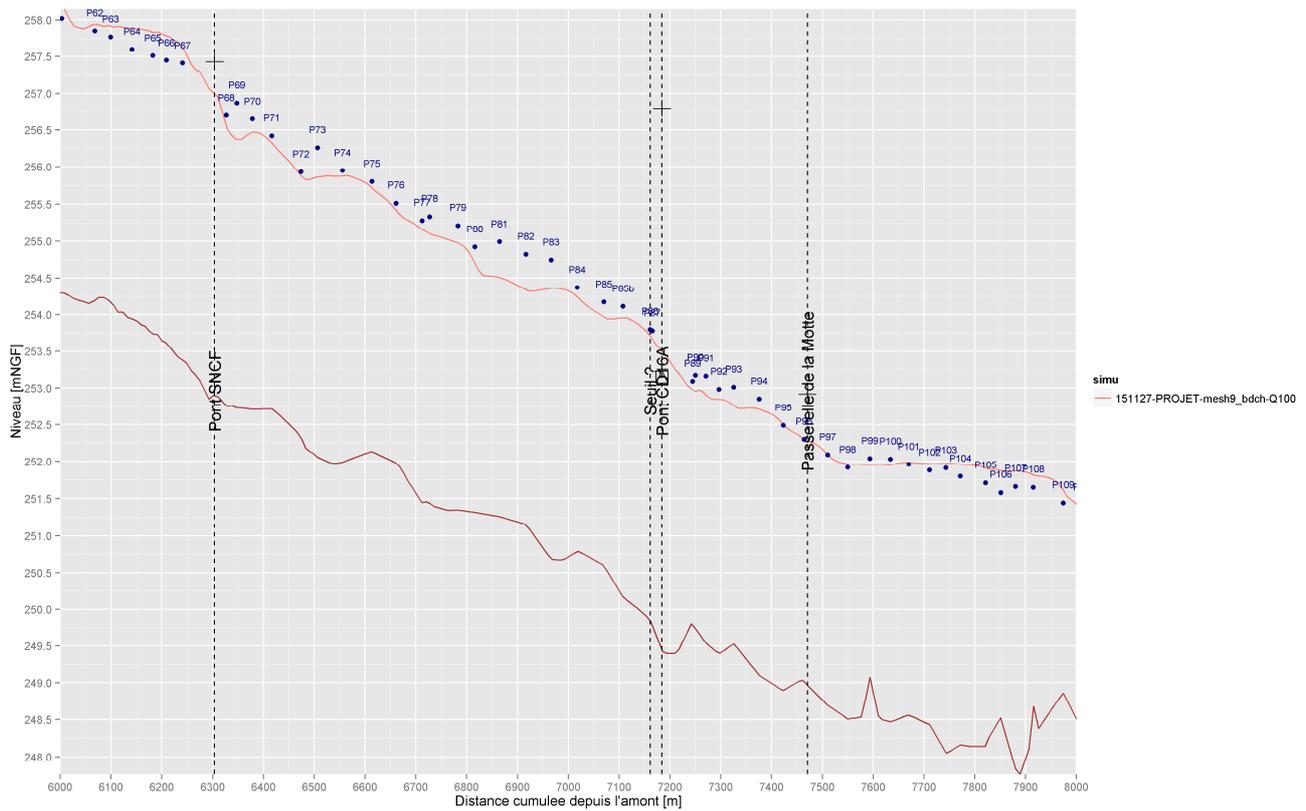
Figure 25 : Profil en long – Q100 – Etat projet – Leysse 6 000 m à 8 000 m

Du PM 6 000 au PM 8 000 : Les niveaux du modèle 2D sont relativement proches du calcul Hydrolac (écarts inférieurs à 25 cm) excepté en amont du CD16a où, sur 3 profils (P81, P82, P83), l'écart est égal à 50 cm (sous-estimation des cotes 1D par le modèle 2D). Toutefois, la tendance contraire est observée pour la crue de 1990, où le modèle 2D CNR surestime de 25 cm les niveaux du modèle Hydrolac (profils B35 et B36). Par conséquent, il est décidé de ne pas modifier le frottement sur cette zone afin de ne pas dégrader le calage précédemment effectué, ce dernier constituant la référence pour la présente étude.
