Etude pour la restauration des systèmes d'endiguement du bassin Chambérien

Chambéry Métropole

ETUDE DE DANGER DES DIGUES DE LA LEYSSE ET DE L'HYERES

Rapport de diagnostic SE2

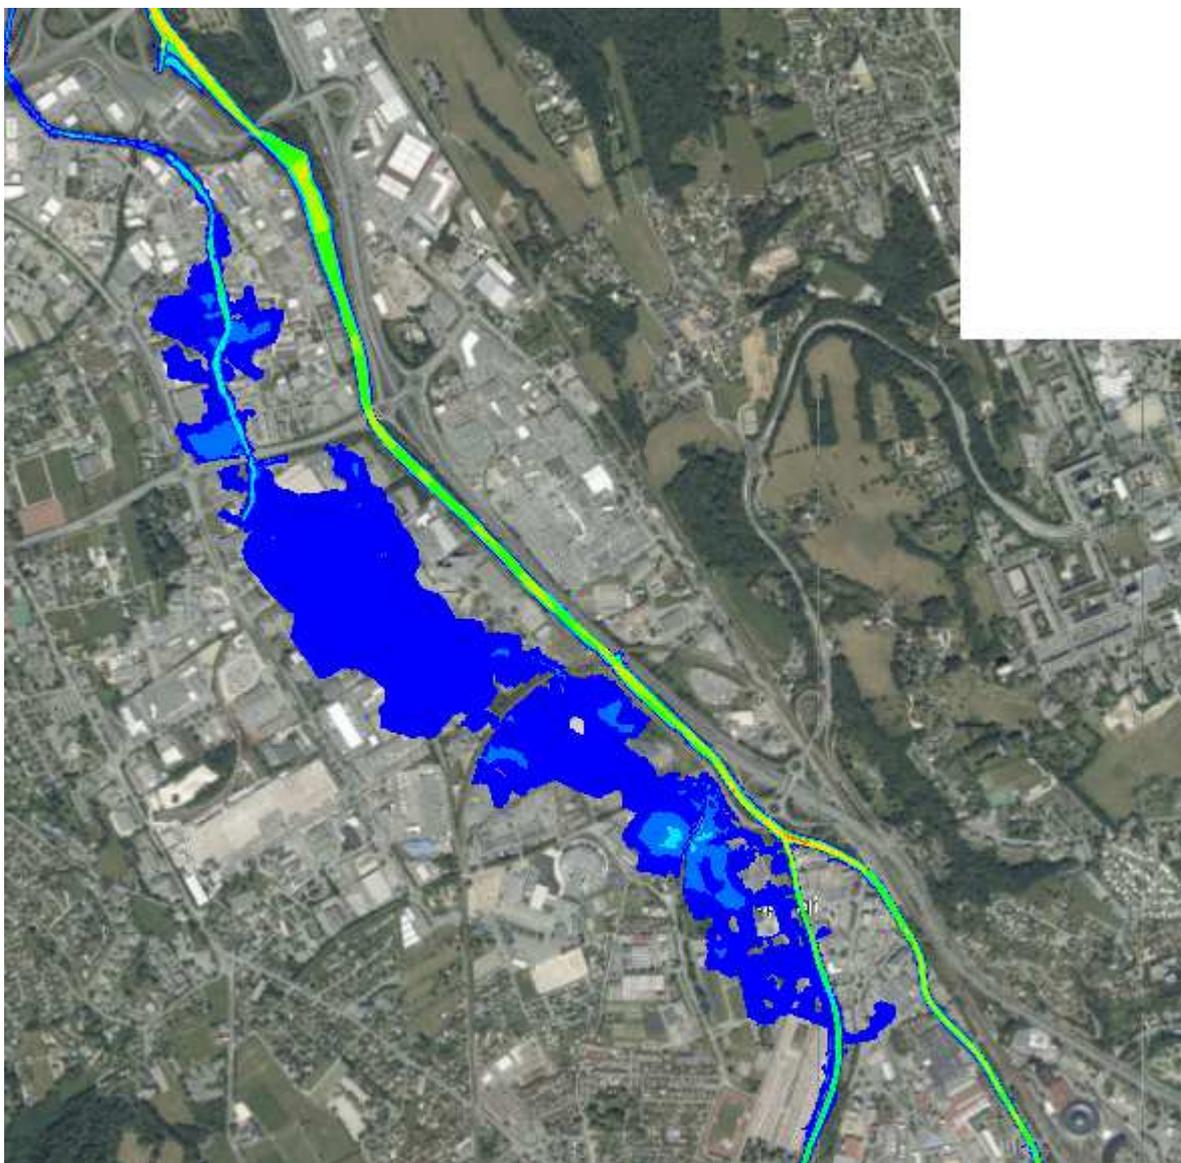
Figure 27 : Zone inondable – Crue Q100 – Etat projet

La figure suivante présente la zone inondable calculée par le modèle hydraulique 2D pour la crue Q100 en état projet.

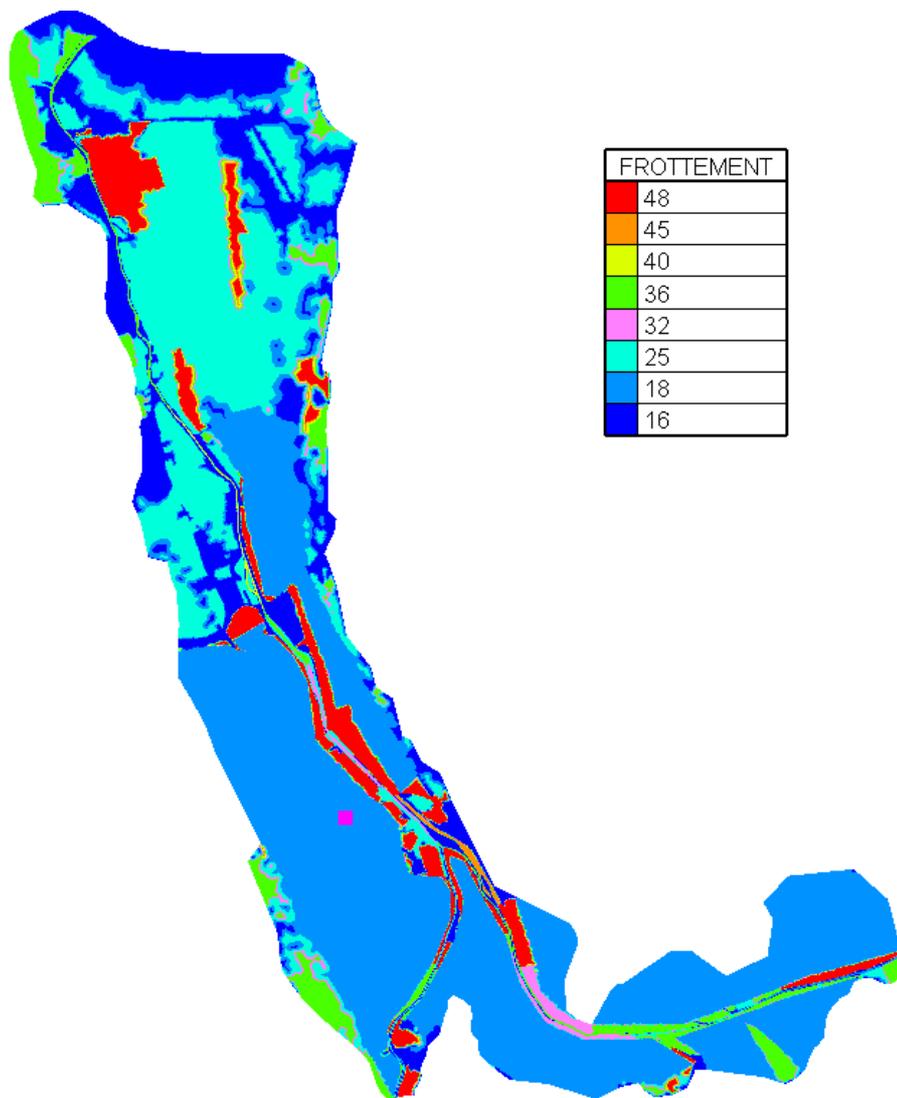
Figure 28 : Coefficients de Frottement - calage

La figure suivante présente les frottements issus du calage.

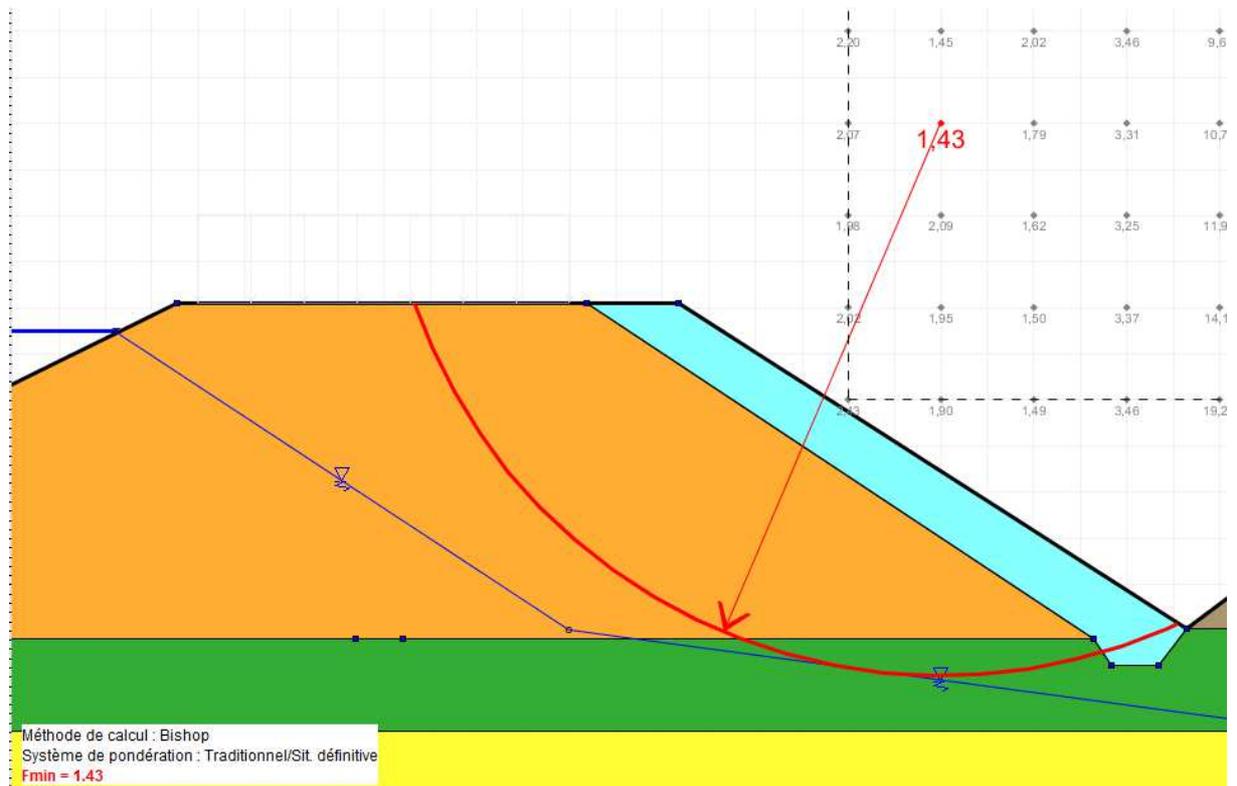
Digue VRU P83 RD- Crue centennale sans surcharge (coefficient de sécurité requis 1.3) situation non saturée (assez proche de la réalité vu les vitesses en crue)

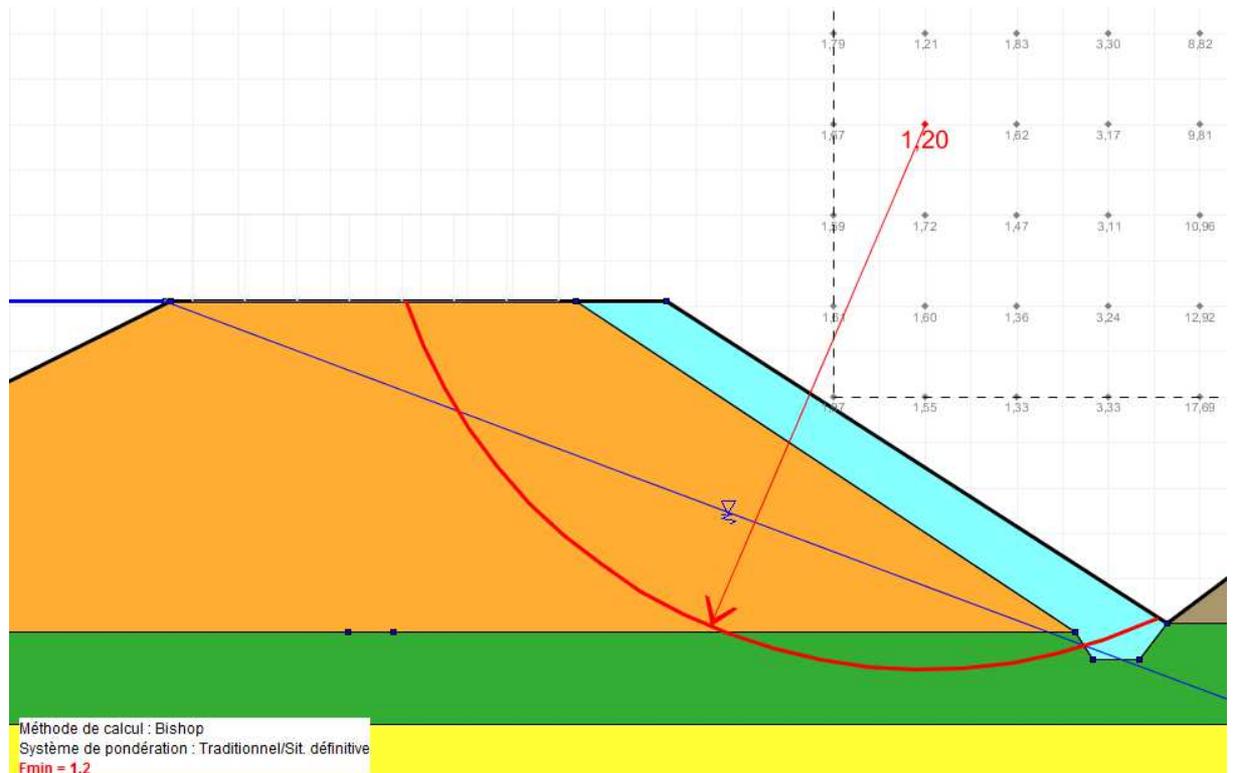
Digue VRU P83 RD- Crue extrême sans surcharge (coefficient de sécurité requis 1.1) situation saturée

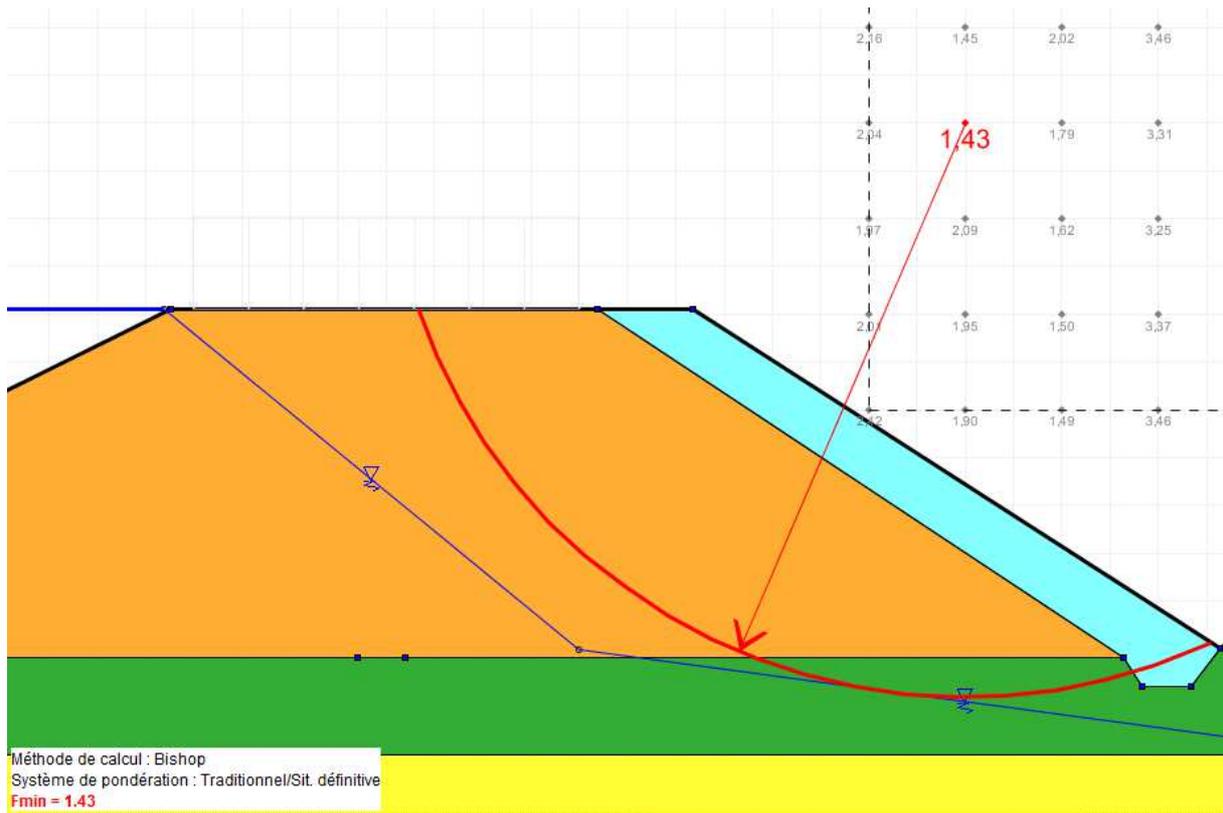
Digue VRU P83 RD– Crue extrême sans surcharge (coefficient de sécurité requis 1.1) situation non saturée (assez proche de la réalité vu les vitesses en crue)

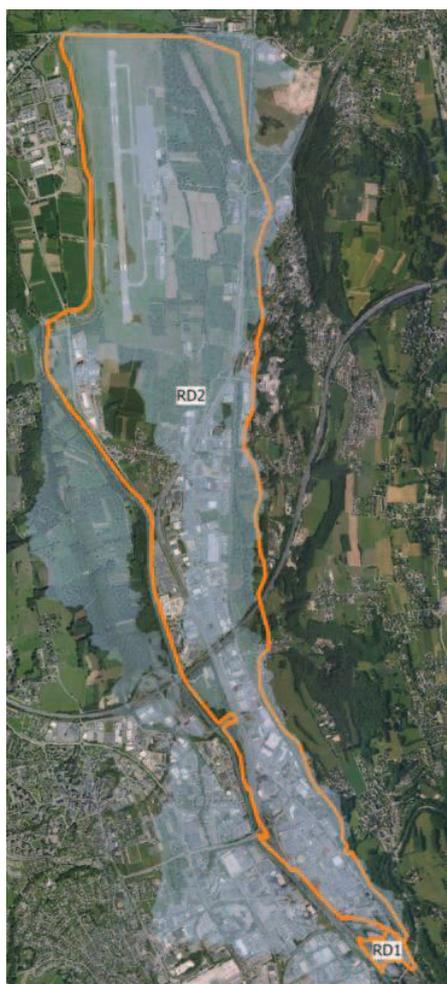
Figure 1 : Zones protégées en rive droite de la Leysse

Le présent paragraphe se concentre sur l'étude des zones protégées situées en rive droite de la Leysse, numérotées RD1 et RD2 sur la Figure 1 ci-dessous.
