Travaux de protection contre les inondations et  
restauration de la Leyse aval

LA MOTTE-SERVOLEX (73)

Etude géotechnique de conception - Phase  
Projet (G2 PRO)

NOTE D'HYPOTHESES - AF.15538 - 002

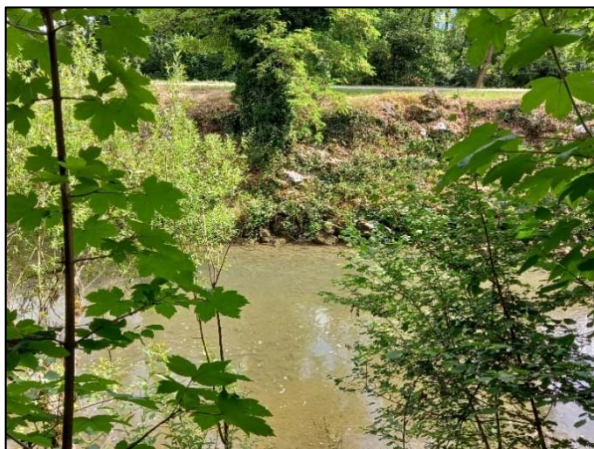
Photo 1 : Talus amont vers le PKL 4.8

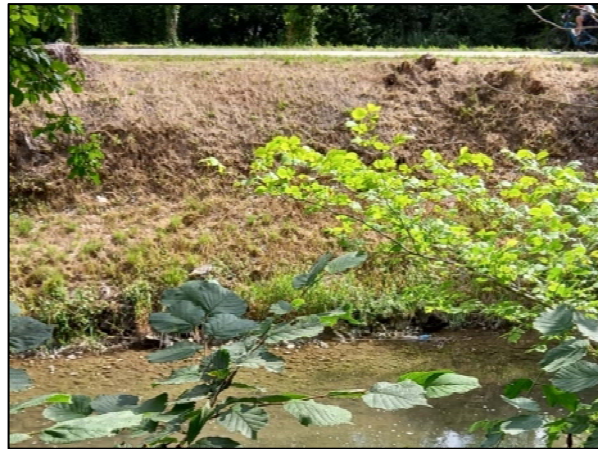
Photo 2 : Talus amont vers le PKL 4.8

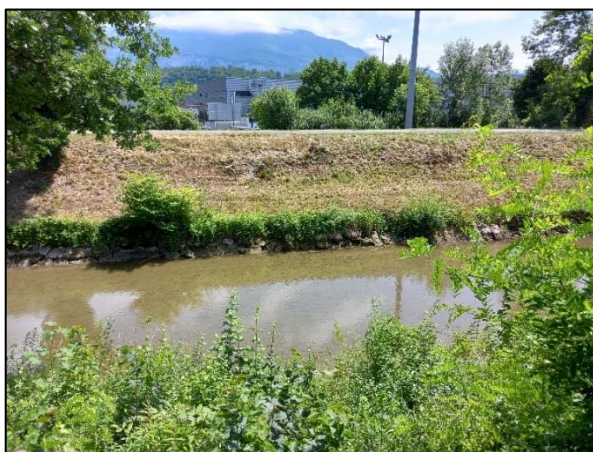
Photo 3 : Talus amont vers le PKL 5.4

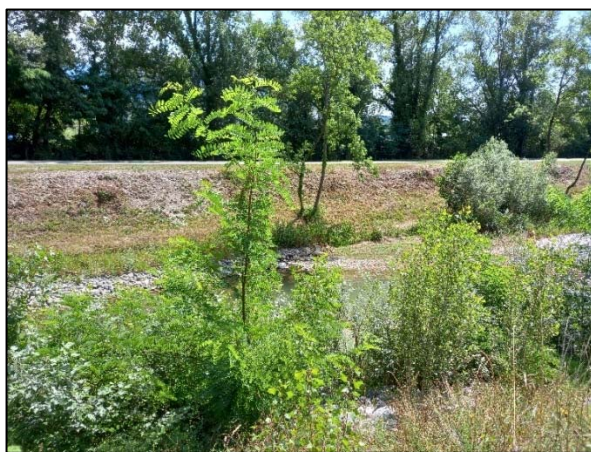
Photo 4 : Talus amont vers le PKL 5.5

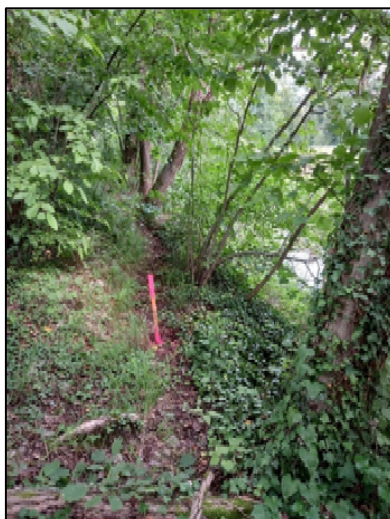
Photo 5 : Crête de la digue au point de sondage SC11

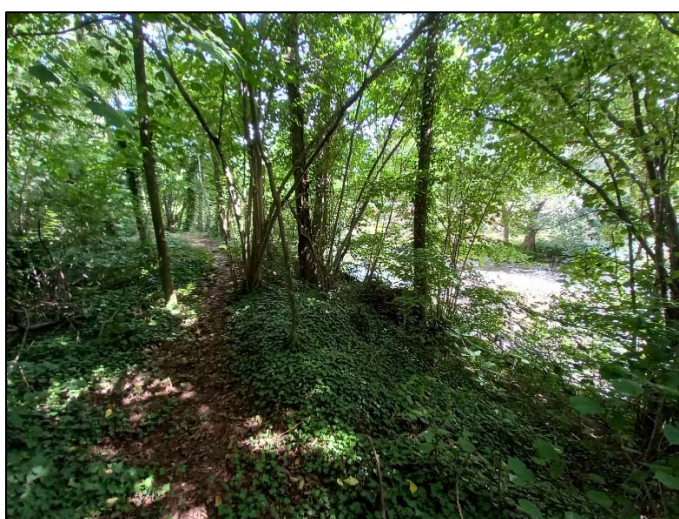
Photo 6 : Crête de la digue entre les points de sondage SC10 et SC11
