Révision du Plan Local d'Urbanisme

Annexes
Etude géologique

DIAGNOSTIC DES RISQUES DE MOUVEMENTS DE TERRAIN

COMMUNE DE MORNANT

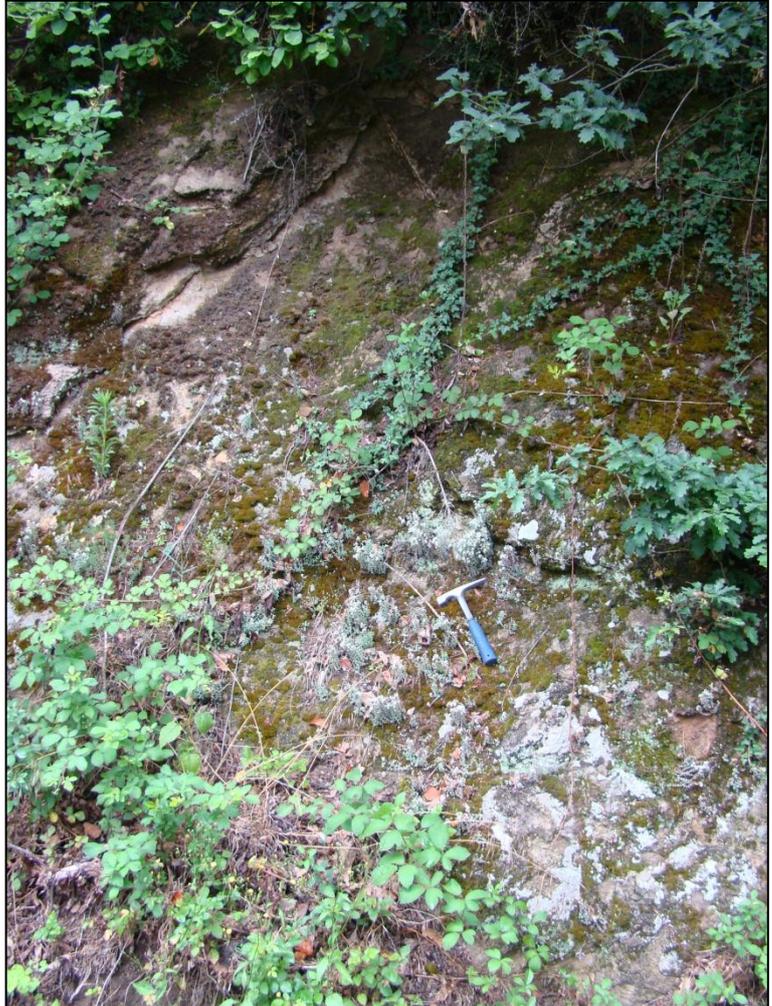
En l'absence de grands escarpements sur le territoire communal, le phénomène sera restreint au niveau de talus rocheux de quelques mètres de hauteur, situés le long des routes et chemins ou au niveau de décaissements dans le versant [Fig. 12].

Du fait de la fracturation en éléments de faible volume, de leur faible hauteur de chute, de la présence éventuelle de fossés, les blocs seront arrêtés en pied de talus.

Figure 12 : Talus rocheux granitique en bordure du croisement entre les chemins de La Condamine et de Chavanne
[Source : IMS_{RN}]

En raison de son caractère très ponctuel et de son extension plus que limitée, ce phénomène ne présente pas de risques et n'appelle donc aucune mesure de prévention.

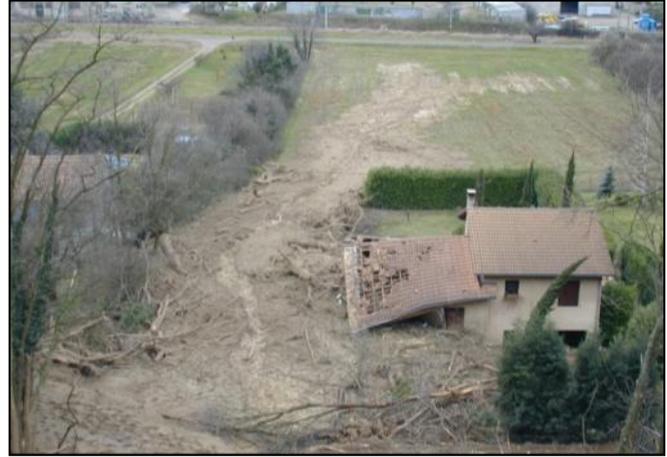
Figure 14 : Coulée de boue à LAVEYRON (Drôme)
[Source : IMS_{RN}]

Aussi, une coulée de boue se caractérise donc comme un glissement par une niche d'arrachement en amont. En revanche la propagation se fait généralement dans un couloir de faible largeur (au regard de la longueur de la coulée). La zone de dépôt en pied présente le plus souvent un évasement [Fig. 14].

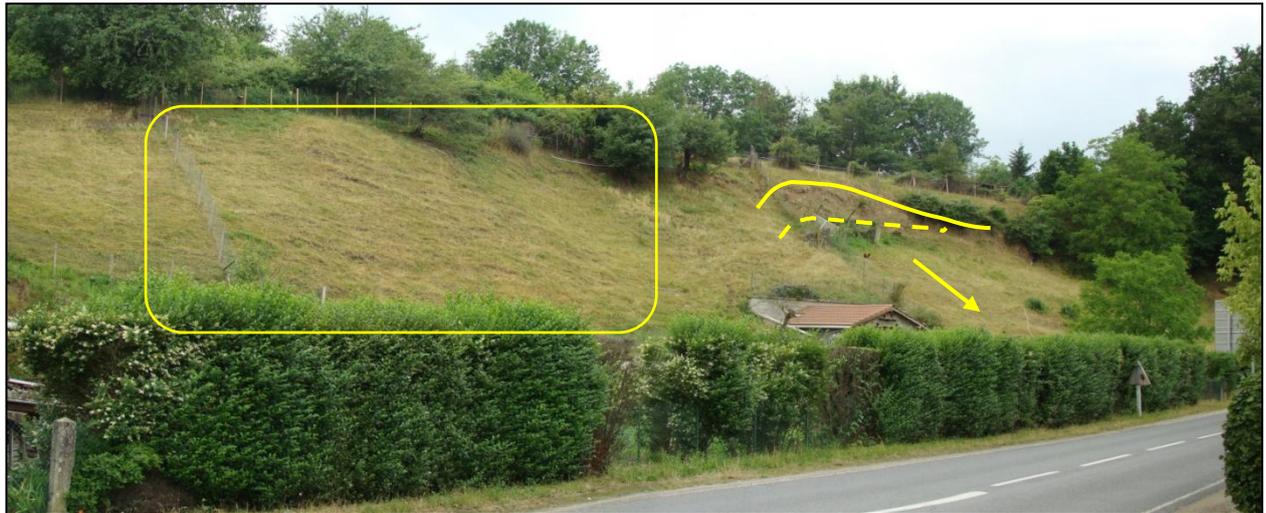
Le secteur le plus actif est situé sur le talus le long de la RD 30 en face du parking du boudrome. Dans la partie gauche, les ondulations sont bien visibles tandis que la partie droite présente une niche d'arrachement bien identifiée trahissant l'existence d'un ancien glissement [Fig. 16].

Figure 16 : Talus présentant des instabilités (ondulations à gauche et niche d'arrachement à droite), en face du parking du bouldrome [Source : IMS_{RN}]

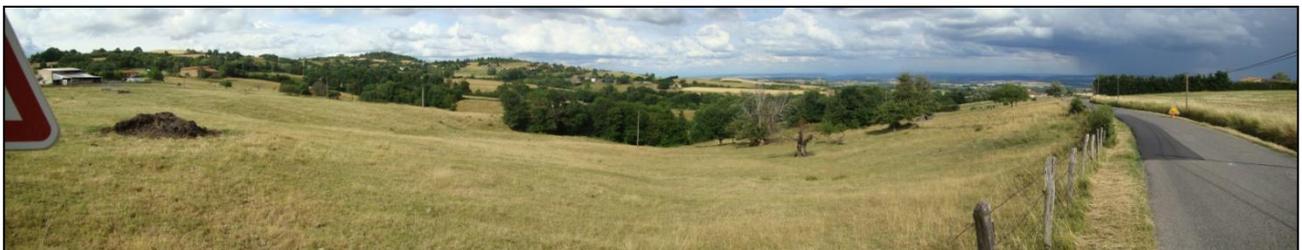
En dehors de cette zone particulièrement active, des instabilités sont visibles dans le secteur du ruisseau de l'Arche en aval de Marcellat. Des ondulations légères sont visibles essentiellement au niveau des talwegs. Le bord de la chaussée a été réparé en amont d'un talweg mais il est difficile de savoir si les travaux sont liés à une fissuration du fait du mouvement des terrains [Fig. 17 et 18].

Figure 17 : Talwegs en aval de Marcellat présentant des instabilités (ondulations) [Source : IMS_{RN}]

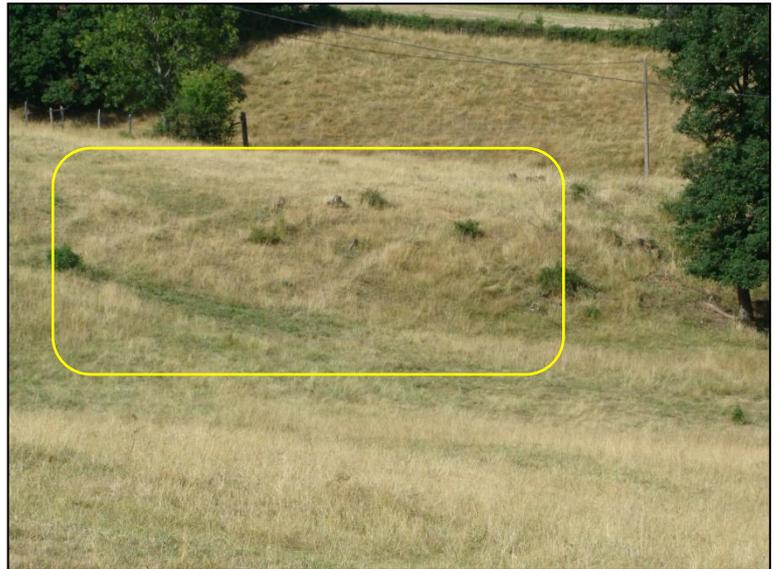
Figure 18 : Zoom sur les ondulations au niveau des talwegs en aval de Marcellat
[Source : IMS_{RN}]

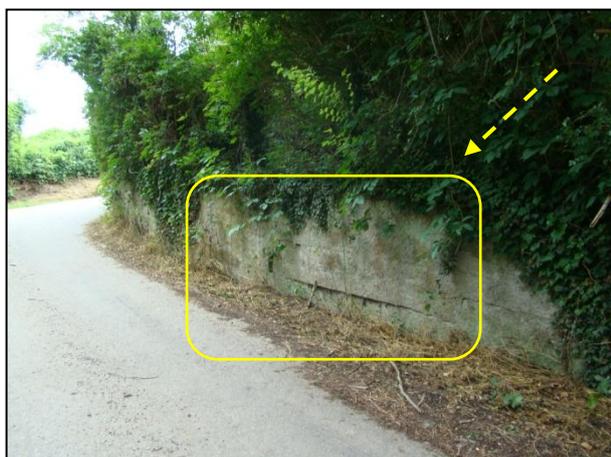
Les murs de soutènement sous-dimensionnés peuvent également être endommagés sous l'effet de la poussée des terres **[Fig. 19 et 20]**. Cette déstabilisation est accentuée par l'absence de drains permettant une évacuation des eaux en amont du mur (augmentation de la pression hydrostatique).

Figure 19 : Mur de soutènement très fissuré (du fait de la poussée des terrains) en bas du chemin des Bines
[Source : IMS_{RN}]

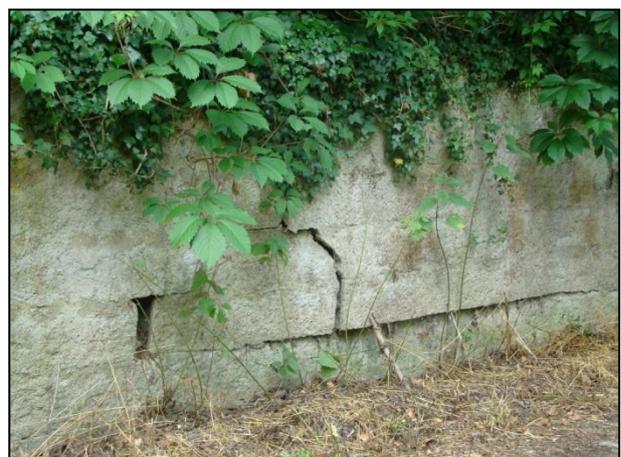
Enfin les élus nous ont appris que des travaux de réfection d'un mur au niveau de l'entreprise F. FAURE avait été réalisé suite à son effondrement sous la poussée des terrains (ayant sans doute pour origine un mauvais dimensionnement de l'ouvrage).

Figure 20 : Mur de soutènement reconstruit avec des drains en pied, au niveau de l'entreprise F. FAURE (rue Boiron). A noter que le reste du mur présente une fissuration importante
[Source : IMS_{RN}]

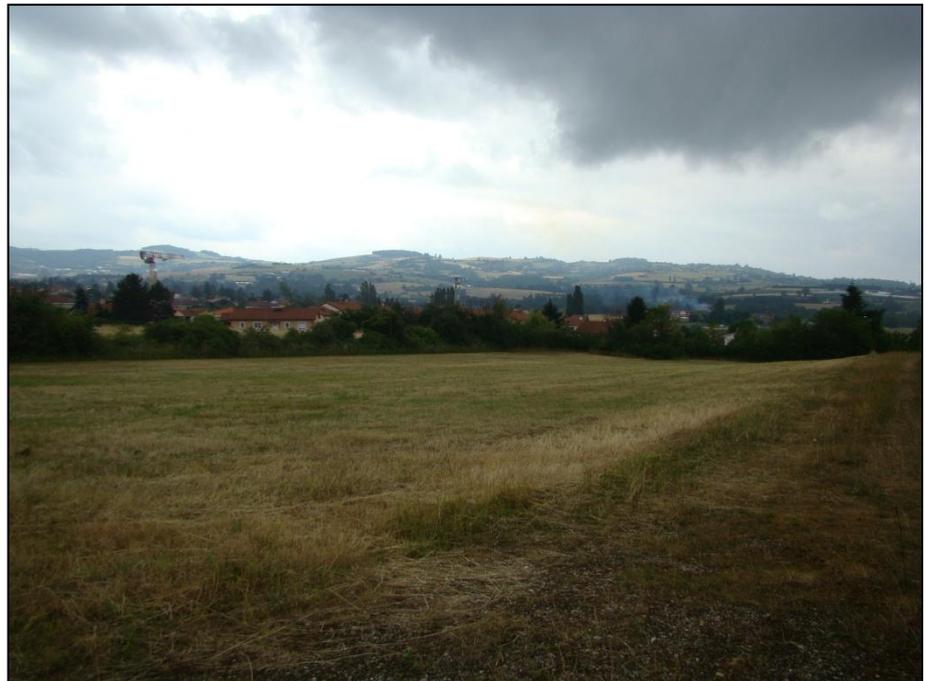
Il en ressort que ces zones sont globalement plates et qu'aucun indice de mouvement n'a pu être mis en évidence [Fig. 22]. La stabilité naturelle de ces parcelles semble être assurée.

Figure 22 : Zones d'urbanisation future au Marchay [Source : IMS_{RN}]
