**PROJET DE REQUALIFICATION, DE MISE EN
VALEUR ET DE DEVELOPPEMENT DU SITE DE
L'ABBAYE NOTRE-DAME
ETAT INITIAL DE L'ENVIRONNEMENT**

Janvier 2024

PROJET	Projet de requalification, de mise en valeur et de développement du site de l'abbaye Notre-Dame, sur la commune de La Couronne		
MAITRE D'OUVRAGE

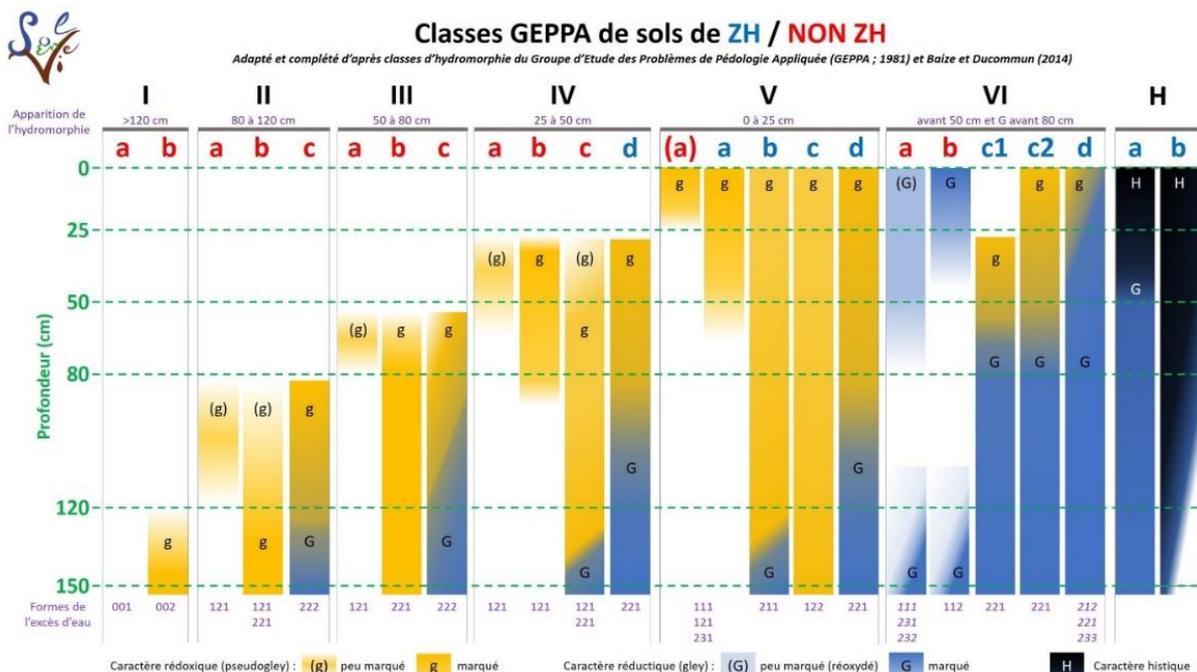
Figure 1 : Classes d'hydromorphie du GEPPA – Solenvie

Les zones humides ont ensuite été complétées au moyen de sondages pédologiques, visant à rechercher des **traces d'hydromorphie** et/ou des **sols caractéristiques des zones humides** (sols caractéristiques listés en annexe 1 de l'arrêté du 24 juin 2008 modifié par arrêté du 1^{er} octobre 2009). Les sondages pédologiques ont été réalisés à la tarière manuelle jusqu'à une profondeur maximale de 1,2 m puis identifiés à des « profils types » de sol. Ces profils ont ensuite été rattachés si possible aux **classes de sol du GEPPA** (voir Figure 1) auxquelles fait référence l'arrêté.

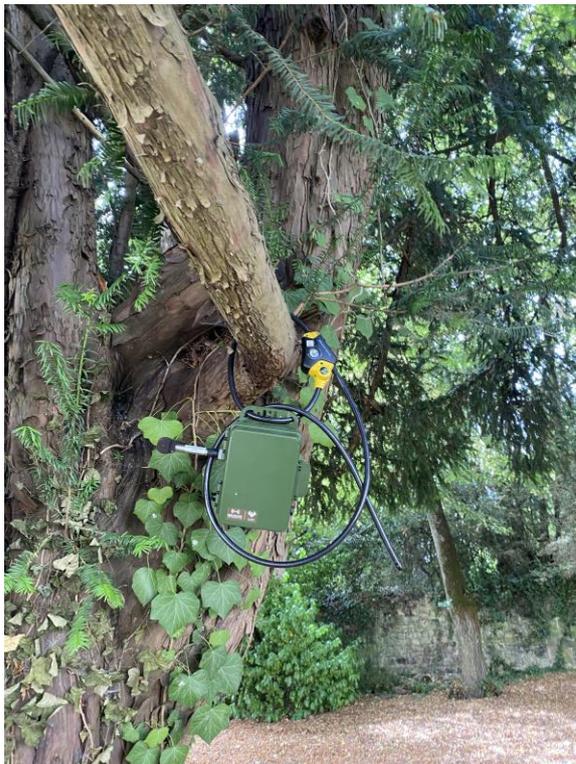
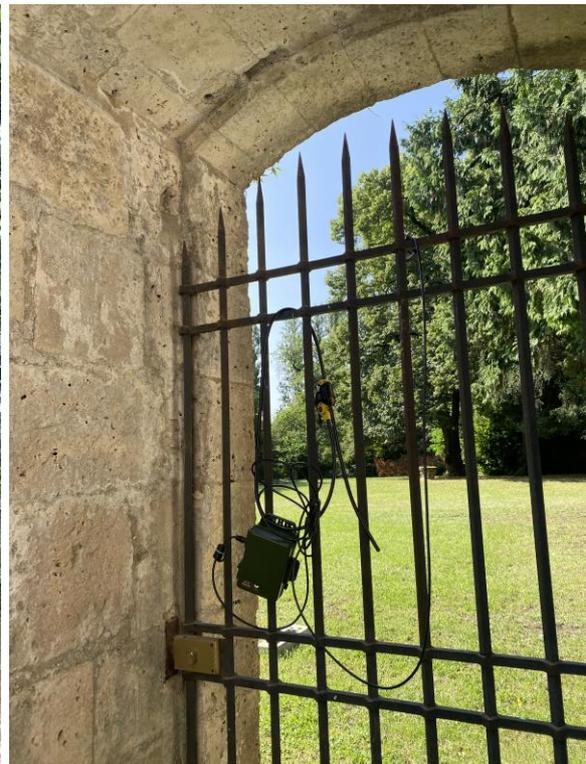
Enregistreurs SM4BAT sur l'aire d'étude © ETEN Environnement 2023

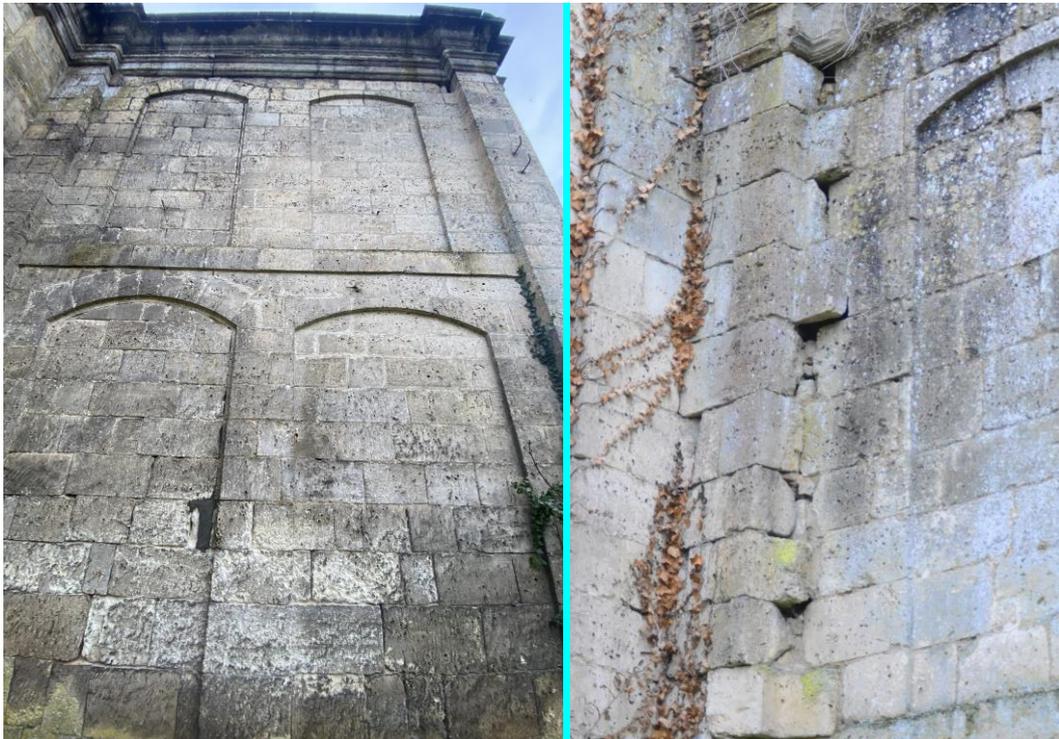
Certaines parties du bâtiments (abbaye) sont difficilement accessibles (effondrements, accès combles et bureaux, etc.) et ne peuvent donc être prospectées dans leur intégralité. Aussi, de nombreux micro-habitats pouvant abriter des chiroptères ne peuvent être contrôlés de façon exhaustive. Il s'agit notamment des anciennes ouvertures murées présentant des fissures offrant un accès à des espaces libres derrière (photo ci-après).

Type d'habitats inventorié non exhaustivement ©ETEN Environnement 2024

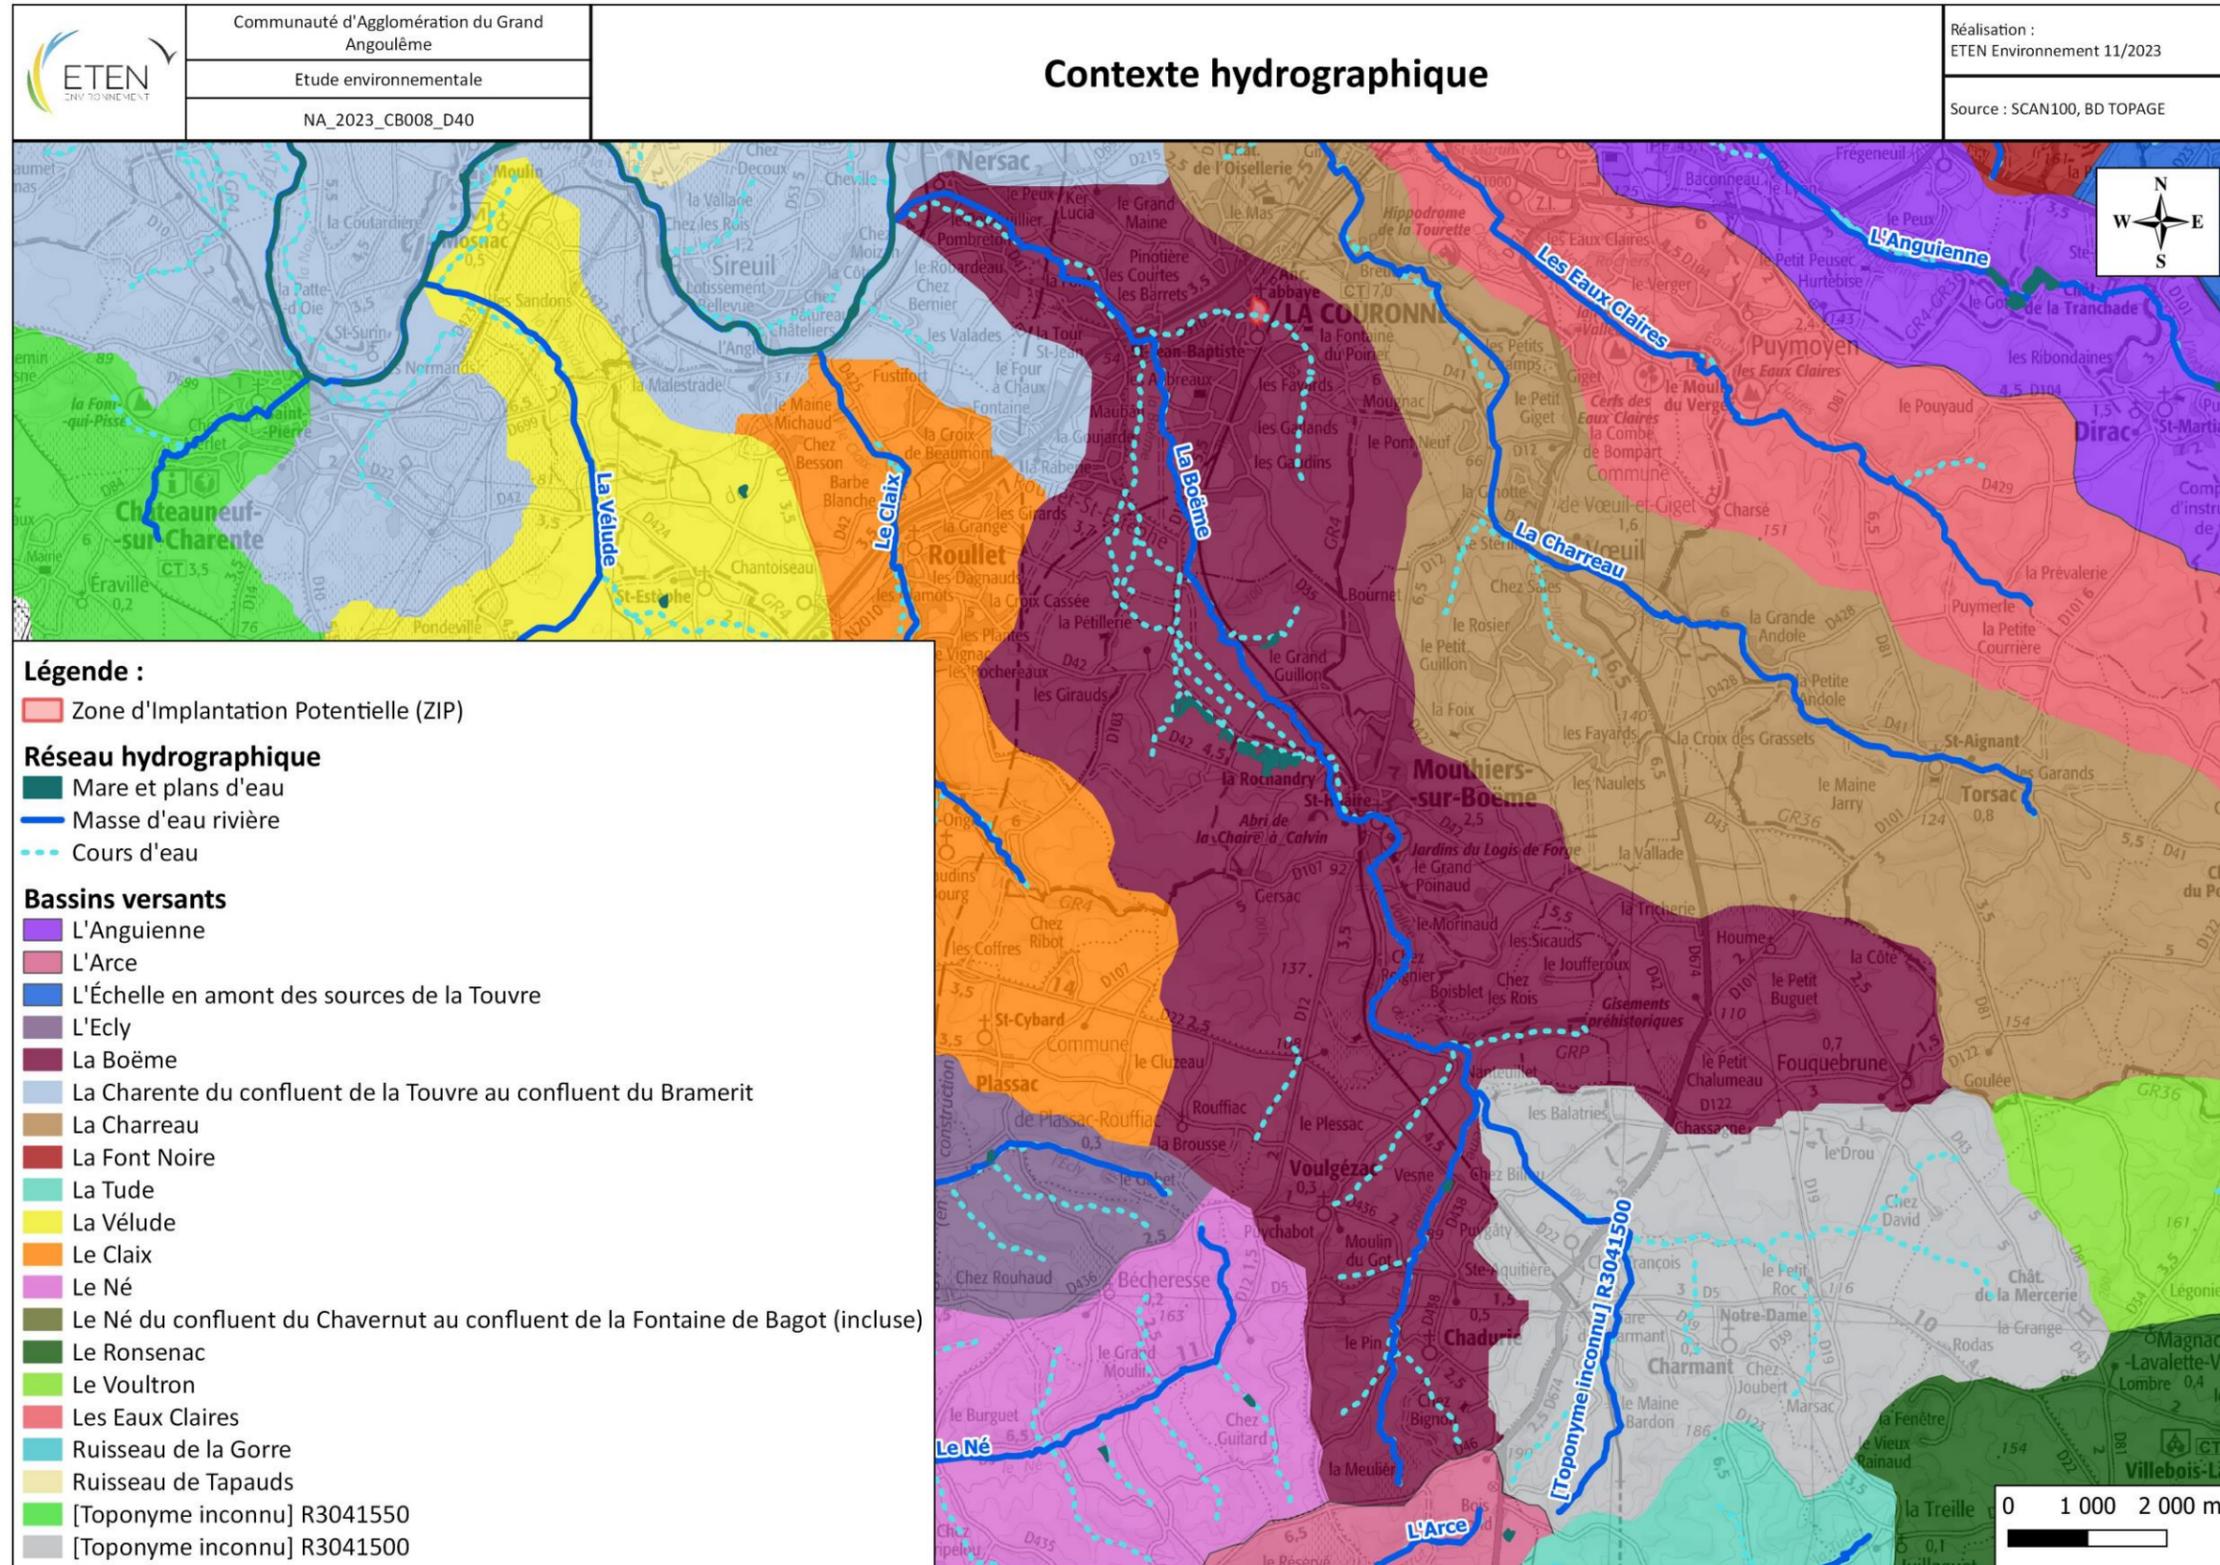
Carte 4 : Contexte hydrographique

Ce cours d'eau se jette dans La Boème (R3040500), en rive droite.

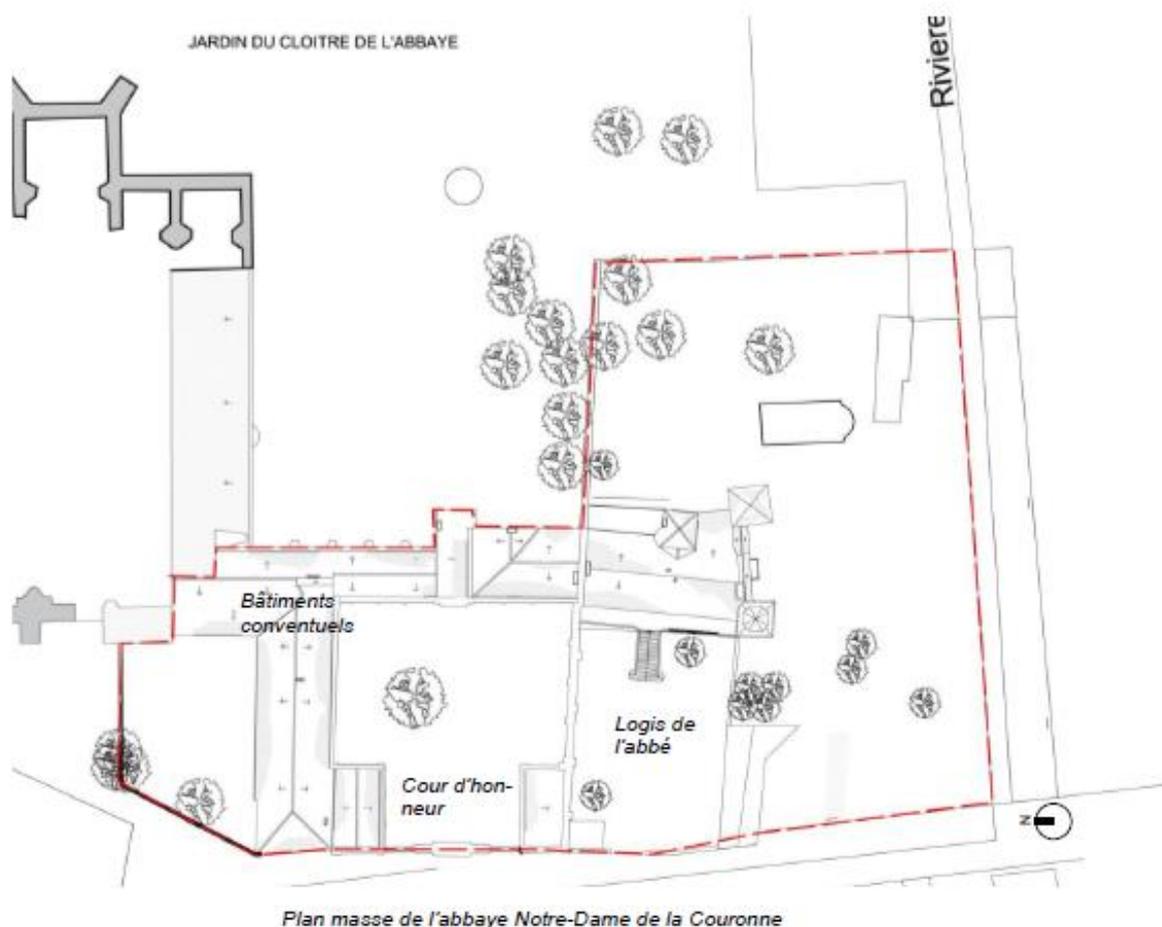
Figure 16 : Plan de masse de l'abbaye Notre-Dame de la Couronne

La ZIP correspond à l'Abbaye Notre-Dame et ses abords. Il s'agit d'un site prestigieux ayant conservé un grand héritage historique et architectural. Il est actuellement formé par les anciens bâtiments conventuels, la grande abbatiale aujourd'hui en ruine, ainsi que le logis de l'abbé attenant, construit au XV^{ème} siècle.

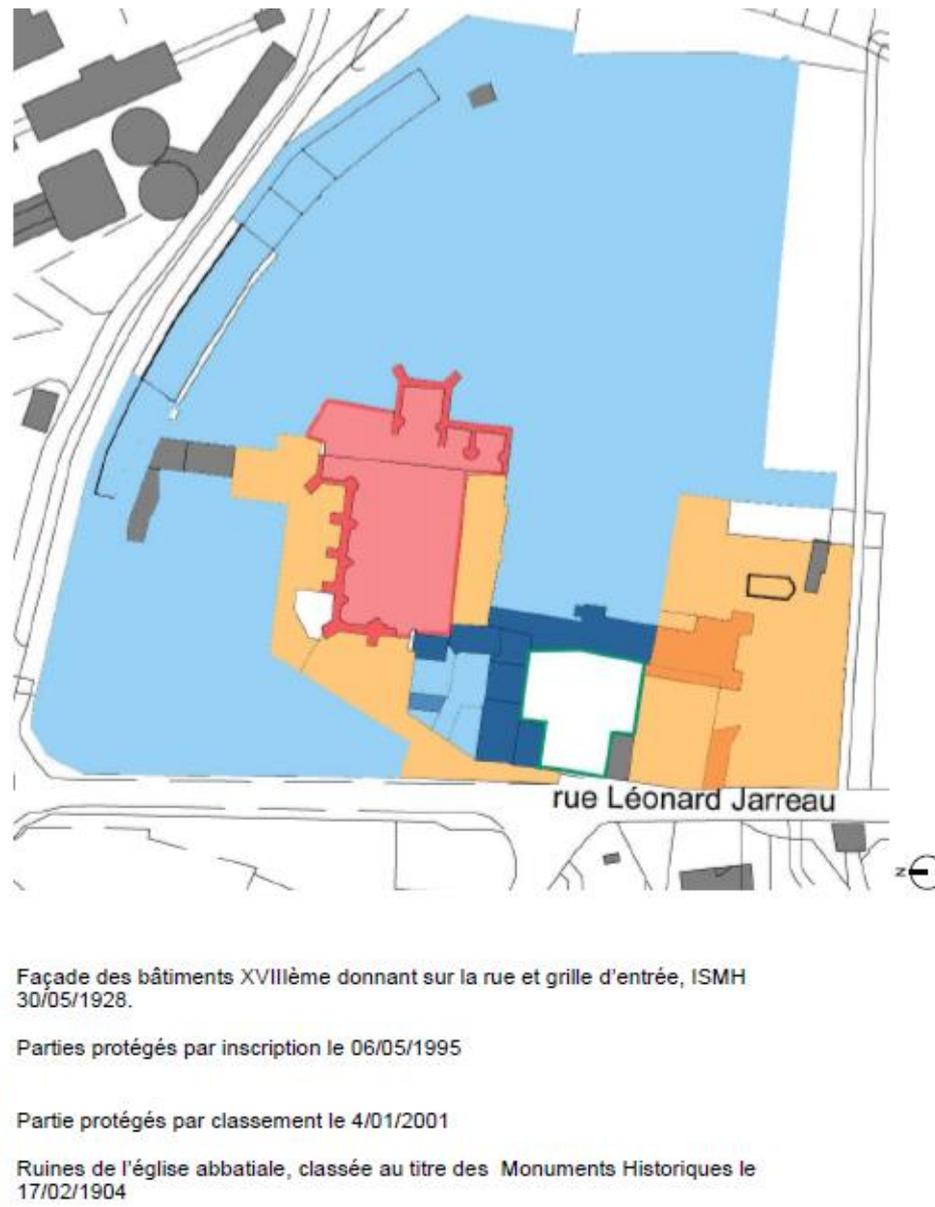
Figure 17 : Plan général des protections au titre des Monuments historiques de l'abbaye de Notre-Dame
(Source : Etude de faisabilité et de réutilisation de l'ancienne Abbaye Notre-Dame, S. Berhault, Architecte du patrimoine, décembre 2022)

- 17 février 1904 : classement des ruines de l'abbatiale (propriété du département de la Charente) ;
- 30 mai 1928 : inscription de l'ensemble des façades des bâtiments du XVIII^{ème} siècle sur cour et la grille d'entrée de l'ancienne abbaye ;
- 6 mai 1999 : inscription des ensembles bâtis et non bâtis constituant une partie de l'ancienne abbaye et non encore protégés ;
- 4 janvier 2001 : classement de tous les éléments bâtis et non bâtis.

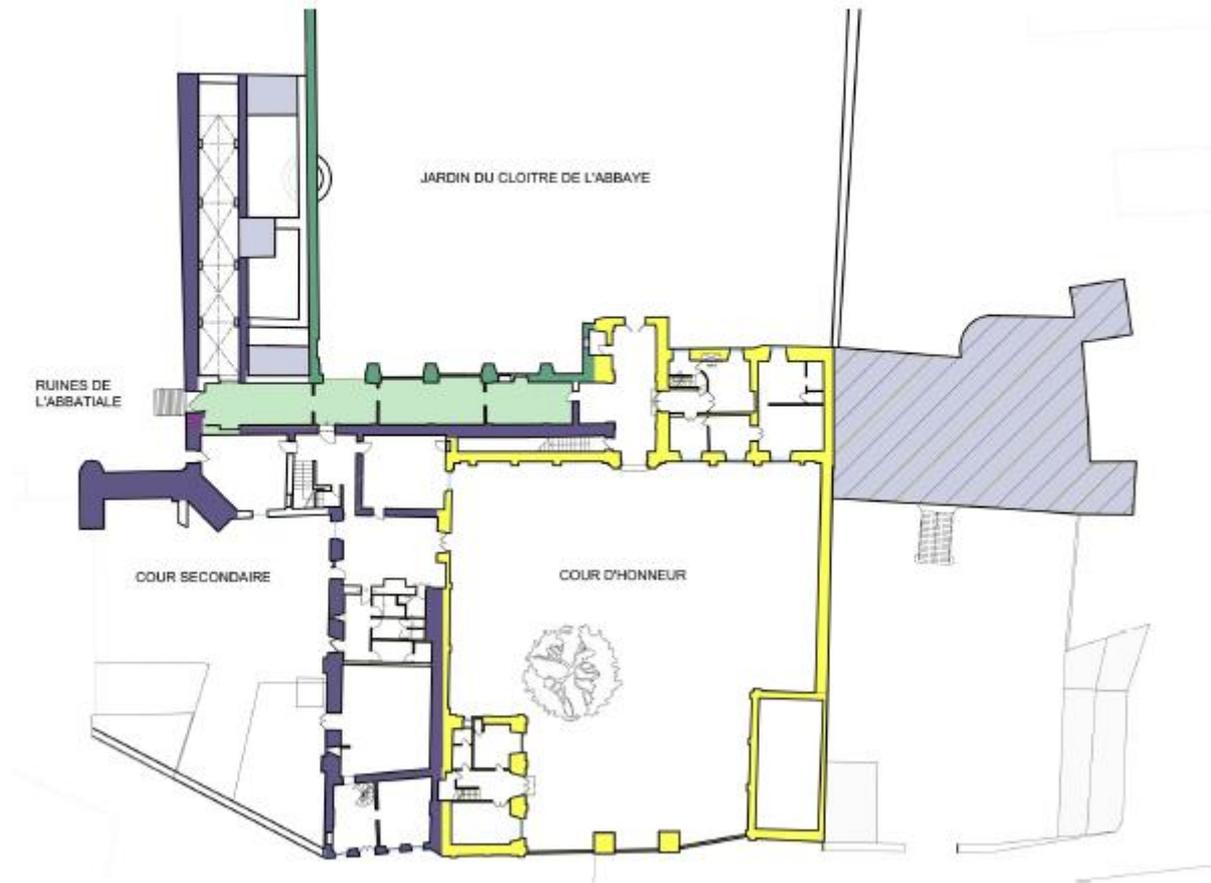
Plan de datation relative des différentes parties

- XIVème siècle
- XVème siècle
- Première moitié XVIIème siècle
- Deuxième moitié XVIIème siècle
- XVIIIème siècle

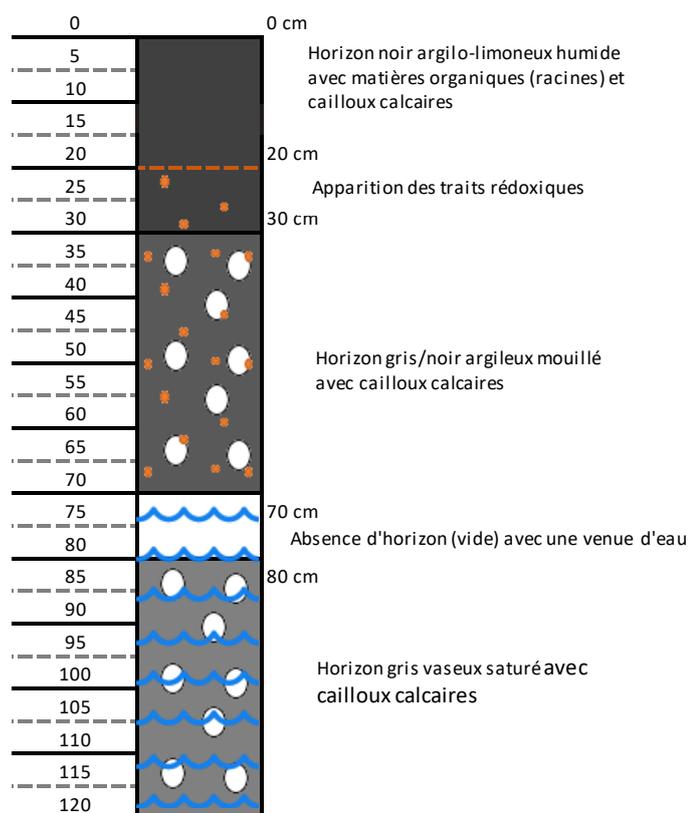
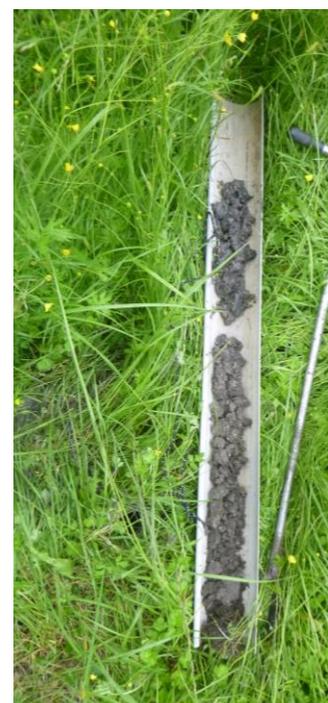
Figure 20 : Profil 2, sondage S2

Ce profil correspond à un fluvisol rédoxisol, caractéristique des zones humides.

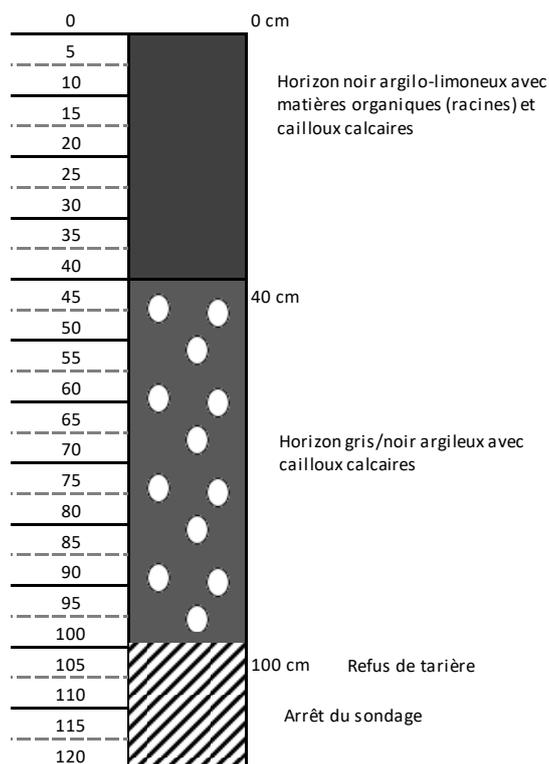
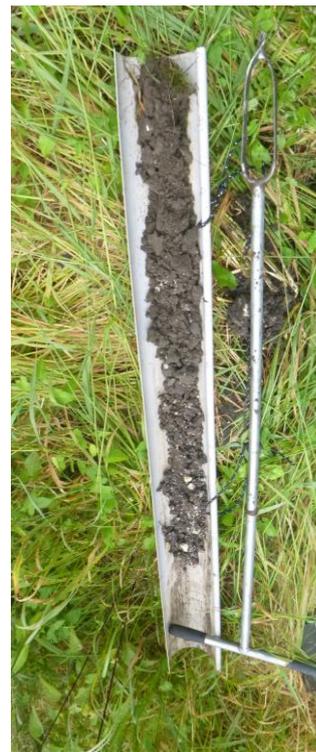
Figure 21 : Profil 1, sondage S4

Sur les 40 premiers centimètres, un horizon noir argilo-limoneux avec matières organiques (racines) et quelques cailloux calcaires a été observé. Ensuite entre 40 cm et jusqu'à la fin des sondages (entre 70 cm et 1 m de profondeur) un horizon gris/noir argileux avec la présence de nombreux cailloux calcaires est observés. Il s'agit de calcosol rattachable à la classe la du GEPPA, **il n'est pas caractéristique des zones humides.**

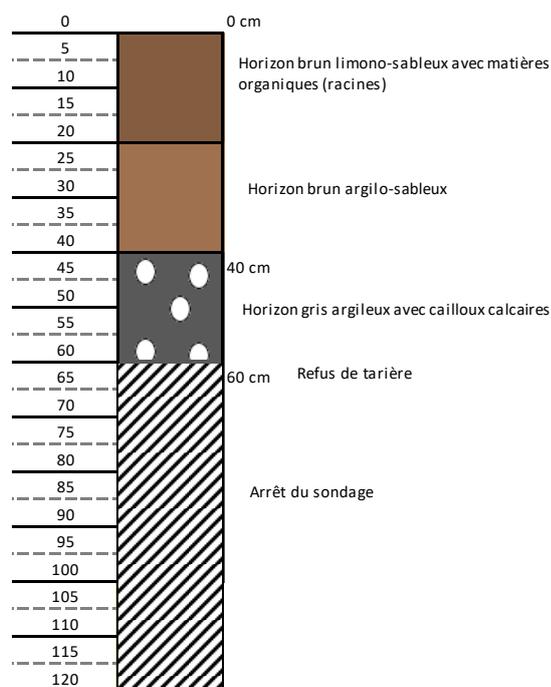
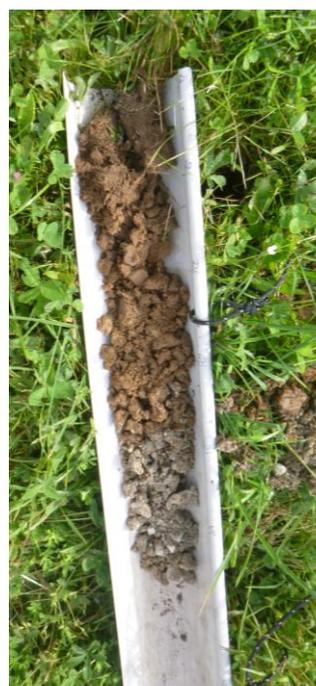
Figure 22 : Profil 3, sondage 5

Sur les 20 premiers centimètres, un horizon limono-sableux brun avec la présence de racines est présent. Ensuite un horizon brun argilo sableux est observé jusqu'à 40 cm de profondeur. Entre 40 cm et 60 cm (arrêt du sondage), un horizon gris argileux avec la présence de cailloux calcaire est observé. Il s'agit d'un calcosol rattachable à la classe la du GEPPA, il n'est pas caractéristique des zones humides.

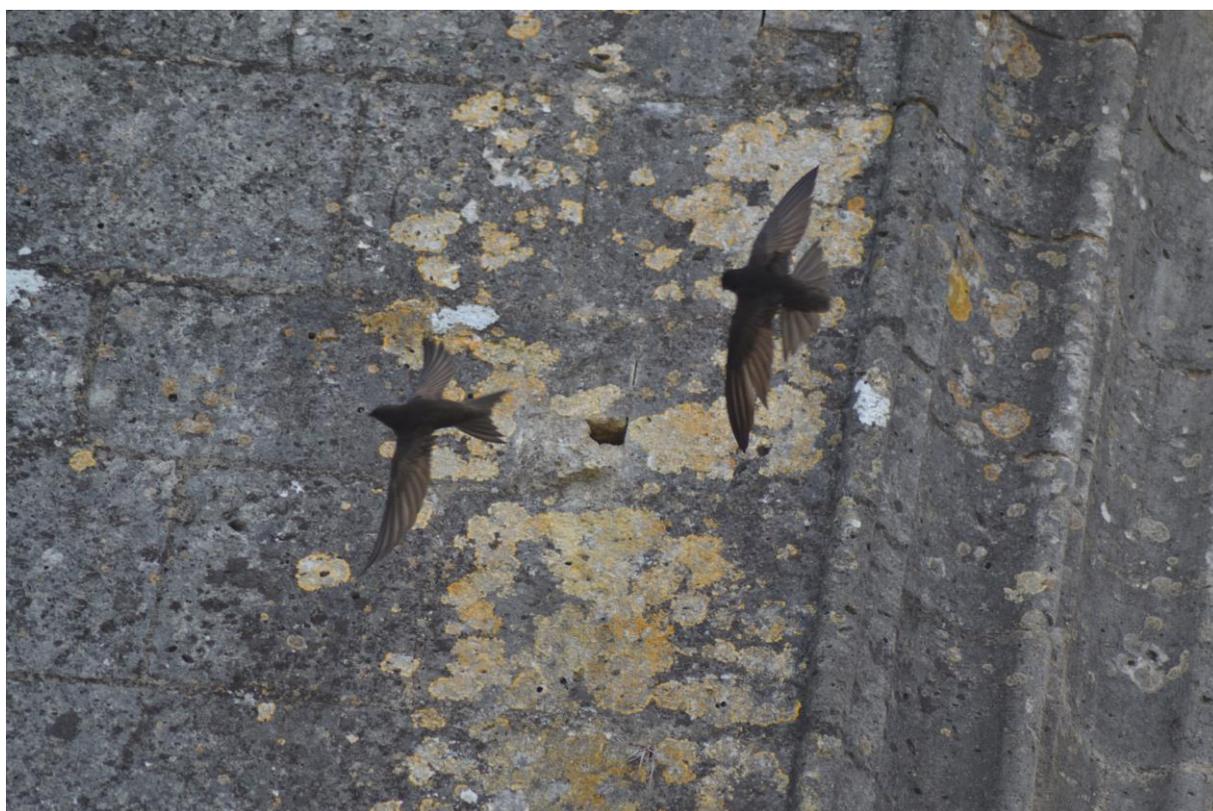
Martinet noir sur l'aire d'étude ©ETEN Environnement 2023

Au sein de l'aire d'étude, les espaces verts, occupés par de nombreux vieux arbres, constituent des habitats de reproduction pour des espèces communes sensibles (Serin cini, Chardonneret élégant, Verdier d'Europe). Par ailleurs, les ruines de l'abbaye accueillent des nids de martinets noirs, au niveau de petites cavités (visibles sur la photo ci-dessus). L'aire d'étude rapprochée présente ainsi un enjeu de conservation modéré pour l'avifaune.

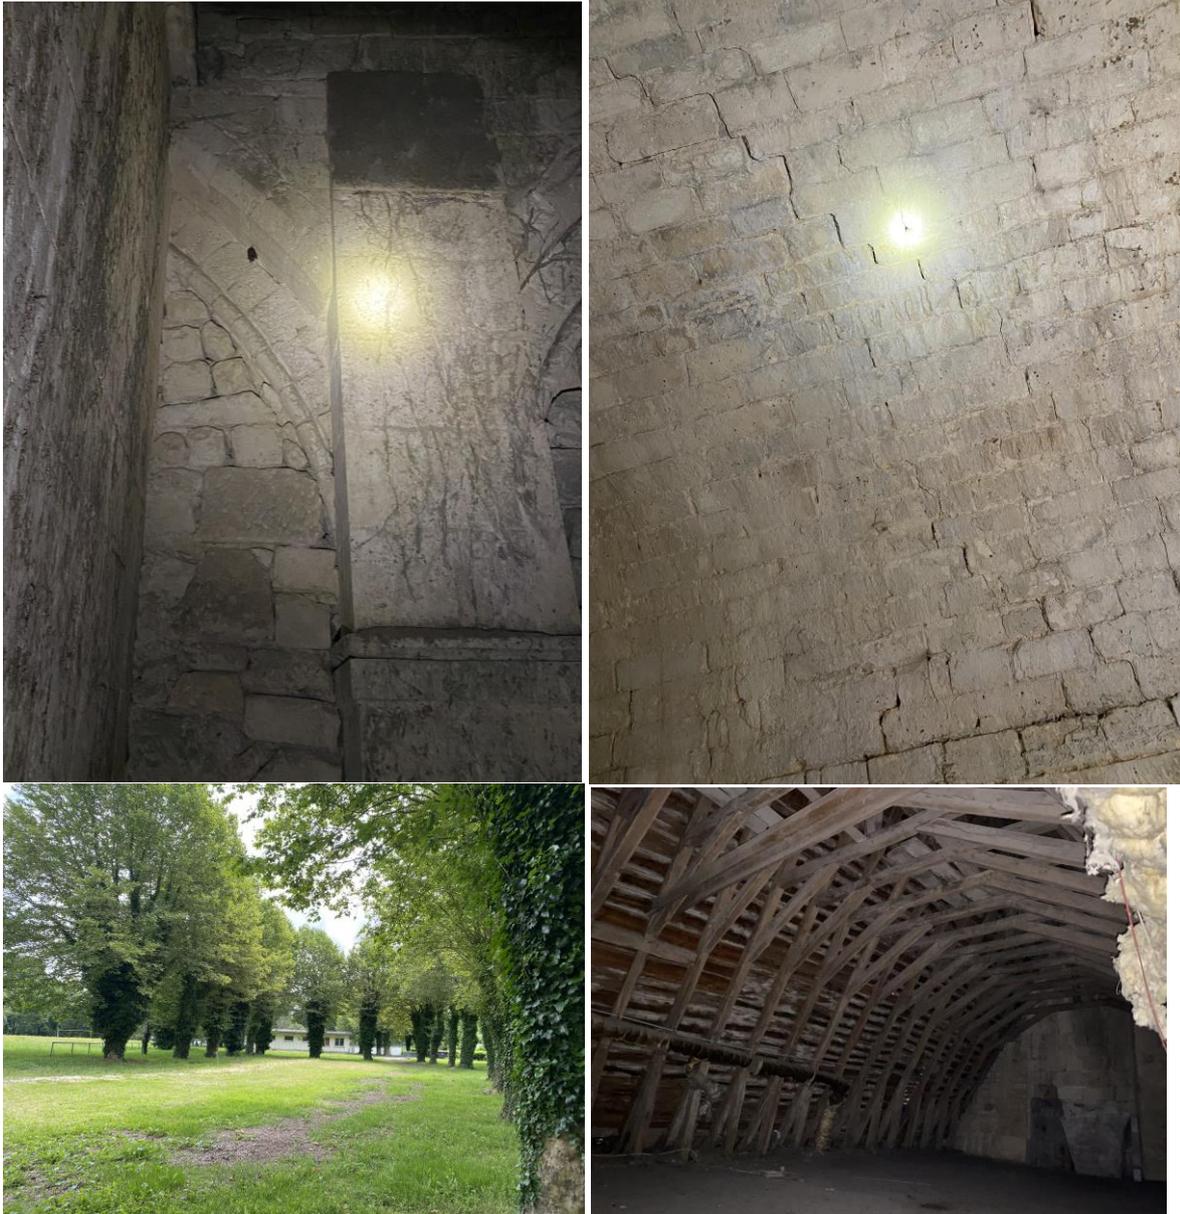
La présence de nombreuses traces de guano dans certaines parties du bâtiment témoigne d'une occupation ponctuelle également.

Habitats favorables au gîte des chiroptères sur l'aire d'étude © ETEN Environnement 2023

<p>La partie bâtie de l'abbaye présente des conditions favorables aux chiroptères (combles, disjointements, caves) ainsi que certains boisement (ripisylve et alignement de platanes) riches en lierre et cavités plus favorables aux espèces arboricoles.</p> <p>Les lisières de bosquets et les milieux ouverts de l'aire d'étude sont également favorables à la chasse et au transit des chiroptères.</p> <p>L'aire d'étude rapprochée présente ainsi un fort enjeu de conservation pour les chauves-souris.</p>	<p>Enjeu local associé aux chiroptères</p> <p>Fort</p>
--	--

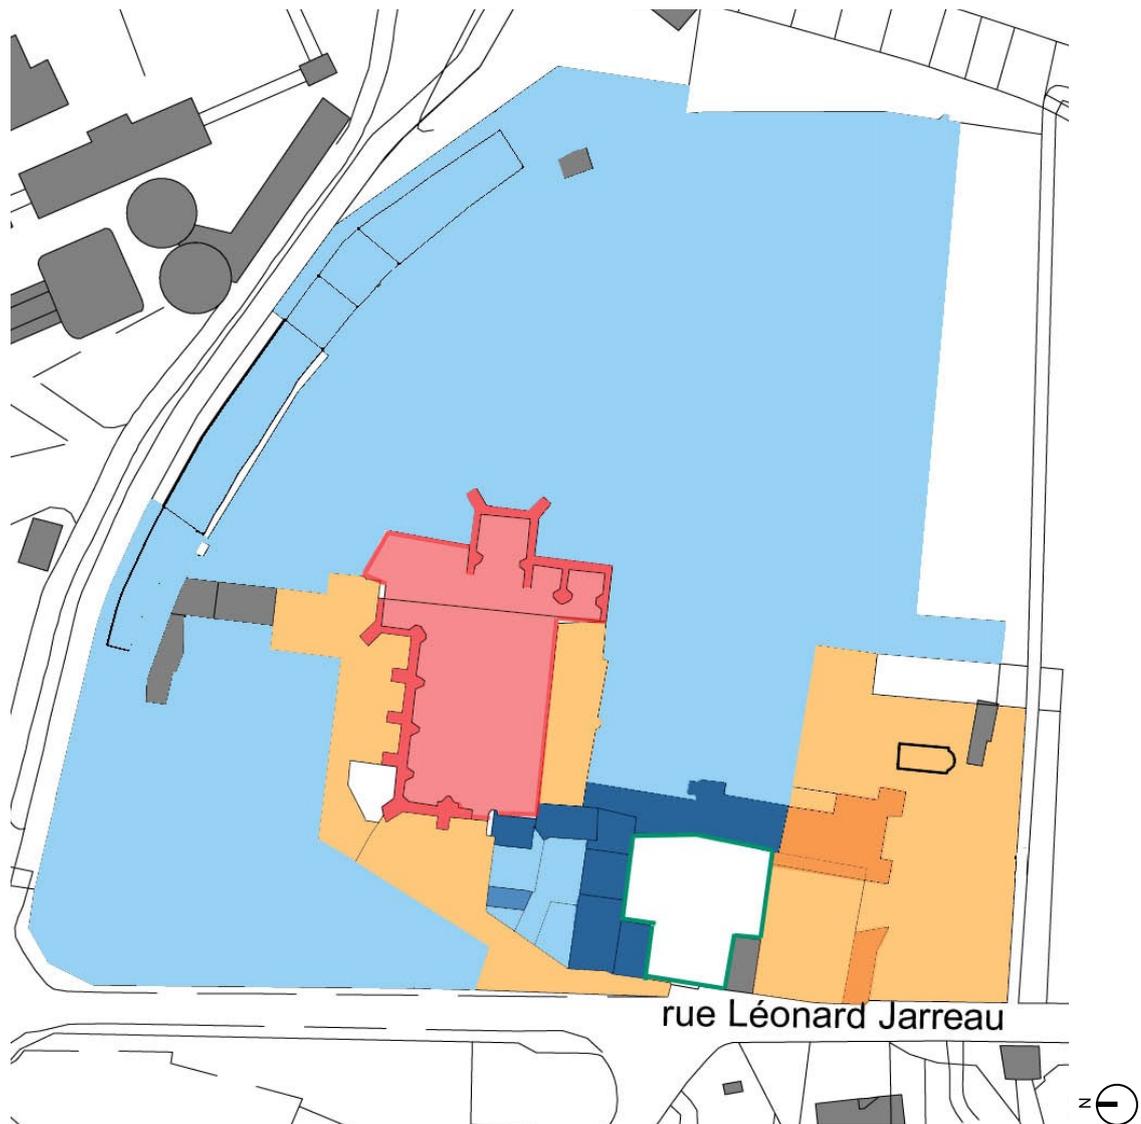
Plan général des protections au titre des Monuments Historiques

- 17 février 1904, classement des ruines de l'abbatiale (propriété du département de la Charente) ;
- 30 mai 1928, inscription de l'ensemble des façades des bâtiments du XVIIIème siècle sur cour et la grille d'entrée de l'ancienne abbaye ;
- 6 mai 1999, inscription des ensembles bâtis et non bâtis constituant une partie de l'ancienne abbaye et non encore protégés ;
- 4 janvier 2001, classement de tous les éléments bâtis et non bâtis (cf carte suivante).

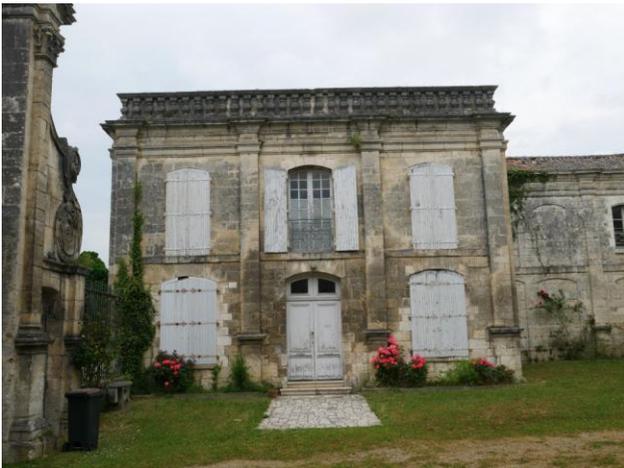
Le pavillon nord

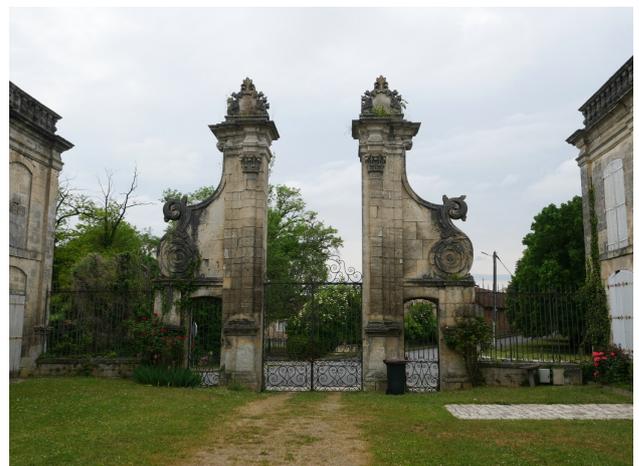
De part et d'autres de larges volutes en pierre finement sculptées partant de la base jusqu'au couronnement des piliers encadrent le passage fermé de grilles en fer forgé. De part et d'autre, un guichet ouvre sous les consoles inversées à enroulement en pierre.

Le grand portail depuis la cour

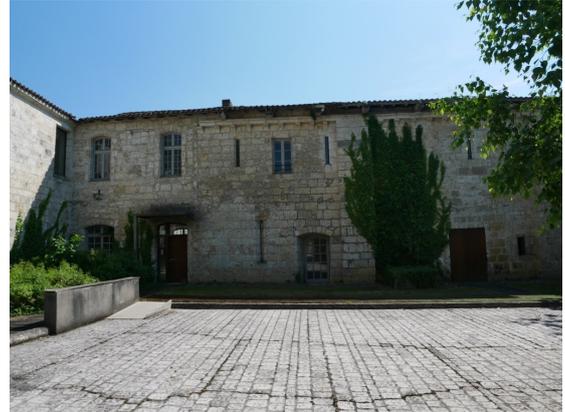
Vue de la façade depuis la cour secondaire

Dans la cour secondaire, la composition de la façade est peu régulière et présente des dispositions historiques différentes : Près de l'angle, les baies sont de typologie du XVIIIème siècle comme sur la cour d'honneur. Les menuiseries sont toutes récentes. Le reste de la façade reçoit de deux larges contreforts sur toute la hauteur, et de six archères verticales au premier niveau et d'une seule au rez-de-chaussée. Une ancienne corniche munie de modillons est visible au centre de la façade, surmontée par des gargouilles indiquant l'existence manifeste d'un chaîneau encaissé. On remarque une large bande couvert en tuile canal sous l'actuel pan de toiture actuel.

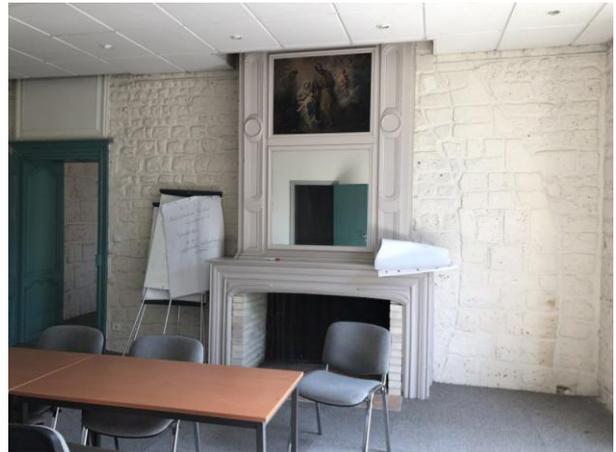
Cheminée dans la salle 1.10 : le niveau du faux-plafond est plus bas que les moulures du manteau.

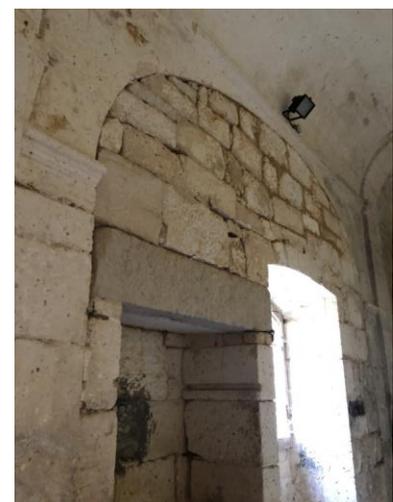
La galerie était manifestement ouverte sur le cloître par de grandes arcatures en anse de panier qui ont été obturées en pierre de taille avec quelques ouvertures permettant un éclairage naturel. Le premier arc en face du passage depuis l'espace Lafarge est fermé par une large grille (le cloître faisant partie d'une autre propriété). On note aussi en face dans le grand mur longitudinal des arcades obturées.

Une arcade murée

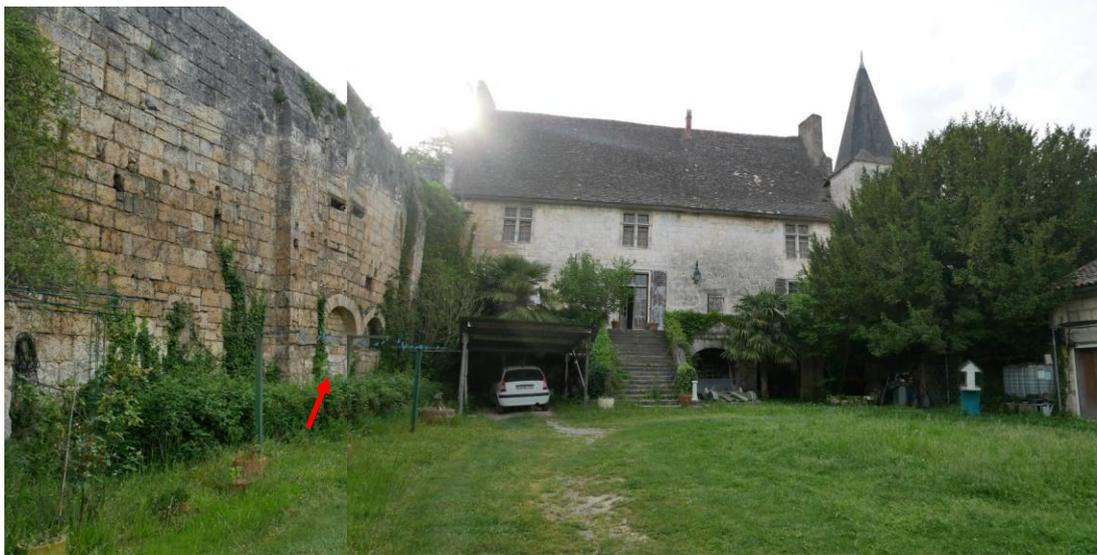
Traces d'arcatures dans le mur mitoyen à la cour d'honneur

La cour d'entrée du logis précède le bâtiment, et on remarque une arcature sur le mur mitoyen de la cour d'honneur au nord.

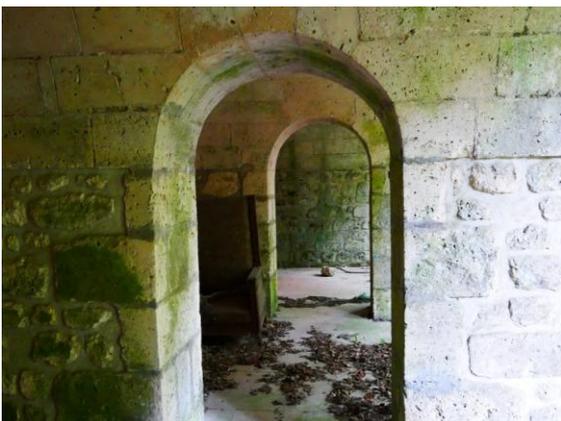
Galerie sous la terrasse côté ouest

Sous les terrasses on remarque des reprises de la structure : toutes les poutres ont été doublées par des éléments en béton. Les terrasses sont recouvertes de dalle de pierre envahies de végétation. L'étanchéité n'est plus assurée, et les armatures en fer des poutres en béton ont commencé à s'oxyder, détériorant gravement la structure. Il règne une grande humidité qui a favorisé la colonisation par des mousses vertes, et le pire est à craindre pour les éléments sculptés comme la porte ornée de l'escalier.

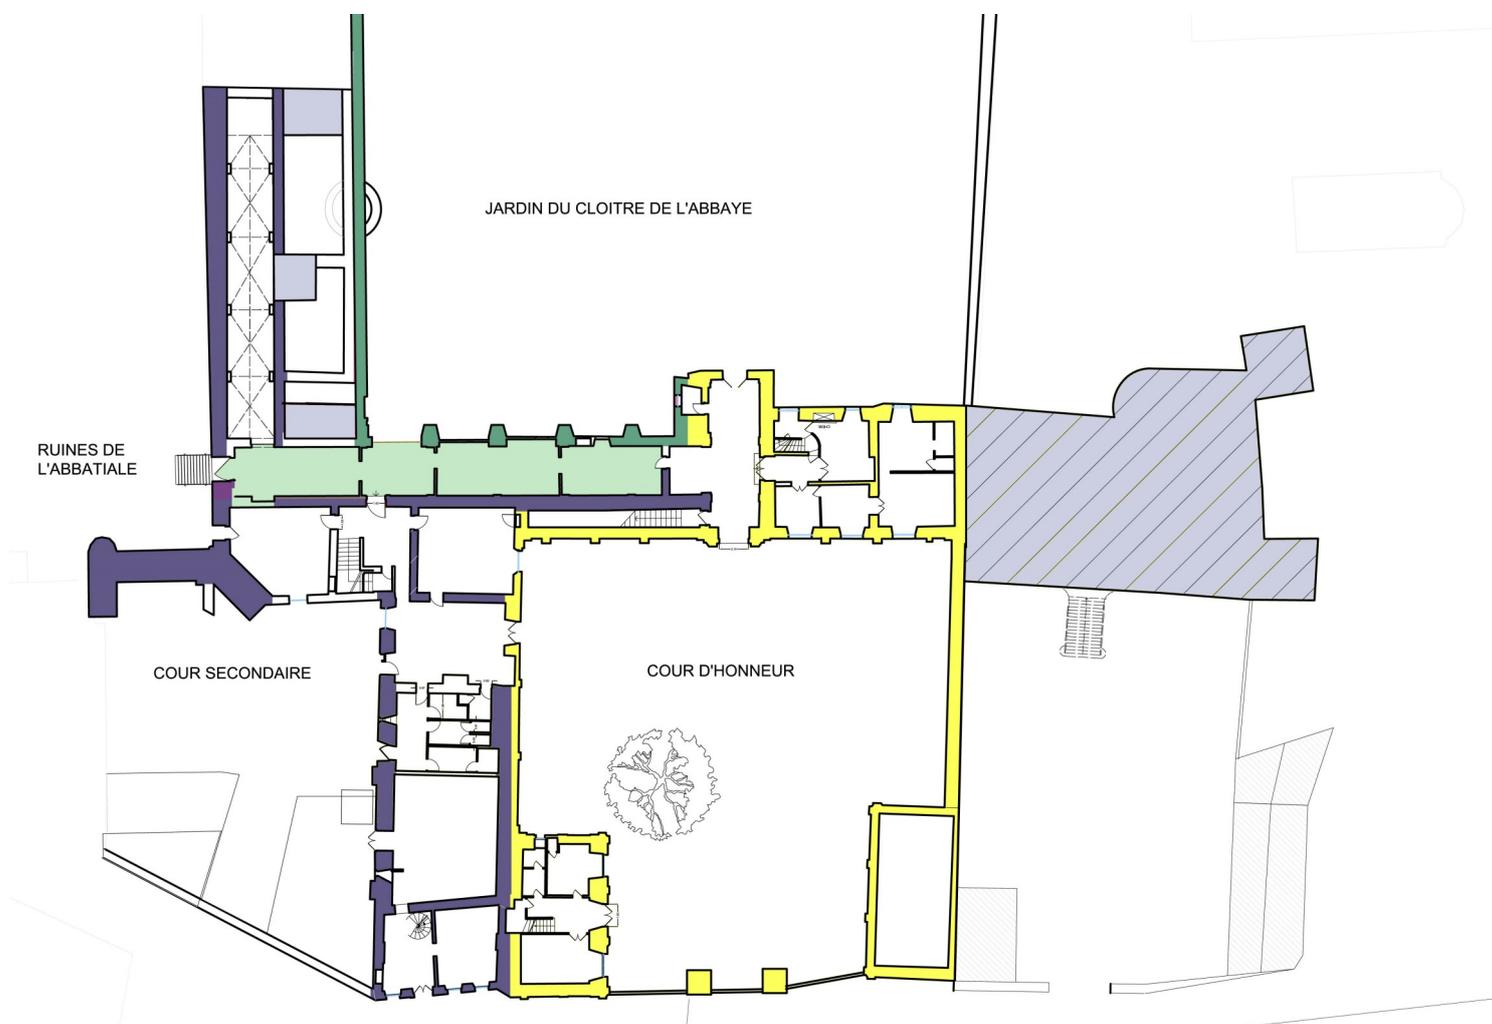
Plan de datation relative des différentes parties

- XIVème siècle
- XVème siècle
- Première moitié XVIIème siècle
- Deuxième moitié XVIIème siècle
- XVIIIème siècle

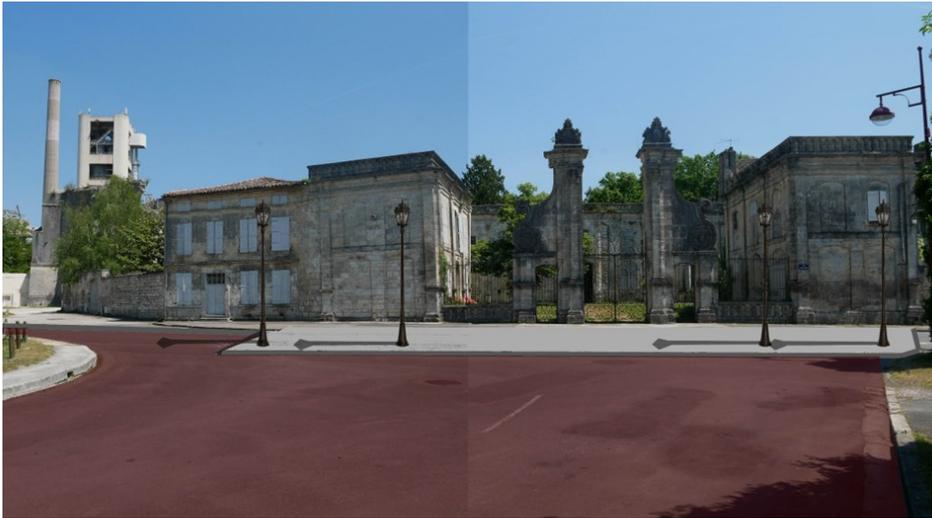
- La création d'un parvis incitant au ralentissement des voitures ;
- L'élargissement de l'espace devant le portail afin d'appréhender l'entrée frontalement ;
- La mise en place d'un mobilier urbain et d'un éclairage de qualité ;
- La modification de la couleur de l'enrobé (rouge porphyre)

Photomontage , parvis devant le portail de l'abbaye
(Source Aedificio)

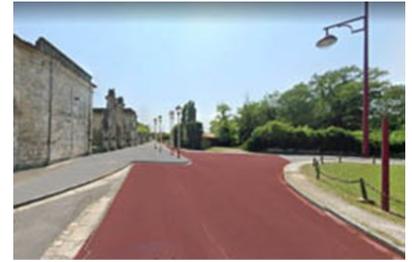
Photomontage, parvis devant le portail (Source Aedificio)

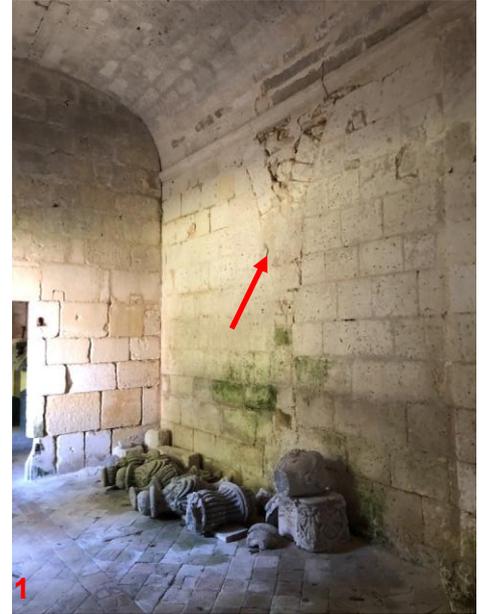
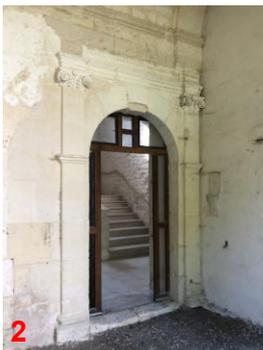
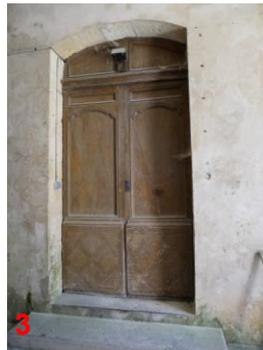
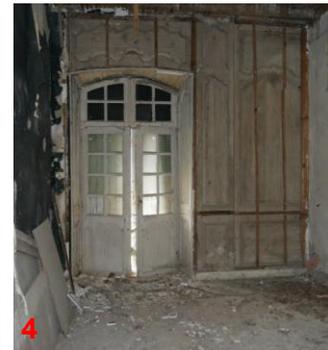
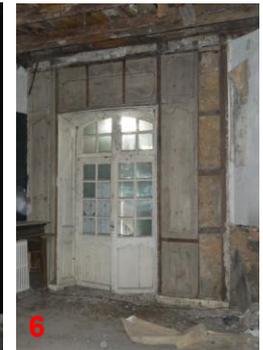
Le logis du XVIIIème siècle au sud du bâtiment des convers témoigne de sa construction à cette époque, beaucoup de vestiges encore présents en témoignent :

- la porte d'entrée (3)
- hautes menuiseries en bois à petits carreaux (3) ;
- trumeau ouvragé (la cheminée a été arrachée) (5) ;
- des lambris moulurés (6) ;
- grandes hauteurs des pièces (dont certaines ont été divisés) ;
- garde-corps en fer forgé des quatre fenêtres du premier étage.

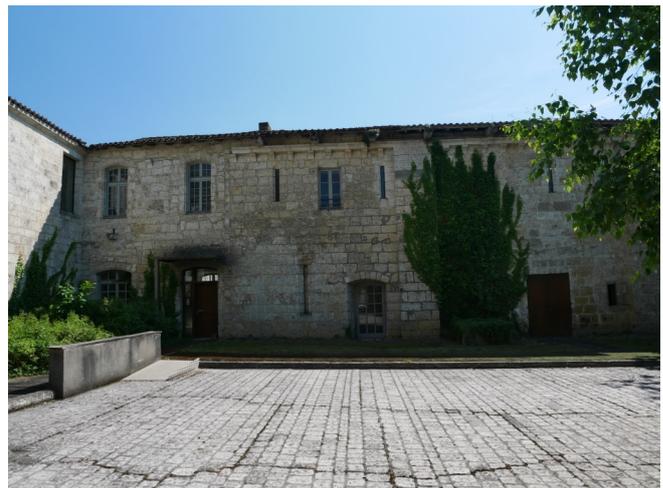
On relève des ouvertures hautes et étroites, s'identifiant à des archères et une série de curieux modillons, ainsi que deux grands contreforts. Ceux-là indiquent que la salle aurait été voûtée ce qui serait compatible avec le fonctionnement d'un cellier. Les archères permettaient de protéger le lieu lors des divers conflits qu'a subi l'abbaye. On note aussi au pied de cette façade un ancien puits. Cette élévation se rapproche de celle de l'abbaye de Ronsenac à une vingtaine de kilomètres, dont la façade du prieuré du XIIème possède les mêmes caractéristiques : hauts contreforts et corniche.

Façade du corps de logis nord de l'abbaye Notre-Dame, dans la cour secondaire
