**PROJET DE REQUALIFICATION, DE MISE EN
VALEUR ET DE DEVELOPPEMENT DU SITE DE
L'ABBAYE NOTRE-DAME
ETAT INITIAL DE L'ENVIRONNEMENT**

Janvier 2024

PROJET	Projet de requalification, de mise en valeur et de développement du site de l'abbaye Notre-Dame, sur la commune de La Couronne		
MAITRE D'OUVRAGE

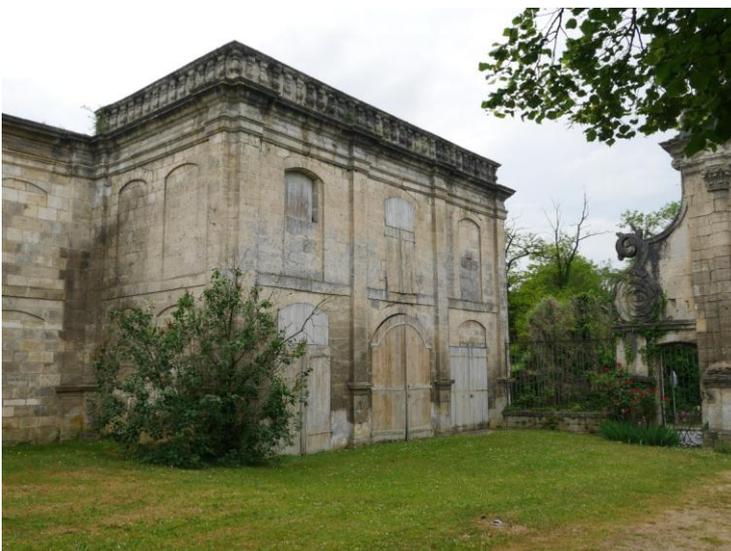
Le pavillon sud

Sur le pavillon d'entrée sud, on remarque des modifications peu esthétiques de la façade et notamment le percement de deux portes de garage, en conflit manifeste avec la composition d'ensemble.

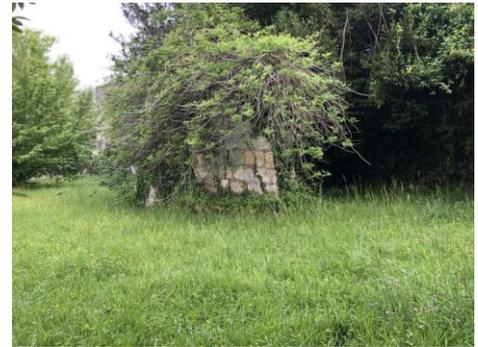
Sur les façades, les baies du niveau de la terrasse ont été agrandies, et le meneau central coupé. Dans le jardin, le mur d'enceinte édifié au XVIIème siècle encore présent est totalement recouvert d'une végétation abondante.

Il est particulièrement intéressant car il semble y avoir inclus des réemplois d'éléments antérieurs.

Vue du mur d'enceinte.

Le mur présente des désordres importants liés à des d'infiltrations et son écroulement partiel accélère encore sa dégradation.

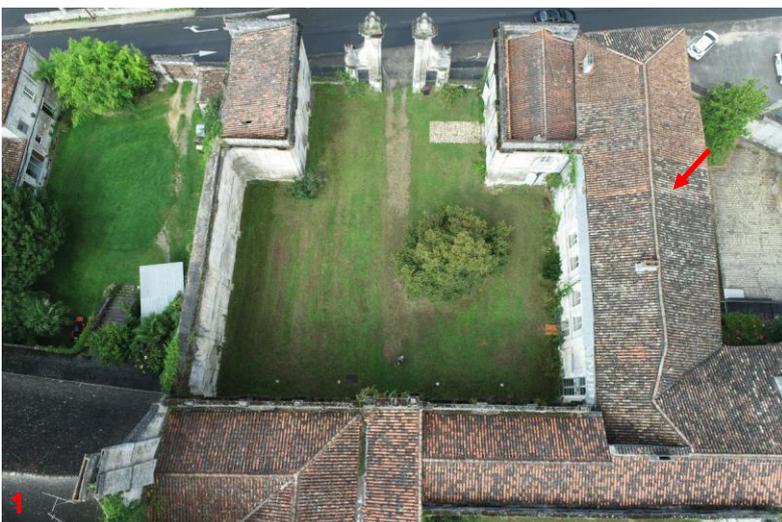
On constate que le couronnement du mur de façade du bâtiment nord sur la cour d'honneur a été couvert par des entablements en zinc (1) très vétustes assemblés. Leur état explique la dégradation importante des acrotères en pierre de taille. La dépose du zinc sera réalisée afin de restaurer convenablement la pierre de taille et restituer une couverture adéquate en tuile.

Une restauration générale des chéneaux lors des travaux de couverture est préconisée et le remplacement de l'ensemble des descentes.

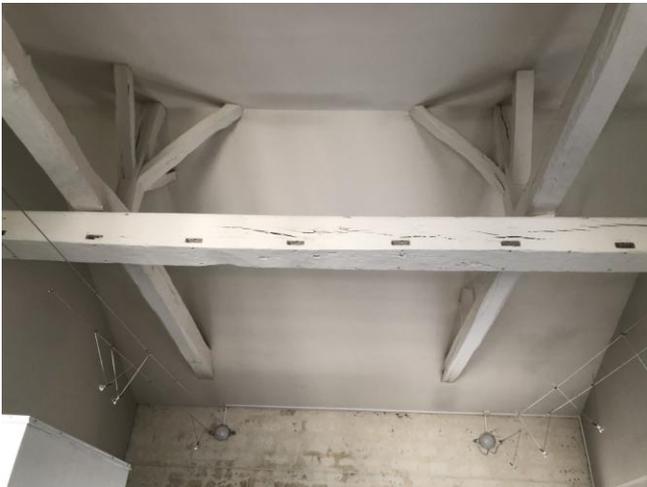
Salle du premier étage 1.09

Dans les espaces Lafarge (salle 1.09 et 1.10), des désordres sont visibles sur les faux-plafonds : traces humides, parties crevées avec des pièces de charpentes affaissées (1) trahissant des désordres importants au niveau des charpentes.

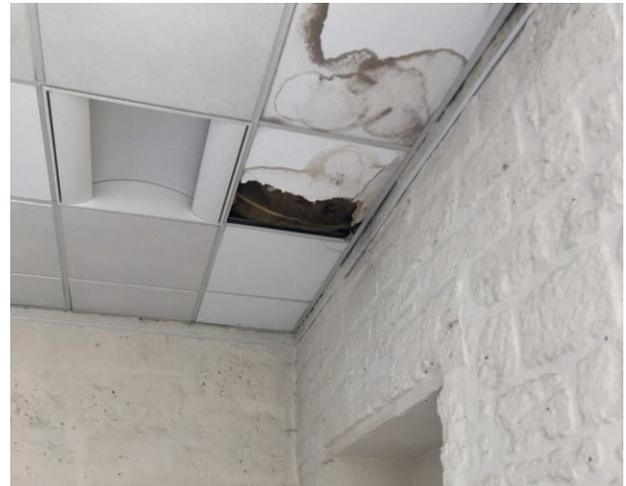
Salle du premier étage 1.11

La couverture n'étant plus étanche, et sans entretien depuis des années, il est certain qu'une grande partie de la charpente du corps du logis nord est en très mauvais état.

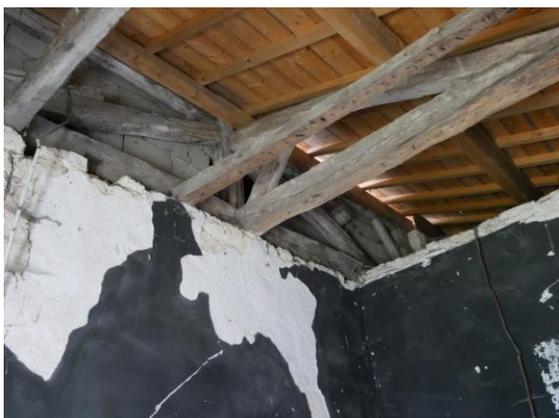
Salle du premier étage 1.17

De nombreuses traces dans le logis du XVIIIème montrent que la charpente a été reprise à divers endroits, notamment dans les salles 1.17 et 1.18 au-dessus du passage central, ainsi que dans la salle 1.12, aujourd'hui à l'abandon.

Certaines interventions sont susceptibles de générer non seulement des problèmes d'infiltrations mais aussi de structure pouvant affecter les maçonneries. Dans le cadre de restauration des couvertures, l'ensemble des charpentes sera inspecté et restauré.

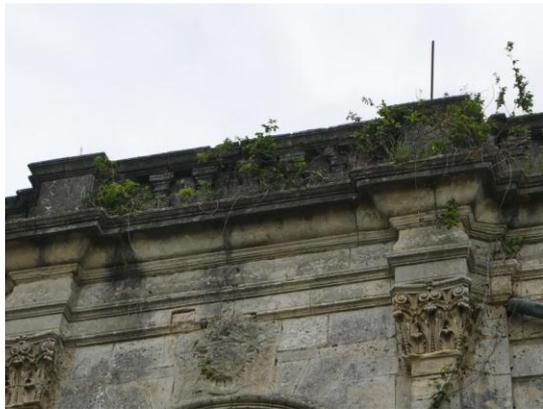
Développement de végétation parasite dans la façade, à l'acrotère, les tiges de maintien des pots à feu sont encore présents.

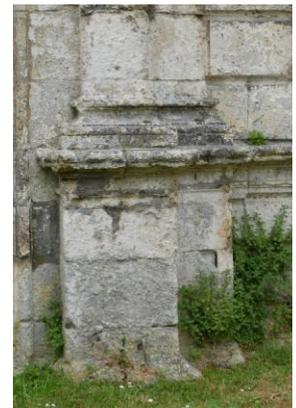
- un encrassement général de la pierre se traduisant par des taches grisâtres et noires ;
- des reprises de joints en mortier très hydrauliques ou au ciment. Leur emploi est très problématique. En effet, par leurs propriétés étanches, ils retiennent l'humidité présente au sein des parements, empêchent les échanges hydriques (évaporation) entre les maçonneries anciennes et le milieu extérieur et, enfin, introduisent des sels délétères pour la pierre, favorisant sa dégradation ;
- des joints ouverts favorisant les entrées d'eau dans le cœur de maçonnerie ;
- la présence de végétation invasive, puisant les racines dans le cœur des maçonneries ;
- des cassures et des épaufrures sur les éléments saillants, notamment sur les bandeaux ;
- des alvéolisations, des desquamations et pulvérisations de surface, indiquant une dégradation alarmante de la pierre ;

Détail de l'altération de pierre

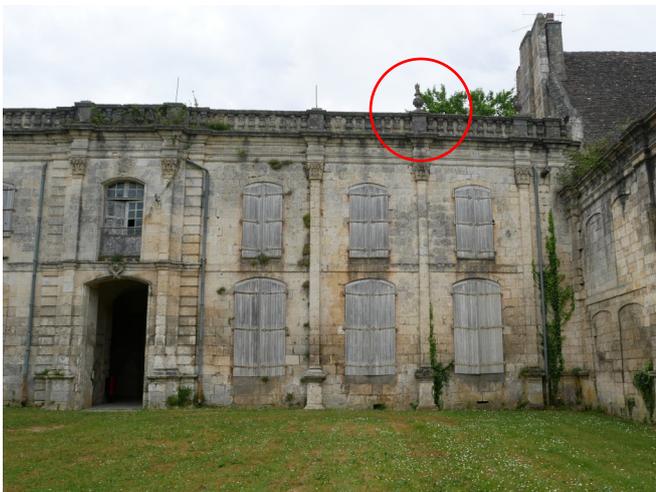
La cour d'honneur est dans un mauvais état de conservation. Les pierres de taille des parements et des sculptures présentent un état de dégradation préoccupant. Dans l'ensemble, on remarque :

La façade centrale de la cour d'honneur, 2022

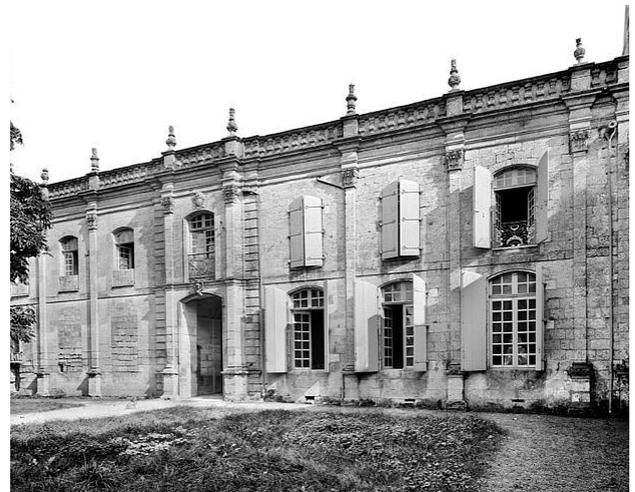
La façade en 1978: les pots à feu sont présents

De plus, on remarque qu'il y a à l'aplomb d'un des pilastres un pot à feu au-dessus de l'acrotère, dans un état de vieillissement avancé, mais dont l'intégralité de la sculpture est encore visible.

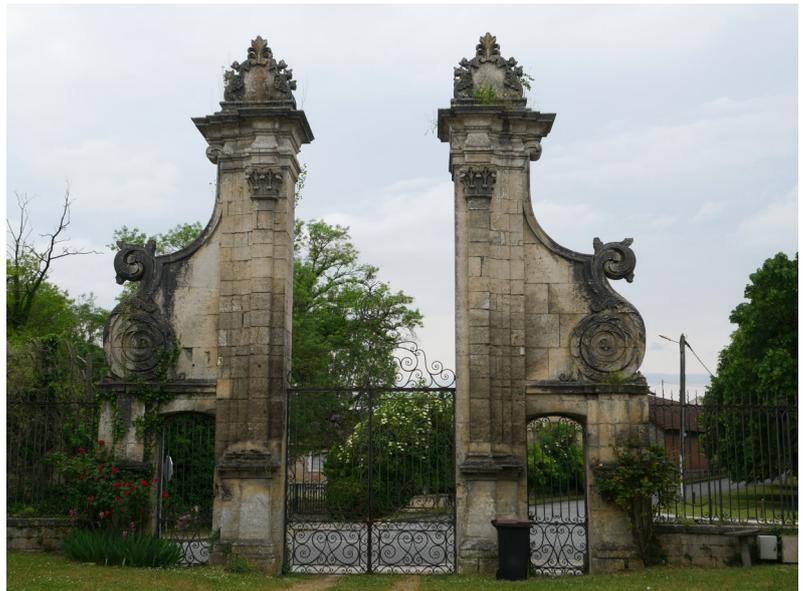
- Les pierres sont encrassées notamment par des croûtes noires issues de la pollution automobile de la rue adjacente. Tous les éléments saillants des sculptures sont devenus illisibles ;
- la végétation est présente en parement (lierre) et en partie saillantes (herbes) ;
- des micro-organismes colonisent une partie (mousses, lichens) ;
- certaines pierres de parement sont cassées, desquamées, pulvérulente ;
- des reprises de joints au mortier fortement hydraulique sont visibles ;
- les grilles en fer forgé ont des traces d'oxydation, mais ne comportent pas de déformations.

Le portail : encrassement et prolifération de végétation parasite

La cour d'honneur et son portail font partie des éléments les plus importants de l'abbaye. Ils reflètent la grande période de reconstruction du site au XVIIIème siècle. Ses remarquables qualités architecturales typiques des beaux décors du XVIIIème siècle doivent être préservés et mis en valeur.

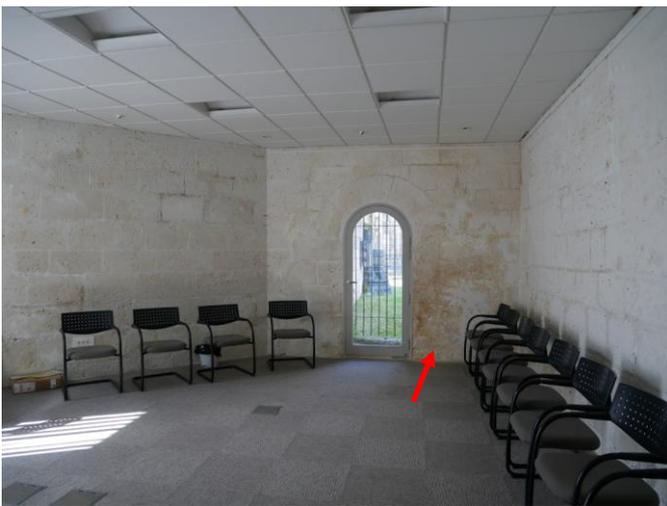
Salle 0.10 : traces d'humidité en pied de mur

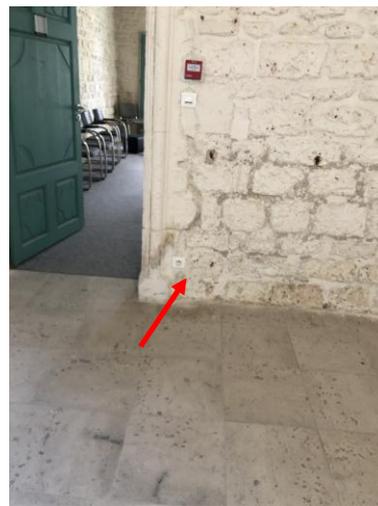
Salle 0.09

- des remontées d'humidité sont visibles et se traduisent par la présence de mousse verte et des décollements ponctuels de peinture. En effet, un revêtement étanche comme une chape en ciment accélère les transferts d'humidité du sol vers les murs ; Au bas de ceux-là, une pulvérulence de la pierre est visible ;
- des altérations des faux plafonds, indiquant de gros désordres en charpente ;

Les espaces intérieurs Lafarge sont dans un état moyen. Une restauration est préconisée incluant la dépose de la dalle en ciment et la mise en état des maçonneries.

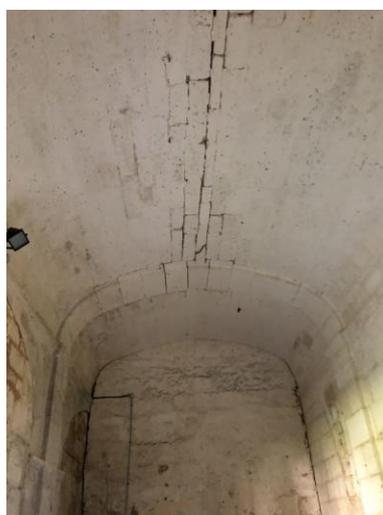
Fissures à l'axe des voûtes

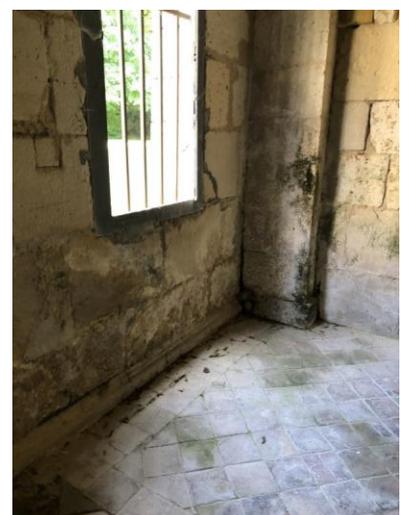
Traces d'humidité et altération de la pierre

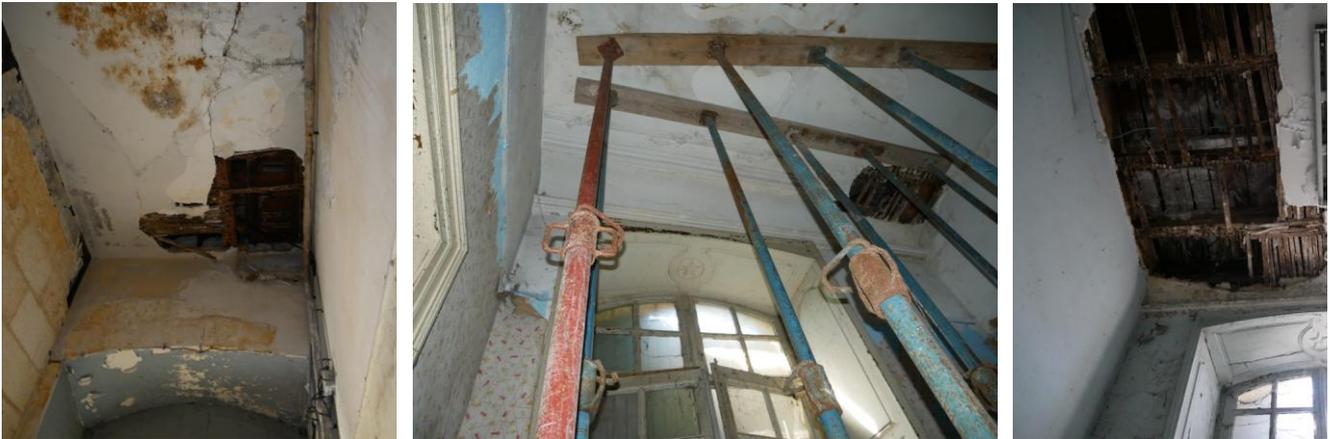
Les plafonds du rez-de-chaussée : dégradation presque totale

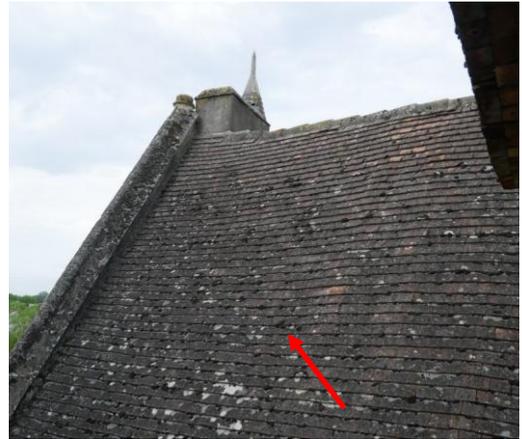
Vue du versant ouest

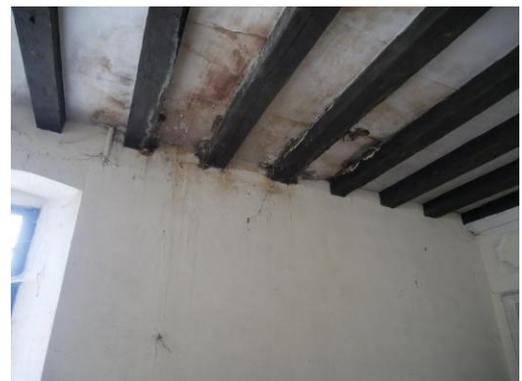
Vue intérieure

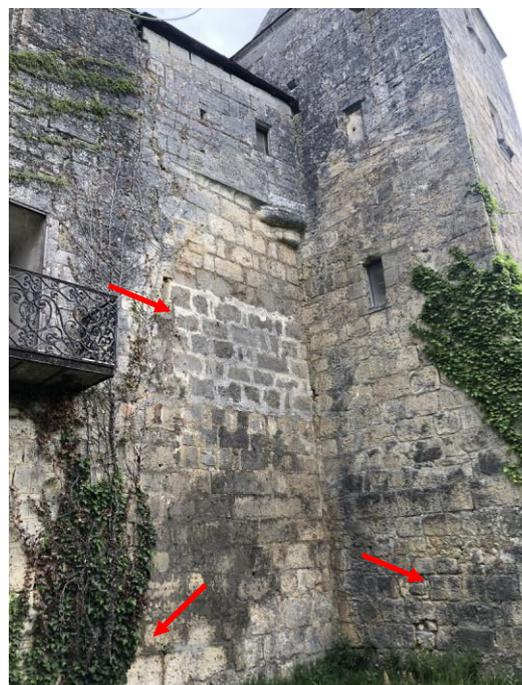
Vue de la façade sud : traces d'altérations de la pierre

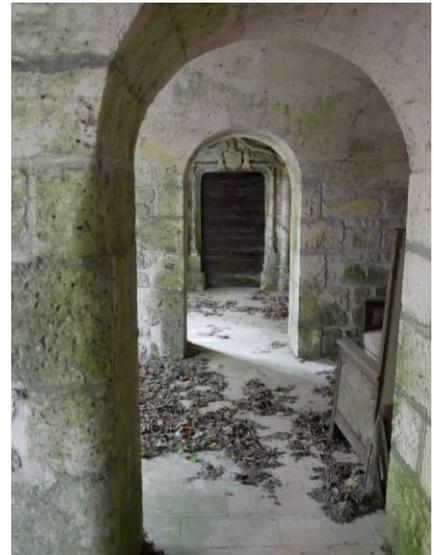
Sous les terrasses on remarque des reprises de la structure : toutes les poutres ont été doublées par des éléments en béton. Les terrasses sont recouvertes de dalle de pierre envahies de végétation. L'étanchéité n'est plus assurée, et les armatures en fer des poutres en béton ont commencé à s'oxyder, détériorant gravement la structure. Il règne une grande humidité qui a favorisé la colonisation par des mousses vertes, et le pire est à craindre pour les éléments sculptés comme la porte ornée de l'escalier.

Vue de la galerie sous la terrasse à l'est

Les maçonneries extérieures du logis sont dans un très mauvais état. Une restauration est préconisée, qui comprendra la purge de tous les joints en ciment, le dégagement de l'ensemble de la végétation et la restauration des parements cassés. Un nettoyage général de la pierre sera réalisé, associé à la restauration des toutes les ferronneries (balcons des terrasses et de baies).

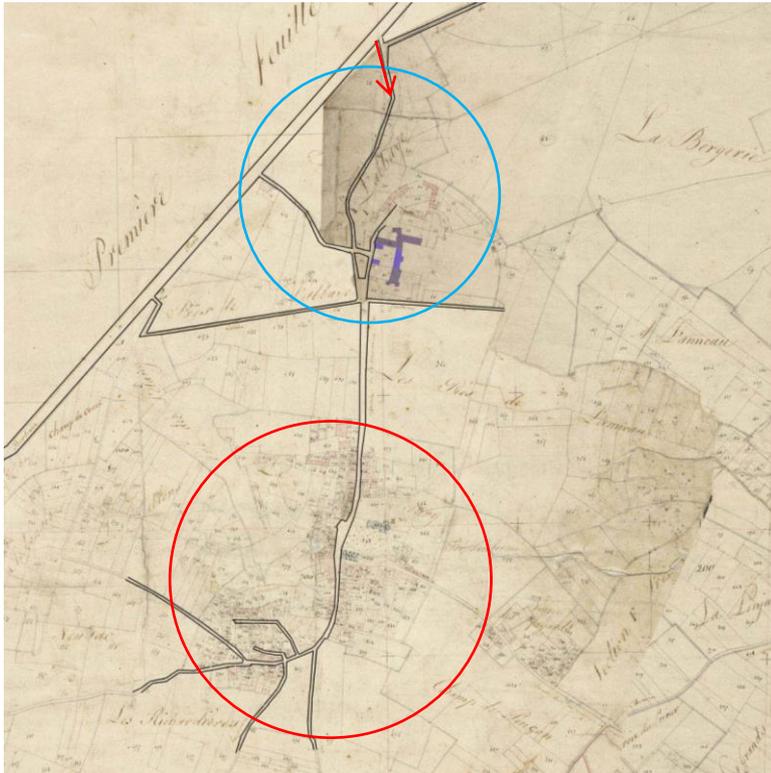
Plan de cadastre de 1826 :

- Les grands axes de la Couronne sont déjà en place (rue Léonard Jarreau) ;
- L'agglomération se divise entre l'abbaye et le bourg plus au sud ;
- L'entrée du bourg de la Couronne est la rue Léonard Jarreau.

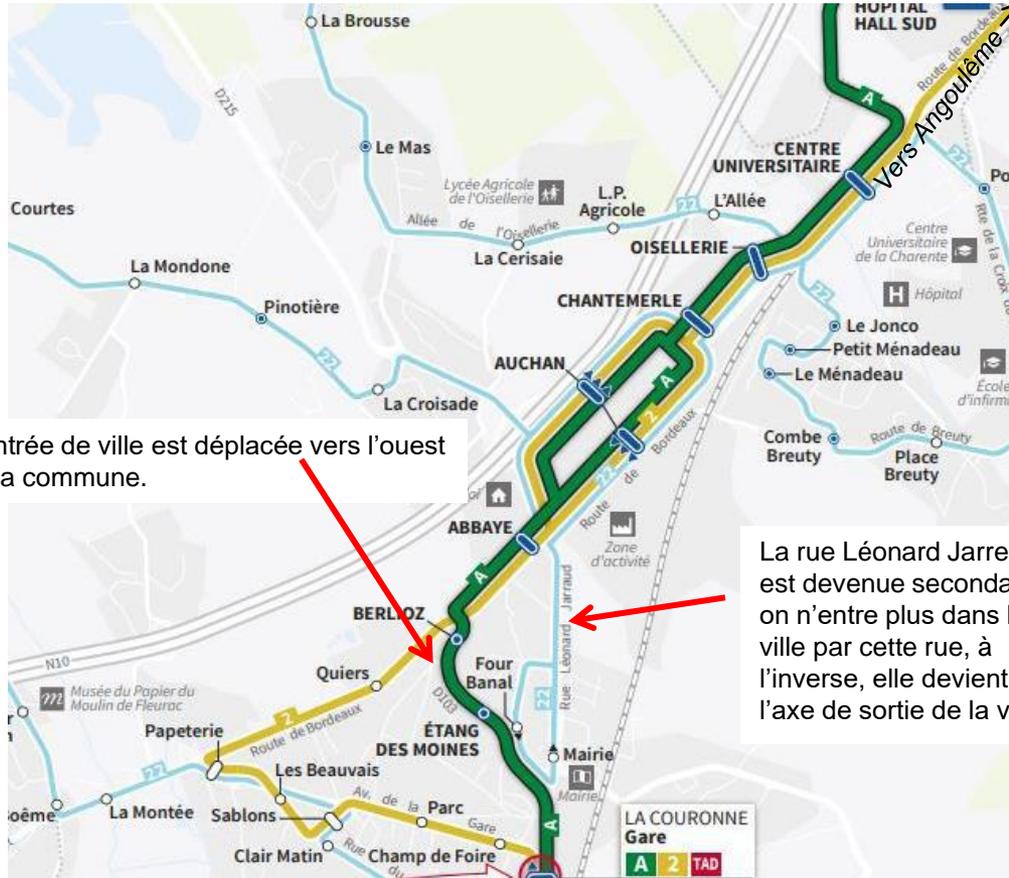
L'entrée de ville est déplacée vers l'ouest de la commune.

La rue Léonard Jarreau est devenue secondaire, on n'entre plus dans la ville par cette rue, à l'inverse, elle devient l'axe de sortie de la ville.

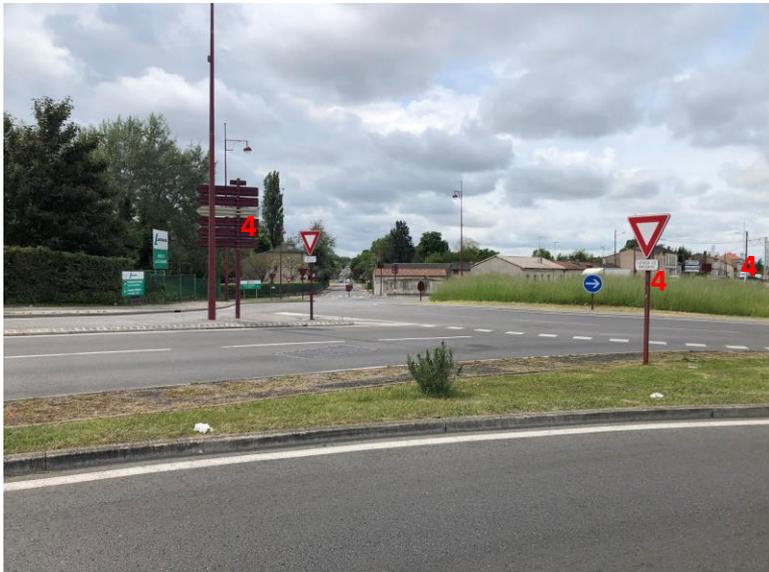
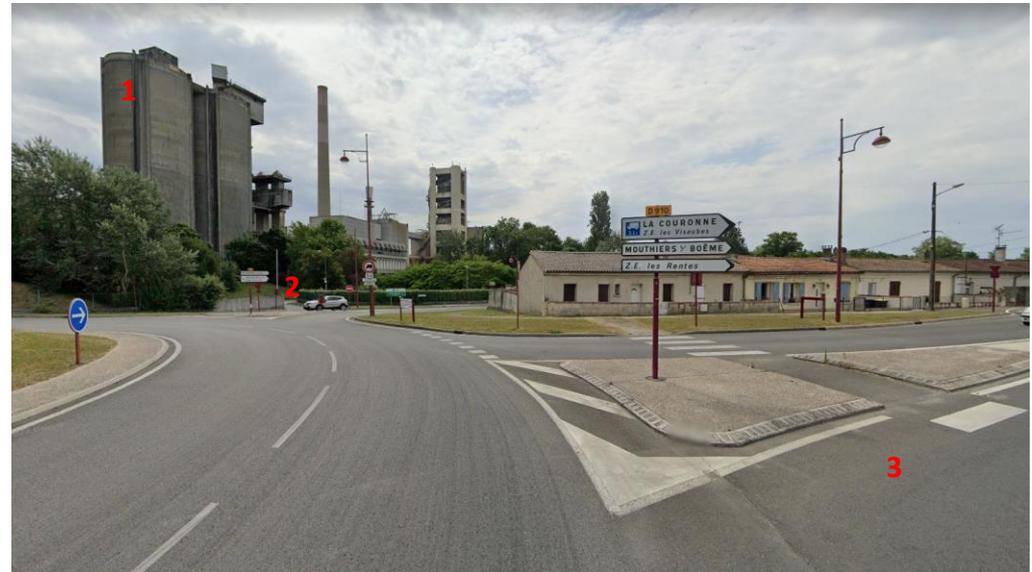
- Pas de repères visuels mis à part la tour Lafarge (1) ;
- Indication d'entrée de la commune peu visible (2) ;
- La géométrie du giratoire oriente préférentiellement sur la D 910 (3) ;
- Redondance et anarchie du positionnement des panneaux (4) ;

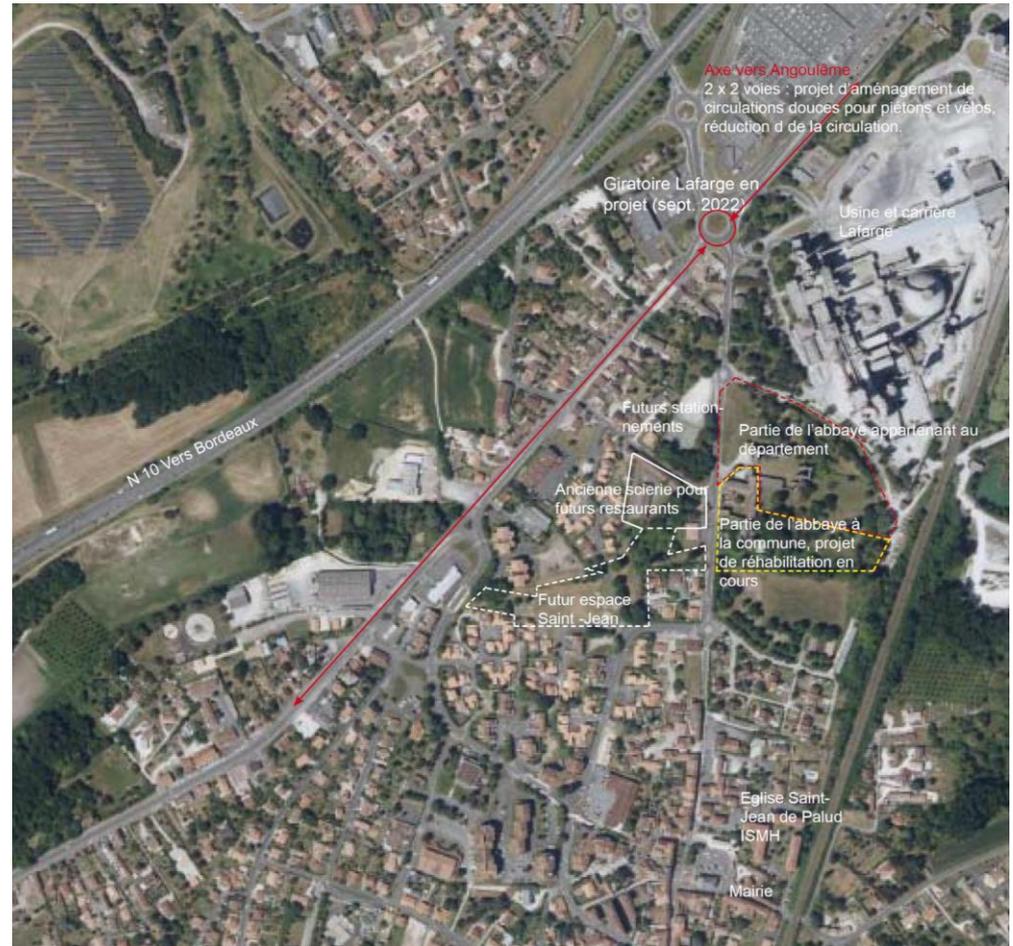
- Aménagement d'une circulation douce sur la RD 901 : voie 2 x 1, piste cyclable, circulation piétons ;
- Espace Saint-Jean : création d'un espace de loisir et de famille ;
- Création de place de stationnement ;
- Aménagement de l'ancienne scierie pour futur projet de restaurants inhérents à l'espace Saint-Jean.

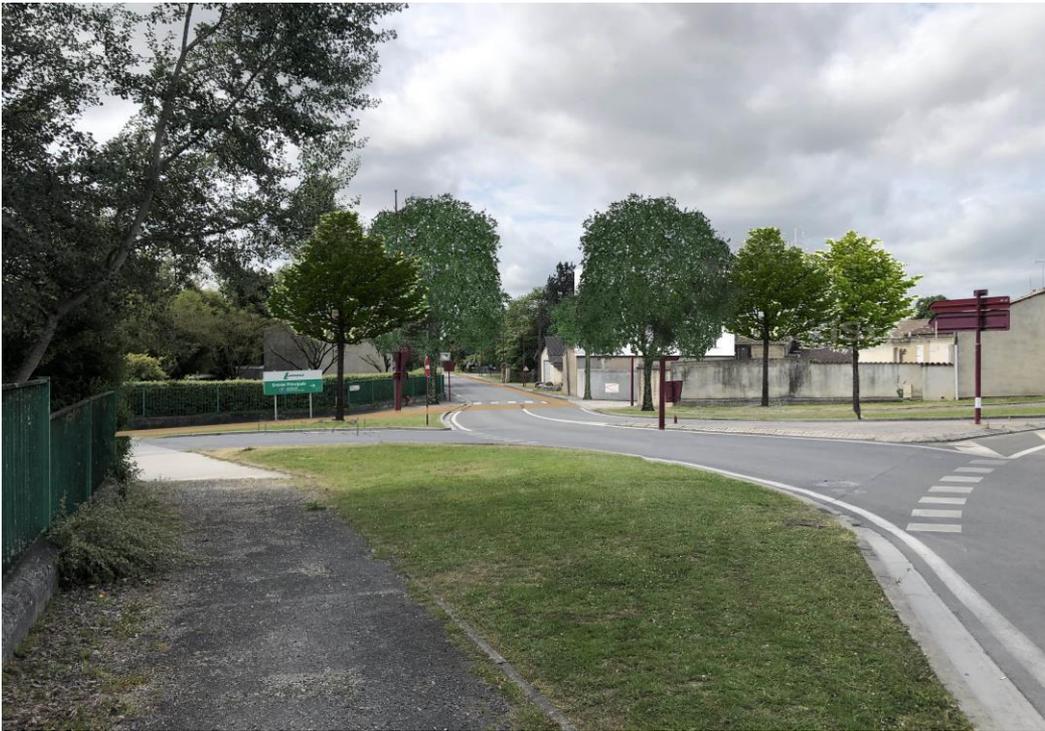
- Re-orientation du flux du giratoire vers l'entrée de la Couronne : ovaliser le giratoire ;
- Mise en place d'une signalétique plus claire ;
- Mise en valeur de l'entrée dans le rue Léonard Jarreau.

Photomontage de l'entrée de la rue Léonard Jarreau

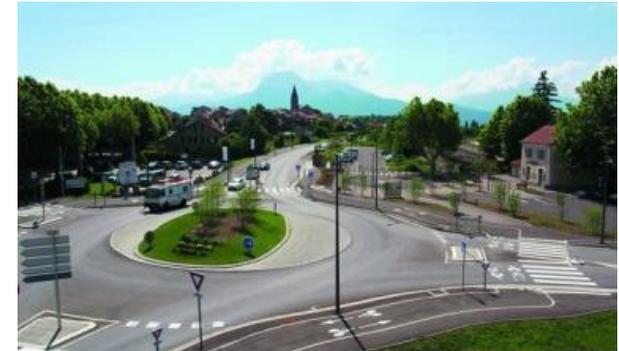
Exemple de rond-point ovale ville de Chorges (05)

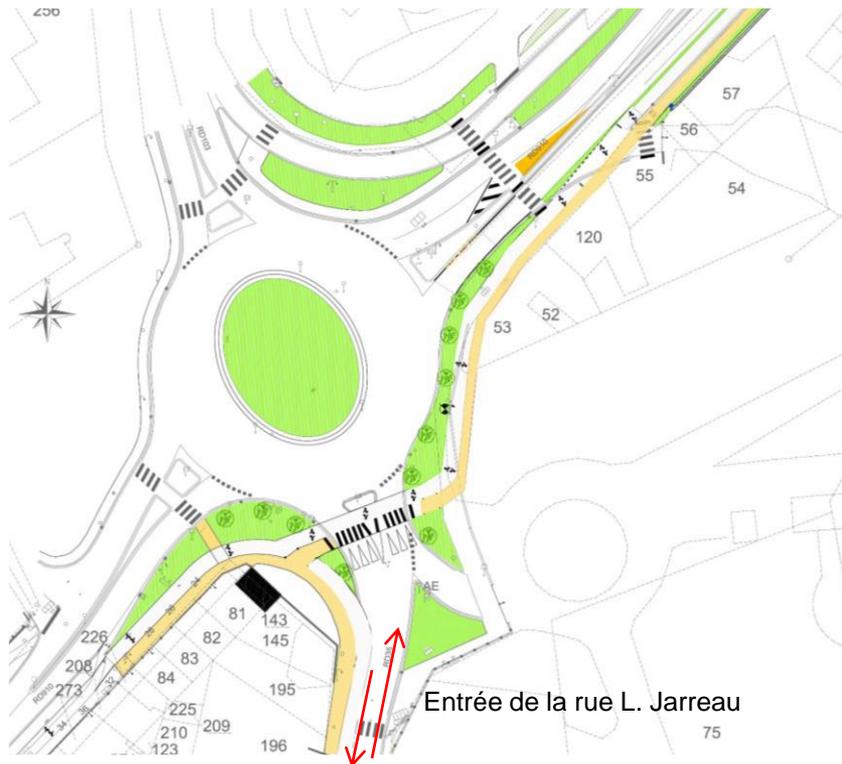
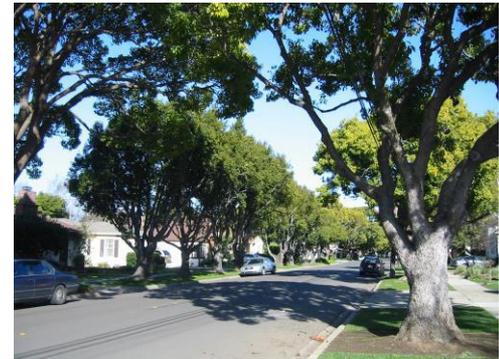
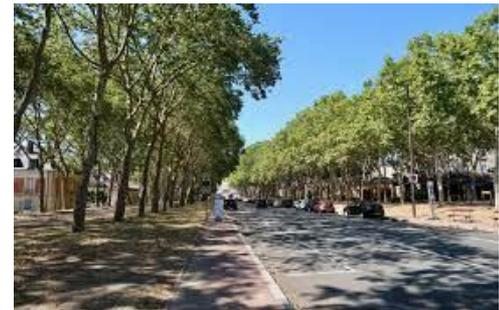
- Alignement d'arbres ;
- Hiérarchisation des flux de circulation, création d'une circulation douce ;
- Accessibilité aux sites d'intérêt culturel en projet : l'Abbaye, l'espace Saint-Jean, la restauration ;

Exemples de boulevard urbain planté, entrée de ville

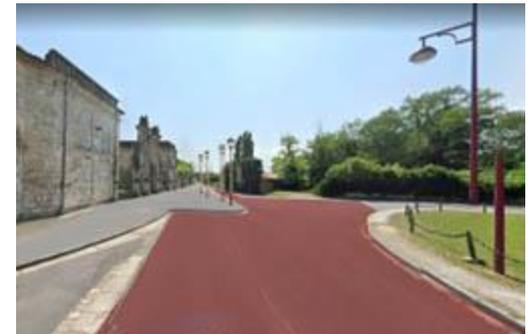
Photomontage, parvis devant le portail

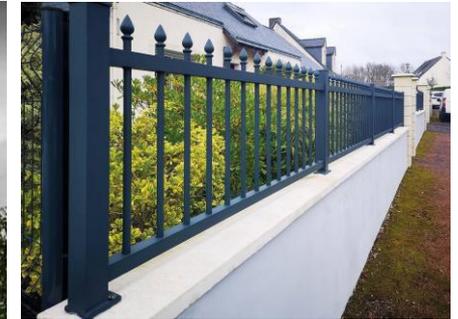
Type de clôture le long de la limite Lafage : mur maçonné et grille métallique
