Pièce jointe n°60
Le montant des garanties financières exigées à l'article
L.516-1

Pièce jointe n°61

La présente étude est réalisée afin de vérifier la qualité des sols et des remblais superficiels présents sur le site, potentiellement impactés par les activités passées, en vue d'établir un état initial de l'état des sols.

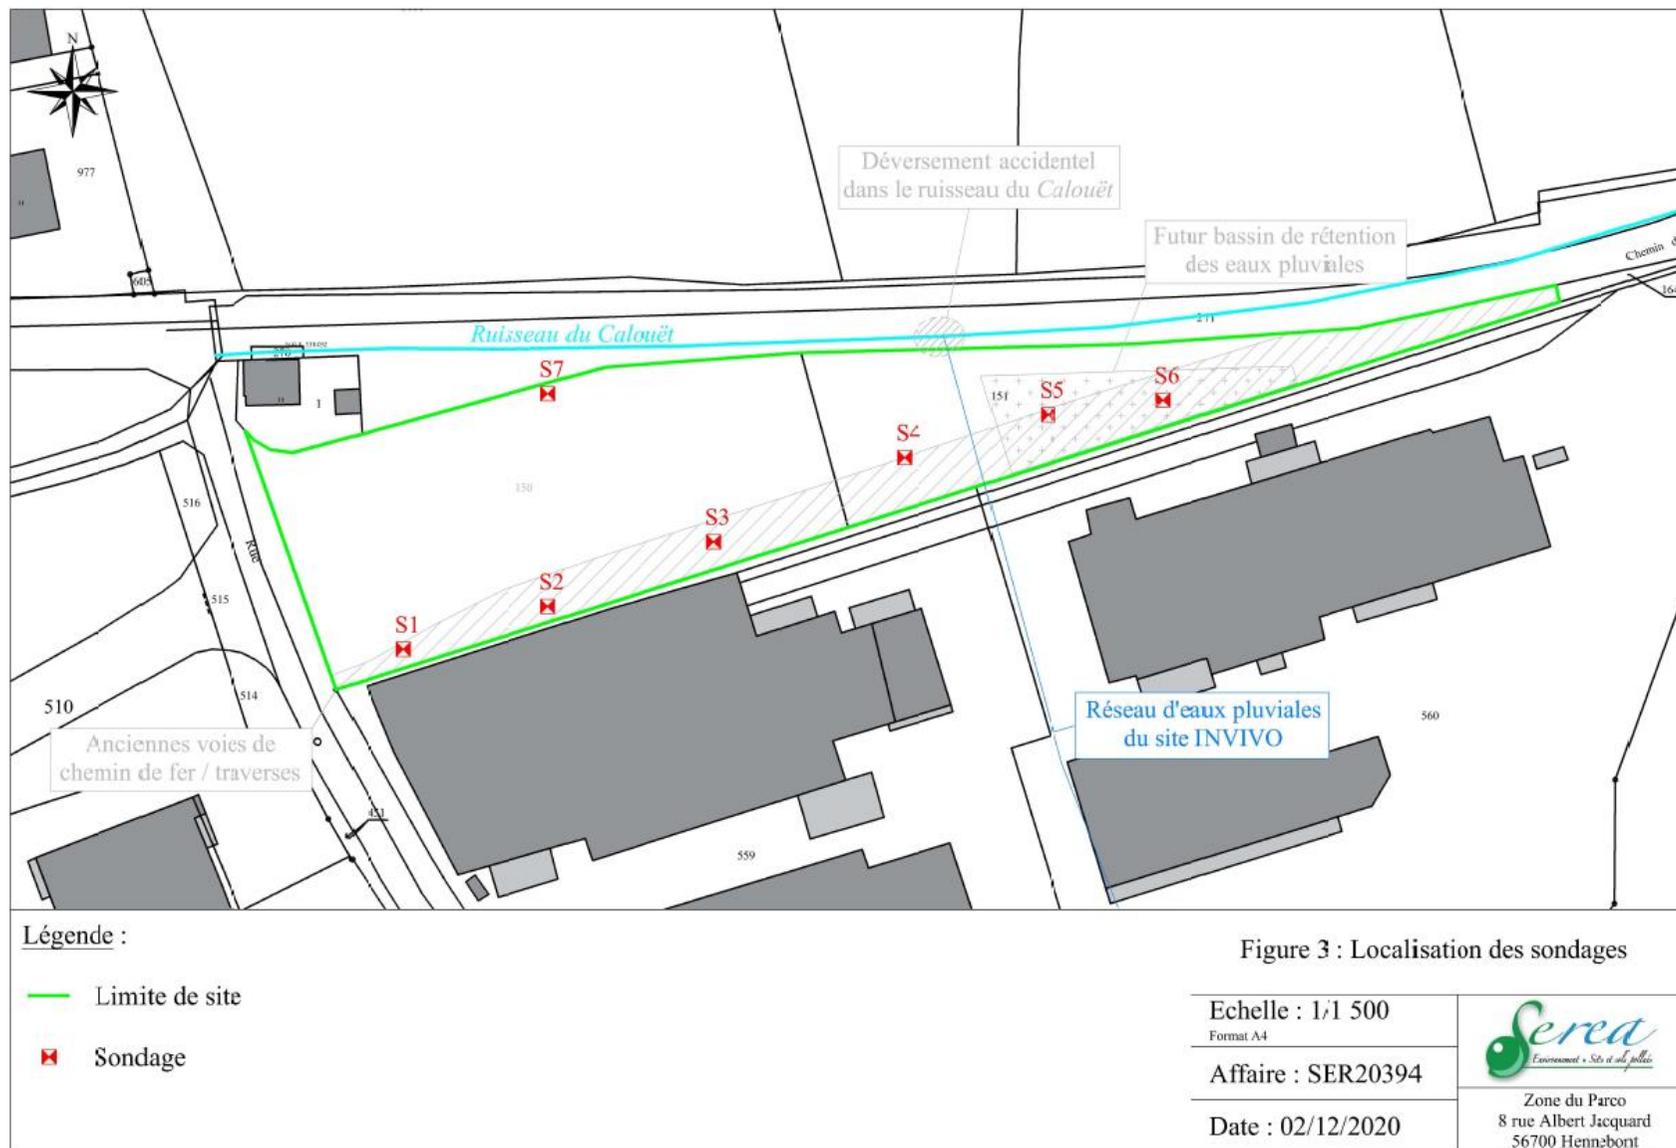
FIGURE 4 : PLAN D'INVESTIGATIONS DE L'ETUDE SEREA (SOURCE : RAPPORT SER20394)

Au regard de l'absence d'impact mis en évidence dans les sols, le schéma conceptuel est sans objet.

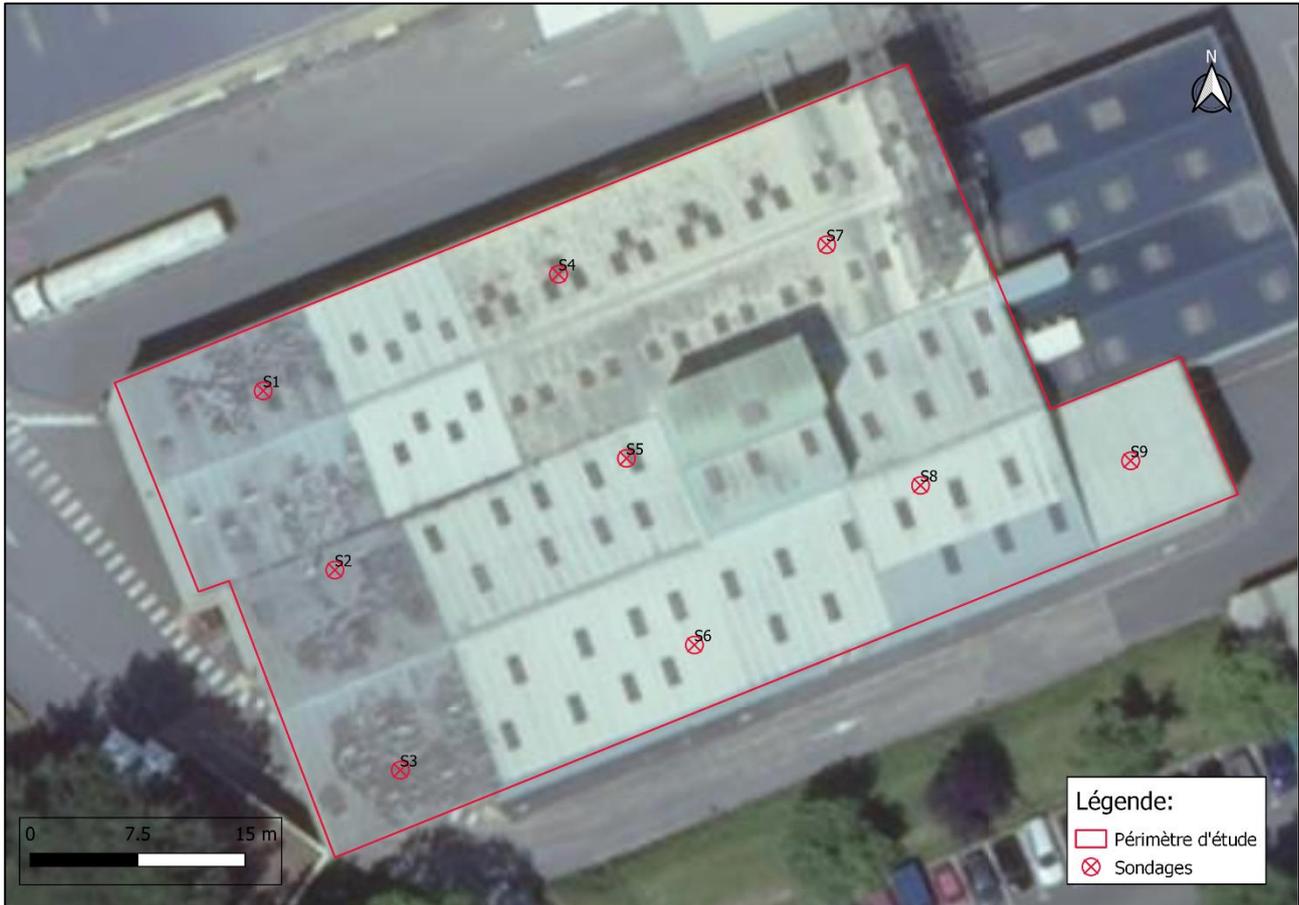
FIGURE 5 : PLAN DES INVESTIGATIONS DE L'ETUDE ANTERIEURE SOCOTEC ENVIRONNEMENT (SOURCE : RAPPORT N°E14Q1/21/023)

Ainsi, aucune contamination particulière n'a été mise en évidence, et aucun schéma conceptuel n'a été établi à l'issue de cette étude.

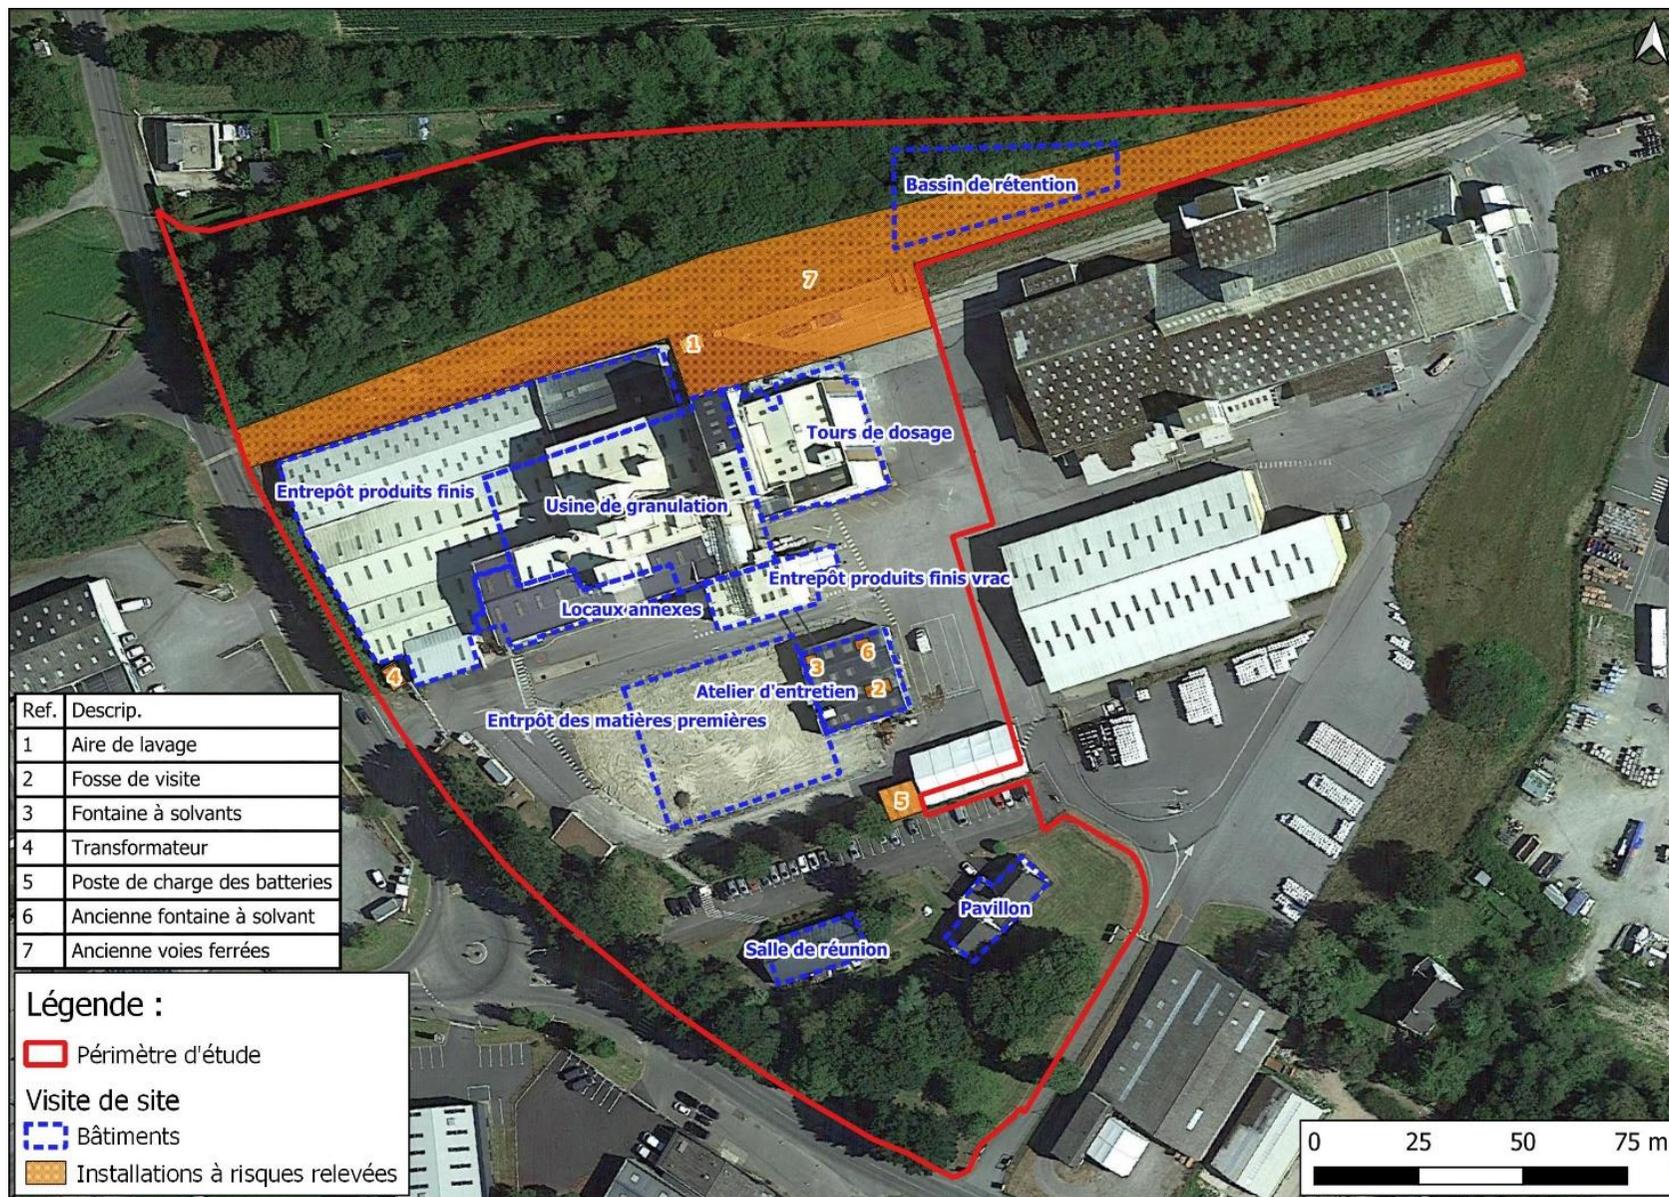
FIGURE 6 : PLAN DE VISITE DE SITE (SOURCE : GOOGLE SATELLITE)

Au cours de la visite de site, il n'a pas été repéré d'indice laissant supposer la présence de remblais divers ou de problème de pollution avéré.

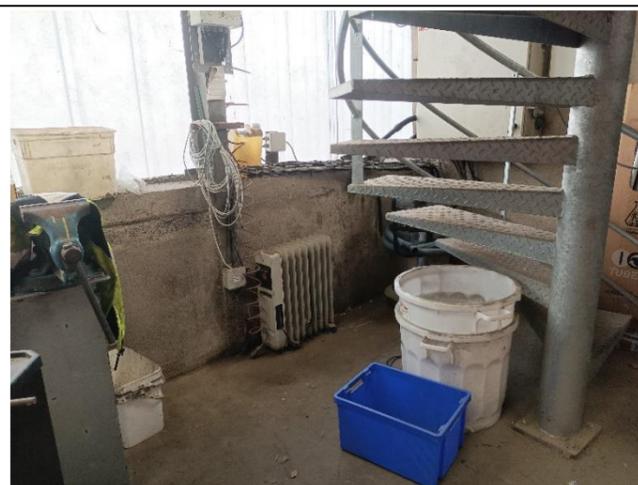
Photographie 2 : Ancienne fontaine à solvant

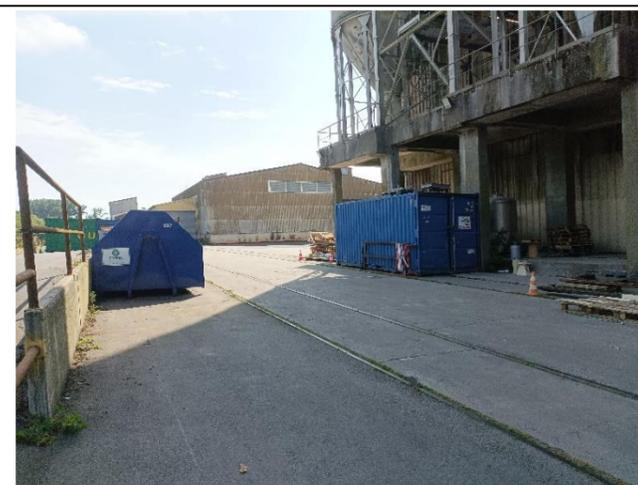
Photographie 3 : Anciennes voies ferrées, zone remblayée

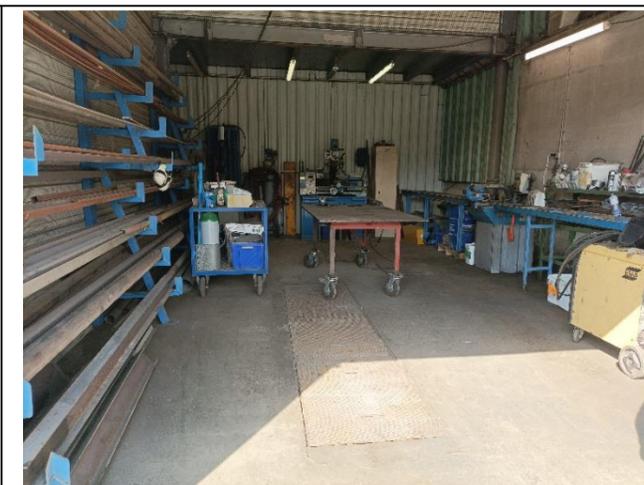
Photographie 4 : Atelier de maintenance, avec fosse de visite

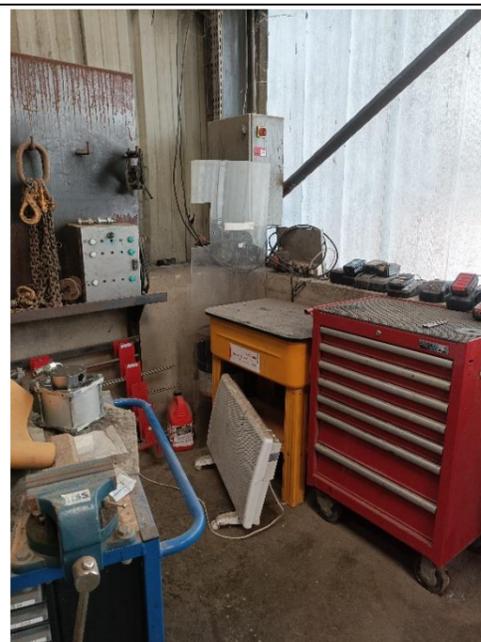
Photographie 5 : Fontaine à solvants

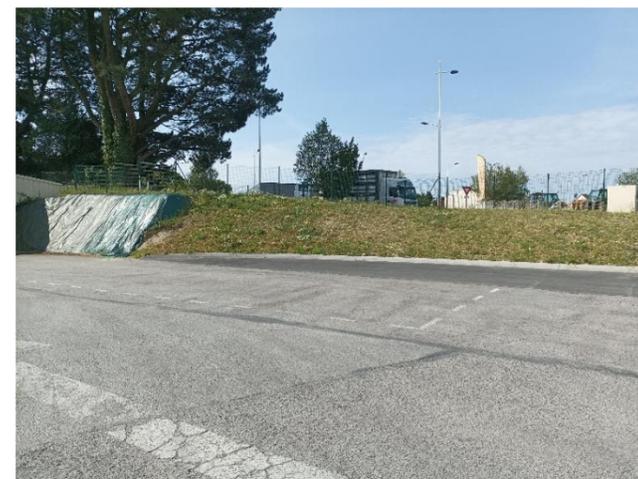
Photographie 7 : Entrée visiteur, zone de l'ancienne cuve enterrée (talus)

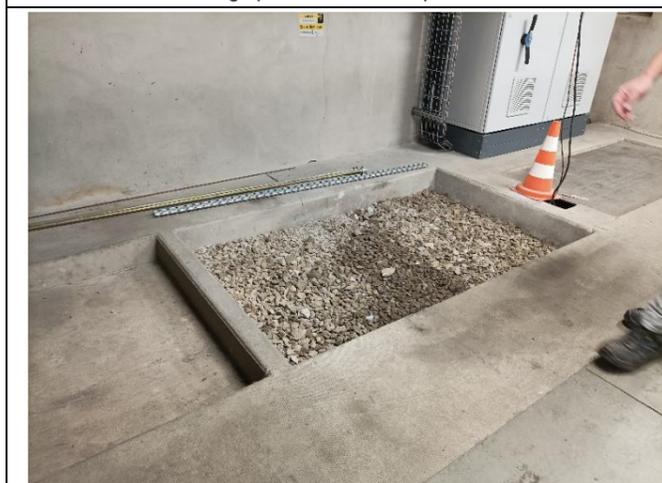
Photographie 21 : Ancien transformateur (test des huiles diélectriques effectués, sans contamination mise en évidence)

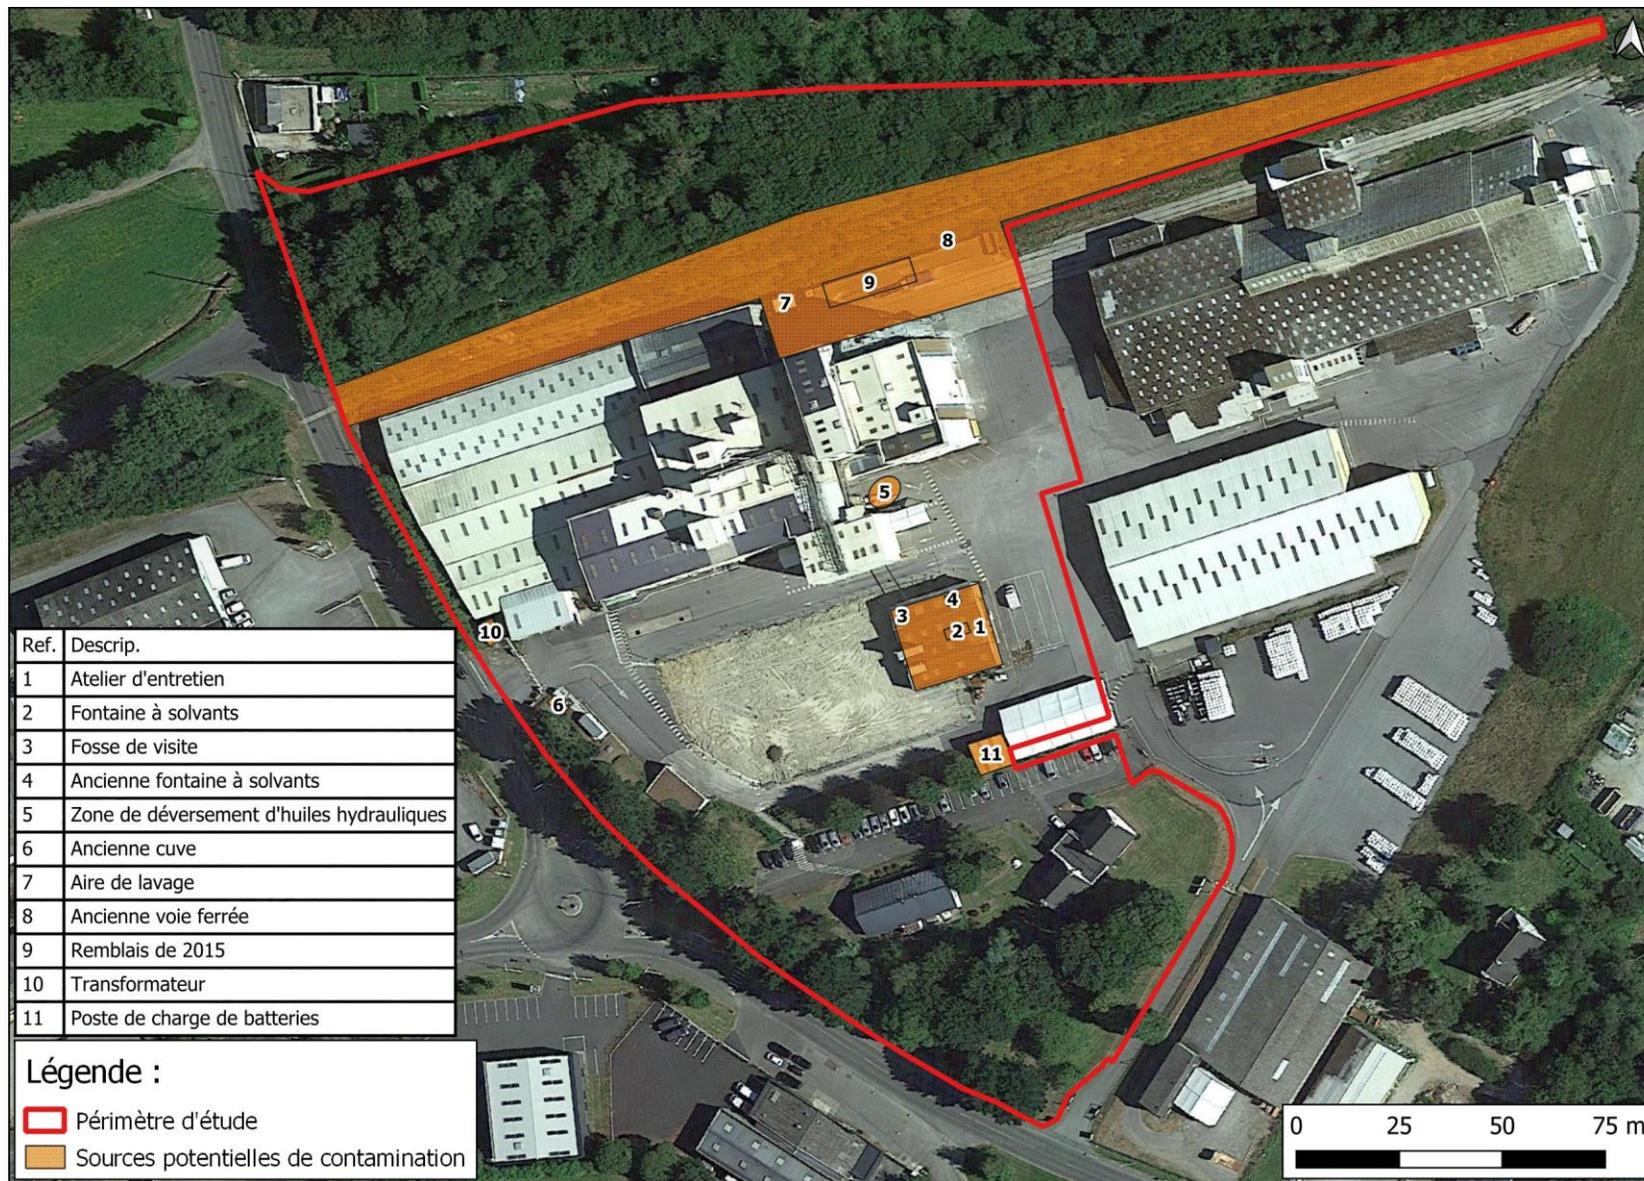
FIGURE 10 : LOCALISATION DES ACTIVITES / INSTALLATIONS POTENTIELLEMENT POLLUANTES / ACCIDENTS POUVANT ETRE A L'ORIGINE D'UNE CONTAMINATION POTENTIELLE

Source	Localisation	Profondeur	Composés traceurs	Actuelle ou passée
Ancienne cuve enterrée	Entrée visiteurs et personnels du site	3 m	HCT	Passée
Fosse de visite	Atelier d’entretien, au centre du site	3 m	HCT, HAP, BTEX, ETM, PCB	Actuelle
Fontaine à solvant	Atelier d’entretien, au centre du site	1,5 m	HCT, HAP, COHV, BTEX, ETM, PCB	Actuelle
Ancienne fontaine à solvant	Atelier d’entretien, au centre du site	1,5 m	HCT, HAP, COHV, BTEX, ETM, PCB	Passée
Zone de déversement d’huiles hydrauliques	Nord du site, entre l’espace de stockage des produits finis en vrac et les tours de dosage	1 m	HCT, HAP	Passée
Aire de lavage	Nord du site	1 m	HCT, HAP, ETM	Actuelle
Ancienne voie ferrée / Remblais	Nord du site	3 m	HCT, HAP, ETM	Passée
Chargeur à accumulateurs	Hangar au sud-est de l’entrepôt de matières premières	1,5 m	ETM	Actuelle
Transformateur	Entrée visiteur	1 m	HCT, HAP, PCB	Actuelle
Incendie	Entrepôt des matières premières	1,5 m	HAP	Passée

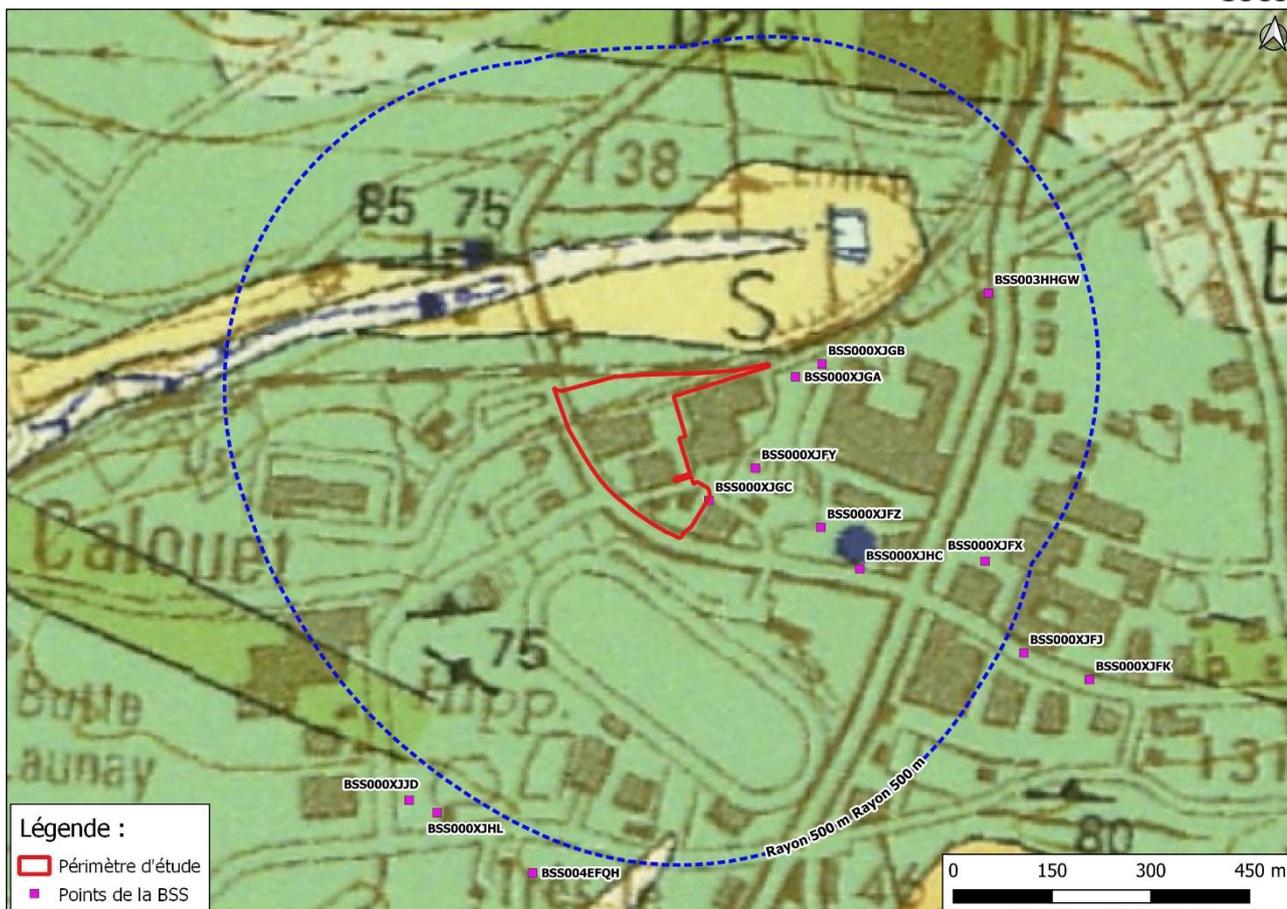
FIGURE 12 : LOCALISATION DES POINTS BSS DANS UN RAYON DE 500 M (SOURCE : INFOTERRE)

A partir de l'analyse des documents relatifs à ces ouvrages, il est possible d'élaborer une coupe lithologique moyenne au droit du site :

- > De 0 à 1 m : terre végétale et remblais,
- > De 1 à 4 m : argile grise puis jaune-marron,
- > De 4 à 10 m : argile collante grise à rouge à petits éclats de schiste noir et quartz oxydés,
- > De 10 à 40 m : schiste gris argilisé à passes gréseuses et éclats de quartz oxydés,
- > De 40 à 55 m : dolérite verte très altérée, friable,
- > De 55 à 85 m : schiste gris-noir avec filons de quartz,
- > De 85 à 90 m : schiste gris très quartzeux et fracturé,
- > De 90 à 130 m : schiste gris-vert plus ou moins argilisé avec éclats de quartz,
- > De 130 à 145 m : schiste gris gréseux, fracturé, à nombreux éclats de quartz.

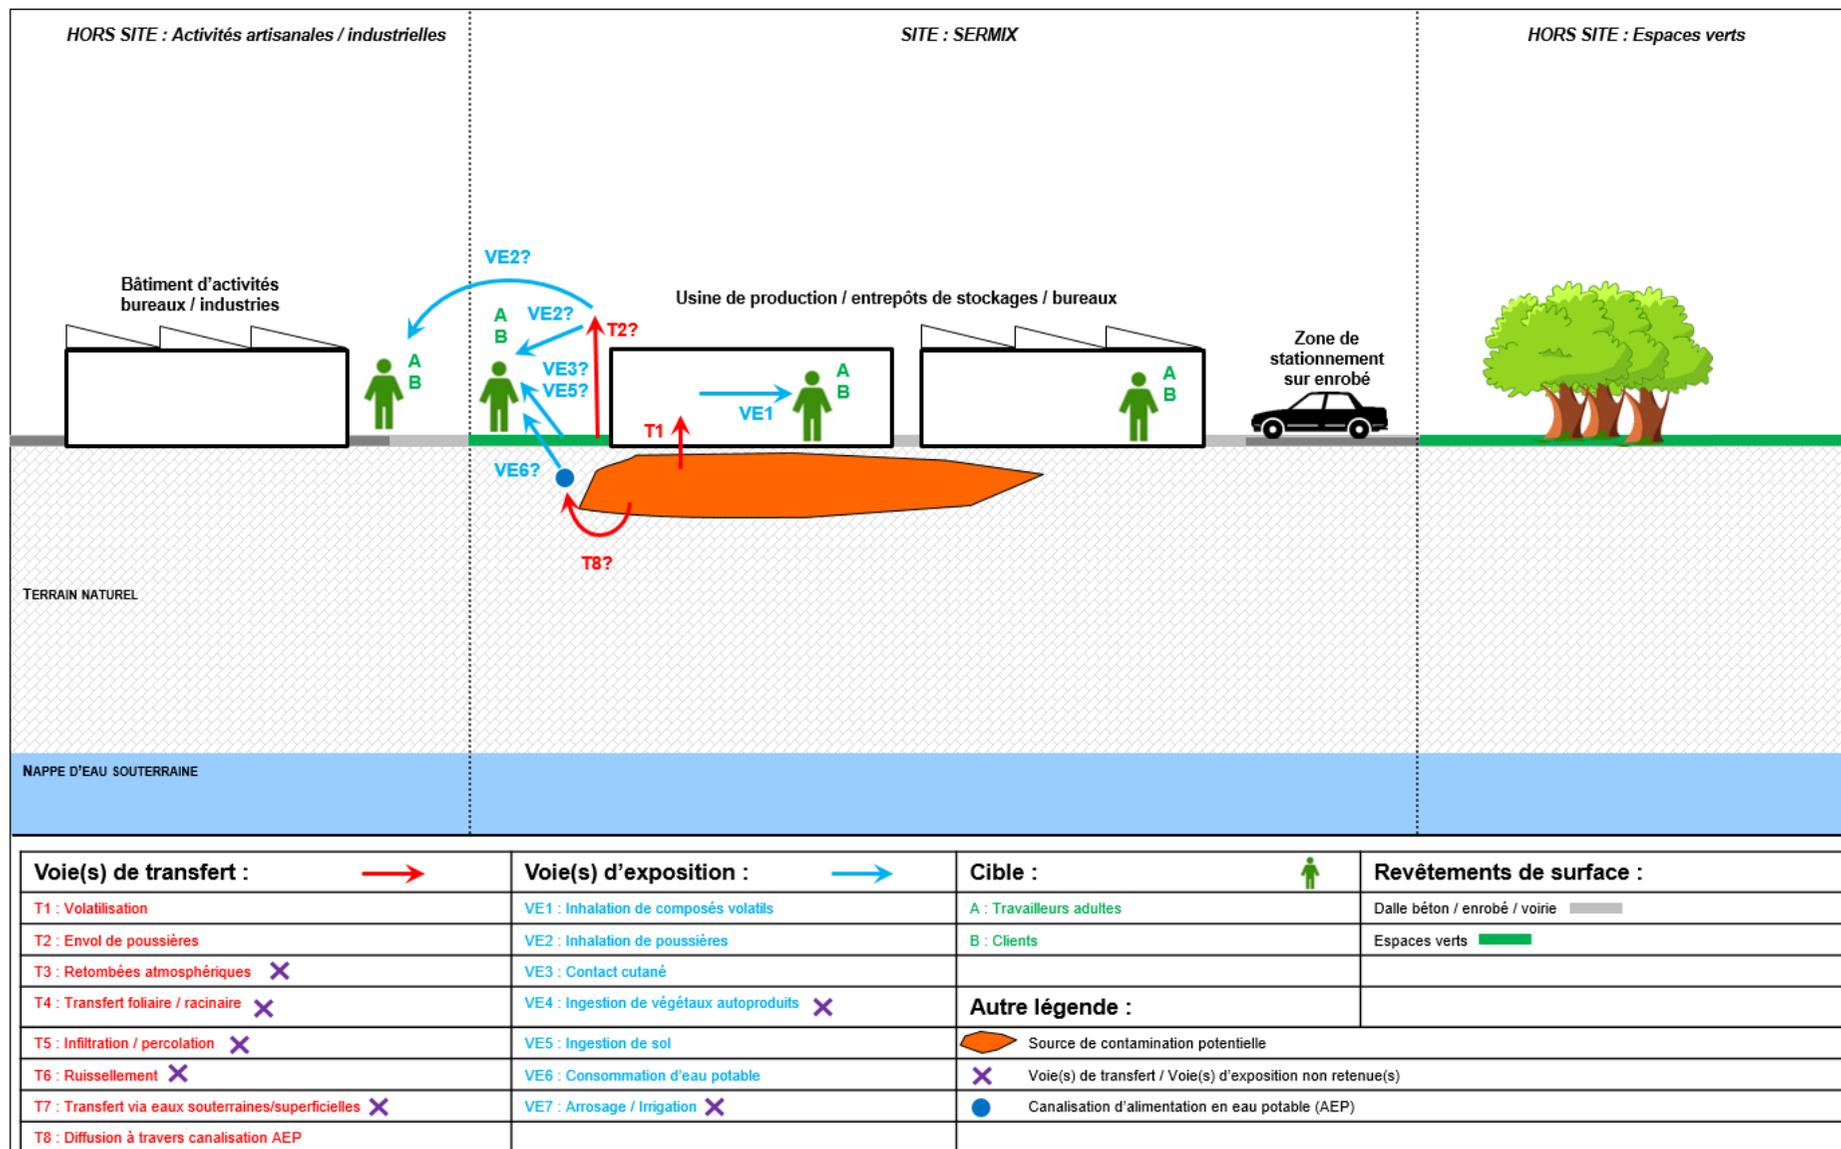
FIGURE 22 : SCHEMA CONCEPTUEL SIMPLIFIE

Eaux souterraines	Absence d'usage	<ul style="list-style-type: none"> > Inhalation de vapeurs <input type="checkbox"/> OUI <input checked="" type="checkbox"/> NON (absence de transfert vers les eaux souterraines suspecté) > Ingestion d'eau et contact cutané <input type="checkbox"/> OUI <input checked="" type="checkbox"/> NON (pas d'utilisation directe des eaux) > Ingestion de végétaux cultivés sur site, de viande d'animaux élevés sur place <input type="checkbox"/> OUI <input checked="" type="checkbox"/> NON (eau non utilisée pour arrosage et abreuvement des animaux) 	<ul style="list-style-type: none"> > Migration des composés potentiellement présents dans les sols du site, vers les eaux souterraines sur et hors site <input type="checkbox"/> OUI <input checked="" type="checkbox"/> NON 	Absence d'usage	Sans objet
Eaux superficielles	Absence de milieu	Sans objet	<ul style="list-style-type: none"> > Relation nappe / rivière <input type="checkbox"/> OUI <input checked="" type="checkbox"/> NON > Ruissèlement hors site <input type="checkbox"/> OUI <input checked="" type="checkbox"/> NON 	Absence de milieu à proximité immédiate	Sans objet
