**Investigation complémentaire concernant les chiroptères au sein de l'ancien bâtiment amené à être démoli pour la création d'un magasin LIDL - Theix-Noyalo (56)**

**NOTE TECHNIQUE**

Mai 2025

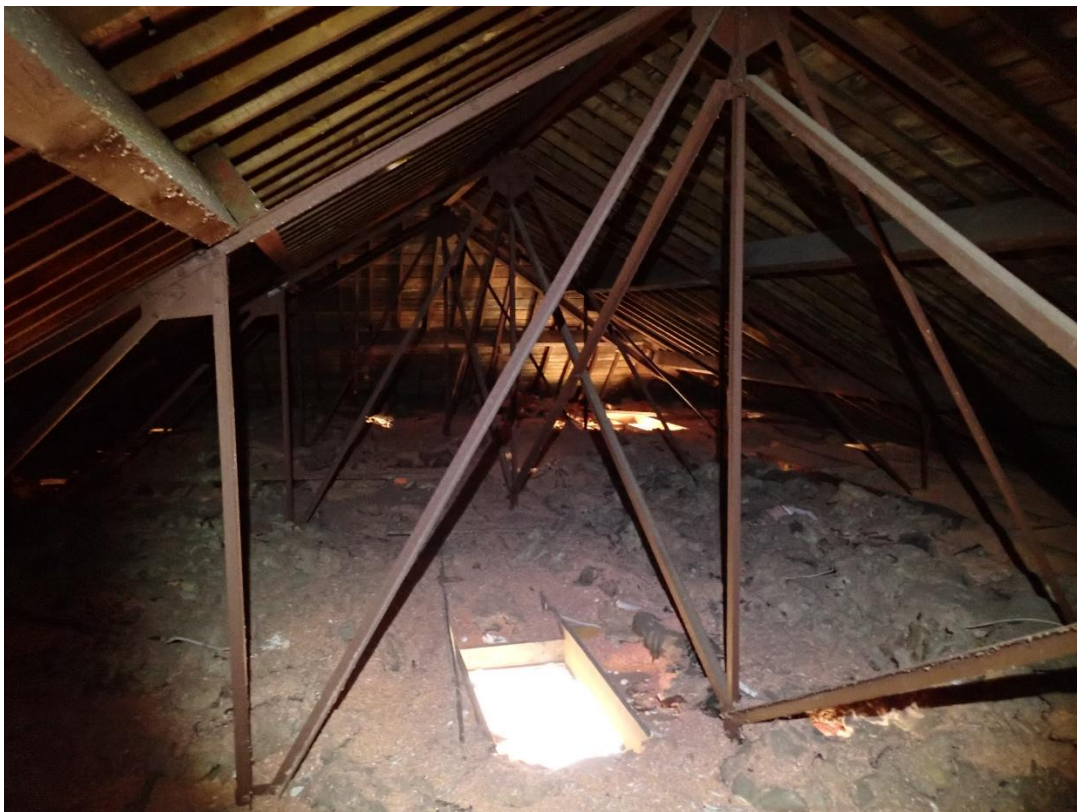
L'analyse menée sur site a permis de conclure que, malgré le volume disponible et la relative tranquillité en hauteur, les combles du bâtiment ne présentent pas, d'un point de vue structurel, des conditions favorables à l'accueil des chiroptères. En effet, les poutres porteuses et les voliges offrent peu de recoins ou de renforcements exploitables pour l'installation durable de chauves-souris. La dégradation du bâti accentue également la luminosité des combles, rendant ces espaces peu propices à la quiétude recherchée pour par ces espèces.

Figure 1 : cliché des combles - TBM environnement 2022

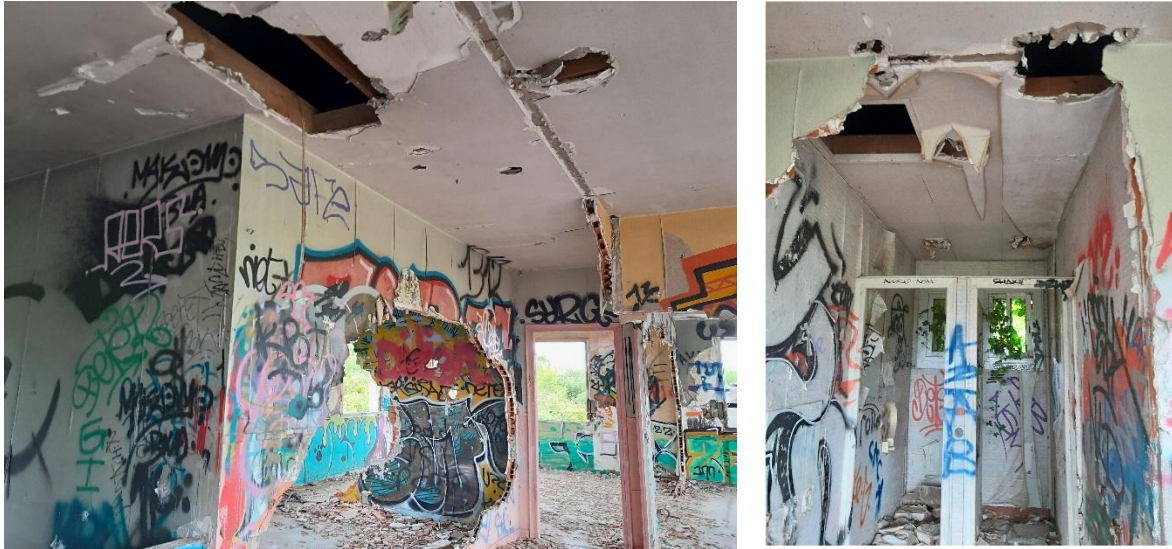
Des investigations complémentaires ont été menées par TBM environnement afin d'objectiver cette analyse. Aucune trace d'occupation récente par des chauves-souris n'a été relevée dans les parties accessibles. De plus, malgré les contraintes d'accès liées à l'instabilité du plafond (bien que la charpente demeure en bon état), la mise en place de dispositifs d'écoute acoustique supplémentaires ne semble pas nécessaire au regard des connaissances actuelles sur le site.

Figure 2 : clichés du sous-plafond dégradé - TBM environnement 2025

Les potentialités sont faibles ainsi, aucun enjeu chiroptérologique significatif n'est à considérer au sein du complexe bâtis. Une mesure d'accompagnement pourra être mise en place avant destruction du bâtiment.
