**TRAVAUX D'AMENAGEMENT DU COURS
D'EAU « LE MUEHLBACH » A ACHENHEIM
ET BREUSCHWICKERSHEIM**

**Dossier d'Autorisation
Environnementale**

Notice d'incidences

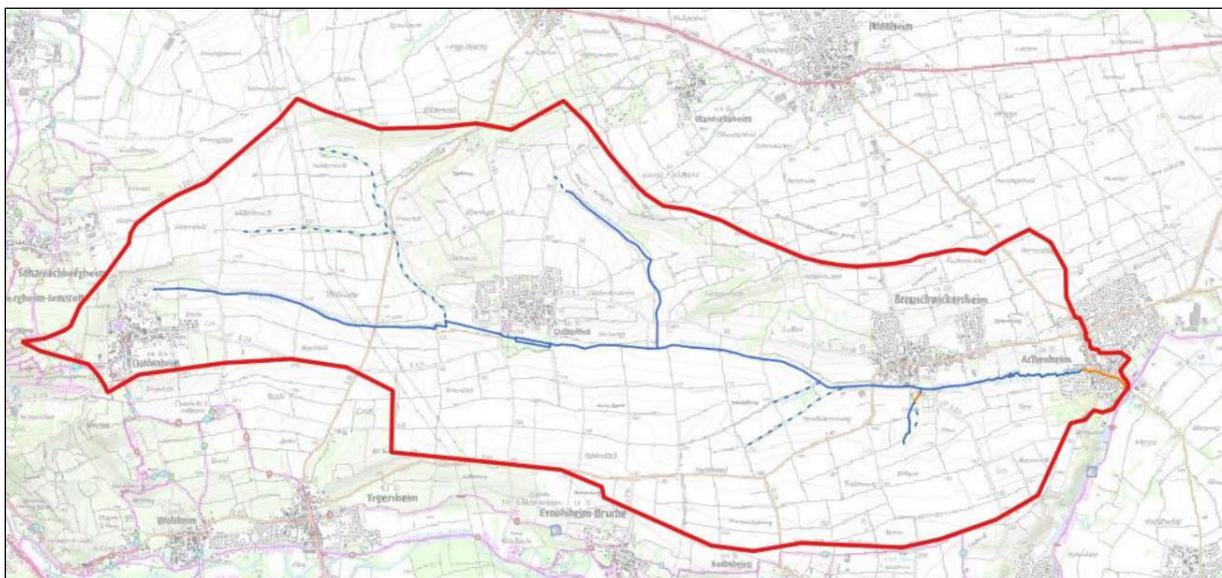
Figure 2 : Périmètre du bassin versant du Muehlbach pour l'étude hydrologique
(Source : Etude globale des cours d'eau et zones humides du bassin versant du Muehlbach dit d'Osthoffen traversant Achenheim (LOT 1) – Antea group, 2020)

D'après l'étude réalisée par antea group en 2020, le bassin versant retenu pour l'étude hydrologique correspond au bassin versant du Muehlbach et s'étend sur 22,5 km². Il a été déterminé à partir des données topographiques disponibles, des investigations de terrain et des réseaux d'assainissement de la commune d'Achenheim.

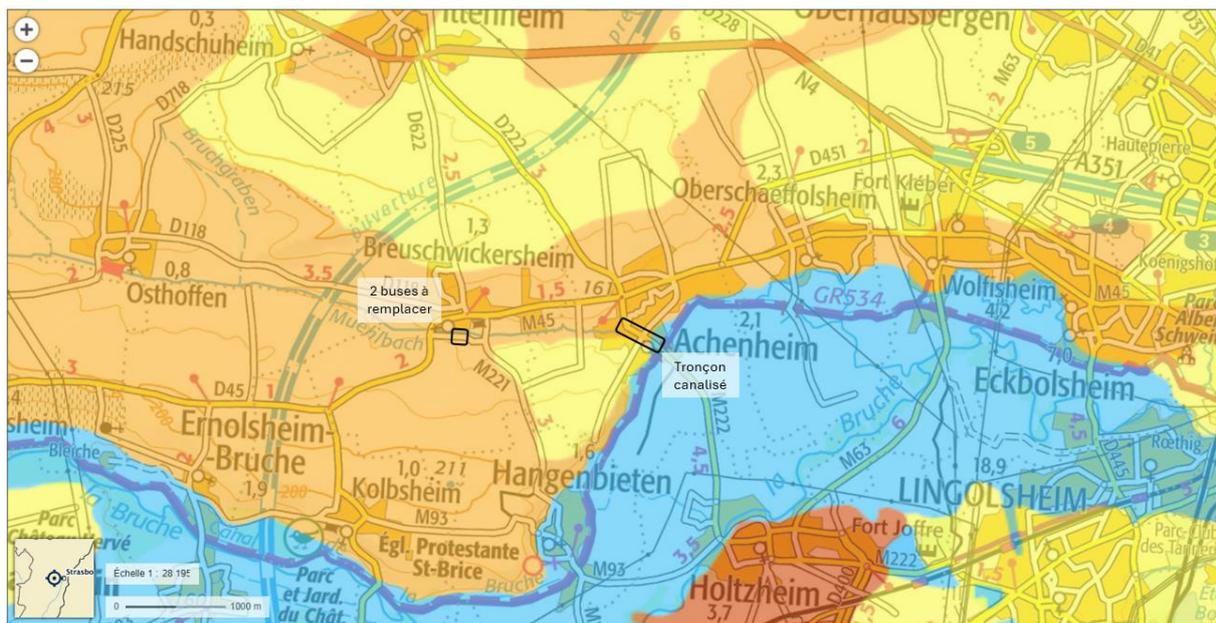
Figure 3 : Carte des sols
(Source : Géoportail, consulté en décembre 2024)

- Au nord du Muehlbach, les sols sont bruns calciques limono-argileux (à argilo-limoneux) profonds sur loess ;
- Au sud du cours d'eau, les sols sont bruns calcaires limoneux profonds sur loess ;
- Enfin, à l'est du canal de la Bruche, ce sont des sols limono-sablo-argileux à sablo-argileux ou argilo-sableux, profonds, plus ou moins hydromorphes, sur cailloutis des alluvions récentes de la Bruche.

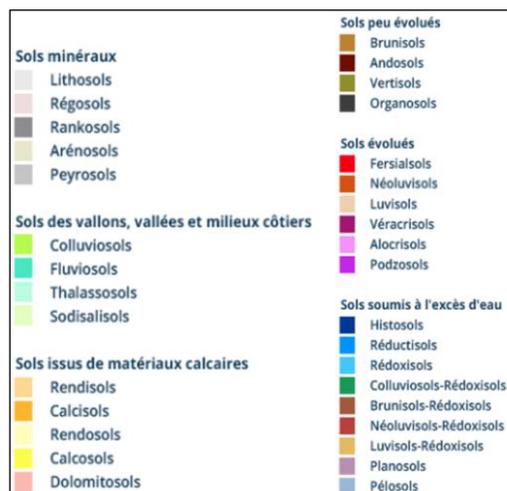
Figure 4 : Légende associée à la carte des sols
(Source : Géoportail)

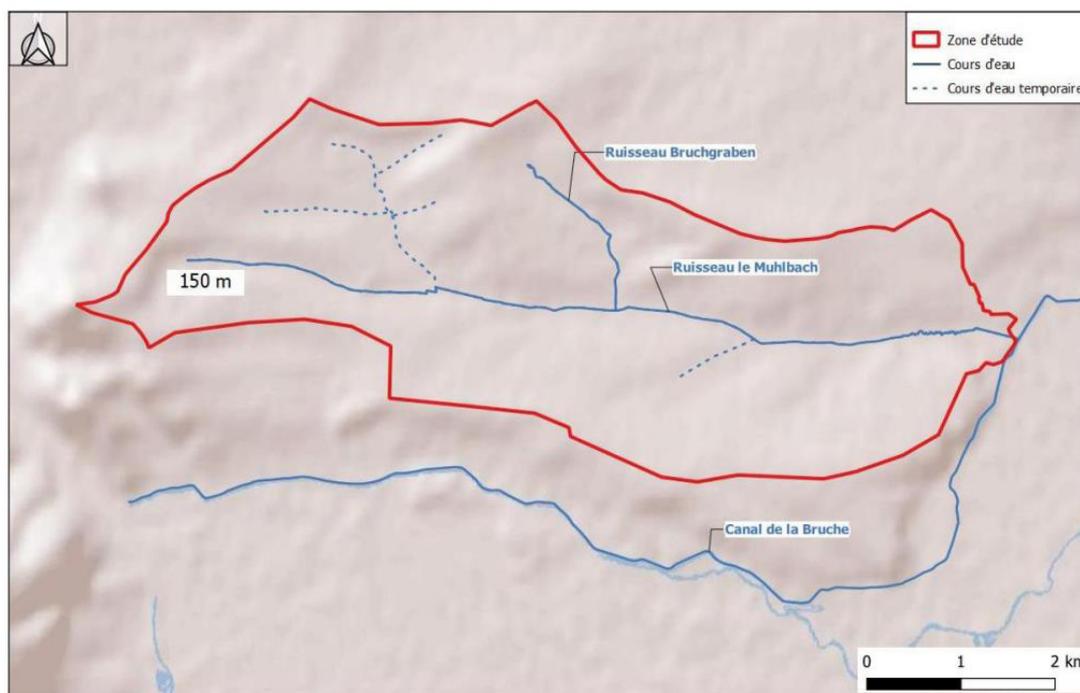
Figure 5 : Contexte topographique
(Etude globale des cours d'eau et zones humides du bassin versant du Muehlbach dit d'Osthoffen traversant Achenheim (LOT 1) – Antea group, 2020)

Le point le plus haut (314 m NGF) est ainsi repéré sur la colline du Scharrachberg à l'ouest du village de Dahlenheim. Le plus bas est, quant à lui, localisé au niveau de la confluence du ru du Muehlbach avec le canal de la Bruche à Achenheim et se situe à environ 168 m de dénivelé (146 NGF). La pente moyenne est d'environ 1,7 %. Le relief est moyennement marqué et organisé autour d'un thalweg principal qui correspond au ruisseau du Muehlbach.

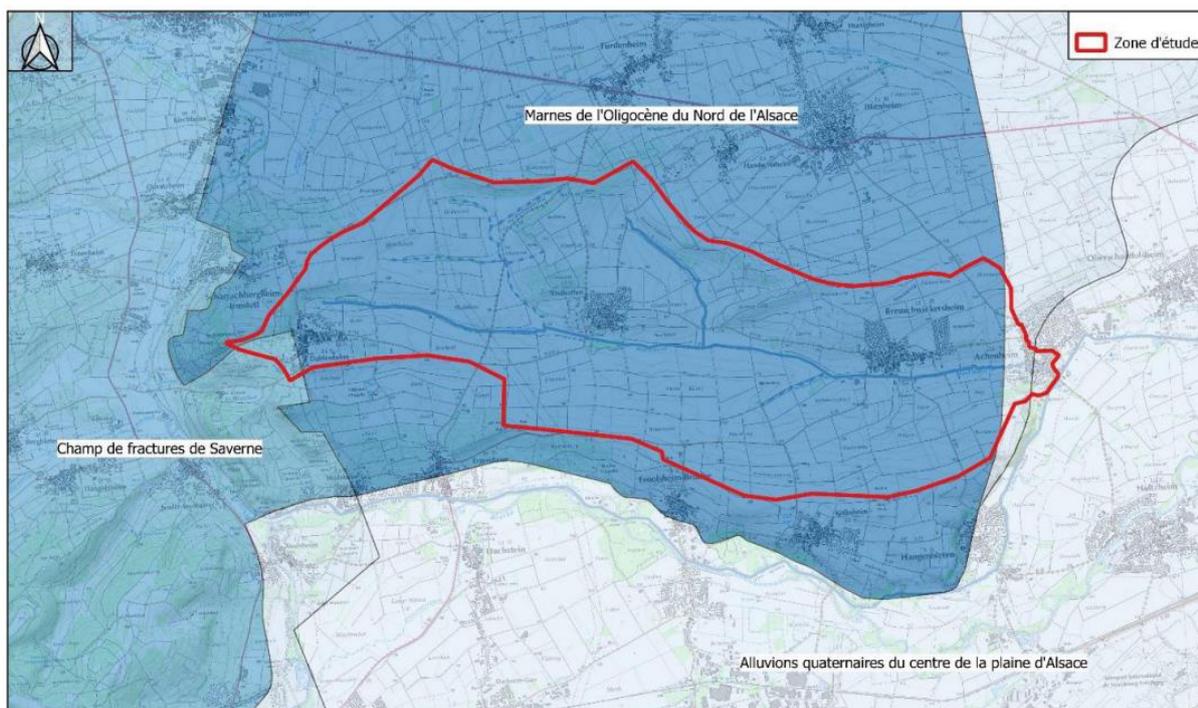
Figure 9 : Masses d'eaux souterraines présentes au droit du bassin versant d'étude (extrait SIGES Rhin-Meuse) (Etude globale des cours d'eau et zones humides du bassin versant du Muehlbach dit d'Osthoffen traversant Achenheim (LOT 1) – Antea group, 2020)

- **Le champ de fractures de Saverne (FRCG027)**, qui est un champ de fractures présentant un damier de compartiments où affleurent des terrains d'âges secondaire et tertiaire qui peuvent être aquifères et receler des ressources en eau non négligeables (en dehors du secteur d'étude).
- **Pliocène de Haguenau et nappe d'Alsace (FRCG001)** : elle constitue, en dehors du secteur d'Haguenau, la nappe des alluvions du Rhin. C'est une nappe puissante et largement exploitée.

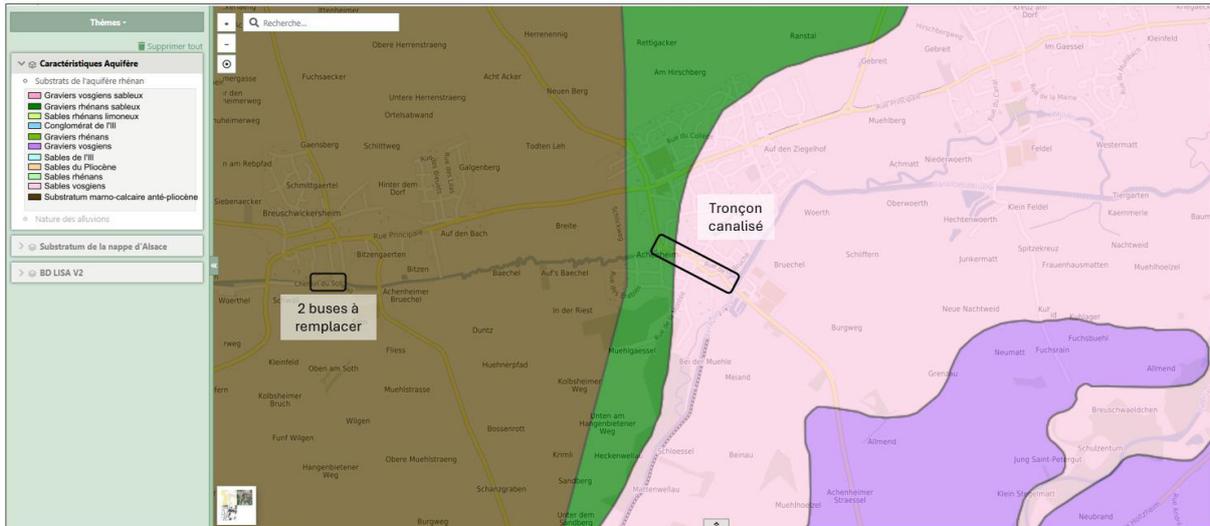
Figure 10 : Substrats de l'aquifère rhénan
(Source : APRONA, consulté en décembre 2024)

L'aquifère au droit des deux ouvrages d'art à remplacer dans le cadre du projet sont caractérisés par un substratum marno-calcaire anté-pliocène.

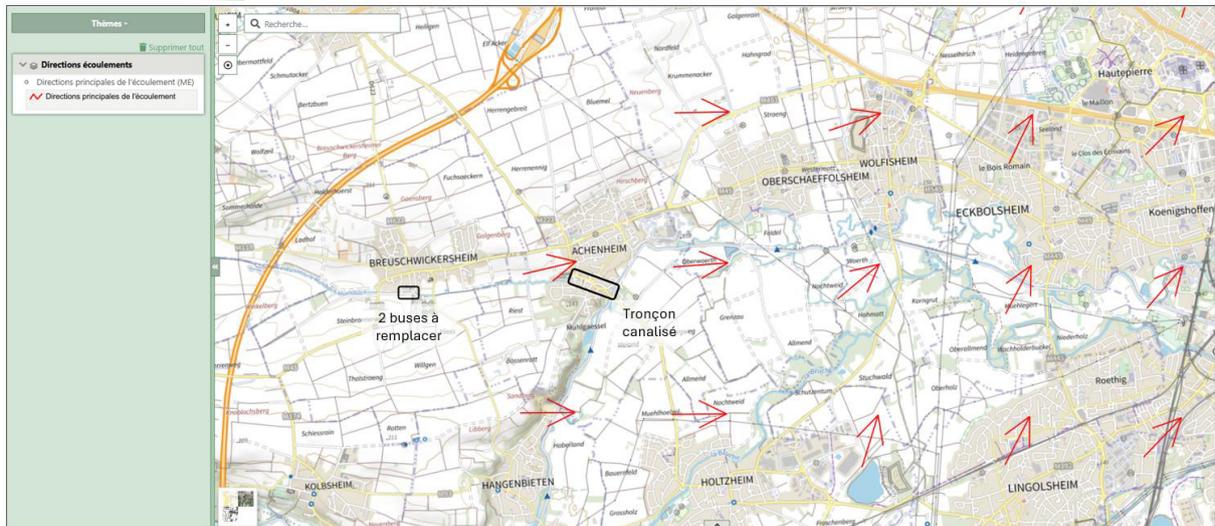
Figure 12 : Direction des écoulements des eaux souterraines
(Source : APRONA, consulté en novembre 2024)

Les eaux souterraines s'écoulent de l'ouest vers l'est.

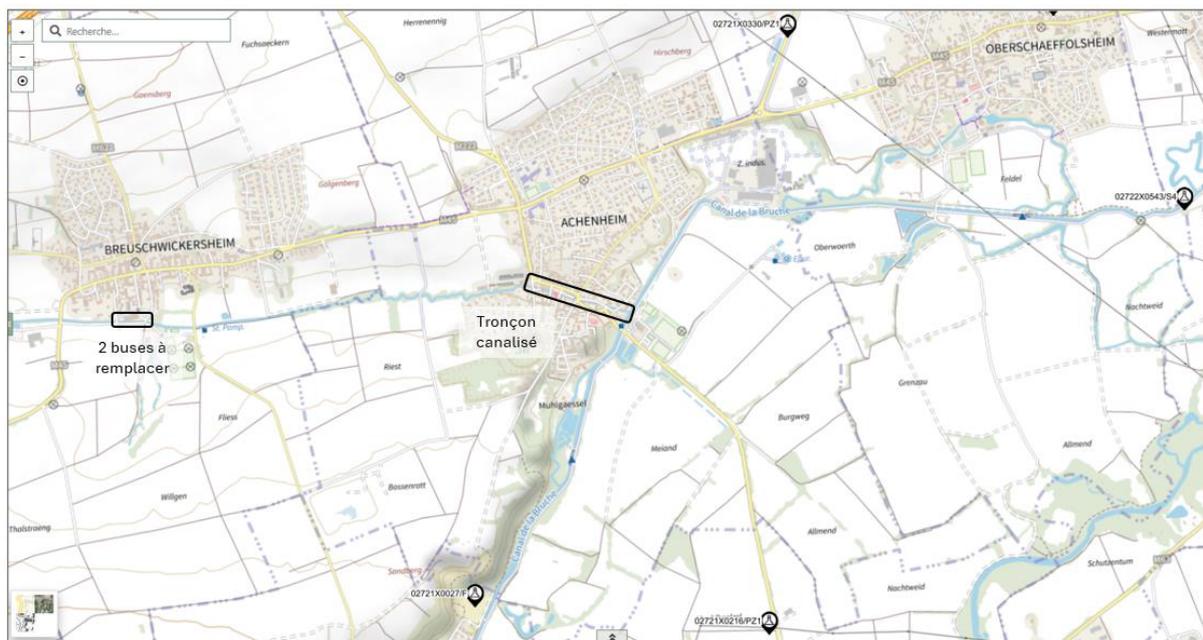
Figure 13 : Stations de mesure de la qualité des eaux souterraines
(Source : APRONA, consulté en décembre 2024)

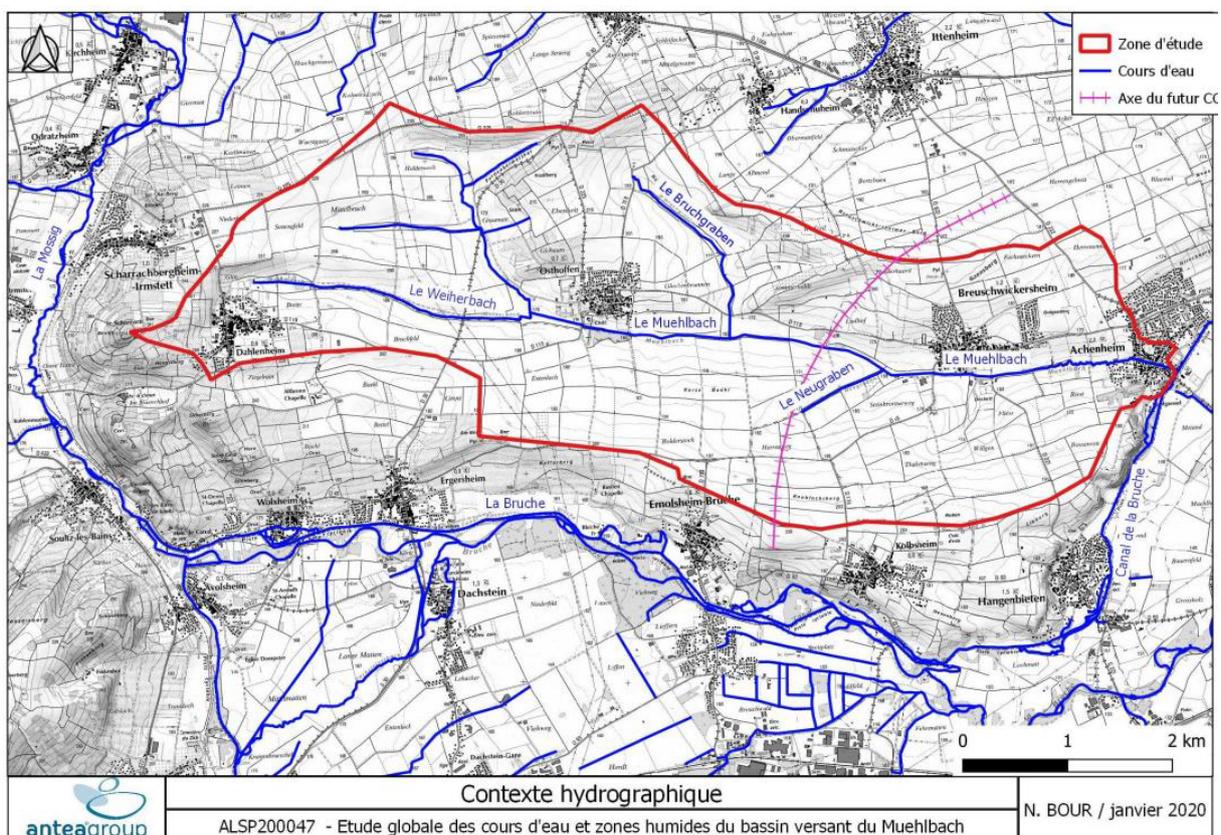
Figure 14 : Réseau hydrographique local (IGN)
(Antea group, 2020)

Le cours d'eau du Muehlbach naît à l'embranchement avec le cours d'eau du Weiherbach. Il rejoint le canal de la Bruche sur la commune d'Achenheim.

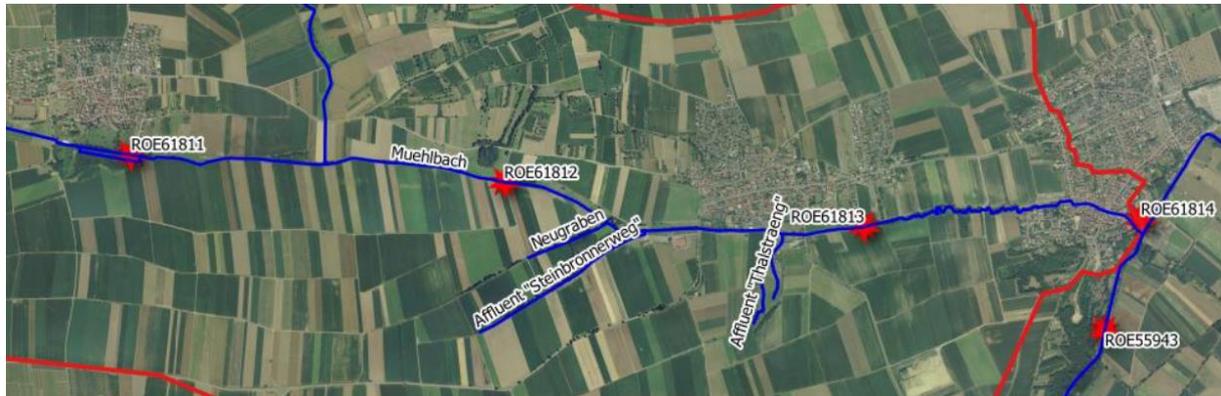
Figure 16 : Localisation des ouvrages classés dans le ROE au droit de la zone d'étude (BDD Sandre)

- **ROE 61814** : obstacle induit par un pont à Achenheim juste en amont de la confluence avec le canal de la Bruche : l'emplacement ne semble correspondre à rien de particulier (hors réseau hydrographique, sur une rue d'Achenheim au nord du busage).

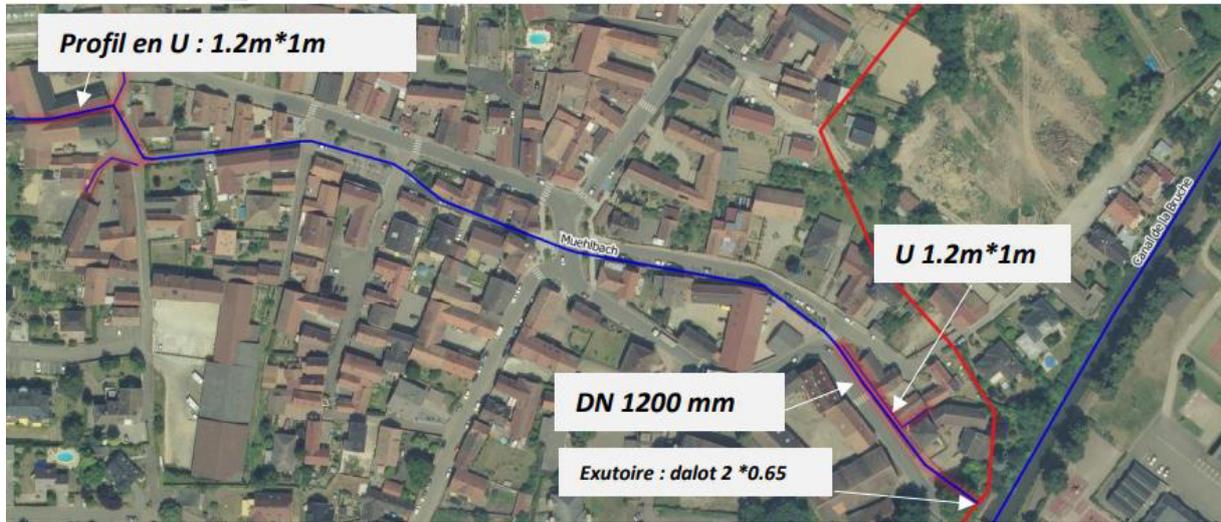
Figure 17 : Section busée dans la traversée d'Achenheim
(Source : Antea group, 2020)

Le ruisseau du Muehlbach est busé dans sa partie aval sur environ 460 ml. Les extrémités amont (133 m rue du Noyer) et aval (100 m rue d'Holtzheim) ont fait l'objet d'une inspection caméra (ITV) en 2017, montrant une importante dégradation mécanique de l'ouvrage en béton et corrosion des armatures. D'après le plan d'assainissement fourni par l'Eurométropole de Strasbourg, on peut noter la présence de diamètres hétérogènes : profil en U de 1 200 par 1 200 mm puis circulaire de 1 200 et ponctuellement de diamètre 800, ce qui ne semble pas favorable en matière de flux. Toutefois, quelques vérifications topographiques effectuées sur le terrain indiquent finalement l'homogénéité globale de la section de l'ouvrage (profil en U de dimensions 1,2 m*1m sur la majeure partie de son linéaire, DN 1200 en aval et exutoire ponctuel sous forme de dalot 2*0,65 m). Notons que le ruisseau traverse un important déversoir d'orage et reçoit les surverses du réseau unitaire d'une grande partie du village, d'autant plus que ces ouvrages sont très ensablés, ce qui génère des débordements plus fréquents que la normale (réseau des eaux usées vers le ruisseau busé).

Enfin, le ruisseau du Muehlbach est busé dans la traversée du village d'Achenheim jusqu'à sa confluence avec le canal de la Bruche. L'extrémité amont est bétonnée et à ciel ouvert avant de passer sous voirie (DN1200 en U), et se jette au niveau du lavoir. Un second bief de décharge en partie busé et à ciel ouvert traverse des terrains privés avant de rejoindre le canal 40 ml en aval. Celui était en assec le jour de la visite et ne se remplit que par temps de pluie. Notons qu'il constituait à l'origine l'ancien lit du ruisseau à ciel ouvert. Les ouvrages sont globalement en mauvais état.

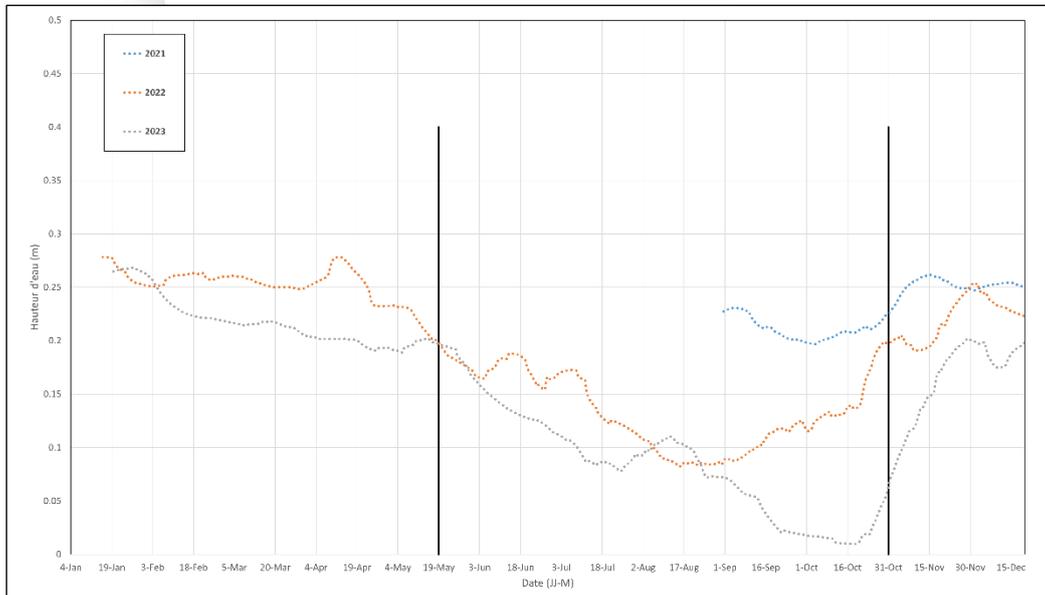
Figure 24 : Niveaux d'eau en 2021, 2022 et 2023, issus des stations situées à Osthoffen et Breuschwickersheim (Source : Eurométropole de Strasbourg)

Les hauteurs d'eau sont ainsi comprises entre 5 cm et 25 cm. À noter que le cours d'eau était pratiquement à sec en octobre 2023 et peut dépasser ponctuellement les 25 cm de hauteur d'eau.

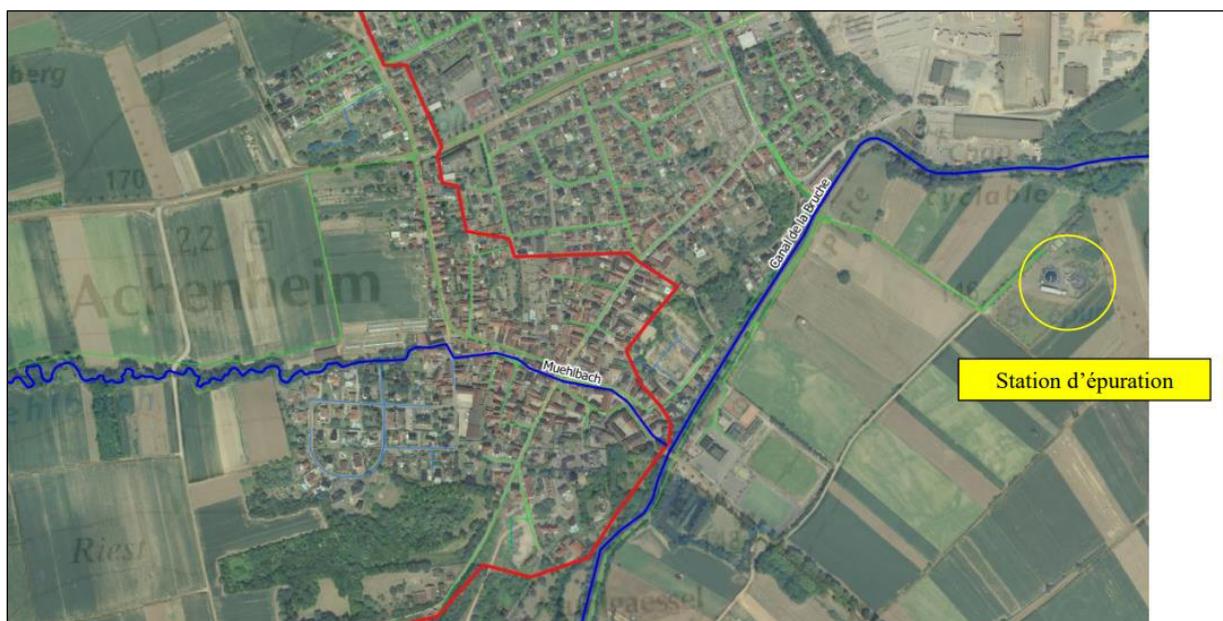
Figure 32 : Plan des réseaux d'assainissement (en vert l'unitaire, en bleu le pluvial séparatif) sur la commune d'Achenheim
(Source : Antea group, 2020)

Le réseau d'assainissement existant sur les quatre principales communes du bassin versant d'étude (Dahlenheim, Osthoffen, Breuschwickersheim et Achenheim) est majoritairement de type unitaire, excepté dans les lotissements plus récents où le réseau est séparatif. L'ensemble des communes est rattaché à la station d'épuration (STEP) d'Achenheim qui dispose d'une unité de traitement des eaux usées, de type boues activées, d'une capacité de 9 930 équivalents/habitant. La conduite de collecte principale longe le ru du Muehlbach depuis Dahlenheim jusqu'à Achenheim. Le milieu récepteur de la STEP est la Bruche et le canal de la Bruche. Toutefois, au niveau de chaque village, des débouchés existent dans le ruisseau du Muehlbach, avec des risques de dégradation de la qualité des eaux ; comme cela a pu être observé.

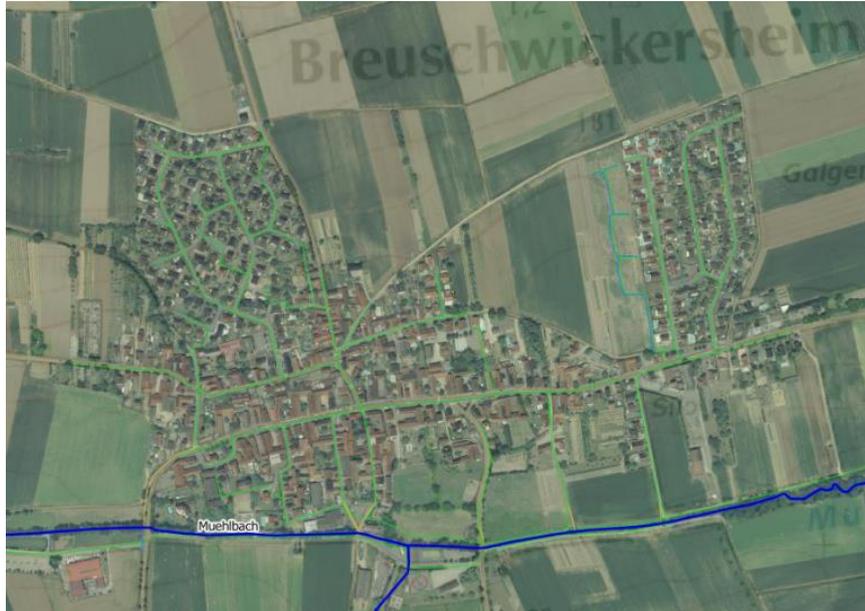
Figure 33 : Plan des réseaux d'assainissement (en vert l'unitaire, en bleu le pluvial séparatif) sur la commune de Breuschwickersheim
(Source : Antea group, 2020)

Sur la commune d'Achenheim, hormis le réseau du Muehlbach, la zone au sud de la rue du Noyer constitue le seul réseau séparatif de la zone d'intervention, tandis que l'ensemble du secteur fonctionne avec un réseau unitaire.

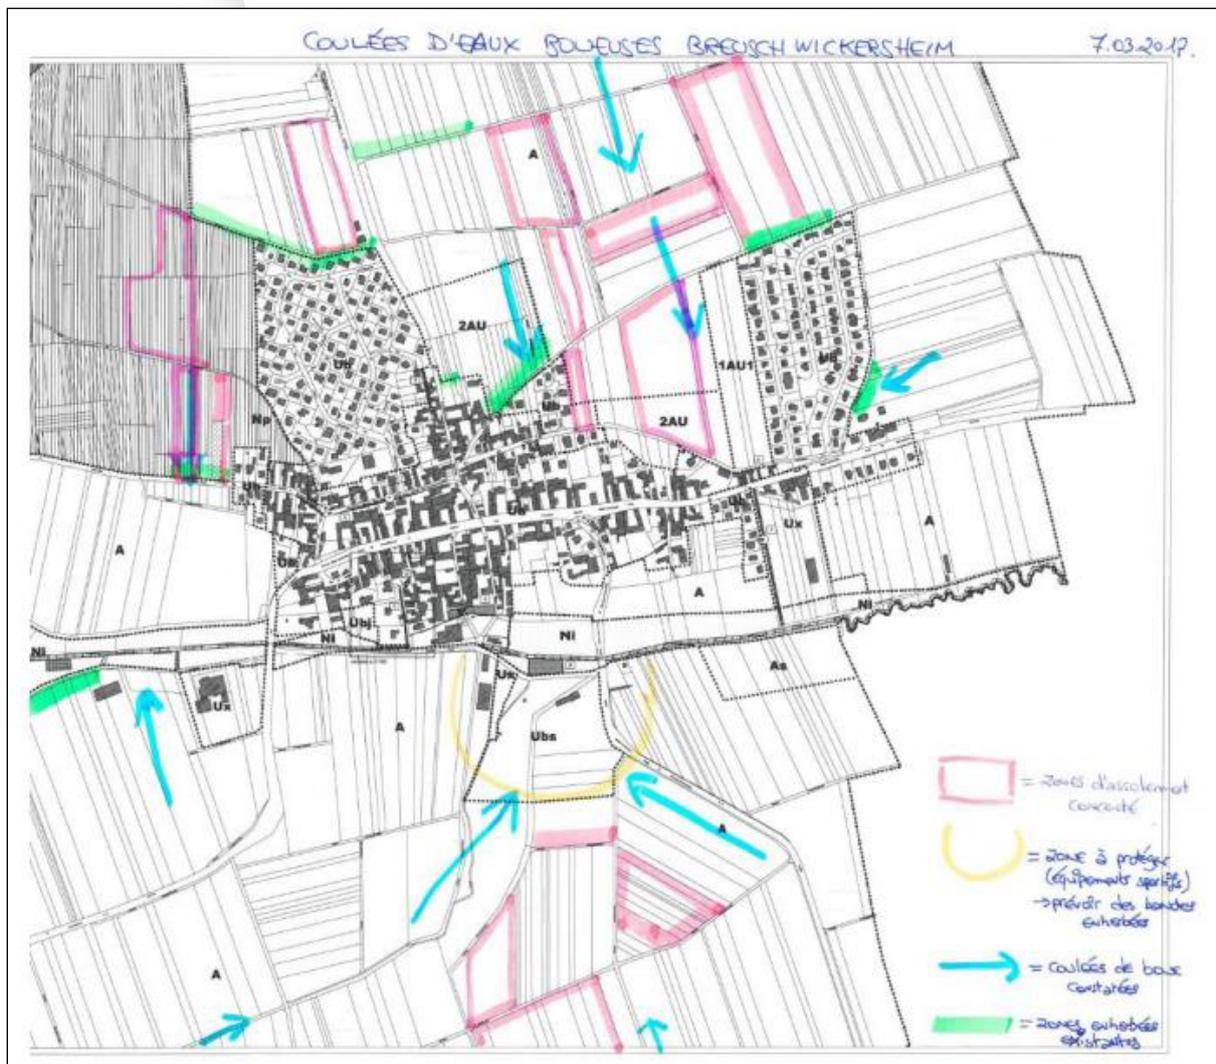
Figure 49 : Ruissellement et aménagements d'hydraulique douce sur la commune de Breuschwickersheim (archive mairie)

Les axes principaux de ruissellement provoquant des coulées de boues sont recensés sur la carte ci-après de synthèse des problématiques d'inondation observées sur la commune. Ils concernent principalement la route provenant d'Ittenheim en direction de la mairie, puis de la salle Polyvalente, le secteur amont du stade de foot et du terrain pétanque, l'étang de pêche, les zones agricoles au Nord du village vers la rue des Vergers et le nouveau lotissement de la rue Tournesol.

Devant ce constat, le conseil municipal a délibéré le 09/12/2010 sur le souhait du maire à prendre un arrêté visant à promouvoir les cultures connues pour réduire les coulées boues sur certaines sections de parcelles afin de réduire l'étendue des dégâts. Les zones concernées étant proches de l'étang de pêche, à côté du cimetière, au-dessus de la rue d'Handschuheim, au niveau du chemin du Schlittweg, ou encore du chemin du Galgenberg ; 10 euros/are étant versés aux propriétaires ou exploitants agricoles en dédommagement du surplus occasionné. Ainsi, depuis 2010, certains exploitants agricoles, avec l'appui de la Chambre d'Agriculture, se réunissent chaque année pour se concerter sur l'assolement et la création de bande enherbée. Les aménagements évoluent chaque année et contribuent plutôt bien à améliorer la situation. Ces éléments seront pris en compte dans l'étude précédemment citée du BRGM qui va tester leur effet dans la lutte contre le ruissellement et l'érosion. L'adhésion d'autres exploitants agricoles et les nombreuses parcelles drainées sur le ban communal côté Ernolsheim-sur-Bruche et Hangenbieten laissent encore des leviers d'action possible. Notons qu'un travail de concertation a aussi été réalisé localement entre l'Eurométropole, le département et les agriculteurs locaux pour retenir certaines des propositions émises par le BRGM dans le cadre de leur étude.

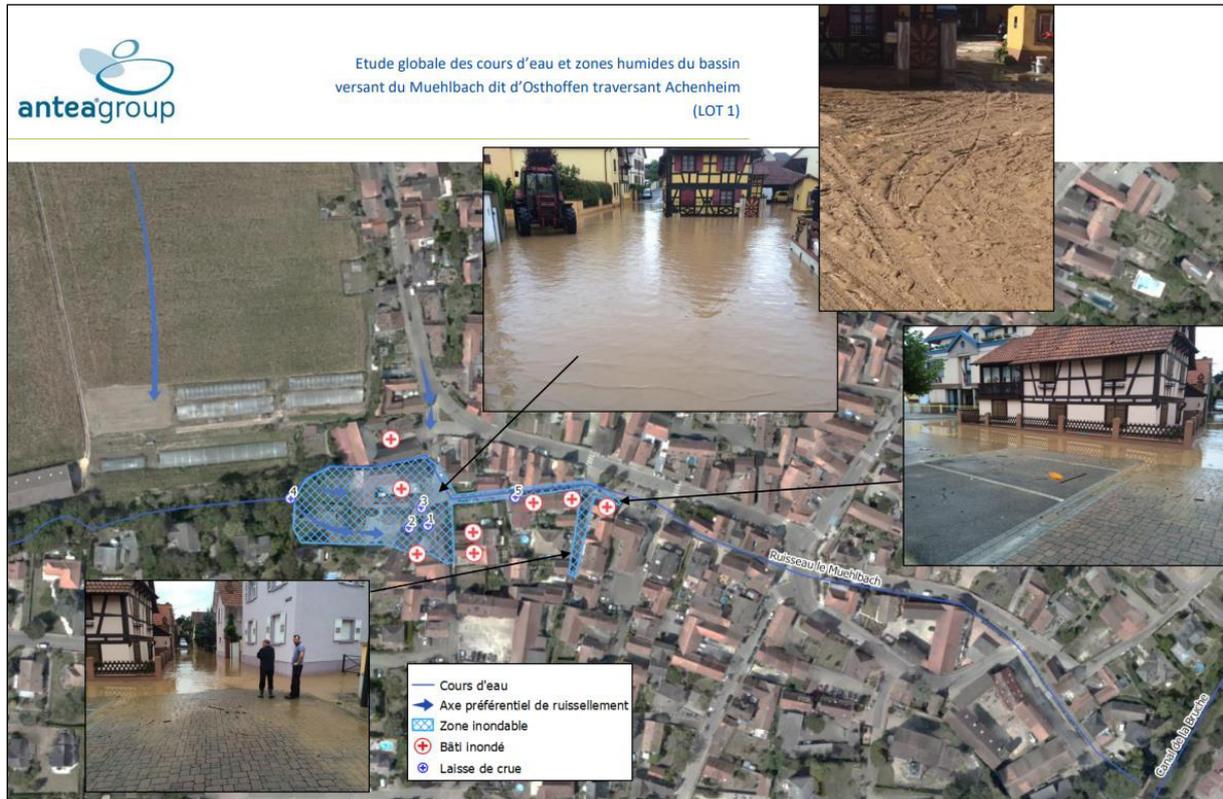
Figure 50 : Localisation des zones inondables sur la commune d'Achenheim - photographies de l'événement de 2016 et 2018 (archives riverains)
(Source : Antea group, 2020)

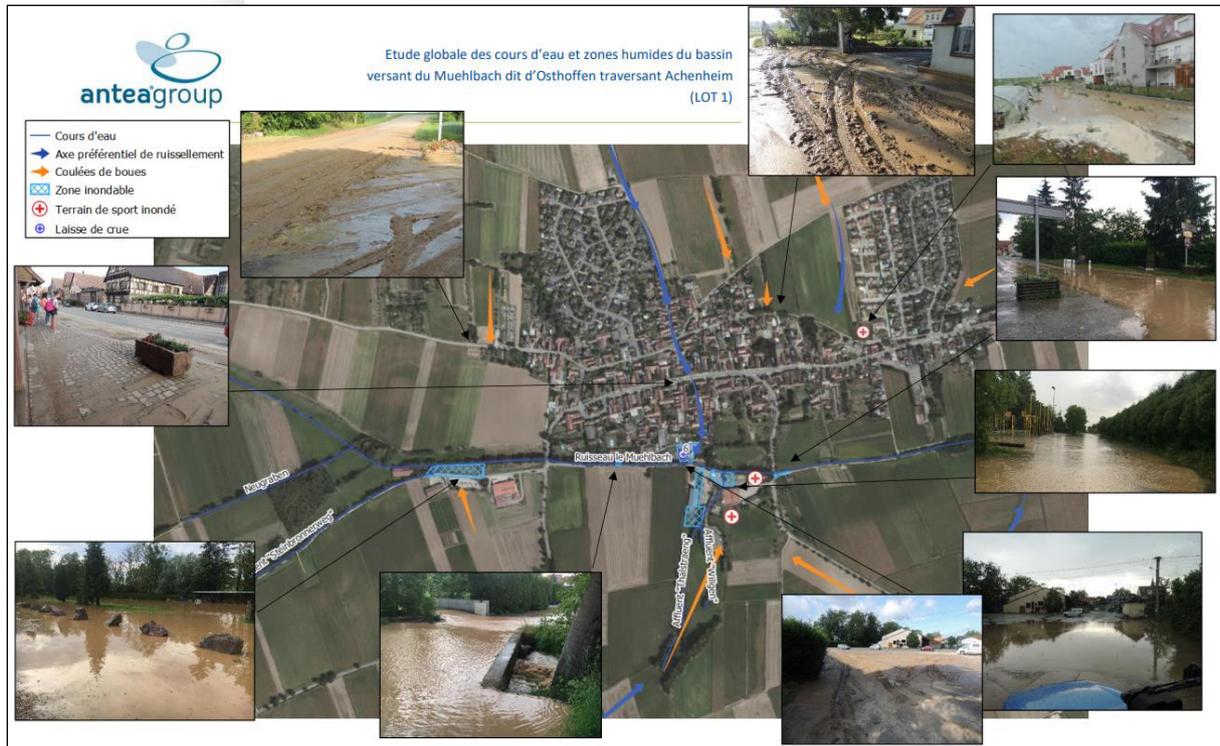
Figure 51 : Localisation des zones inondables sur la commune de Breuschwickersheim - photographies de l'événement de 2018 et 2019 (archives mairie)
(Source : Antea group, 2020)

Un problème d'inondation nous a également été indiqué au niveau du hangar et près à chevaux de M.ROSER au Sud de la commune. Des sources permanentes alimentent deux bras de cours d'eau, dont la confluence a été busée quasiment jusqu'au ru du Muehlbach lors de la création de la déchetterie et de la viabilisation d'un parking/zone de stock de matériel, il y a environ 20-25 ans. Depuis la création d'un muret sur la parcelle voisine il y a trois ans, des phénomènes de débordement sont régulièrement observés sur la propriété de M. ROSER, créant des dégâts dans les prés et le hangar utilisés pour les chevaux. On peut supposer que les travaux ont pu endommager le réseau ou créer un bouchon, et qu'il est nécessaire d'y

rétablir un bon écoulement. Pour limiter les dégâts le propriétaire a créé un fossé le long du hangar qui permet à l'eau de cheminer vers la route, ce qui pose toutefois en hiver des problèmes de verglas comme l'indique les élus.

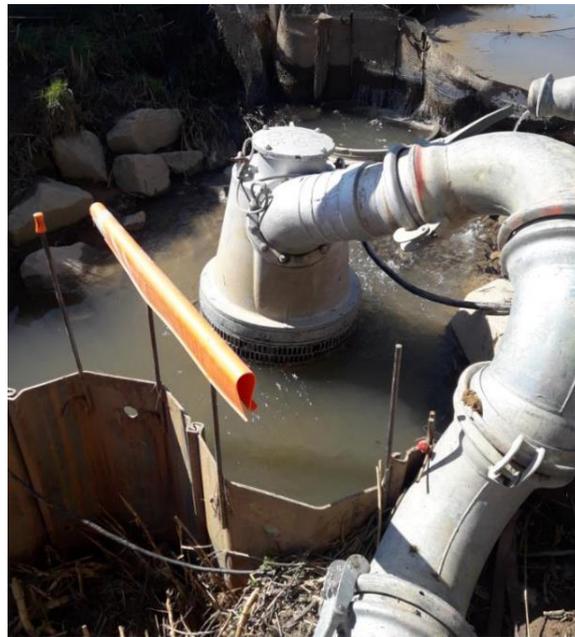
Figure 52 : Exemple de batardeau avec système de pompage

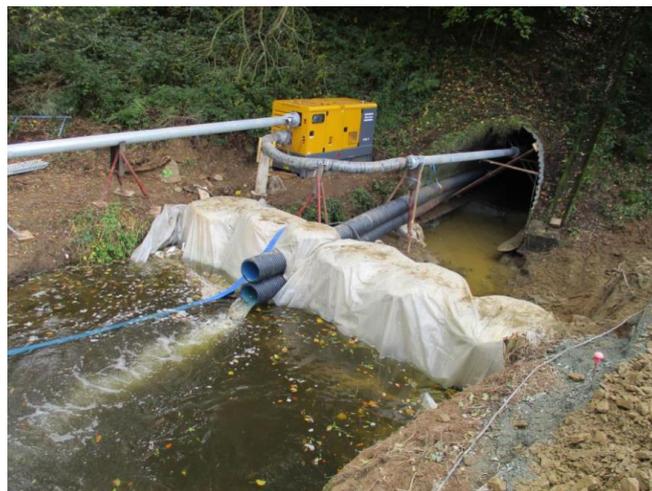
Figure 53 : Exemple de batardeau en big-bag

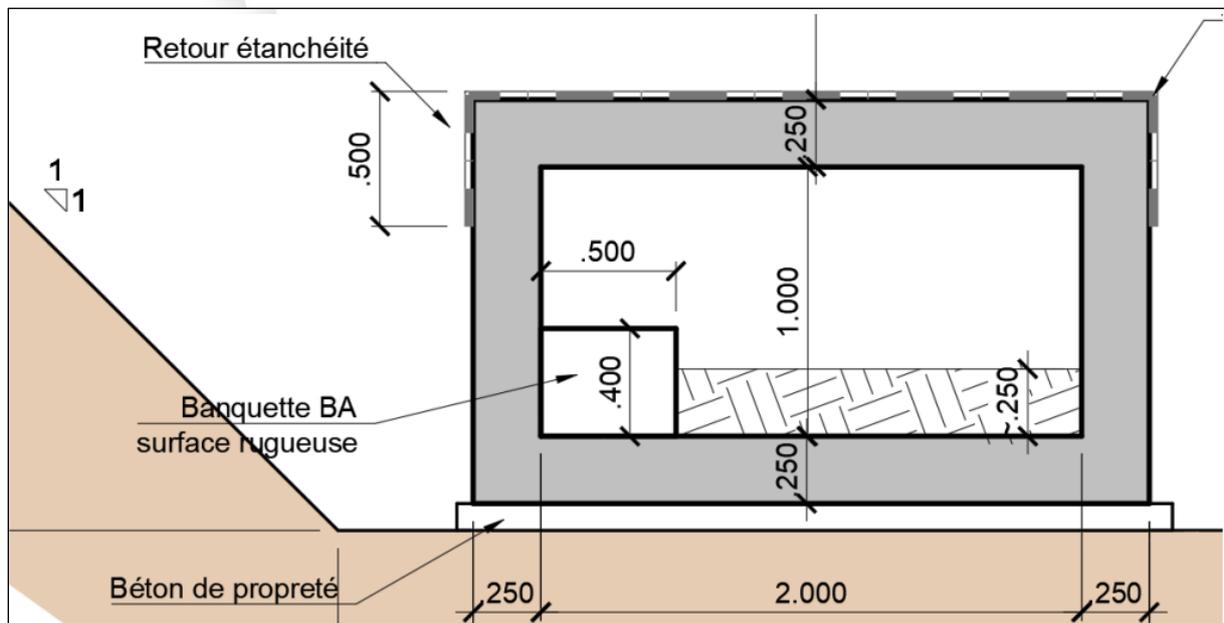
Figure 54 : Profil en travers de l'ouvrage
(Source : Notice APOA, Ingérop)

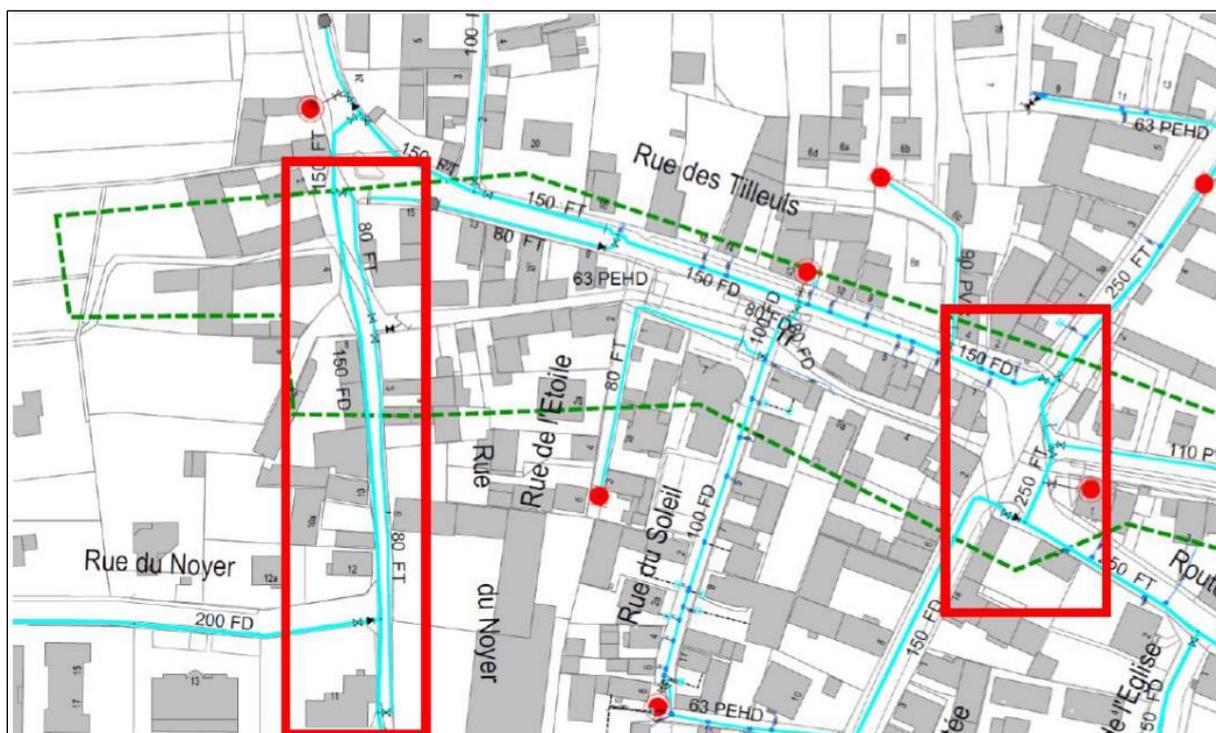
Figure 55 : Plan de secteur des travaux
(Source : Notice technique, Inégrop, novembre 2024)

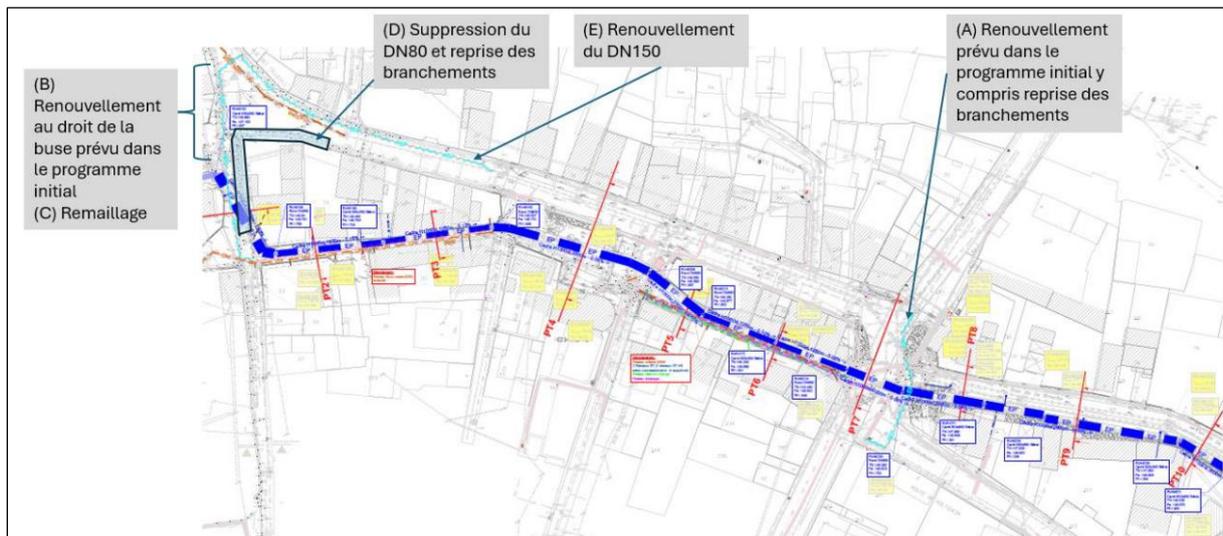
Figure 56 : Plan du programme travaux avec les travaux d'Alimentation en Eau Potable (AEP)
(Source : Notice technique, Ingérop, novembre 2024)
