Diagnostic hydrogéologique - Mission G5

Réaménagement d'une friche industrielle

Maître d'Ouvrage :
CAP DEVELOPPEMENT

Numéro de dossier : 11196
20, rue de Koufra, NANTES (44)
Rédacteur : Rose AUDEON
Relecteur : Samy BOUSSEFFA
Indice 0 26/04/2024

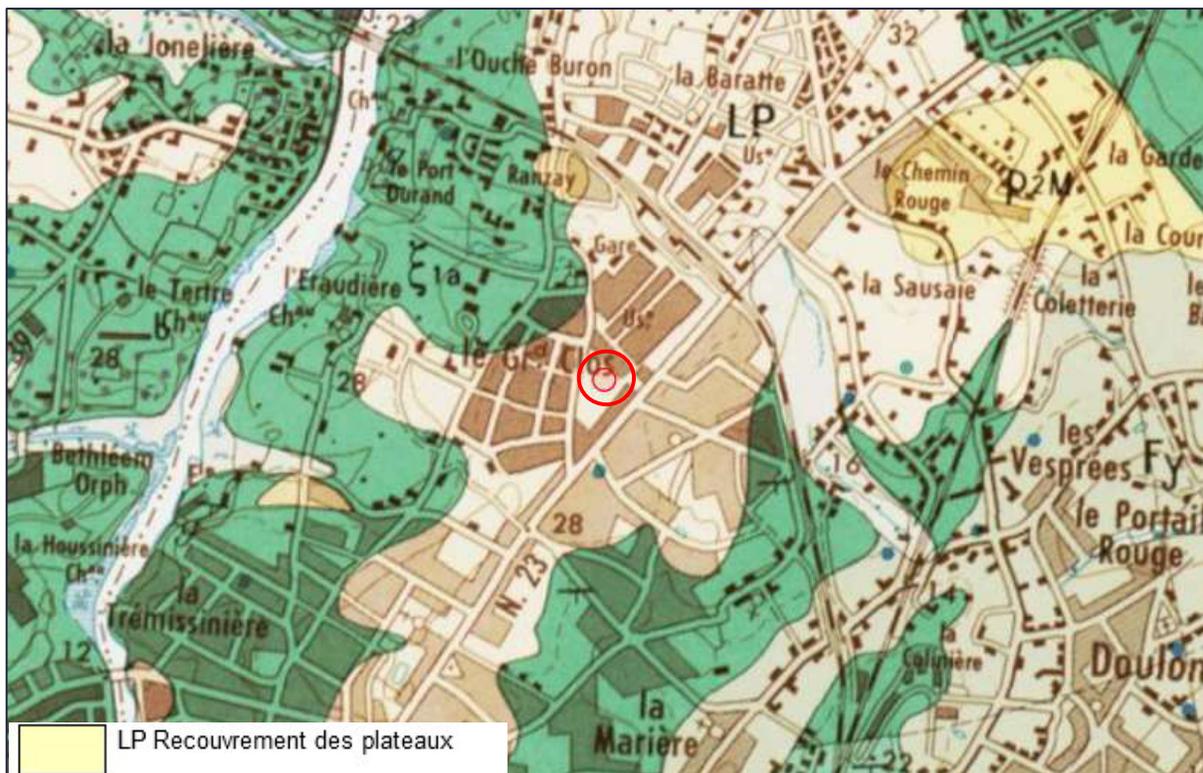
Extrait de la carte géologique (source : infoterre.brgm.fr)

Contexte géologique	Carte géologique du BRGM au 1/50 000 : Recouvrement des plateaux, puis Micaschistes albitiques à deux micas (biotite partiellement chloritisée).

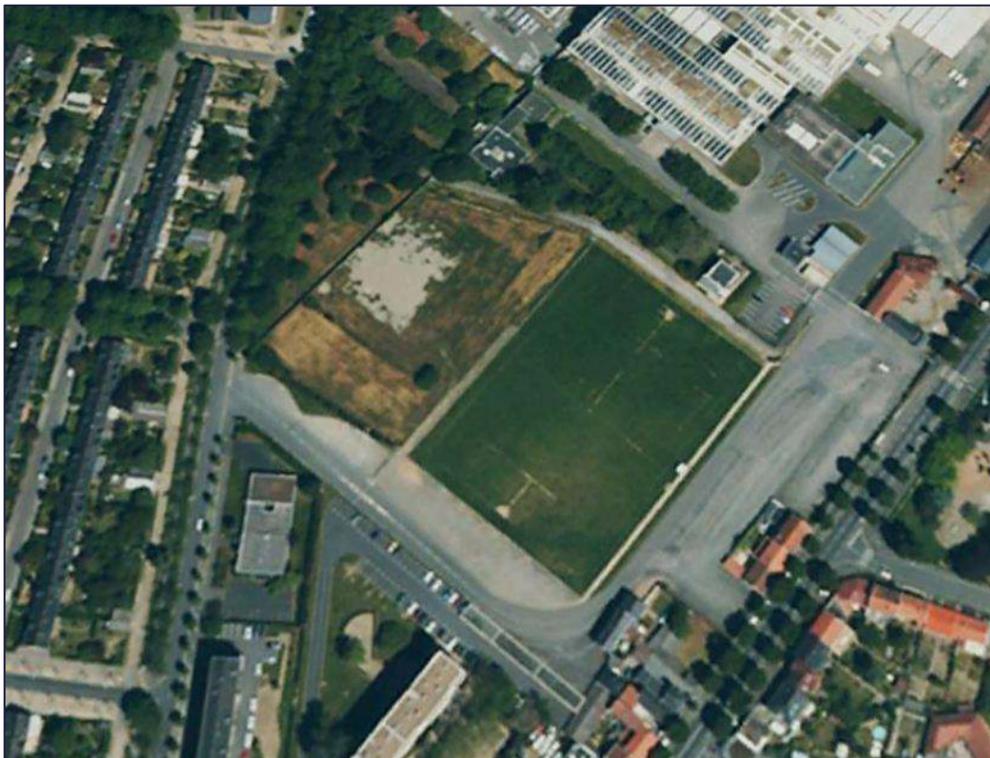
Vue aérienne du site d'étude datant de 2004 (source : Google Earth)

Aménagement du terrain	Au moment de notre intervention, le terrain était en friche. Celui-ci présentait des herbes hautes, divers arbres et arbustes épars, et localement des amas de remblais et déchets verts.
Présence de végétation au sein de la Zone d'Influence Géotechnique	Oui (nombreux arbres au droit de la parcelle concernée par le projet)
Présence de zones de stagnation des eaux ou d'une nappe peu profonde	Oui (le terrain présentait en surface des zones de stagnation d'eau - cf. reportage photographique ci-après).
Altitude (d'après nos investigations)	27,00 à 28,88 m NGF
Pente	Environ 1% vers le nord-est
Particularité	Anciennement, la moitié sud-est du terrain présentait un terrain de football enherbé (des vestiges de but de football étaient présent de part et d'autre du terrain le jour de nos investigations). L'ensemble du terrain a subi des remaniements superficiels au cours du temps. (Cf. vue aérienne datant de 2004 ci-après).

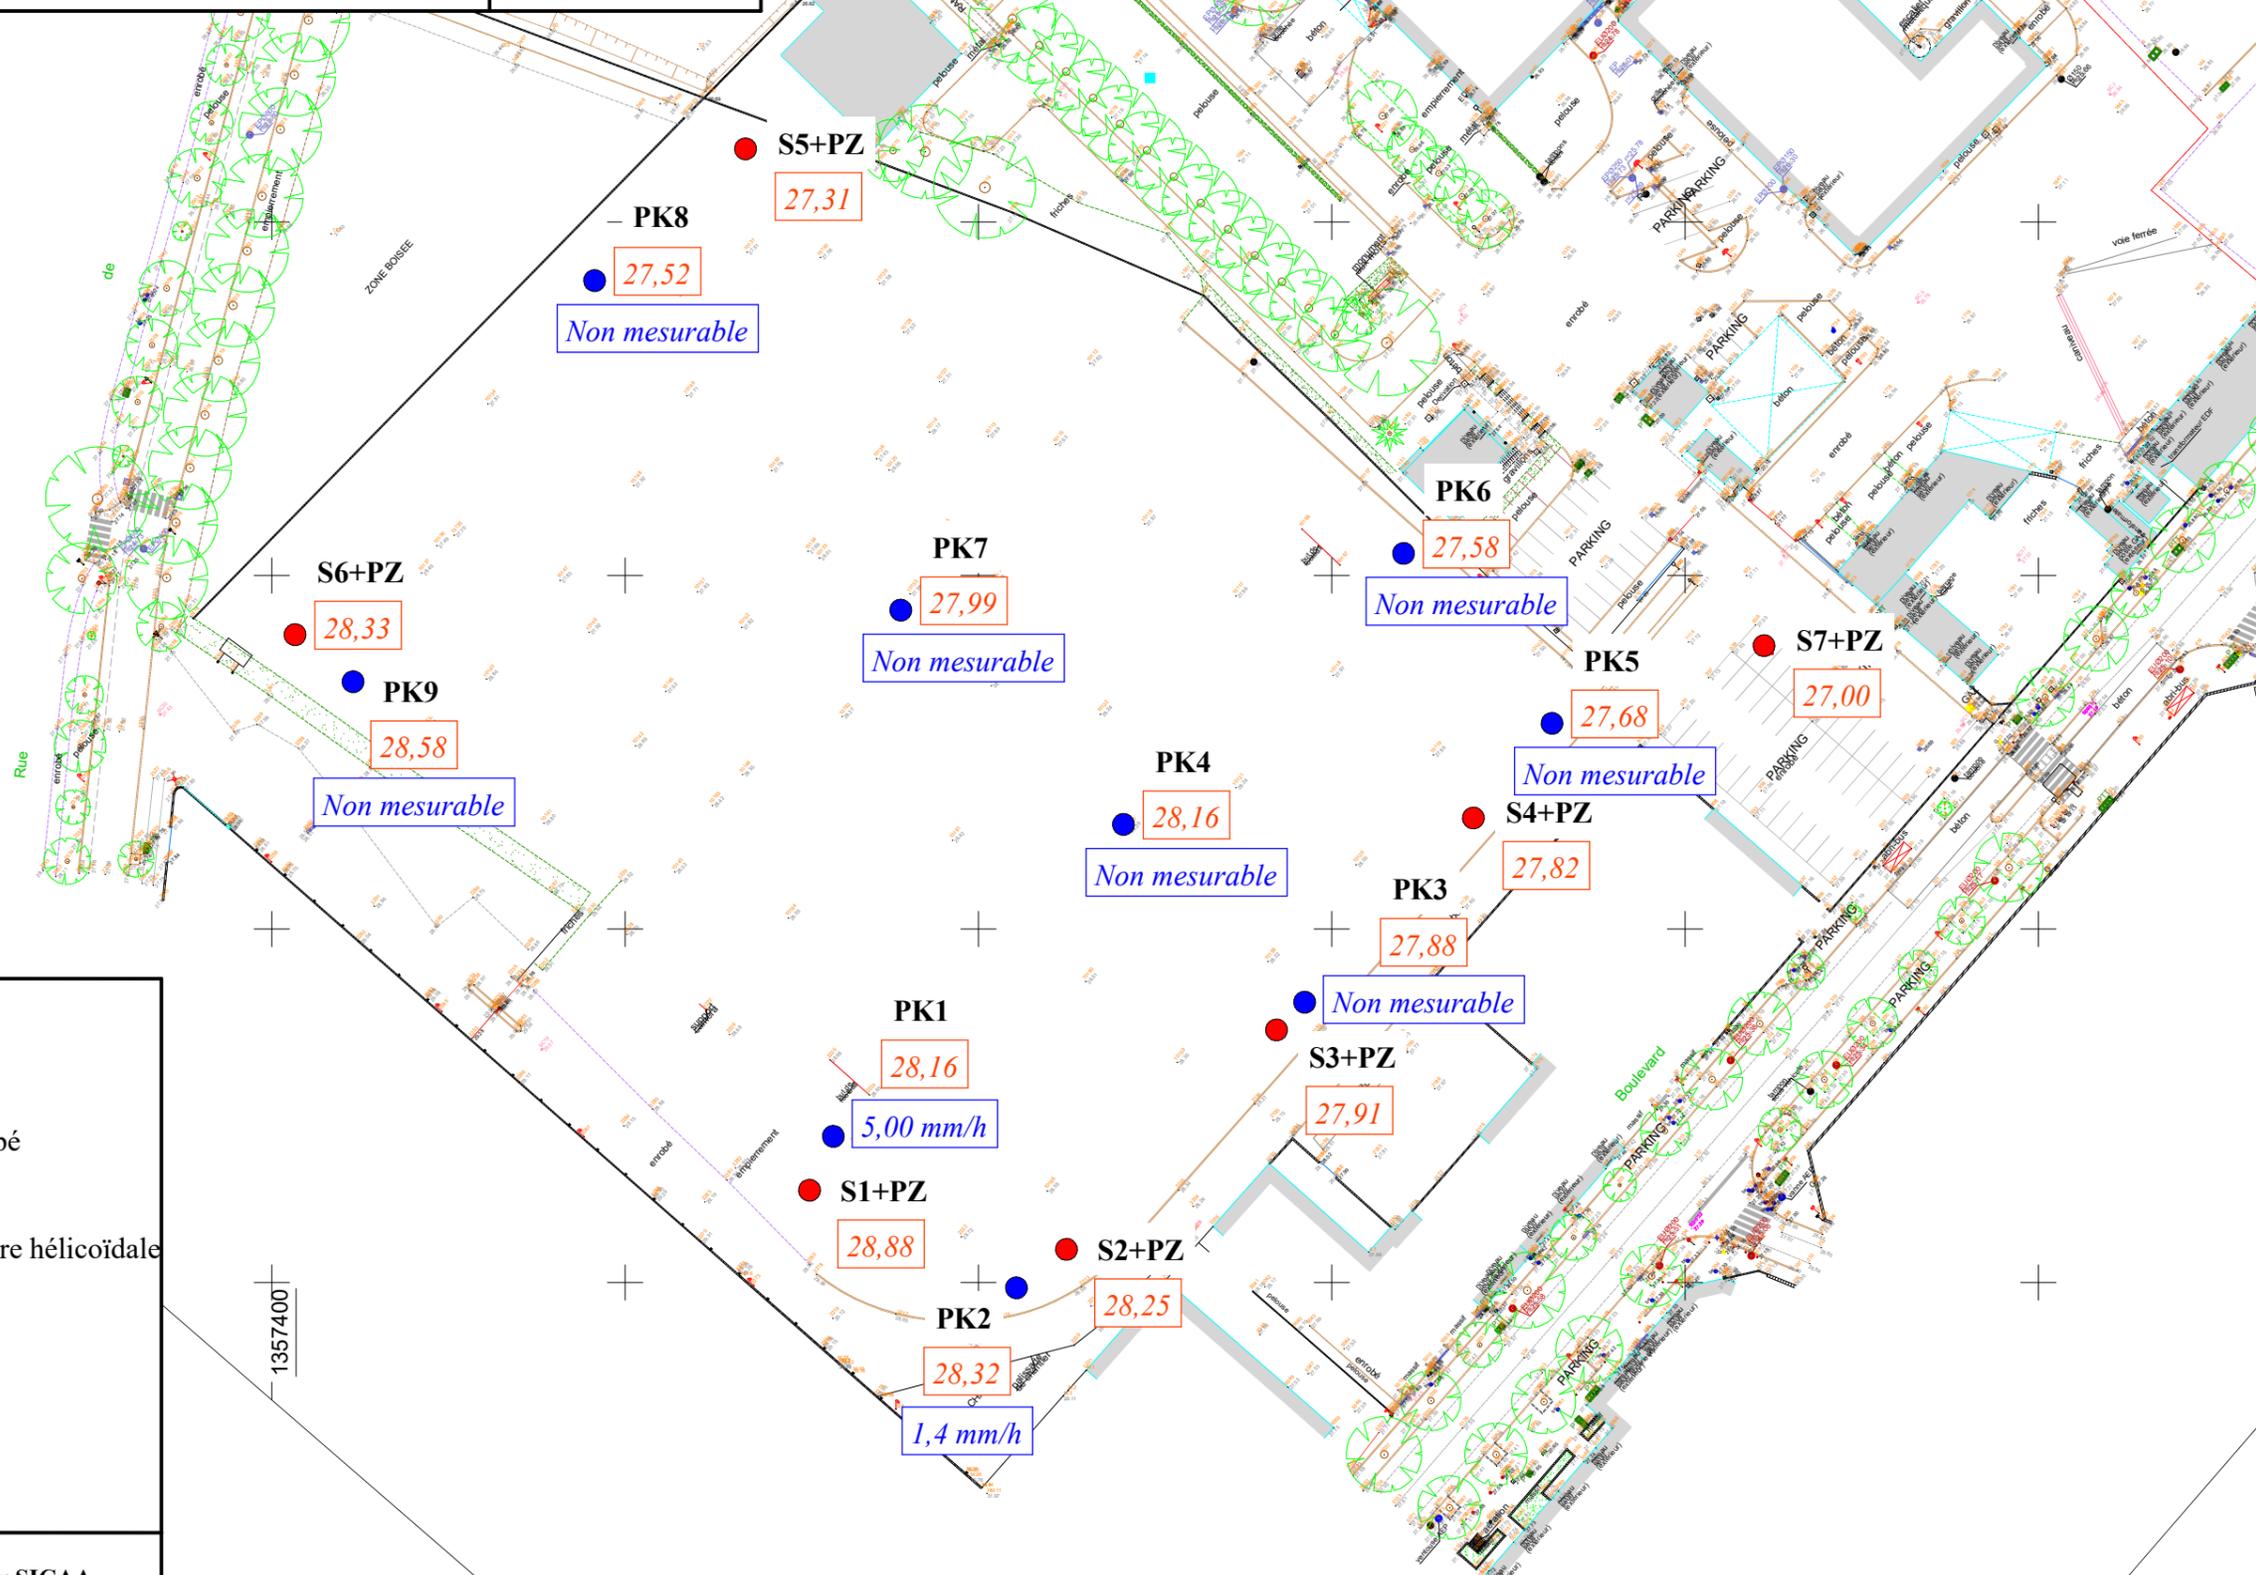
Plan d'implantation des sondages (Annexe 1)

=> Investigations réalisées le 08 et 09/04/2024 :

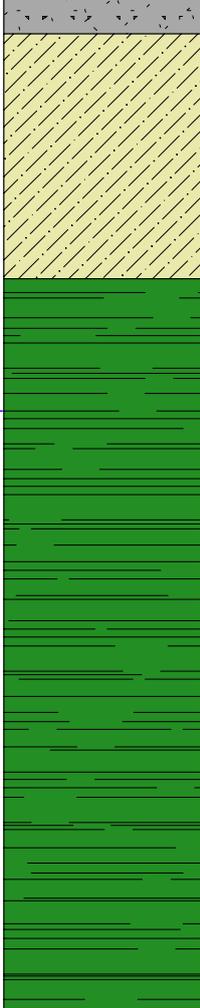
Sondage destructif équipé en piézomètre sommaire : S1+PZ - cote : 28,88 m NGF

0,20	28,68	Tarière hélicoïdale	Tube plein : 0,85 m Ø 50 / 45 mm	Remblais : sableux et à cailloux. Recouvrement des plateaux : argile limoneuse, marron brune, fraîche, à cailloutis gris. Devenant collante et très humides vers -0,50 m/TN (28,38 m NGF).
1,50		1,50	27,38	Tube érépimé + chaussette anti-contaminante : 4,00 m Ø 50 / 45 mm		Micaschiste plus ou moins altéré : cuttings limoneux, marron-gris-beige, soyeux, à cailloutis de schiste.	
2,30							Niveau d'eau observé à -2,30 m/TN, soit à la cote NGF 26,58 m (08/04/2024)
2,50							Devenant des cuttings limoneux, beiges à blancs, très soyeux, à cailloutis de schiste, dès -2,10 m/TN (26,78 m NGF).
3,70							Puis cuttings marron et humides dès -3,70 m/TN (25,18 m NGF).
5,00						Bouchon -4,85 m/TN 24,03 m NGF	Arrivée d'eau observée vers -5,00 m/TN (23,88 m NGF).

5,38			5,38	23,50			<i>Refus</i>

Circulation d'eau : Revouvrement des plateaux frais à très humides. Micaschiste plus ou moins altéré humide. Arrivée d'eau observée vers -5,00 m/TN (23,88 m NGF).

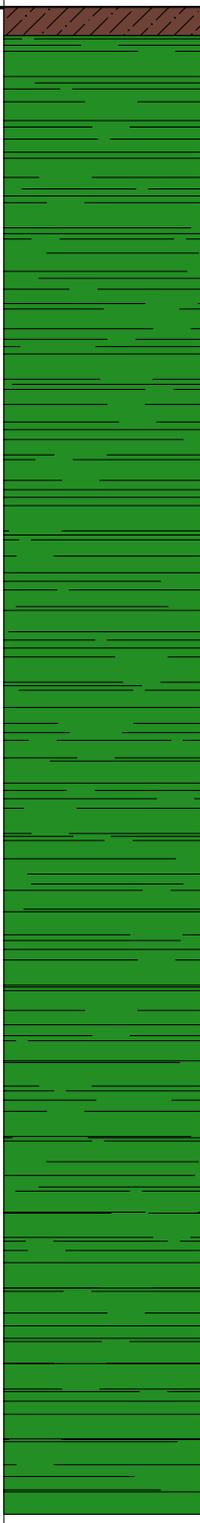
Sondage destructif équipé en piézomètre sommaire : S2+PZ - cote : 28,25 m NGF

0,15	28,10	Tarière hélicoïdale	Tube plein : 1,83 m Ø 50 / 45 mm	Terre végétale
1,00

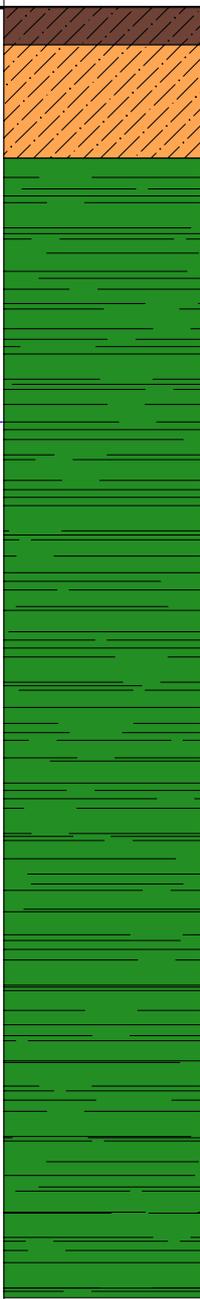
Sondage destructif équipé en piézomètre sommaire : S3+PZ - cote : 27,91 m NGF

0,20	27,71	Tarière hélicoïdale	Tube plein : 2,85 m Ø 50 / 45 mm	Terre végétale
1,00			0,80	27,11			Altération de micaschiste peu évoluée : limons marron-gris, soyeux, à cailloutis de schiste.
2,00

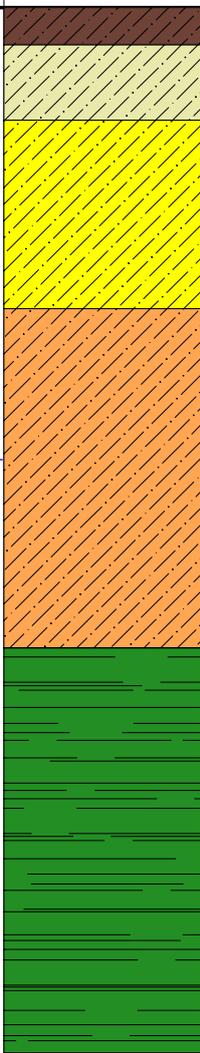
Sondage destructif équipé en piézomètre sommaire : S4+PZ - cote : 27,82 m NGF

0,20	27,62	Tarière hélicoïdale	Tube plein : 0,45 m Ø 50 / 45 mm	Terre végétale
			0,60	27,22			Recouvrement des plateaux : argile limoneuse, marron-brun, humide, à cailloutis gris.
1,00			1,60	26,22			Altération de micaschiste : limons argileux, marron orangés, à gravillons gris.
2,00			3,40	24,42			Niveau d'eau observé à -1,84 m/TN, soit à la cote NGF 25,98 m (08/04/2024)
2,50							Altération de micaschiste peu évoluée : limons argileux, marron, soyeux, à cailloutis de schiste. Devenant frais vers -2,50 m/TN (25,32 m NGF).
3,50			3,40	24,42		Tube crépiné + chaussette anti-contaminante : 5,00 m Ø 50 / 45 mm	Micaschiste plus ou moins altéré : cuttings limono-argileux, très durs.
4,00							Devenant humides vers -4,00 m/TN (23,82 m NGF).
4,50							A passage moins dur entre -4,30 m/TN (23,52 m NGF) et -4,70 m/TN (23,12 m NGF).

5,00							Puis cuttings limoneux, marron, soyeux, gorgés d'eau à liquide.
5,50			5,55	22,27		Bouchon -5,45 m/TN 22,37 m NGF	Refus
6,00							
6,50							
7,00							
7,50							
8,00

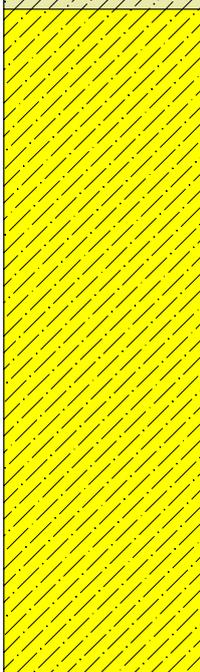
Tube plein : 0,30 m Ø 50 / 45 mm	Recouvrement des plateaux : argile limoneuse, marron, très fraîche.
1,00

0,90	26,41	Tarière hélicoïdale	Tube crépiné + chaussette anti-contaminante : 6,00 m Ø 50 / 45 mm	Altération de micaschiste : argile limoneuse, marron-beige, fraîche et à cailloutis.
1,50

Niveau d'eau observé à -1,55 m/TN, soit à la cote NGF 25,76 m (08/04/2024)
2,00							Devenant, dès -1,50 m/TN (25,81 m NGF), des limons marron orangés, très soyeux, très frais, et à cailloux de schiste.
2,50							Puis humides vers -3,00 m/TN (24,31 m NGF).
3,00							
3,50							
4,00							
4,50

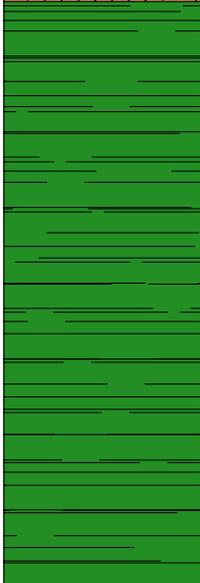
2,60	25,73	Tarière hélicoïdale		Altération de micaschiste : limons sableux, devenant un peu argileux, ocres, frais, et à cailloutis gris.
3,50

4,90	23,43		Tube crépiné + chaussette anti-contaminante : 6,90 m	Altération de micaschiste peu évoluée : limons sableux, ocres, frais, légèrement soyeux, à cailloutis de schiste.
5,50

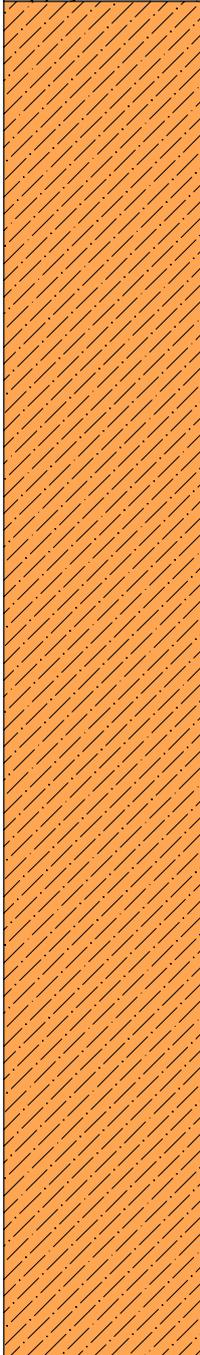
0,80	26,20		Ø 50 / 45 mm	Remblais	
1,00

Tarière hélicoïdale		Altération de micaschiste peu évoluée : limons marron orangés, frais, légèrement soyeux, à cailloutis gris.	
1,50							Devenant plus humides et plus soyeux vers -1,60 m/TN (25,40 m NGF).	
2,00								
2,50								
2,50

Niveau d'eau observé à -2,40 m/TN, soit à la cote NGF 24,60 m (08/04/2024)		
3,00						Tube crépiné + chaussette anti-contaminante : 6,90 m		
3,50						Ø 50 / 45 mm		
4,00							Très soyeux et humides vers -4,00 m/TN (23,00 m NGF).	
4,50								
5,00							Devenant gorgés d'eau, marron-beige, à cailloutis soyeux, à partir de -5,00 m/TN (22,00 m NGF).	
5,50								
6,00							Puis liquides vers -6,00 m/TN (21,00 m NGF).	
6,50								
7,00								
7,50						Bouchon -7,39 m/TN 19,61 m NGF

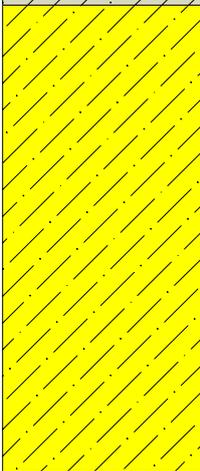
0,30	27,28	Recouvrement des plateaux : limons beiges très frais et très compacts.	Perméabilité non mesurable. Niveau d'eau remontant au sein du sondage.
0,50

0,60	26,98	Arrivée d'eau observé vers -0,60 m/TN (27,98 m NGF).	
1,00			1,22	26,36	Altération de micaschiste : argile limoneuse, orangée, très fraîche, très compacte, avec cailloux de quartz.	
1,50					Arrêt volontaire - arrivée d'eau en fond de sondage	
2,00

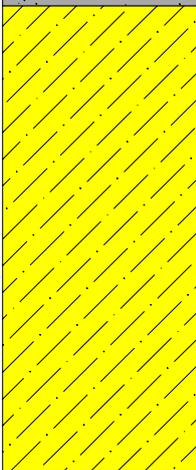
0,50	27,49	Remblais : limons à cailloux de schiste et débris de briques.	
0,50

1,12	26,87	Altération de micaschiste : argile limoneuse, orangée, très fraîche, très compacte, avec cailloux de quartz.	
1,00
