PLAN  
d'EXPOSITION  
aux RISQUES  
NATURELS  
PREVISIBLES

AVALANCHES

COMMUNE D'URDOS

RAPPORT

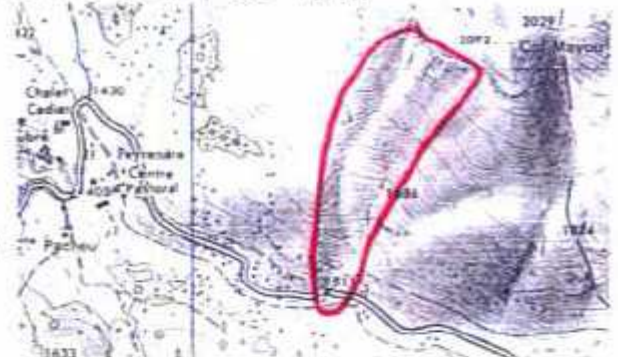
### 2.4. Zonage de l'aléa

L'aléa est lié à des conditions météo exceptionnelles. L'énergie développée par la coulée, compte-tenu de la faible dénivelée (200 m) n'est pas supérieure à 30 kPa. L'aléa est donc moyen sur la bordure du plateau (zone des 40m). Dans la pente, les coulées sont régulières lors des purges, l'aléa y est fort.

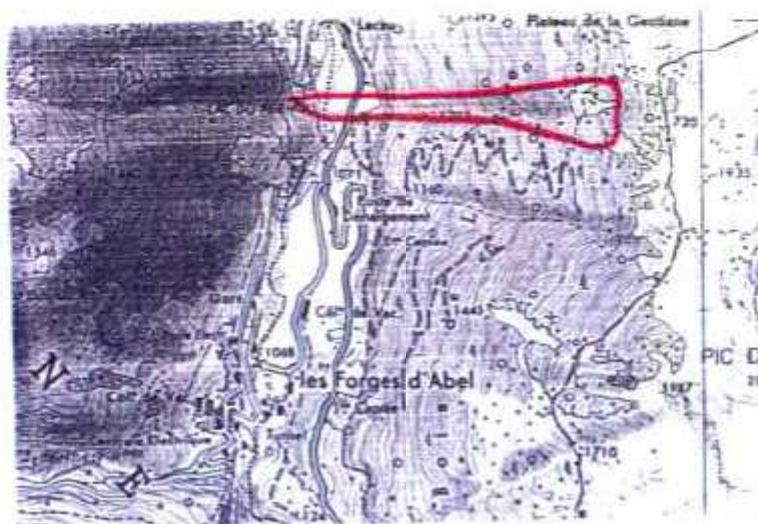
Il s'agit d'un couloir bien marqué étagé entre 1 650 m et 1 080 m et d'orientation ouest. Il démarre à une rupture de pente située sous le plateau de la gentiane. La pente est moyenne mais on note la présence de nombreuses sources 30 à 50 m sous le plateau.

La zone large à ce niveau se rétrécit plus pour dépasser 40°. Elle reste soutenue jusqu'à 1 200 m jusqu'à la route où elle n'est plus que de 24°.

Le couloir est enserré dans des peuplements forestiers de hêtres, et de sapins lorsqu'on se trouve à plus de 30 m de couloir. Il convient de noter que l'écoulement de l'avalanche se fait rive droite du talweg et jusqu'au ruisseau. La rive gauche n'est pas touchée.
