RAPPORT
DE DIAGNOSTIC PRÉVENTIF

LAPOUTROIE, Haut-Rhin
Froide Fontaine

Janvier
2025

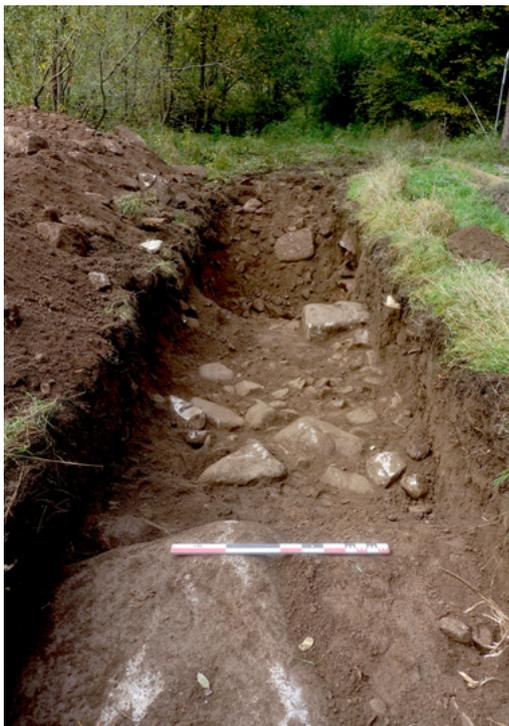
Fig. 6. Vue générale du sondage 1

Le sondage 1 a été creusé ponctuellement jusqu'à une profondeur de 1,90 m (Fig. 6), deux couches successives ont été mises en évidence (Fig. 7) :

- De 0 à -0,90 m de profondeur : limon sableux brun, homogène,
- De 0,90 à 1,9 m : gros blocs de pierre décimétriques en majorité et quelques imposants blocs de pierre sub-anguleux aux dimensions supérieures au mètre, dans une matrice composée de graviers et de sables brun orangé.

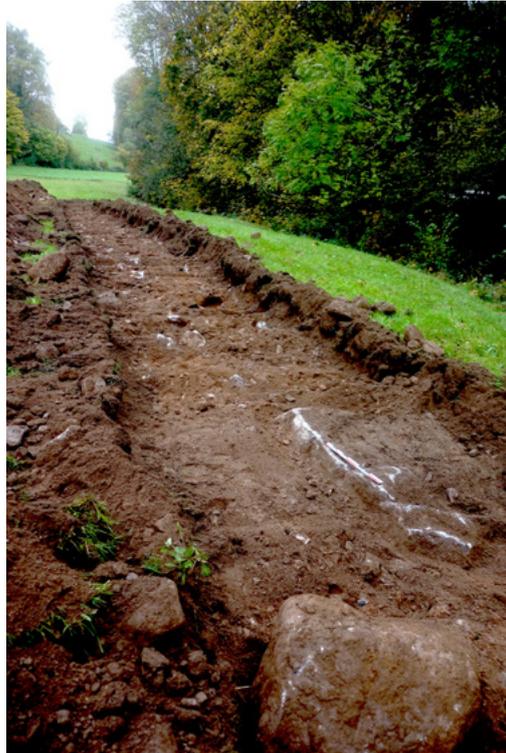
Fig. 8. Vue générale du sondage n° 2

Après un sondage de reconnaissance, elle n'a été creusée que sur une trentaine de centimètres dans la tranchée (Fig. 8).

Ces successions ont été formées par des dépôts de pente (éboulis) recouverts par des alluvions. La couleur orangée de la matrice peut s'expliquer par une altération liée au développement d'un sol. Cette altération est toutefois peu marquée, les blocs restant relativement frais. Un âge de la fin de la dernière glaciation peut être avancé pour les blocs. La couverture fine peut quant à elle être mise en relation avec la canalisation moderne et contemporaine du torrent.

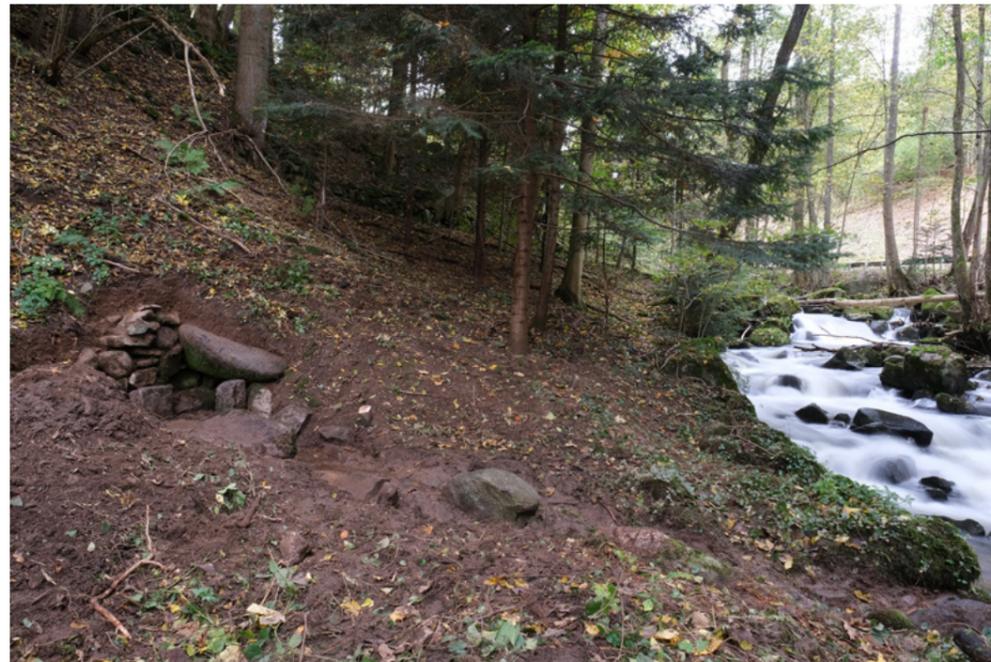
Fig. 10. Vue générale du premier ouvrage hydraulique

En remontant la *Béhine*, un premier ouvrage a été observé à environ 300 m en amont de la future centrale hydroélectrique, sur la berge de la *Béhine* qui s'écoule à moins d'une dizaine de mètres (Fig. 10, Fig. 11). L'ouvrage est situé au pied d'un talus maintenu par un mur de soutènement. Il est alimenté par un canal souterrain recouvert de « dalles » dont seule la dernière a été dégagée ; il s'agit ici d'un important bloc de granite (L. > à 1,50 m, ep. 0,50 m), non taillé, récupéré a priori dans le lit de la rivière, qui repose sur les murets du canal (Fig. 12). La prise d'eau semble se trouver à une vingtaine de mètres en amont, au niveau d'un décrochement dans l'alignement du mur de soutènement de la berge ; l'entrée est obstruée volontairement par deux blocs superposés (Fig. 13).

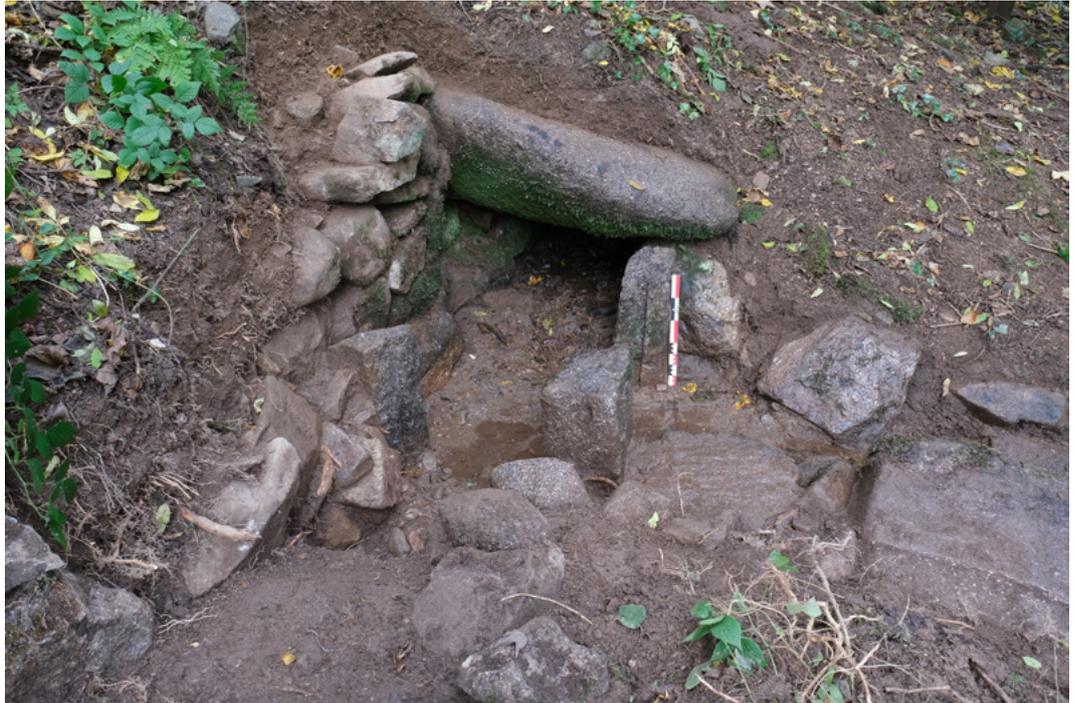
Fig. 12. Vue de l'échangeur à la sortie du canal souterrain

Le canal d'alimentation débouche sur un échangeur de plan quadrangulaire ouvrant sur deux canaux perpendiculaires. Le premier, situé dans le prolongement de l'alimentation, est destiné à l'irrigation ; le second sert à évacuer le trop-plein vers la rivière. Le débit est régulé par un système de vanne formé de planches que l'on glisse dans les feuillures aménagées dans deux piédroits. Ces derniers, en granite gris, sont au nombre de trois, un étant commun aux deux vannes ; ils ont des sections quadrangulaires de dimensions comprises entre 0,17 et 0,24 m, leurs hauteurs minimales sont comprises entre 0,55 et 0,58 m et les dimensions des feuillures sont comprises entre 3 et 4 cm. Sur le pied droit commun se trouve une croix gravée servant à définir les axes d'implantation des deux autres (Fig. 14).

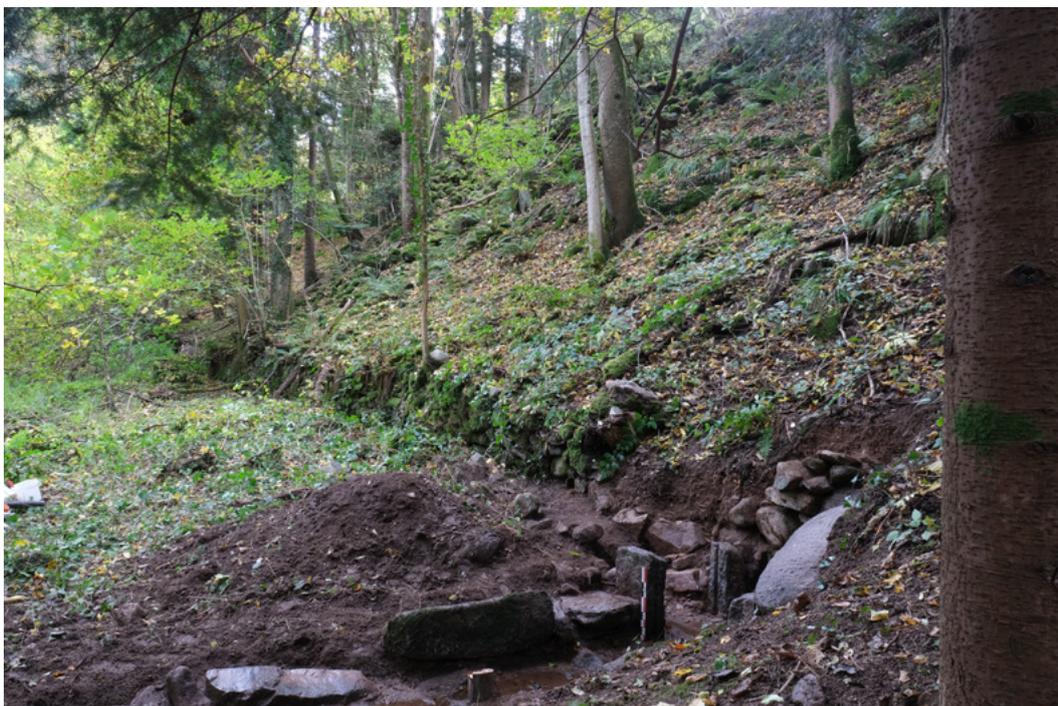
Fig. 15. Vue du canal d'irrigation courant le long du mur de soutènement

Le canal d'irrigation court le long du mur de soutènement qui sert également de mur au canal ; le mur opposé est naturellement moins haut, son sommet correspondant au niveau du terrain actuel. Ces murs, grossièrement appareillés, sont construits à l'aide de blocs et de galets grossiers, sans liant (Fig. 15).

Au niveau des piédroits, le canal est large de 0,54 m, au-delà il est peu ou prou de la même largeur

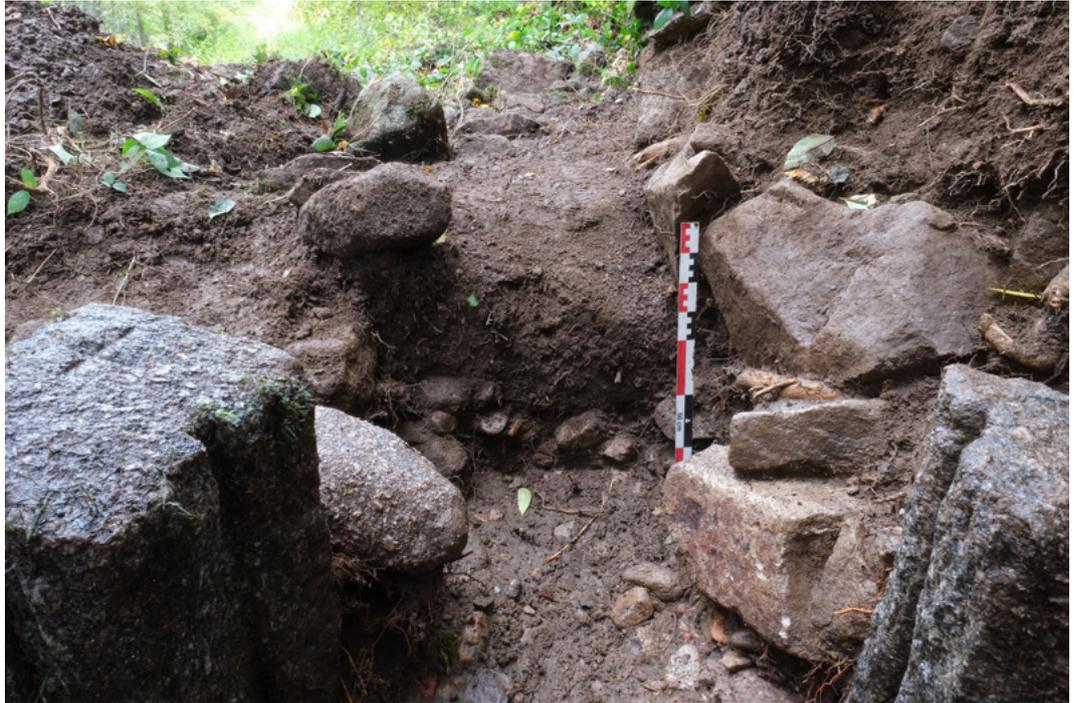
Fig. 16. Vue du comblement du canal

Une section du canal a été vidée sur une hauteur d'une cinquantaine de centimètres jusqu'à l'apparition d'une couche sablo-graveleuse. Le fond n'est peut-être pas atteint, en effet des seuils ont été observés à la base des montants verticaux dans l'ouvrage n° 3 (*infra*). Le comblement est constitué de limon sablonneux brun (Fig. 16).

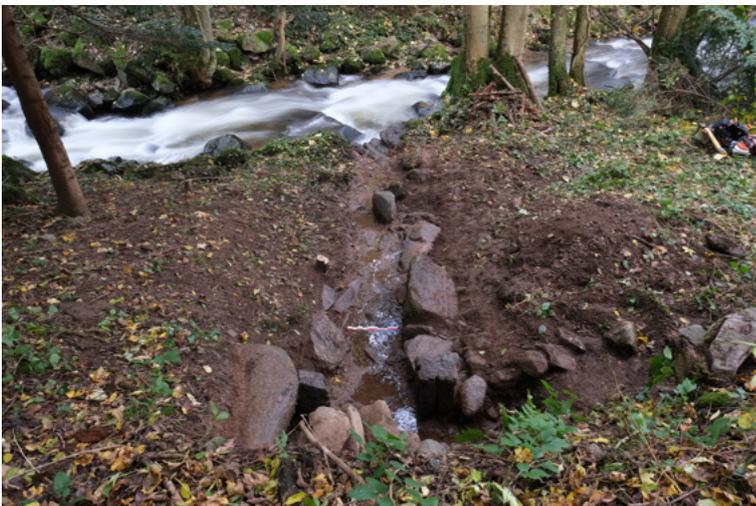
Fig. 17. Vue du canal d'évacuation

Le canal d'évacuation ou *trop plein* est aménagé de manière plus grossière avec un alignement de très gros blocs de pierre de longueurs comprises entre 0,5 et 0,95 m et des largeurs pouvant atteindre les 0,52 m, pour des épaisseurs comprises entre 0,32 et 0,38 m. On les retrouve surtout sur le côté aval de l'écoulement naturel de l'eau (Fig. 17). Au niveau de la vanne, le canal est large de 0,70 m.

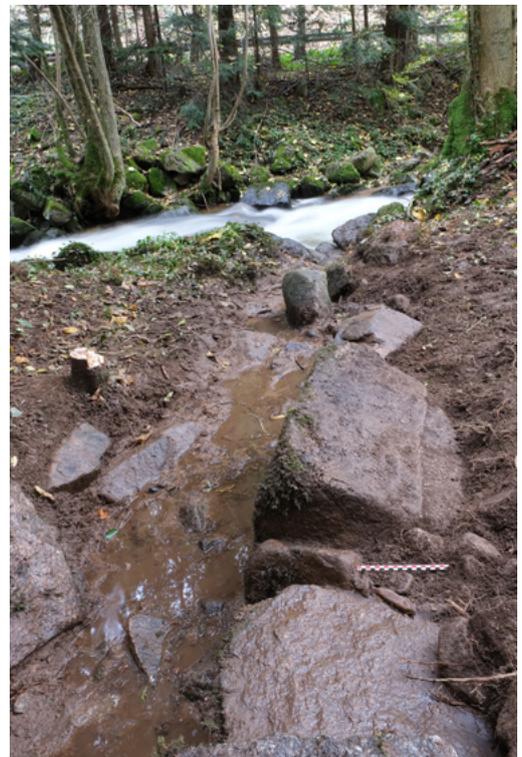
Fig. 18. Vue du bloc avec un méplat

Si en apparence ce canal paraît assez fruste, des blocs ont néanmoins été taillés. L'un d'eux comporte un méplat comme si celui-ci devait être fiché dans le sol jusqu'à ce niveau (Fig. 18).

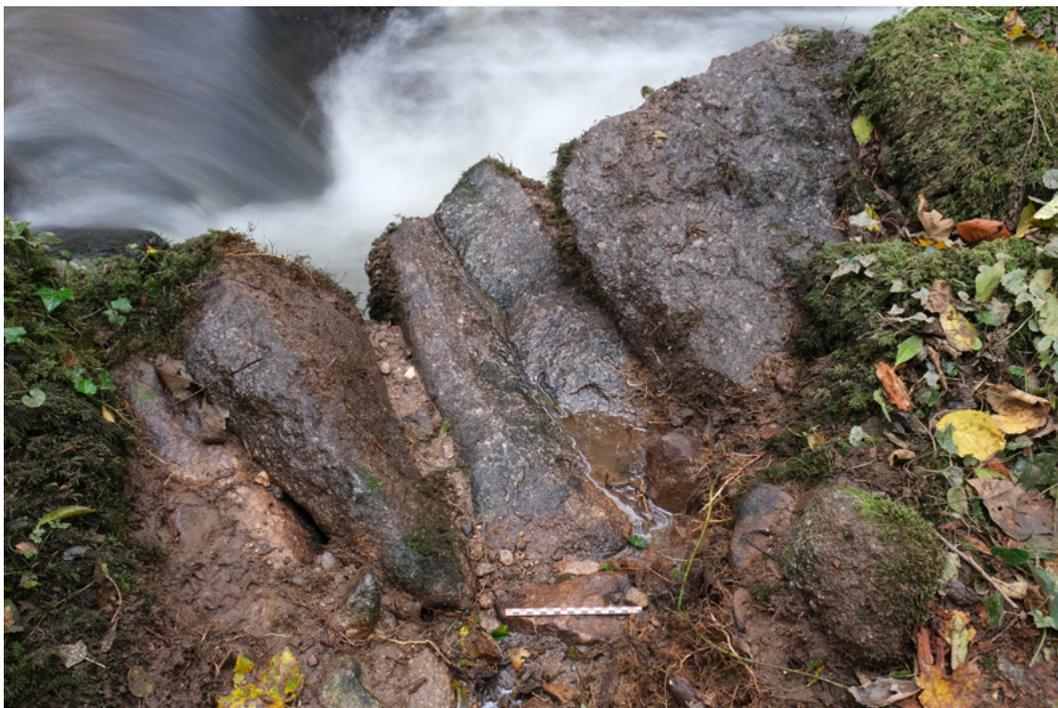
Fig. 19. Vue de l'extrémité du canal d'évacuation avec son bloc chanfreiné

L'extrémité du canal d'évacuation vers la rivière est soignée avec deux blocs encadrant un troisième qui est chanfreiné (Fig. 19).

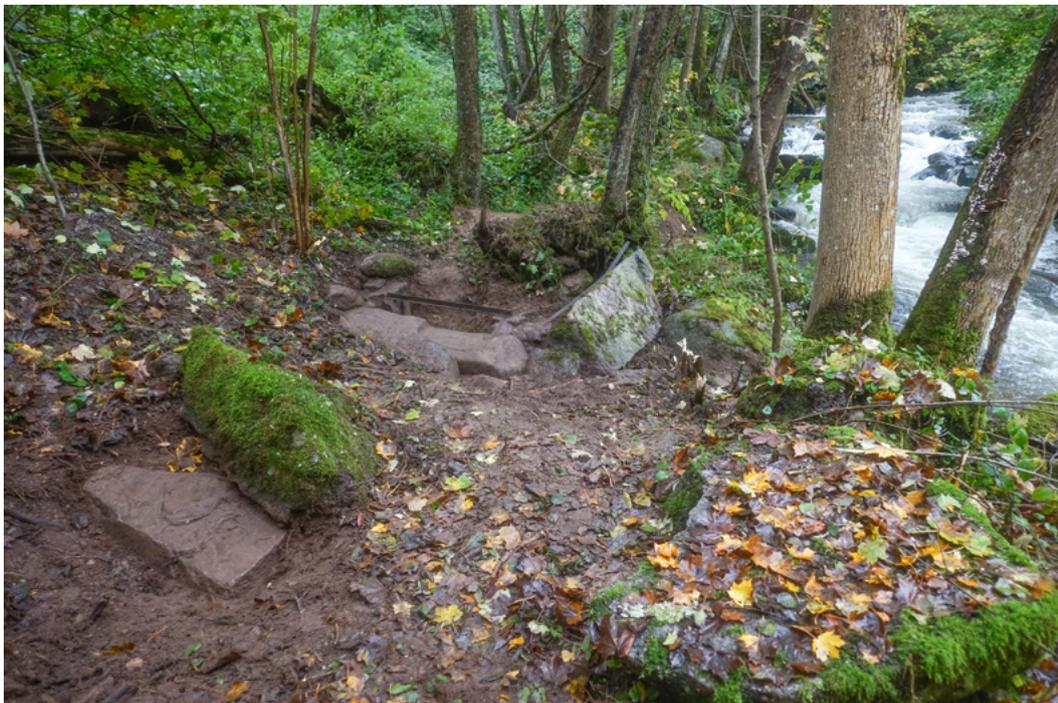
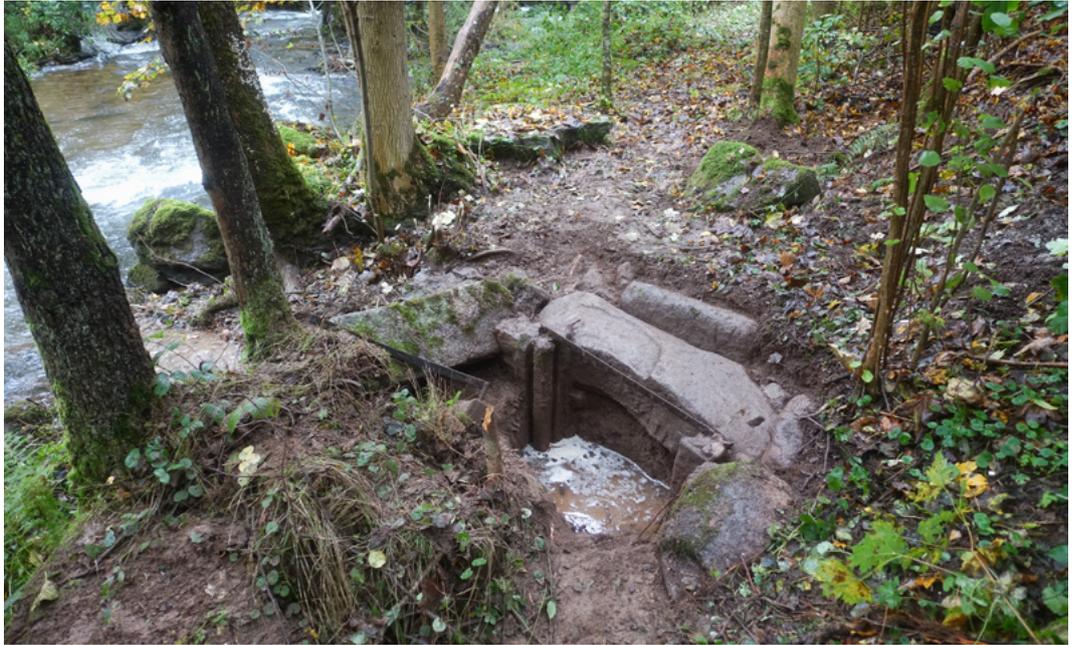
Il est également installé au pied d'un talus, à l'extérieur d'une courbe de la rivière. Si le principe de fonctionnement est le même que précédemment, son aménagement est sensiblement différent (Fig. 20, Fig. 21).

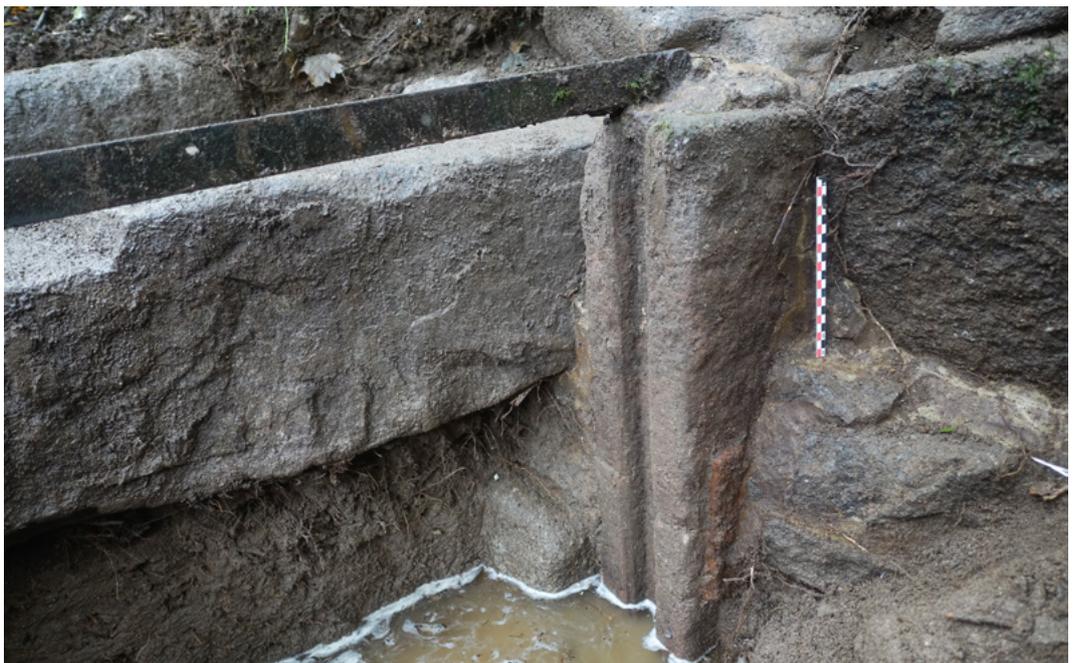
Fig. 22. Vue du piédroit en deux parties et les blocs de pierre liés à la chaux

Les montants verticaux n'ont pu être observés que sur une hauteur de 0,74 m, sans atteindre leur base. Ils sont façonnés dans du grès rose, leurs sections quadrangulaires sont comprises entre 0,18 et 0,20 m et leurs feuilures font à peu près 6 cm de large pour 3 cm de profondeur. L'un d'eux est confectionné en deux parties, soigneusement ajustées et liées par un crampon en fer. Autour de ce même montant viennent s'ajuster des blocs de pierre liés à la chaux (Fig. 22).

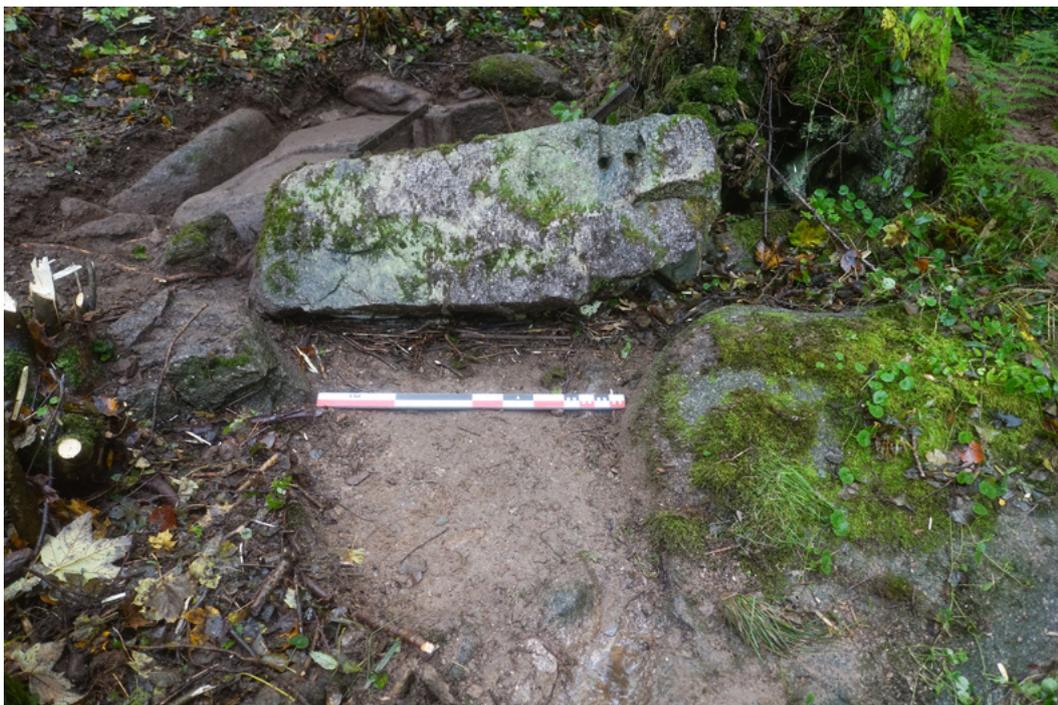
Fig. 23. Vue du bloc de granite traversant le canal d'évacuation

Le canal d'évacuation est relativement court avant de rejoindre la rivière, si bien que nous ne pouvons préciser, en l'état, si les rochers qui le bordent sont en position naturelle ou non. Néanmoins, le canal est caractérisé par un bloc de granite parallélépipédique le traversant. Ses dimensions sont : L. 1,5 m, l. 0,4 m et ht. 0,56 m, soit un poids d'environ 900 kg (Fig. 23). Ce bloc est en position fonctionnelle si l'on en juge d'après le blocage de mortier de chaux qui le relie au piédroit et qui épouse parfaitement la forme (Fig. 24).

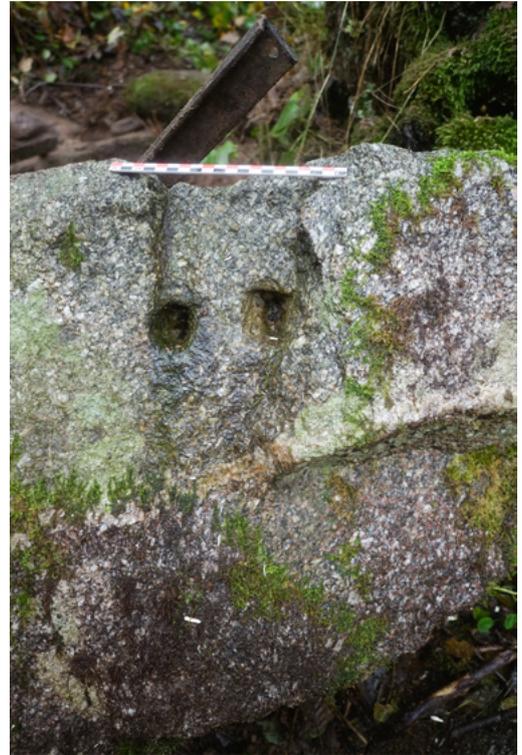
Fig. 25. Vue de la feuillure taillée à l'extrémité du bloc de granite

Une feuillure large de 14 cm et longue de 16 cm est taillée à l'une de ses extrémités et comporte deux trous d'encrage (Fig. 25). Par conséquent, on peut se poser la question si ce bloc est en réemploi ou s'il est en position secondaire.

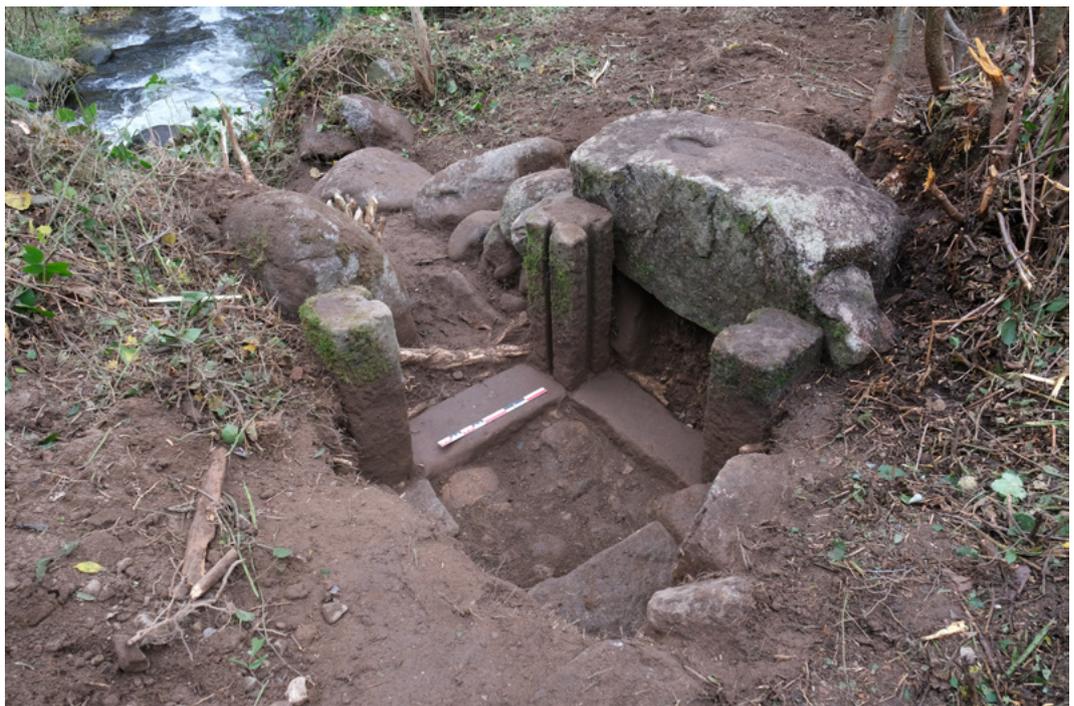
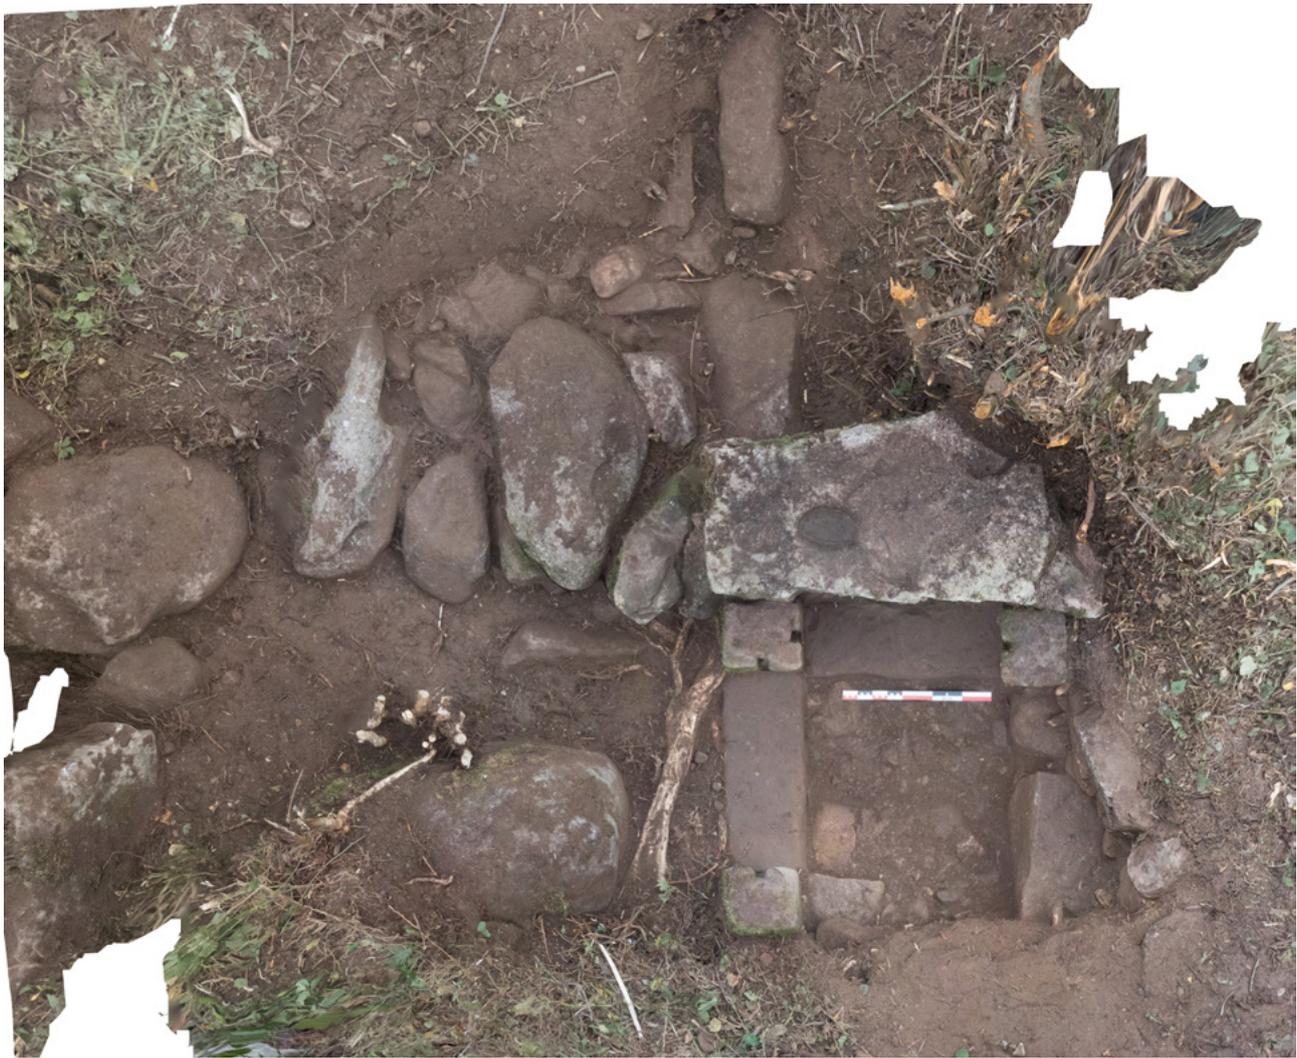
Son organisation est similaire aux précédents ouvrages : un receveur de plan globalement carré de 1,15 x 1,12 m hors tout, avec trois piédroits comportant des feuillures. La nouveauté est l'apparition de seuils entre les montants verticaux et l'usage exclusif du grès rose pour cet aménagement (Fig. 26, Fig. 27).

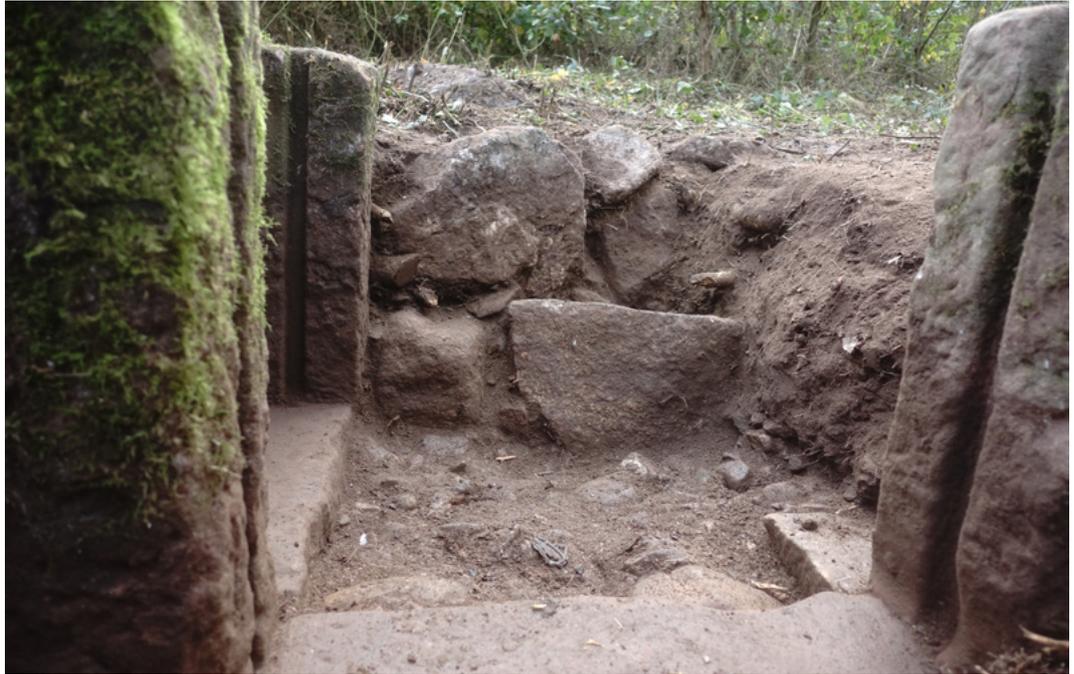
Fig. 28. Vue de la face interne du receveur

L'échangeur est donc composé de trois piédroits de sections quadrangulaires aux dimensions comprises entre 0,21 et 0,26 m et d'une hauteur allant de 0,70 à 0,74 m à partir des seuils. Les seuils sont sensiblement débordants avec des largeurs de 0,24 et 0,27 m pour des longueurs de 0,69 m. La face interne du receveur est formée de blocs grossiers sans liant, les interstices étant colmatés par de la terre (Fig. 28). Le fond est formé de galets dans une matrice graveleuse.

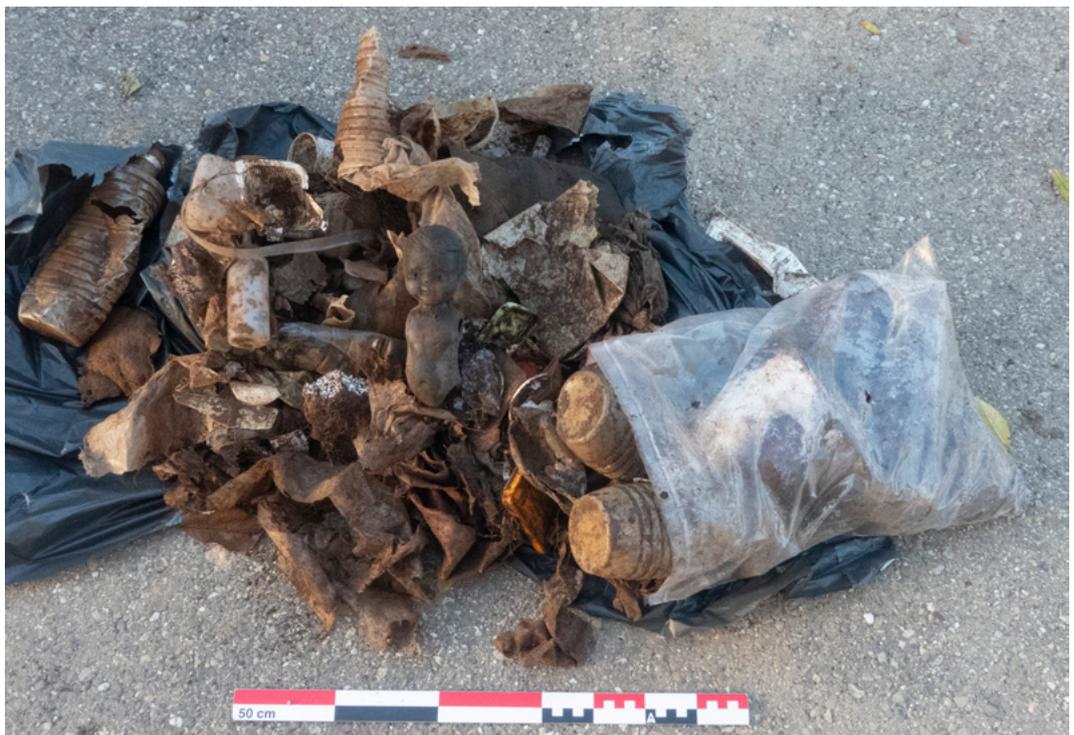
Fig. 29. Vue de la masse de débris issus du curage du receveur

L'ensemble était comblé de limon sableux renfermant une grande quantité de déchets en plastique (Fig. 29).

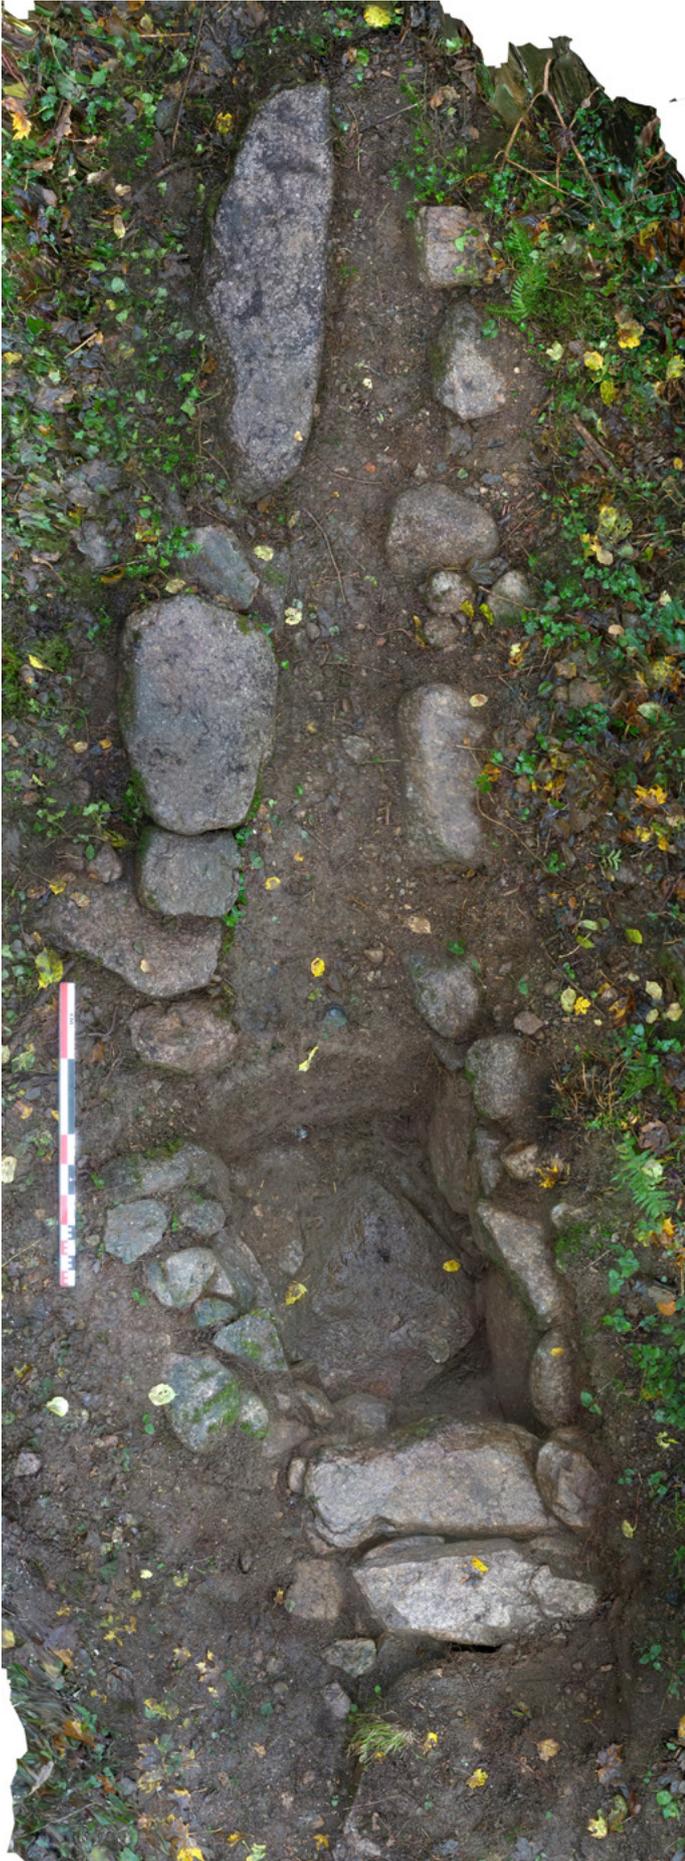
Fig. 30. Vue zénithale du canal

La section du canal d'irrigation fouillée est située en aval de l'ouvrage n° 2, à proximité des abris sous tôles, à peu près au niveau du *Coq Hardi* (Fig. 9), implanté au pied d'un talus (Fig. 30, Fig. 31). Il a été observé sur une longueur de 5 m. Le canal est creusé en pleine terre avec un conduit parementé de blocs de pierre grossièrement appareillés, sans liant (Fig. 32) ; le fond semble constitué d'une dalle aux dimensions respectables (0,86 x 0,70 m), tout aussi succinctement assemblées. La largeur du conduit varie de 0,4 à 0,8 m, pour une profondeur voisine de 0,60 m. Une partie du canal est recouverte de grosses dalles de pierre (L. 0,84 à 0,86 m ; l. 0,3 à 0,36 m), sans doute à l'emplacement d'un passage. Le canal est comblé de terre sableuse brune avec la présence de fragments de plastique dans le fond (Fig. 33).

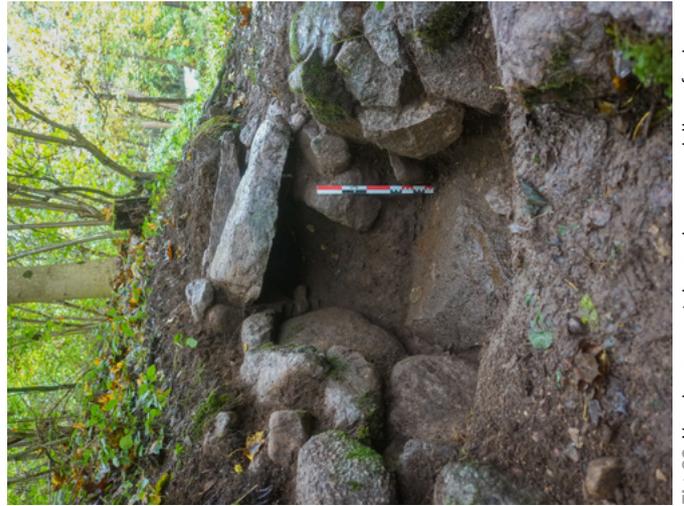
Fig. 32. Vue du parement du canal avec une dalle au fond

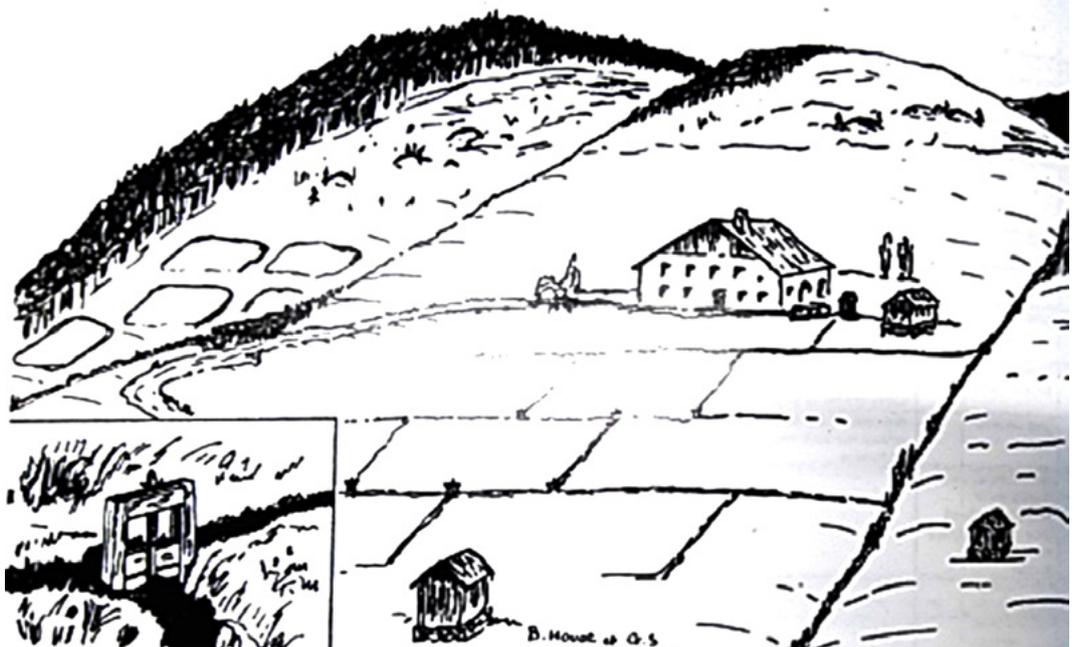
Fig. 34. Illustration d'irrigation des prés de fauche dans les Vosges (Dufour et al. 2018 : 14)

Ces aménagements hydrauliques sont liés aux pratiques agricoles et sont destinés à réguler l'hygrométrie des sols des prairies de fauches localisés en fond de vallée – les prés d'eau - à une époque où le bétail demeure essentiellement en stabulation. Cette irrigation devait permettre à l'herbe coupée de repousser rapidement et de multiplier ainsi les fauches afin de nourrir les bêtes et de produire du foin pour les périodes hivernales. Elle témoigne d'un système agropastoral intensif. Avec le développement de l'agriculture contemporaine, certains aménagements hydrauliques liés aux prairies de fauches tombent en désuétude et les canaux sont abandonnés (Dufour et al. 2018).

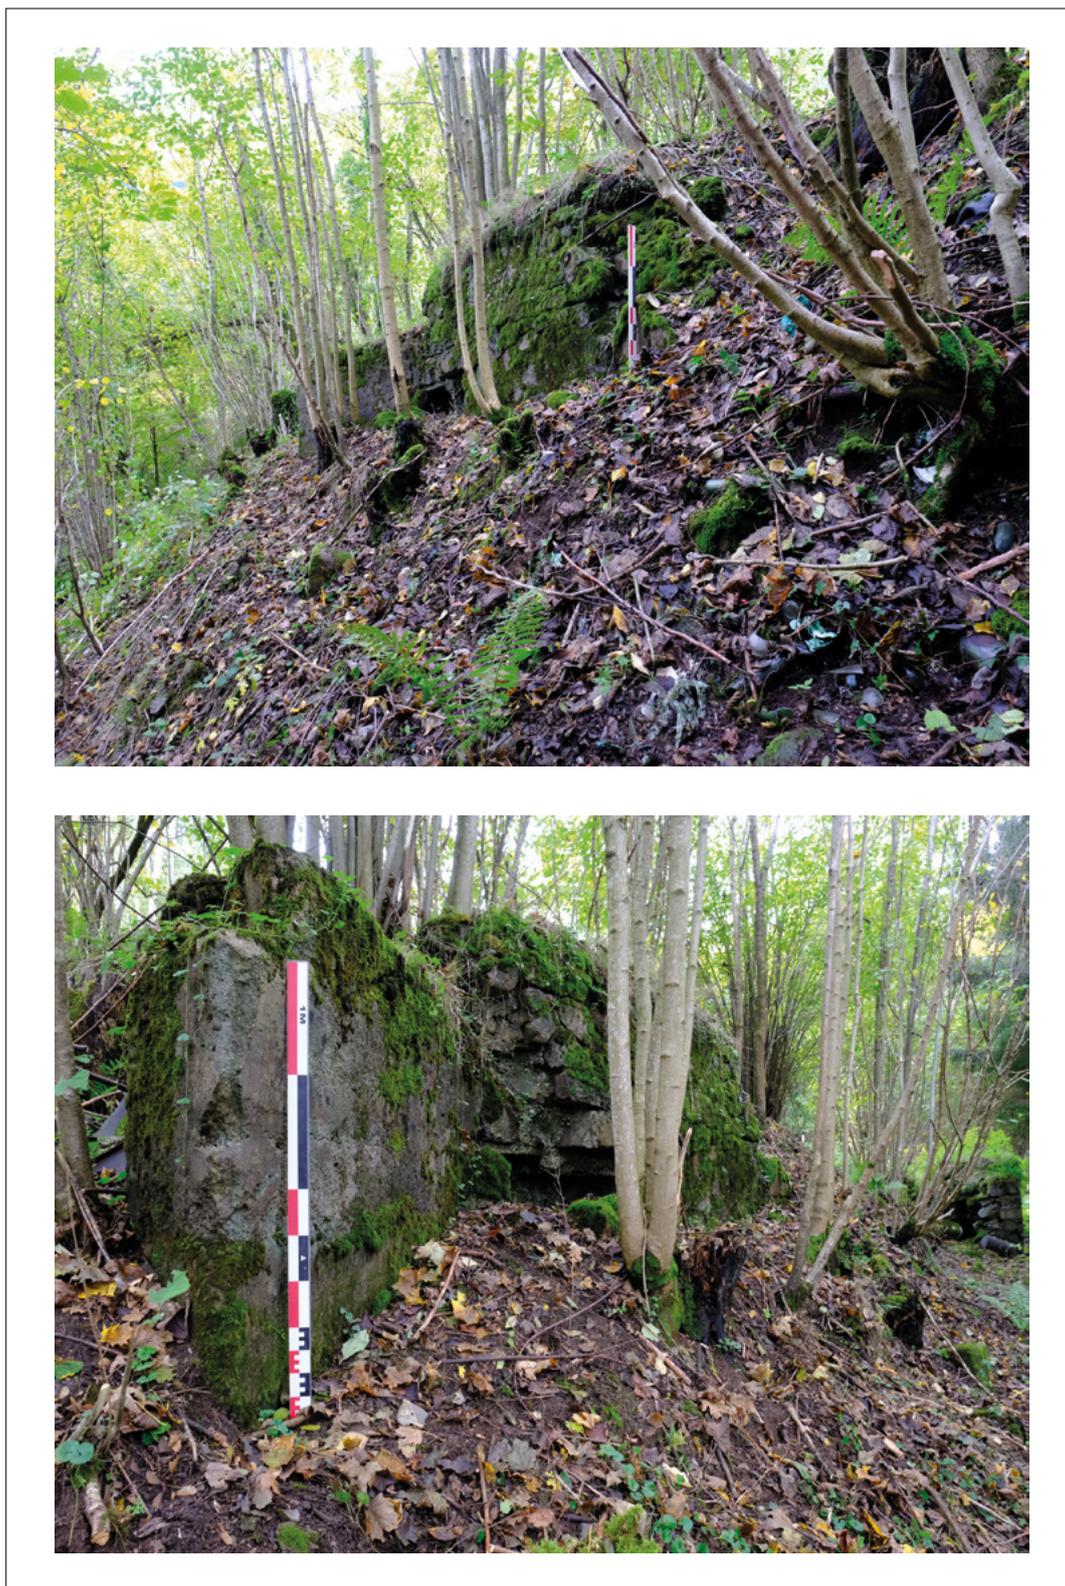
Fig. 36. Vues du complexe de casemates

Un premier ensemble de petites casemates se trouve un peu plus haut, après le passage du pont du *Coq Hardi*, dans la courbe formée par la route. Ces vestiges sont en partie détruits et sont recouverts par le terre-plein qui longe la route ; d'autres ont servi d'exutoire pour divers déchets (Fig. 36). Les casemates sont reliées les unes aux autres par un passage couvert dont une cavité laisse deviner sa présence. La casemate située dans le tournant correspond selon toute vraisemblance à l'entrée du complexe (Fig. 37).

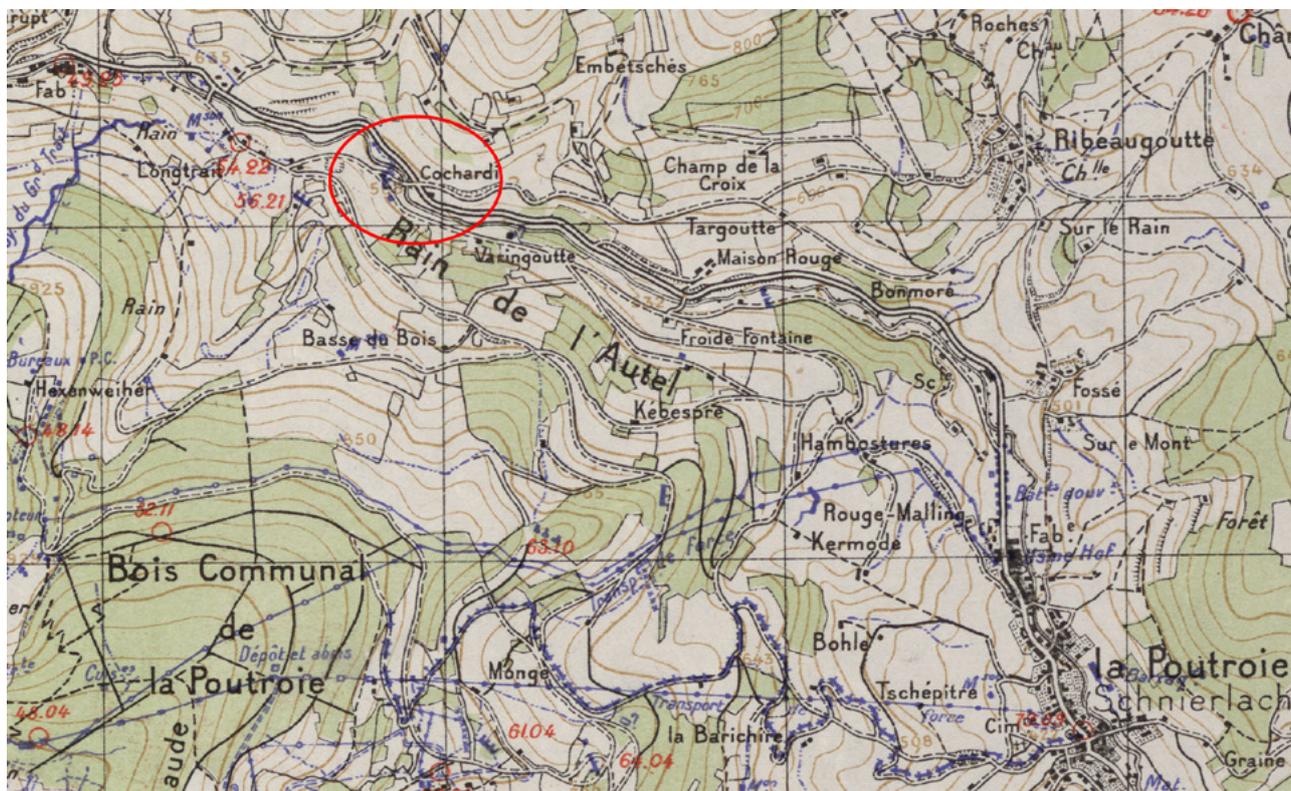
Fig. 38. Extrait du plan directeur mis à jour le 24 décembre 1917 (Source : Service historique de la Défense, Vincennes)

Sur l'extrait du plan directeur mis à jour le 24 décembre 1917 (Fig. 38), se trouve à cet emplacement un ensemble de trois casemates reliées entre elles, faisant partie d'un aménagement plus vaste se développant de part et d'autre de la *Béline*. Les abris en tôles abordés ci-dessous font partie de cet ensemble.

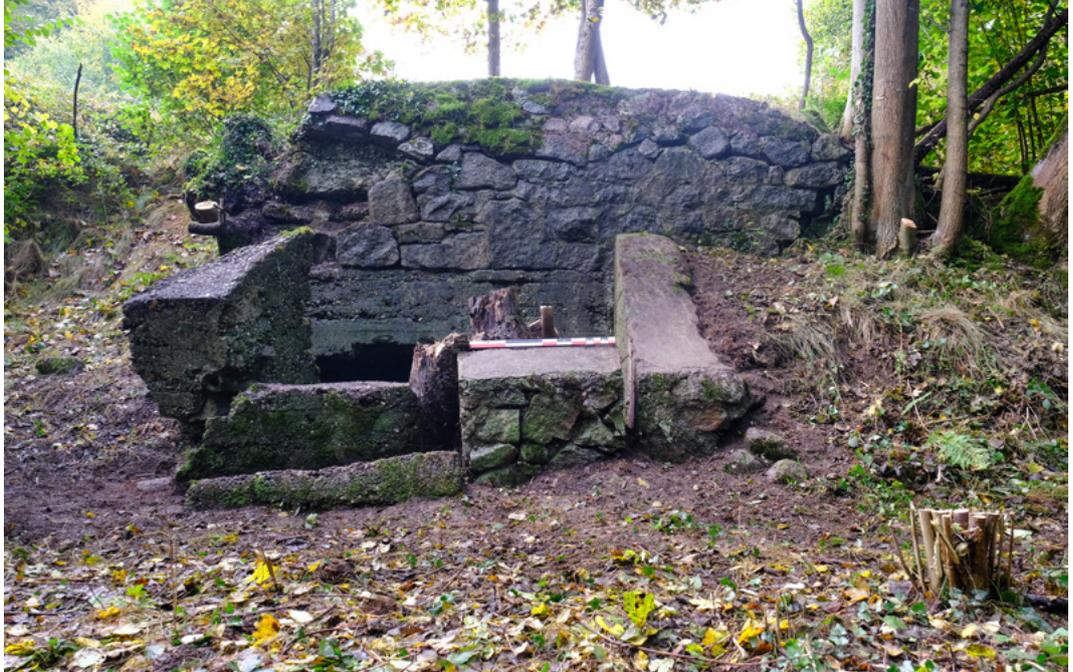
Fig. 39. Vue générale du blockhaus

Une centaine de mètres plus en amont, un blockhaus a pu être appréhendé. Il est parfaitement visible à partir de la route du Bonhomme, mais demeure invisible à partir de l'autre versant. Il est implanté dans le talus d'une « terrasse », à une dizaine de mètres des berges de la rivière (Fig. 39).

Le blockhaus a une emprise au sol d'environ 33 m², il est précédé d'un aménagement formant une entrée en chicane d'une dizaine de m².
