RAPPORT
DE DIAGNOSTIC PRÉVENTIF

LAPOUTROIE, Haut-Rhin
Froide Fontaine

Janvier
2025

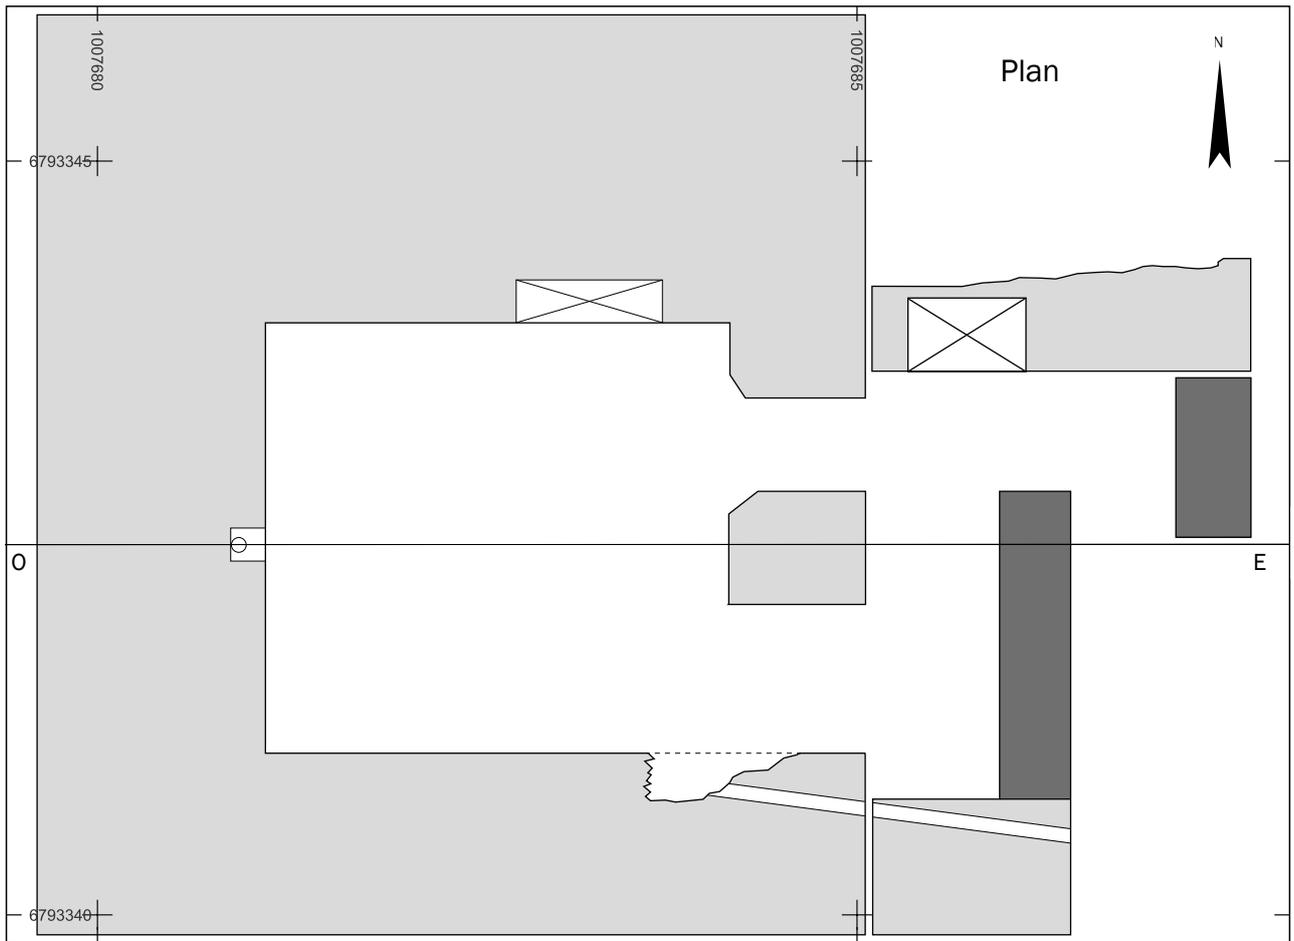
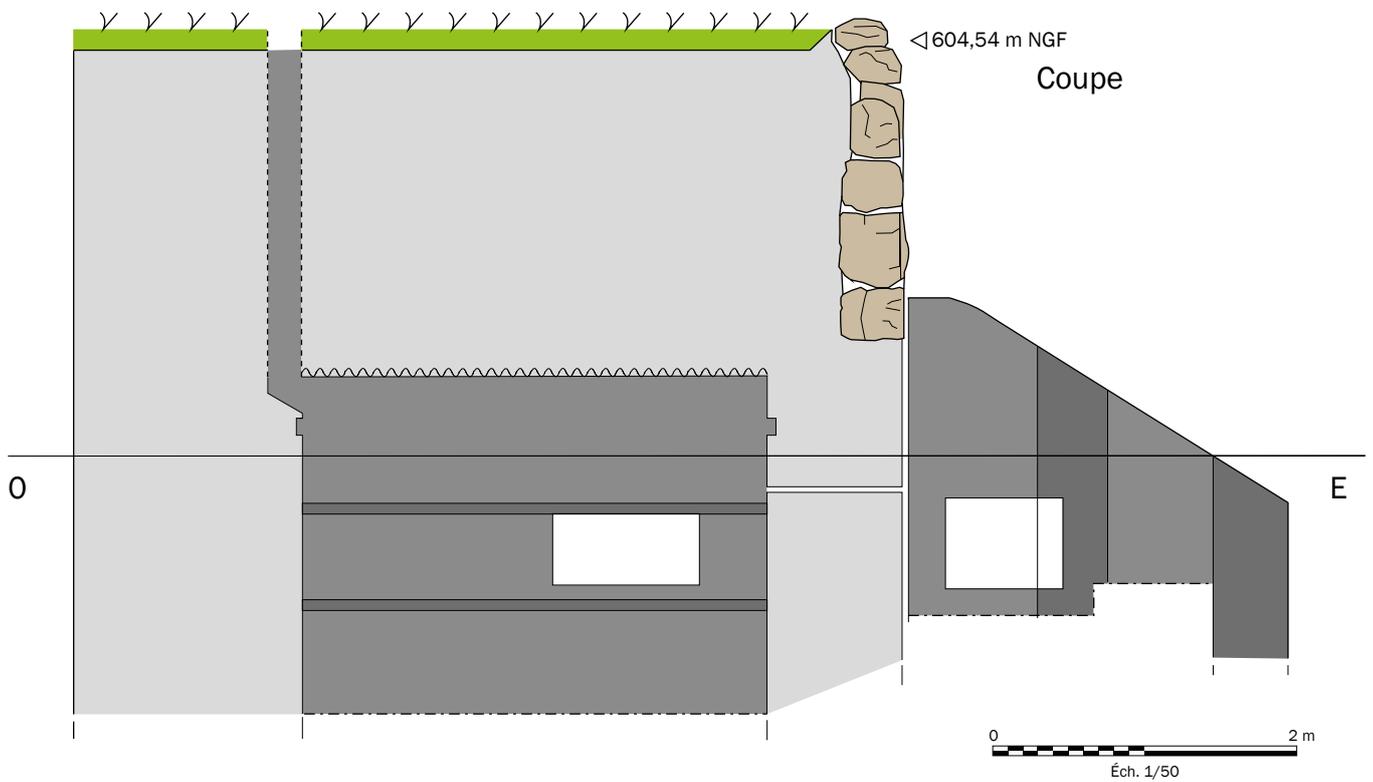
Fig. 40. Relevés du blockhaus

L'entrée du blockhaus est constituée de deux murs parallèles distants l'un de l'autre d'environ 2,50 m qui viennent prendre appui contre la façade, sans être liés à celle-ci. Leur hauteur maximale observée est de 1,90 m. Le mur nord est en place, il est long de 2,47 m et son arase, façonnée de manière à être inclinée à 45°, est large de 0,52 m. Sa face externe a été coffrée en pleine terre. Une niche de 0,81 x 0,60 x 0,50 m a été aménagée sur la face interne, dans sa partie inférieure (Fig. 41). Celle-ci comporte encore un revêtement d'origine en bois, doublé d'une toile ou d'un carton bitumé. Le second mur est effondré ; il est plus large que le précédent avec 0,90 m et est moins long avec 1,30 m (Fig. 42). Il est traversé par une conduite en béton de 14,5 cm de diamètre qui se poursuit dans le blockhaus. À la tête de ces deux murs viennent prendre appui deux autres murs perpendiculaires, disposés de manière à former une chicane. Ils ont 2,10 et 1,10 m de long pour une largeur de 0,50 m et sont maçonnés avec des blocs de grès. Cet accès ne semble pas avoir bénéficié d'une couverture, aucun élément allant dans ce sens n'a été observé.

Le blockhaus proprement dit a un plan quadrangulaire d'environ 6 X 5,5 m . Sa hauteur est de 4,5 m. Il ne comporte qu'une seule pièce d'environ 8 m². Son plafond est voûté et porte l'empreinte des ondulations des tôles ayant servi de coffrage et dont des éléments gisent encore au sol (Fig. 43 b, c). Les murs latéraux, relativement dégradés, sont marqués par les empreintes de sablières en bois ayant servi à maintenir les tôles et dont certains éléments sont encore en place (Fig. 43 c, e, f). Une niche de 0,97 x 0,50 x 0,28 m est aménagée dans le mur nord (Fig. 43 c).

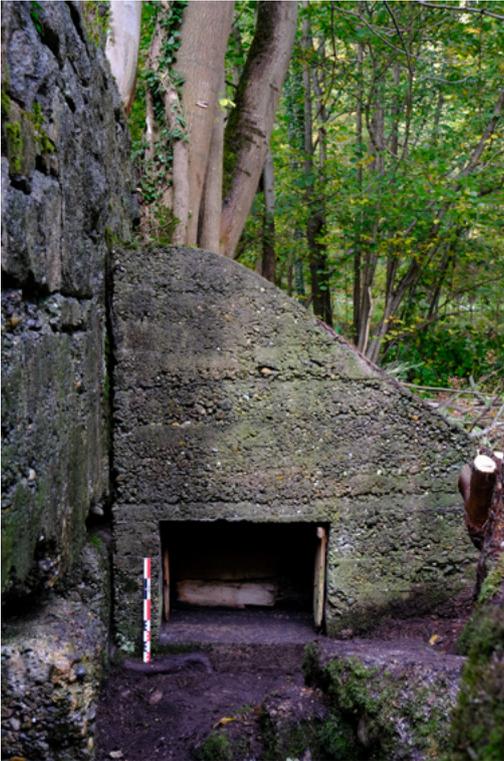
Fig. 41. Vue du mur nord avec sa niche aménagée

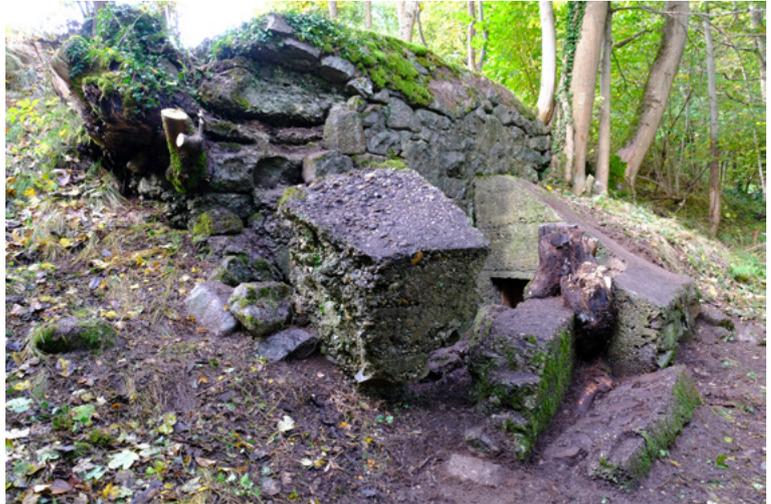
Fig. 42. Vue du mur sud effondré

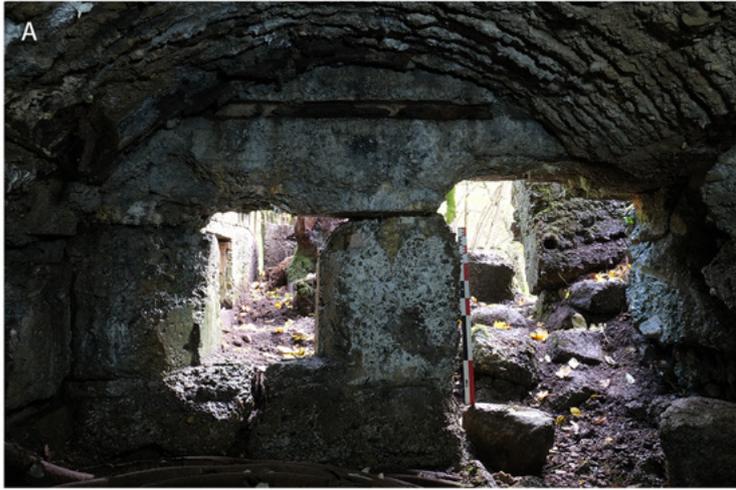
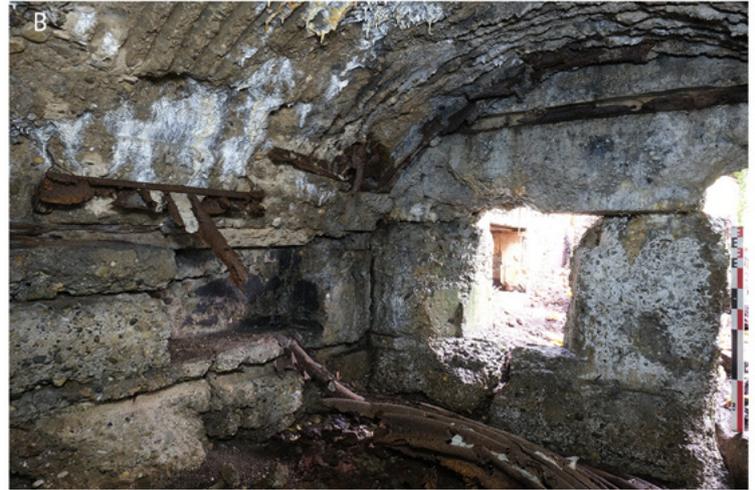
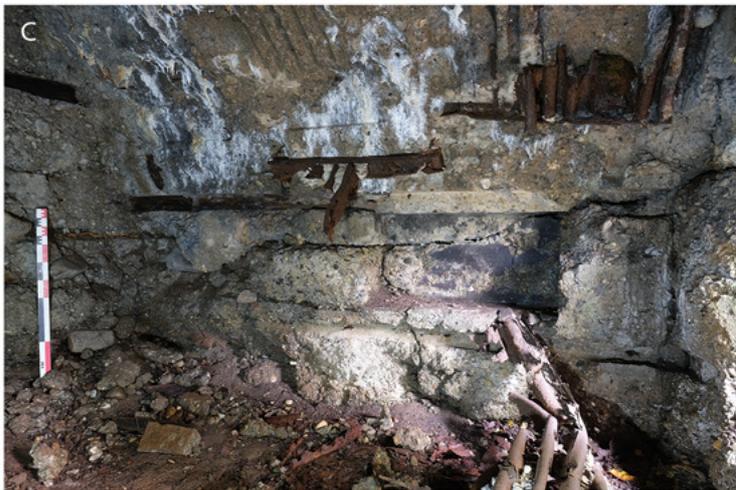
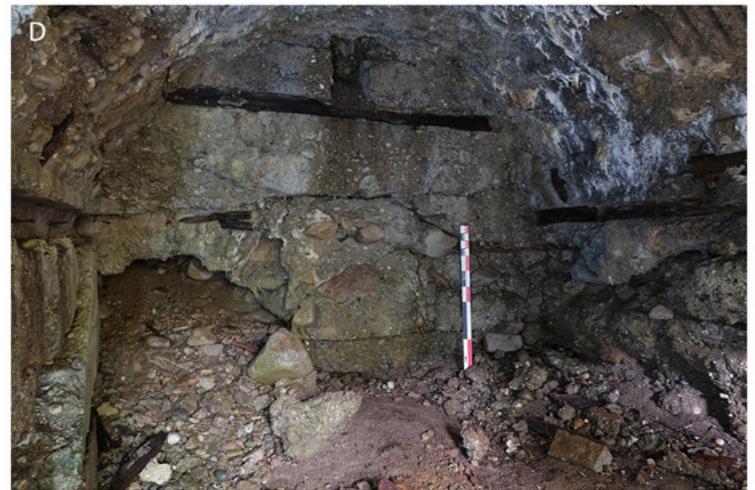
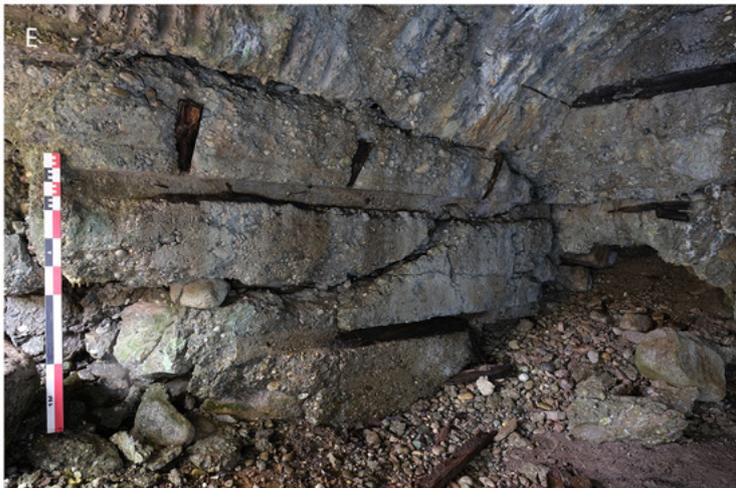
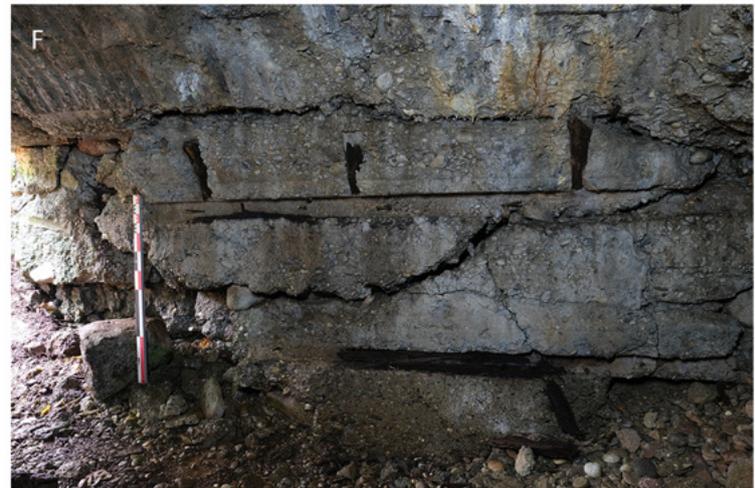
Fig. 43. Vues de l'intérieur du blockhaus

Le mur du fond est particulièrement dégradé, ce qui nous a permis de définir son épaisseur (1,50 m) et la qualité de sa construction (Fig. 43 d). La moitié inférieure, jusqu'à la base du coffrage en tôle, est constituée d'un blocage de gros galets noyés dans du béton.

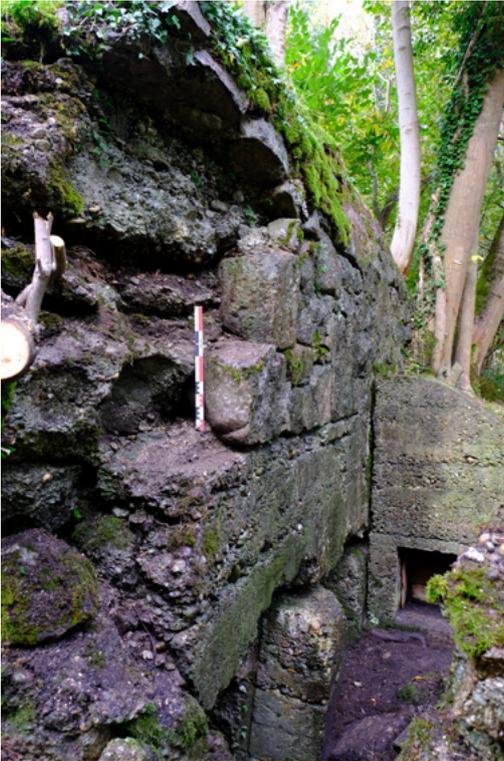
La façade extérieure a un double traitement : la partie inférieure, jusqu'au linteau, est en béton brut laissant apparaître des traces de coffrages ; la partie supérieure, haute de 2 m, est parementée de gros blocs de pierre (modules : 0,4 à 0,5 m) plaqués sur le champ de l'épaisse dalle de béton (Fig. 44) ; son sommet forme un petit parapet retenant la terre recouvrant l'édifice. La façade aisément visible à partir de la route du col Bonhomme, revêt certainement un caractère ostentatoire de la puissance de la construction.

Fig. 44. Vue du parement extérieur constitué de gros blocs de pierre

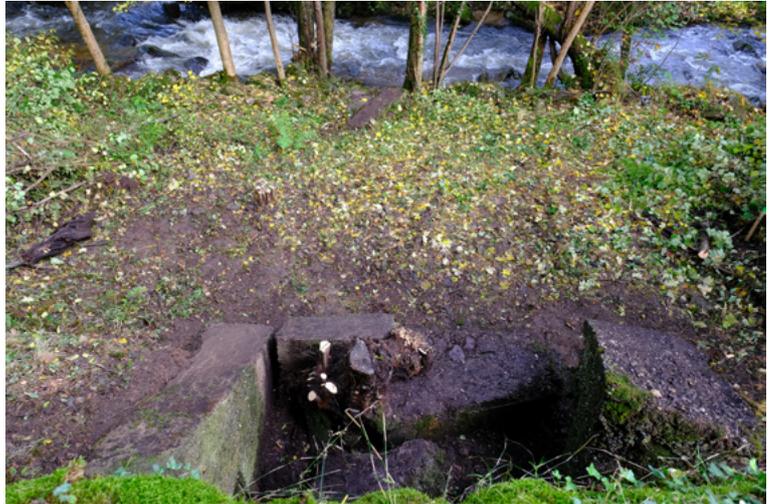
Fig. 45. Vue de l'esplanade se développant à l'avant du blockhaus

Une esplanade se développe jusqu'à la rivière à l'avant du blockhaus, mais celle-ci a été en partie chamboulée par l'installation d'une conduite d'assainissement récente que l'on retrouvera au niveau d'un des abris sous tôles (Fig. 45).

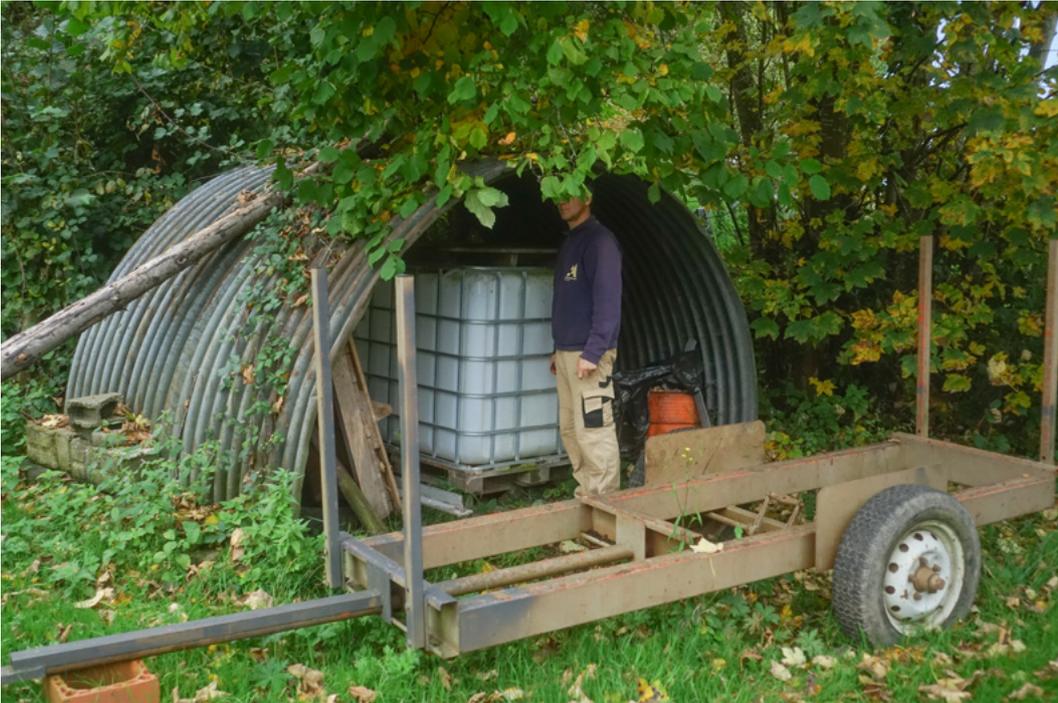
Fig. 46. Vue d'un abri en tôles récupéré, visible le long de l'ancienne route du Bonhomme

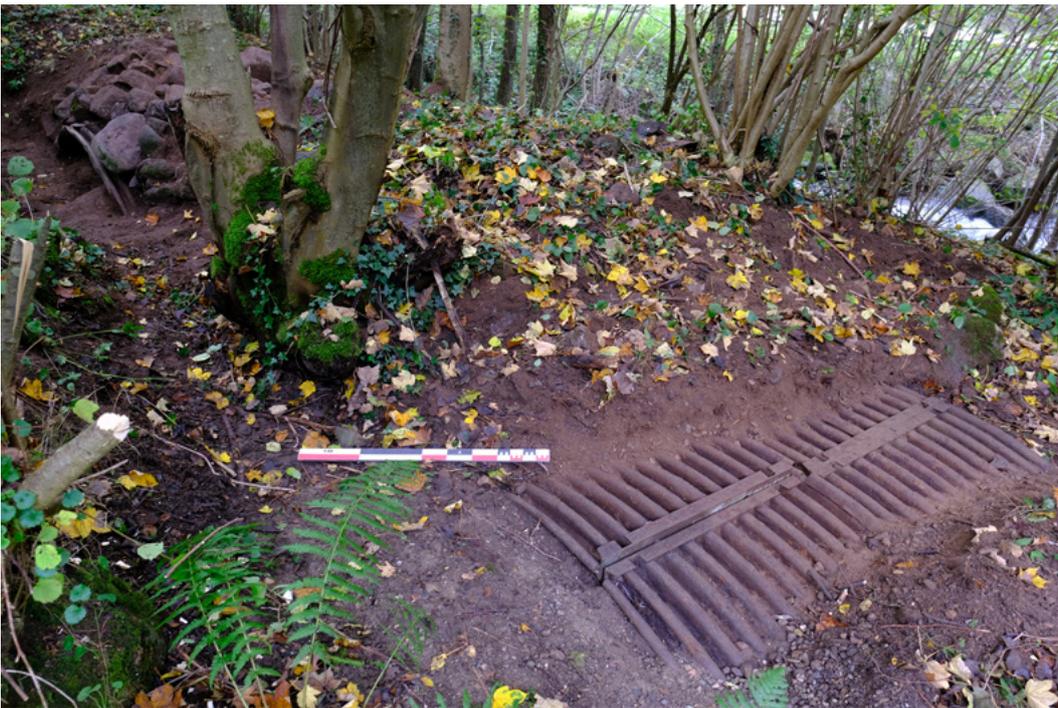
Fig. 47. Vue générale des deux abris sous tôles, fait 8 au premier plan

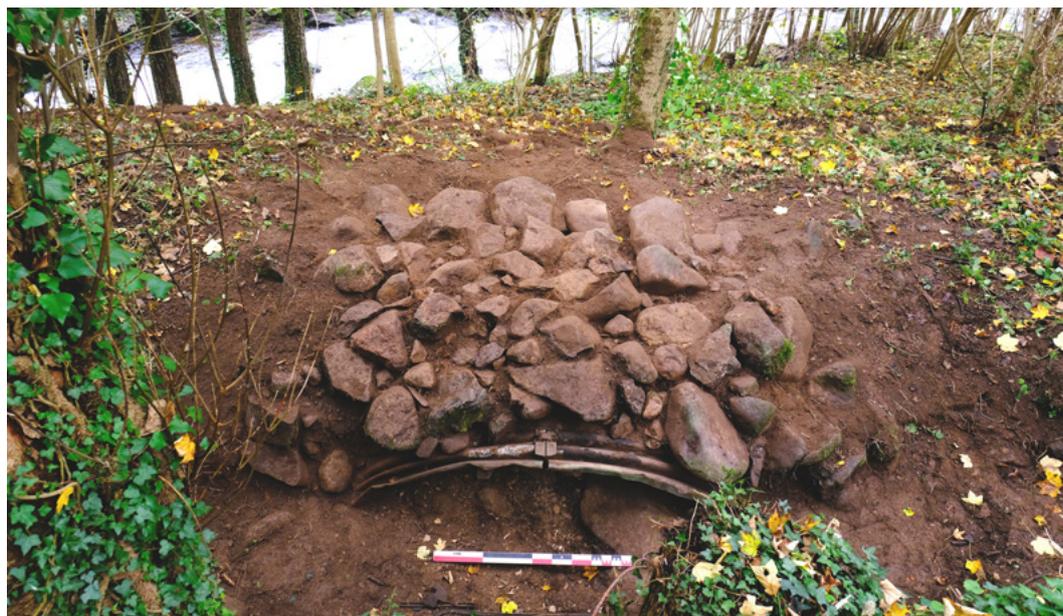
Le premier abri se développe sur une longueur de 2,10 et une largeur de 2,70 m. Il est recouvert d'un amas de blocs de pierre disposés pêle-mêle sur une épaisseur d'une quarantaine de centimètres (Fig. 48) ; ceux disposés à l'avant sont plus gros (modules : 50 à 70 cm) et semblent contenir le blocage (Fig. 49). L'intérieur de l'abri est comblé jusqu'à 0,30 cm sous le faîte, de terre et de caillasse. L'état de conservation est bon, la peinture d'origine est conservée ainsi que le revêtement de bitume, et les tôles sont encore parfaitement assemblées avec la clé de serrage encore en place¹ (Fig. 50).

Fig. 48. Vue générale du premier abri (fait 7)

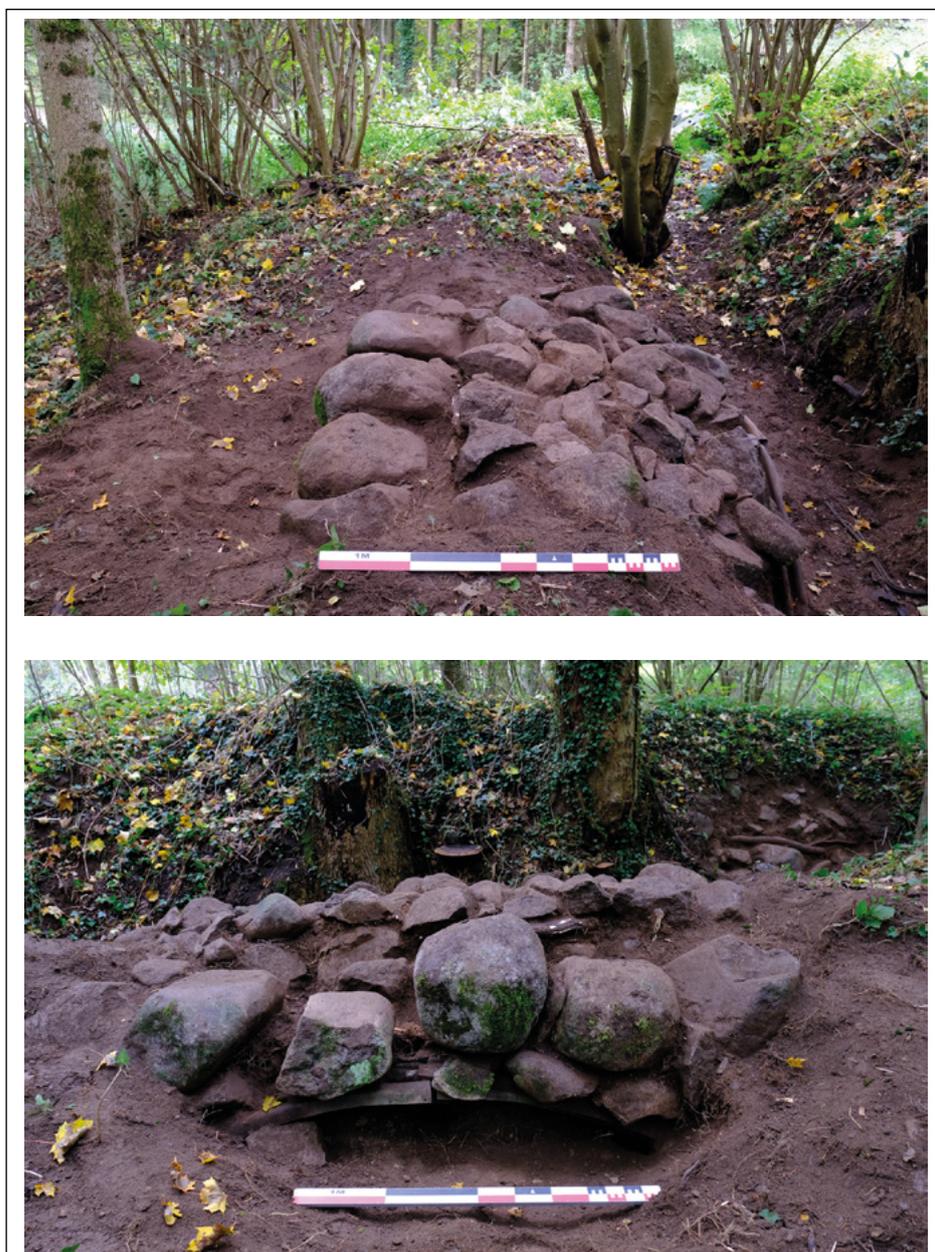
Fig. 49. Vues du recouvrement du premier abri avec les blocs plus gros à l'avant de celui-ci

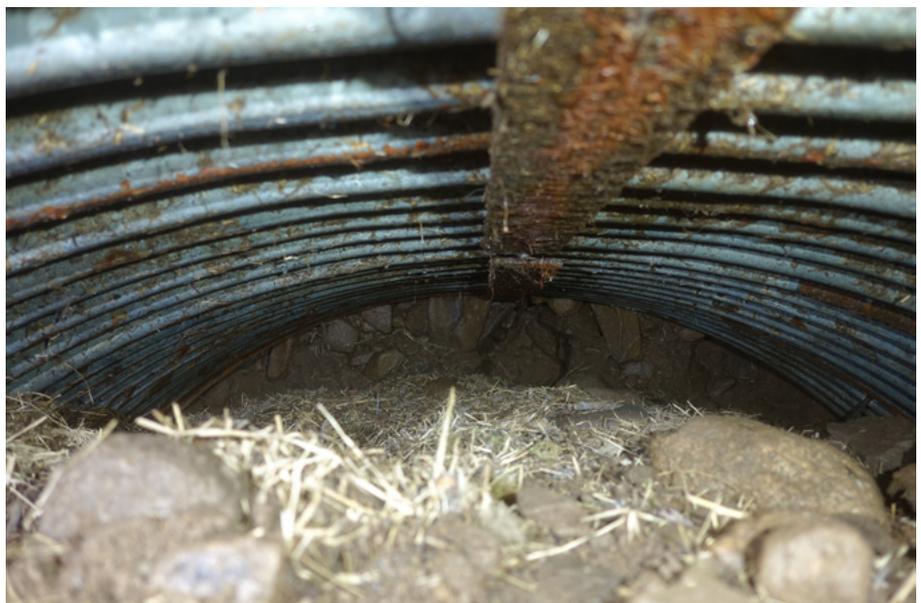
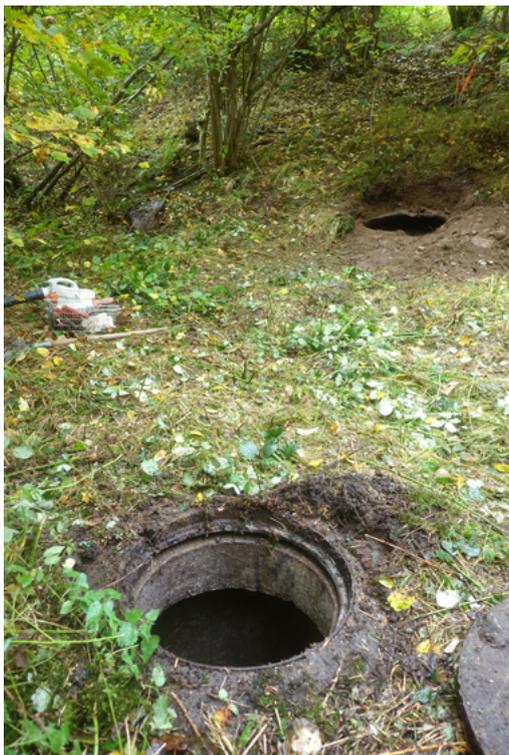
Le terrain situé à l'avant de l'abri a été bouleversé par la mise en place d'une conduite d'assainissement qui passe également à l'avant du blockhaus (Fig. 54, Fig. 56).

Fig. 54. Vue du regard du collecteur passant à proximité de l'abri et du blockhaus
