## Rapport définitif

### Pisciculture Beuque

# Etude d'incidence sur les milieux aquatiques de l'évolution du débit réservé

## PISCICULTURE DE MARIGNA

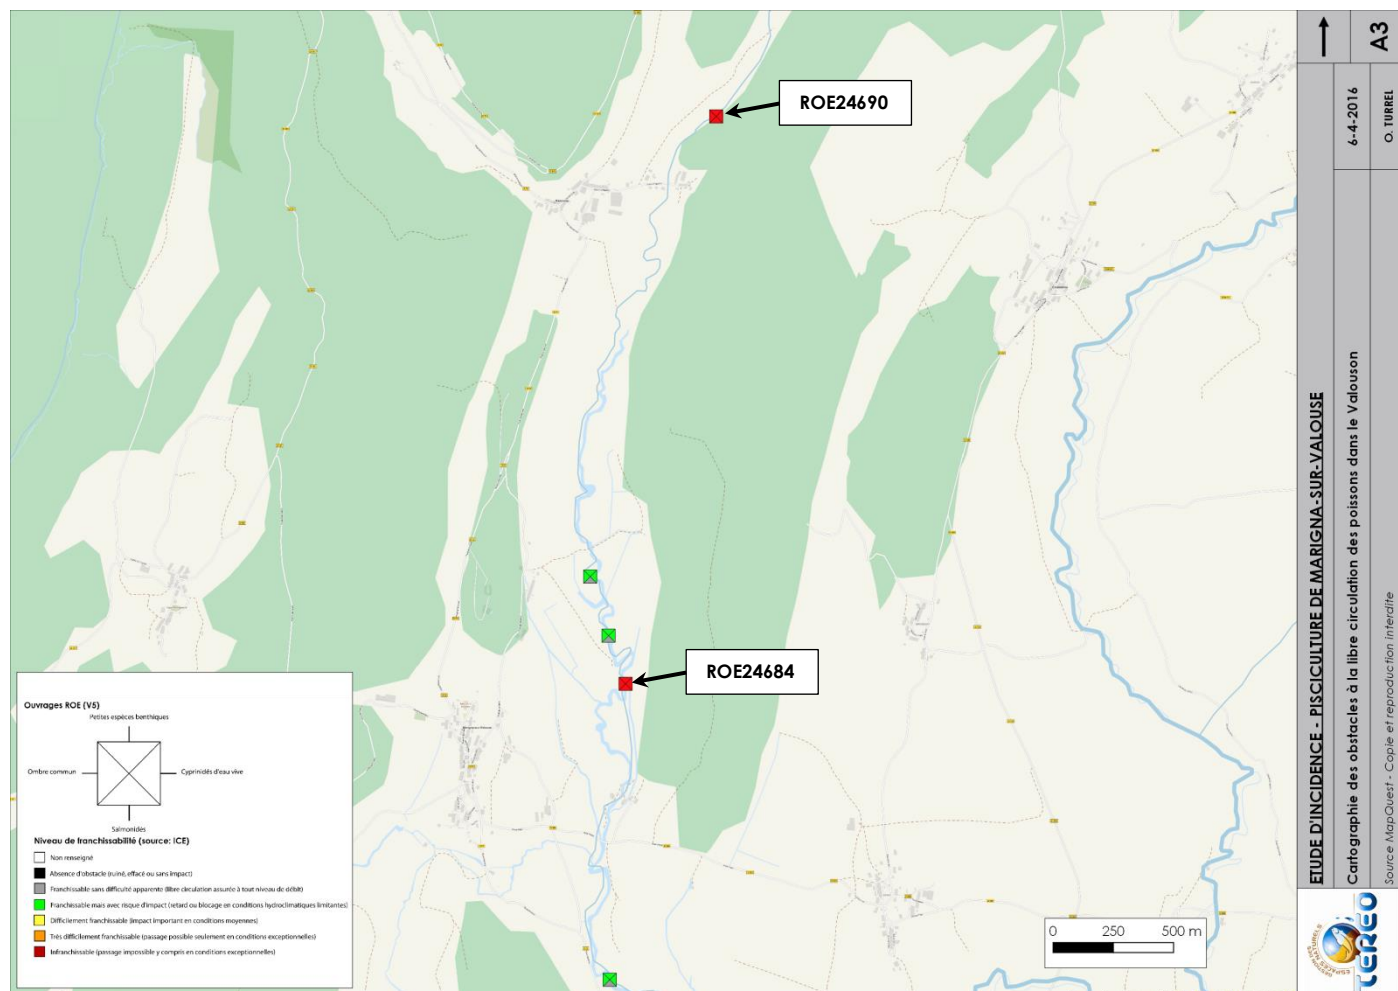
Figure 2 : Cartographie des obstacles à la libre circulation des poissons au niveau de la pisciculture de Maigna-sur-Valouse

Au niveau de la zone d'étude, 5 obstacles à la libre circulation des poissons ont été identifiés :

- Deux sont artificiels et posent de réels problèmes de continuité biologique le long du Valouson :
  - o La prise d'eau de la pisciculture (ROE24684). Il s'agit d'un seuil en béton d'1,5 mètre de hauteur. Son emprise s'étend sur la totalité de la largeur du Valouson. L'eau est dérivée vers un canal en rive gauche. Le débit réservé est assuré par surverse devant le dégrilleur de la prise d'eau au-dessus de palplanches. L'obstacle est infranchissable pour tous les poissons en toute période.

- o La prise d'eau de la papeterie de Nancuisse 3,2 km plus haut (ROE24690). Il s'agit d'un seuil en béton d'1 mètre de hauteur. Son emprise s'étend sur la totalité de la largeur du Valouson. L'eau est dérivée vers un canal en rive gauche. Le débit réservé est assuré par surverse du seuil. L'obstacle est infranchissable pour tous les poissons en toute période.

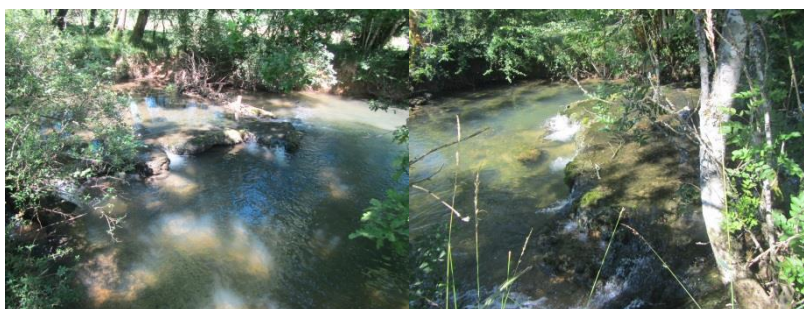
- Trois sont naturels (petites cascades de tuf) et sans incidence significative sur les déplacements des poissons. Leur franchissabilité est assurée en toute période pour la truite commune puisque la hauteur de cascade/chute est faible 0,4 à 0,7m. Pour les autres espèces de poisson, ces obstacles restent franchissables mais avec un risque d'impact (retard ou blocage en conditions hydroclimatiques limitantes).

Photo 1 : Cascades de tuf en aval (photo de gauche) et en amont (photo de droite) de la pisciculture de Maigna-sur-Valouse

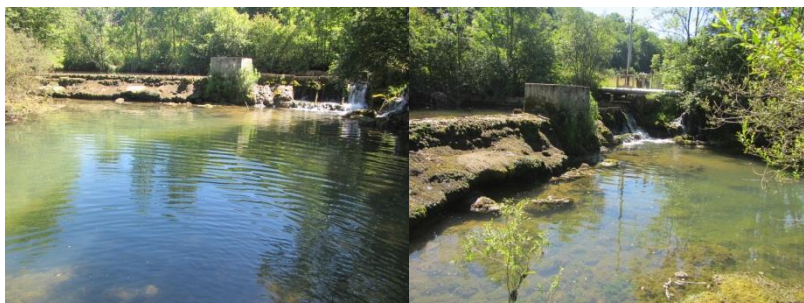
*Photo 2 : Prise d'eau de la pisciculture de Marigna-sur-Valouse*

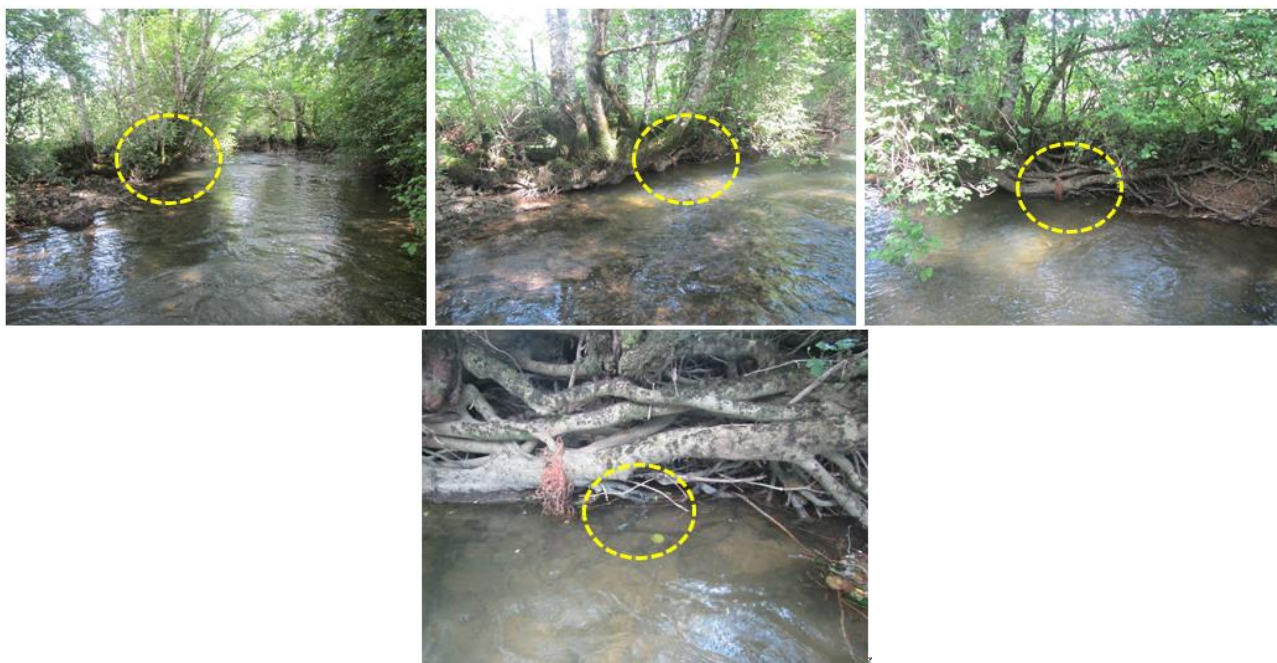
Photo 4 : Localisation de la sonde thermique sur la station VLO363

- Durant la période estivale, les **températures relevées complètement comprise dans le preferendum thermique de la truite commune (4-19°C)**.
- **Aucune température théoriquement létale (23°C)** n'a été recensée.
- Une température maximale moyenne des 30 j. consécutifs les plus chauds (**Tmm**) à **17,1°C**,
- Une température moyenne des 30 jours les plus chauds (**MTM**) à **15,3°C**.

**Le Valouson en amont de la prise d'eau de la pisciculture de Marigna-sur-Valouse dispose d'un régime thermique plutôt frais. Ce type de conditions thermiques sont favorables à des peuplements piscicoles dominés par la truite commune et disposant de quelques espèces d'accompagnement (vairon, loche franche, ...).**

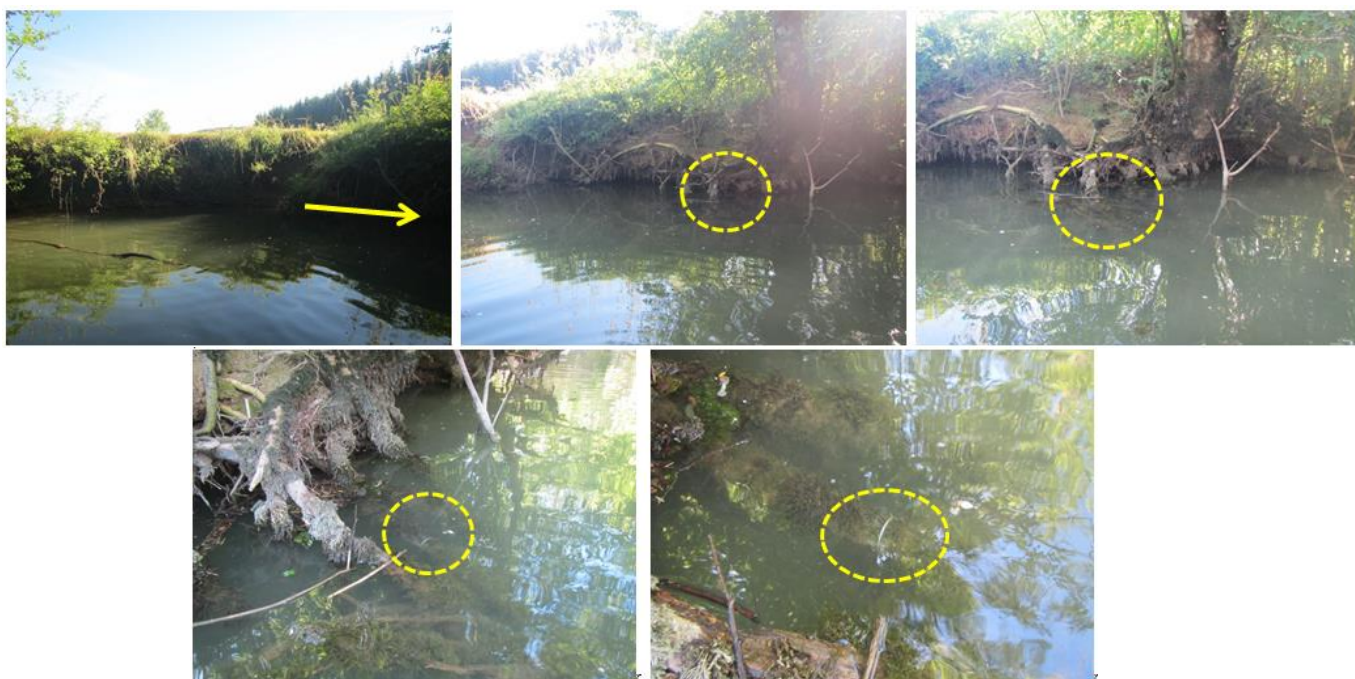
Photo 5 : Localisation de la sonde thermique sur la station VLO359

- Durant la période estivale, les **températures se sont avérées occasionnellement (5,7%) supérieures au preferendum thermique de la truite commune (4-19°C)**,
- **Aucune température théoriquement létale (23°C)** n'a été relevée sur le suivi.
- Une température maximale moyenne des 30 j. consécutifs les plus chauds (**Tmm**) à **19,4°C**,
- Une température moyenne des 30 jours les plus chauds (**MTM**) à **17,5°C**.

**Le Valousson au droit du tronçon court-circuité, dispose d'un régime thermique plus élevé qu'en amont. Le réchauffement se traduit par une différence de 2°C pour le Tmm, ce qui est notable. Le peuplement piscicole théorique reste dominé par la truite commune avec quelques espèces d'accompagnement (chabot, lamproie de Planer).**

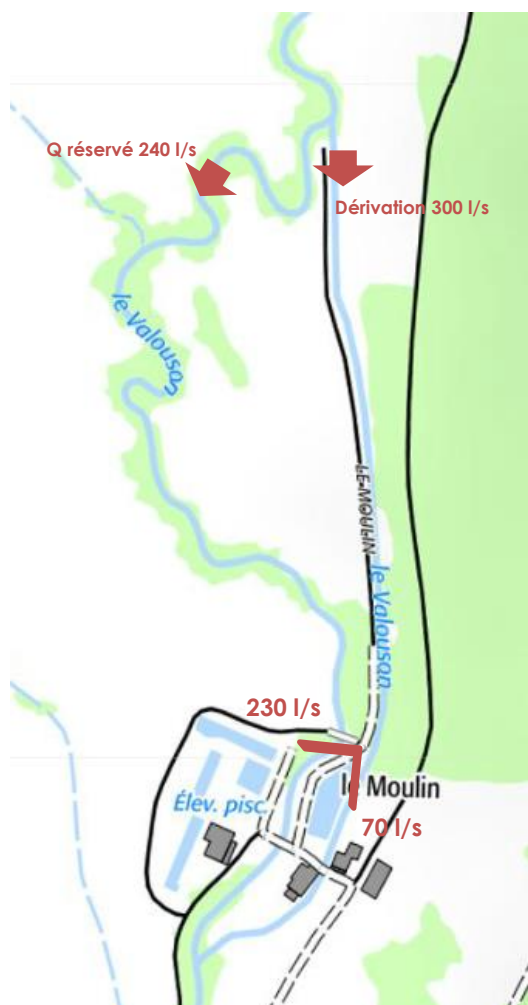
Figure 23 : Localisation des éléments de projets et schéma de fonctionnement

La restitution s'effectue en aval immédiat de l'aqueduc.

$560 \text{ l/s} > Q_{\text{entrant}} > 240 \text{ l/s}$ 
 $Q_{\text{entrant}} < 240 \text{ l/s}$

Le dimensionnement hydraulique du dispositif devra veiller à ce que les remous hydrauliques situés de part et d'autre des épis permettent bien une continuité hydraulique.

En première approche, si l'on prend les débits classés de la Valouse à Thoirette et que l'on applique le coefficient de rapport de bassin versant (0,3), environ 10 % des débits seraient inférieurs aux 260 l/s et 30 % inférieurs aux 560 l/s nécessaires pour assurer à la fois les débits d'alimentation de la pisciculture (300 l/s) et le débit réservé de 240 l/s.

Le projet comprend le rétablissement de la franchissabilité piscicole du seuil de prise d'eau de la pisciculture. Le dispositif est dimensionné pour fonctionner dans les conditions de débit réservé tel qu'il figure à l'arrêté, soit 160 l/s, jusqu'à deux fois le module (étude en cours).
