Usine de Dreux  
5, rue Notre Dame de la Ronde - ZI Nord  
28100 DREUX

### DIAGNOSTIC DE SOLS POTENTIELLEMENT POLLUES

Mission QUALIPOL de types A101-A102-A103-A200  
selon le référentiel de labellisation QUALIPOL Ingénierie et la norme NFX 31-620.

► Date : 27 avril 2011  
► Dossier SOCOTEC n° : DAP1235/1  
► Référence du rapport : E14Q/11/173

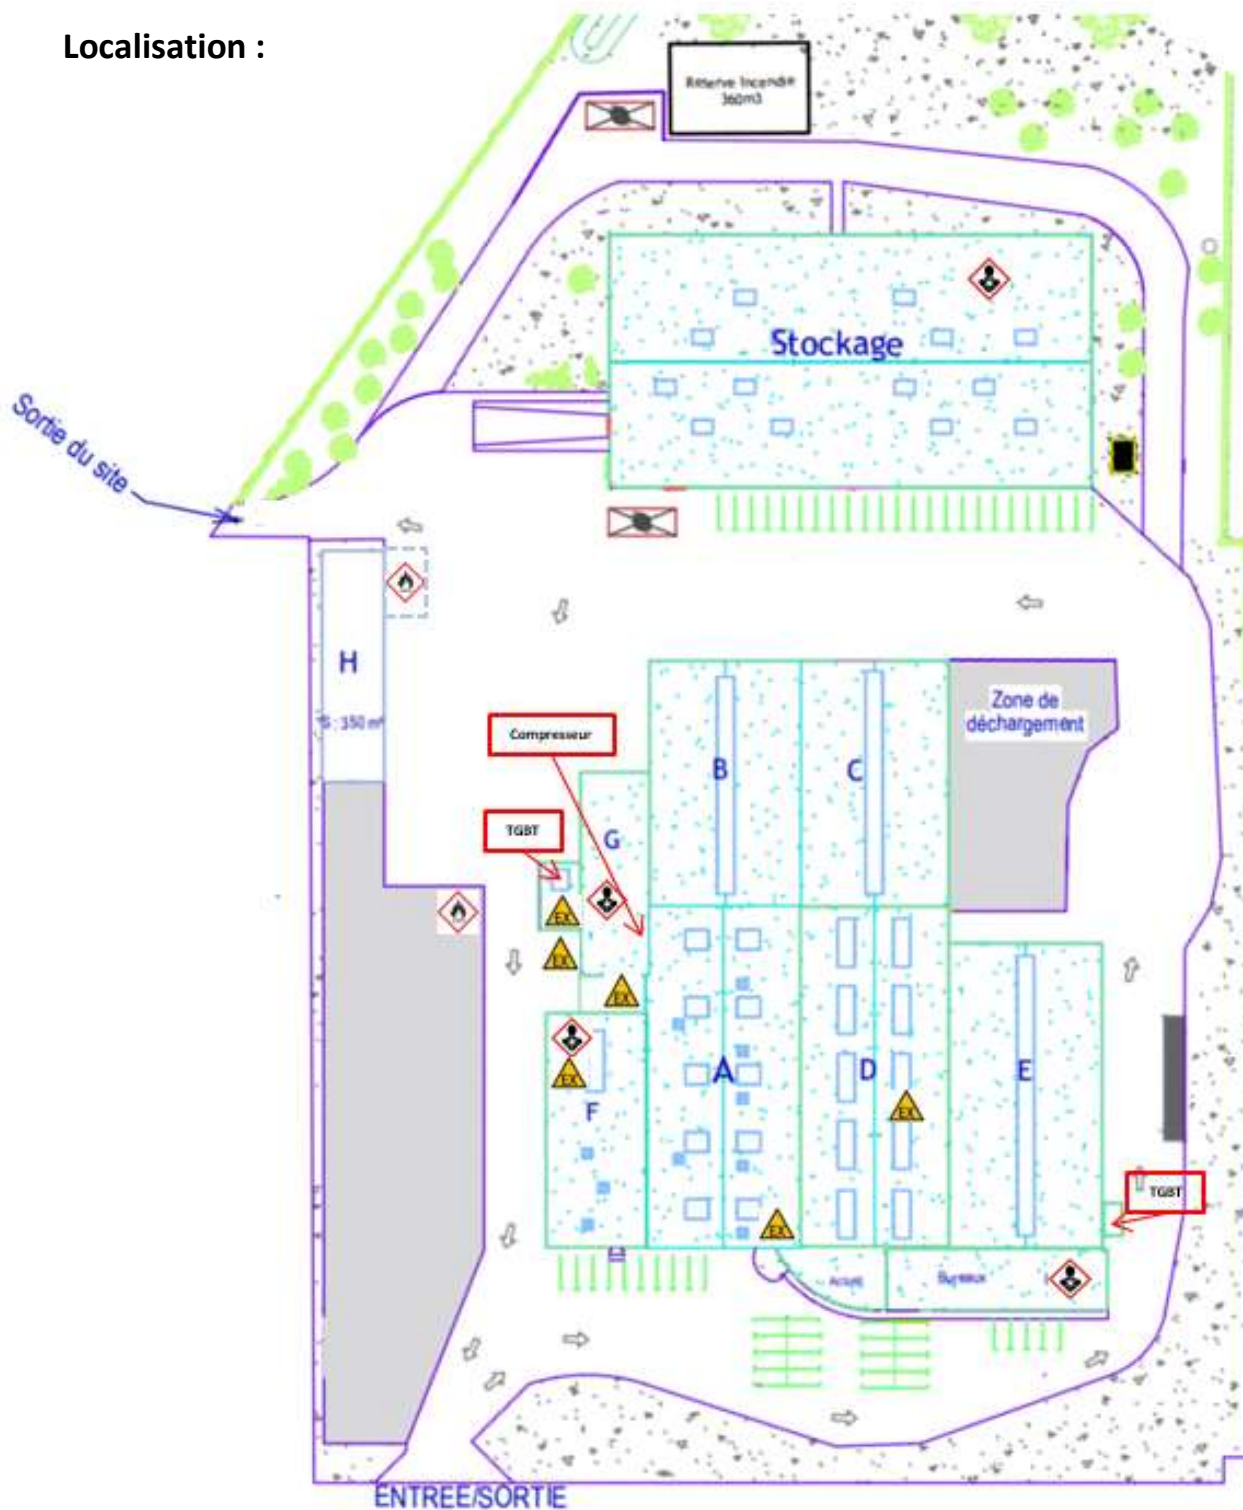
Ce site stocke des produits chimiques, comporte des zones ATEX et possède des équipements sous pressions ainsi que des installations électriques stratégiques matérialisés sur le plan joint.

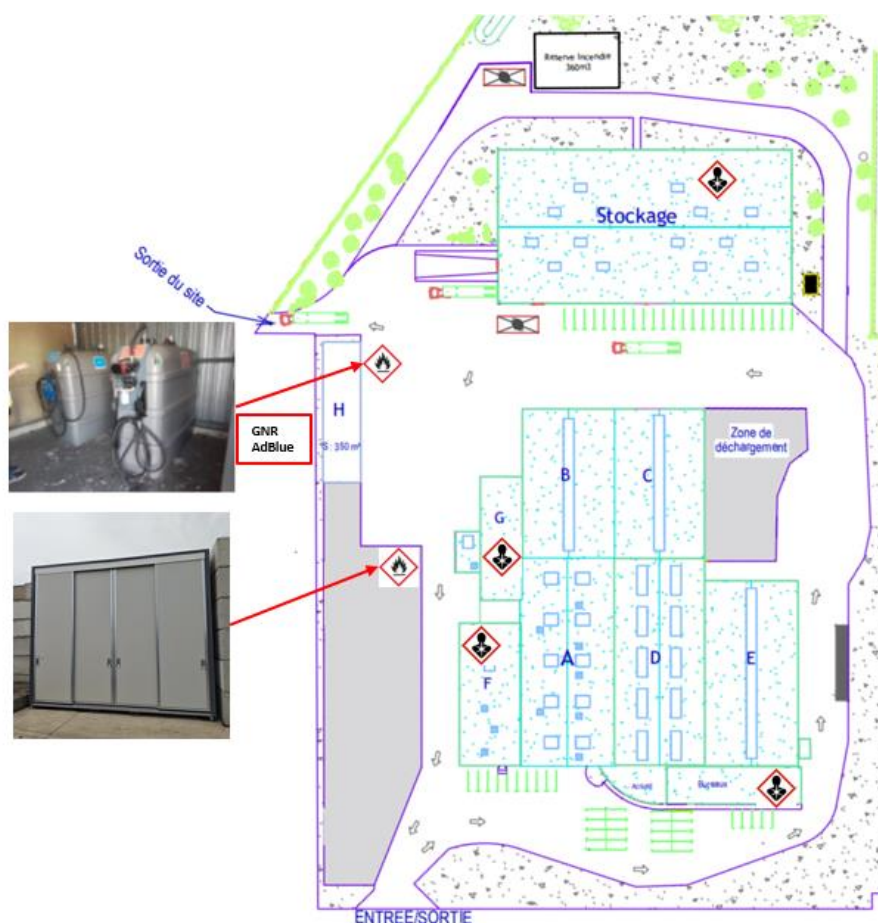
Ce site stocke des produits chimiques dans des zones matérialisées sur le plan joint :

- Armoire pour les produits inflammables
- Zone de stockage en rack
- Atelier de maintenance
- Atelier Stylemaker (faibles quantités)
- Laboratoire (très faibles quantités)

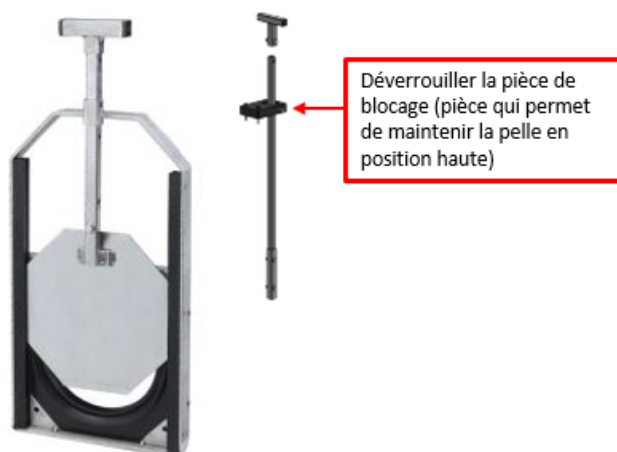
Il est nécessaire de déclencher le mécanisme lors de l'intervention des pompiers en cas d'incendie.

### Procédure d'utilisation :

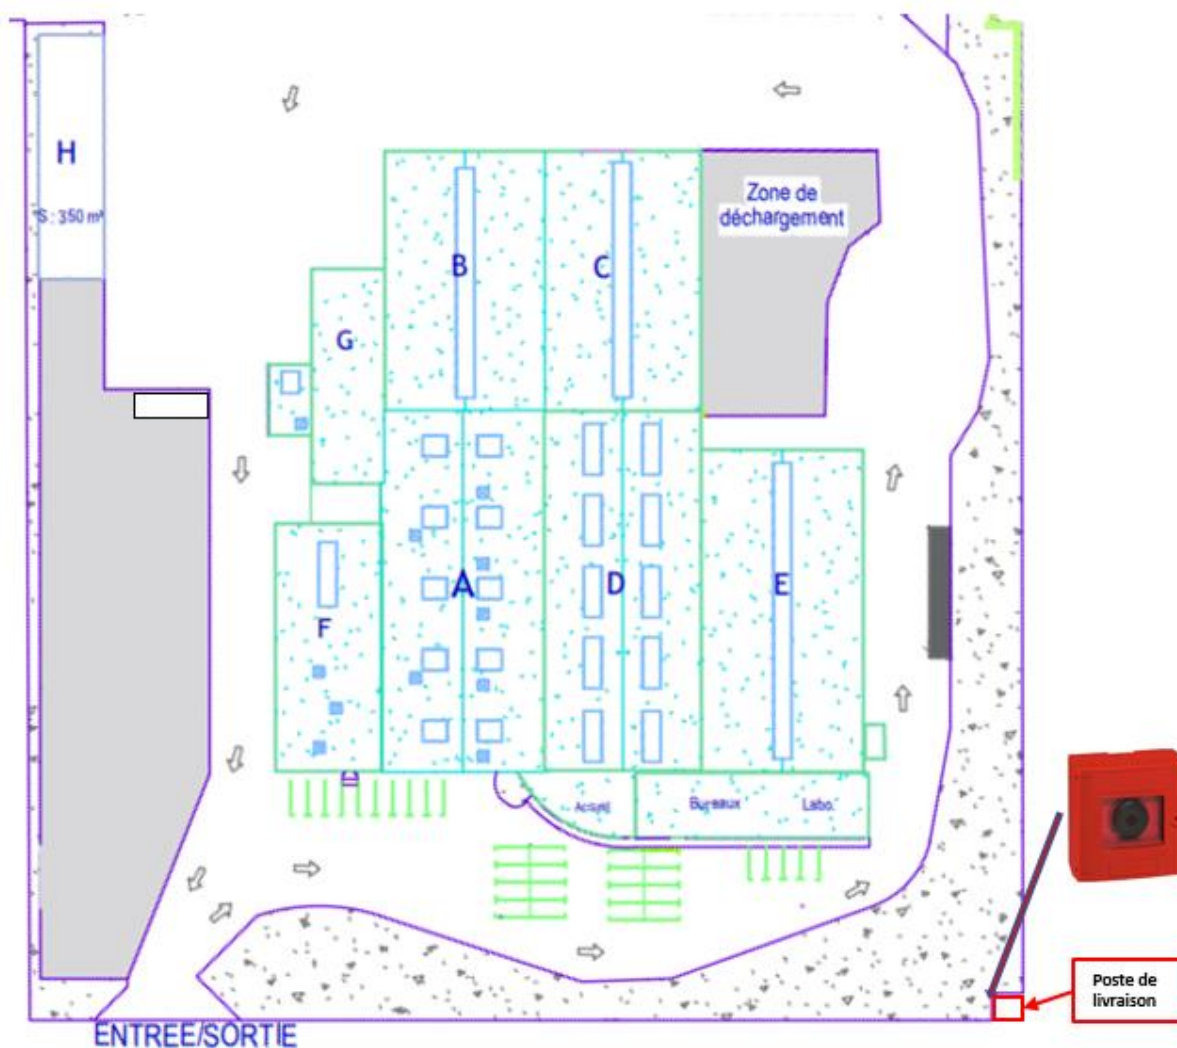
En cas de coupure d'électricité, le portail doit être déverrouillé manuellement afin de permettre aux services de secours de pénétrer sur le site.

Manœuvrer le portail à la main
