# PLAN DE PRÉVENTION DES RISQUES DE MOUVEMENT DE TERRAIN DES COMMUNES DE PORT EN BESSIN-HUPPAIN ET COMMES

Note de présentation

Dossier d'enquête publique - Pièce n°1

Projet d'élaboration PPR mouvement de terrain de Port en Bessin-Huppain et Commes

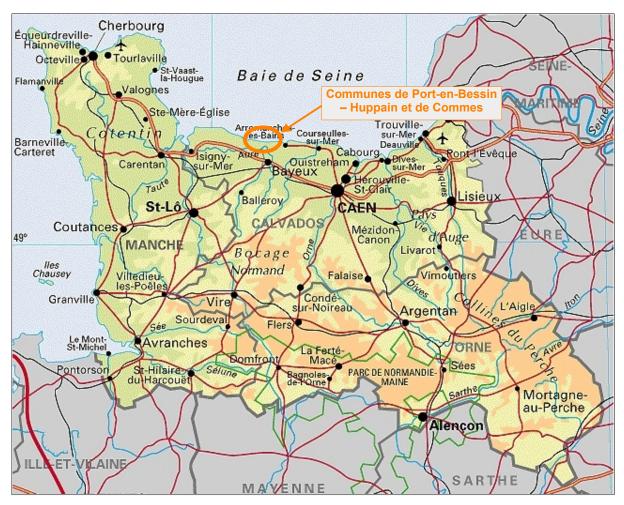
Figure 2: localisation de la zone d'étude.

Les communes de Port-en-Bessin-Huppain et de Commes se situent sur la façade maritime du département du Calvados, à environ 9 kilomètres au nord de Bayeux. Tournées vers la baie de Seine, elles occupent une bande d'environ 5 kilomètres du littoral de la Manche.

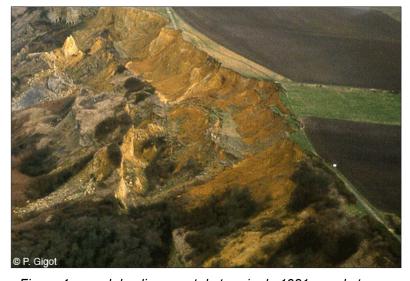
Le glissement de terrain du Bouffay de 1981 est certainement le phénomène de mouvement de terrain le plus marquant ayant frappé la zone d'étude, du fait de sa soudaineté et de son ampleur. La photographie aérienne suivante, prise peu de temps après l'événement, retranscrit l'importance du phénomène. Elle souligne la zone de rupture du mouvement de terrain et l'imposante masse de terrain déplacée.

Figure 4: survol du glissement de terrain de 1981 peu de temps après son déclenchement.

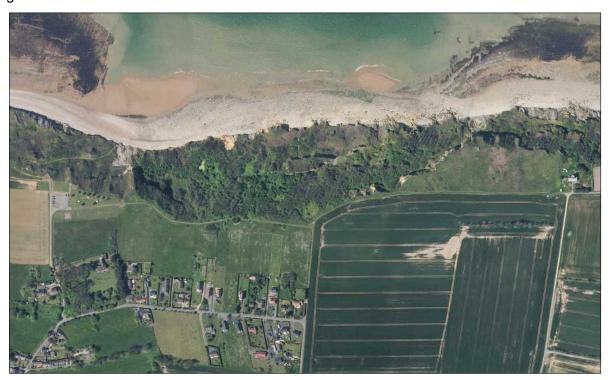
Cette autre photographie aérienne prise à la verticale, permet de se rendre compte de l'ampleur du glissement de terrain qui a fortement modifié le profil de la côte. Elle permet d'apprécier l'importante régression de la tête de versant.

Figure 5: vue aérienne du glissement de terrain du Bouffay (Géoportail) ; les pointillés rouges soulignent l'emprise du retrait de côte engendré par le phénomène.

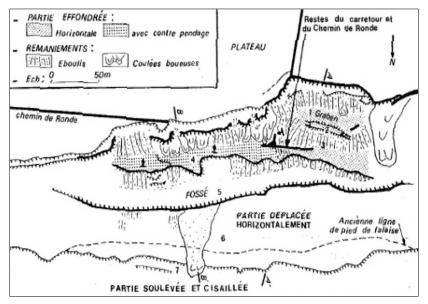
Le schéma structural suivant, extrait d'une seconde étude d'Olivier Maquaire (le glissement de la falaise du Bouffay - Université de Caen), décrit le chaos résultant du glissement de terrain du Bouffay.

Figure 6: schéma structural de la zone de glissement.

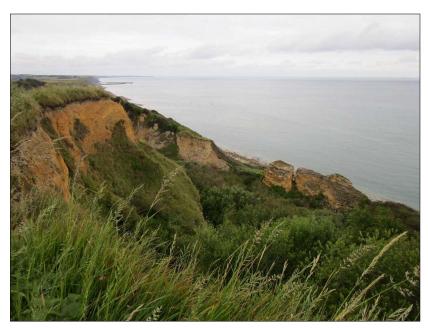
Figure 7: vue du glissement de terrain du Bouffay depuis le rebord du plateau, on remarquera l'imposante masse déplacée (affleurements rocheux entre autres au centre de la photographie).

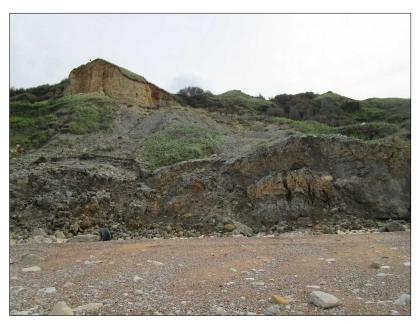
Figure 8: glissement du Bouffay de 2018 ayant emporté deux escaliers d'accès à la plage.

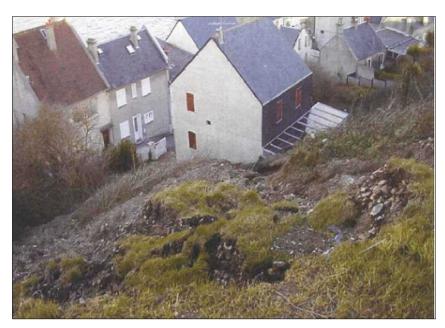
Figure 9: glissement de terrain de 1999 entre les rues du Phare et Torteron ; le phénomène s'est calé contre une maison de la rue Torteron.

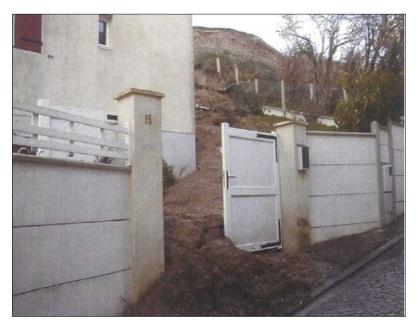
Figure 10: propagation du glissement de terrain de 1999 jusqu'à la rue Torteron.

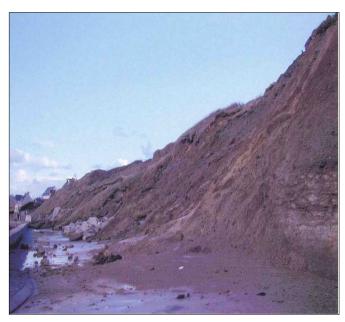
Figure 11: glissements de terrain superficiels de 1999 ayant atteint le chemin des Tourettes.

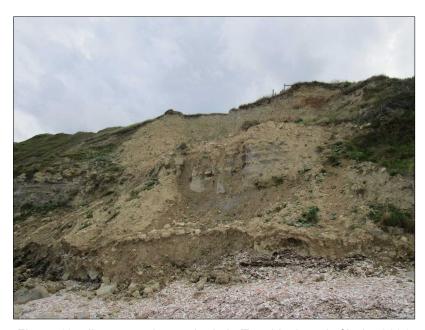
Figure 12: glissement de terrain de la Tour Vauban de février 2021.

Février 2021	Glissement de terrain	P26	Un glissement de terrain s'est déclenché à l'est du port, à environ 500 mètres à l'est de la Tour Vauban. Le phénomène a affecté la frange de terrain meuble recouvrant le substratum marno-calcaire du Bathonien. Les matériaux déstabilisés ont atteint la plage.
Non daté	Fissuration de bâti retrait / gonflement d'argile	P27	Une maison située 36, rue de Bayeux (parcelle AN 188) s'est fissurée. La propriétaire a déclaré des fissures sur les 4 murs de sa maison et sur les murs de sa terrasse. Elle a également signalé un affaissement de sa terrasse.  Les fissures constatées peuvent être liées à des phénomènes
			de retrait / gonflement d'argile.
Non daté	Indéterminé	P28	Une personne habitant rue du Nord a signalé à la mairie des problèmes de fermeture avec ses huisseries. La propriété

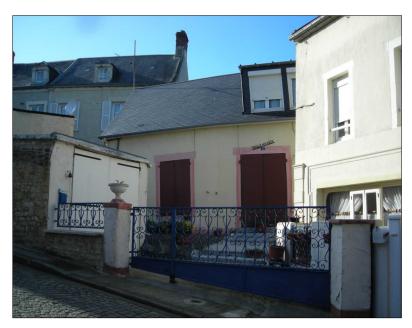
Figure 13: Une maison située au 4, rue du phare présentait d'importants signes d'affaissement : « la maison qui penche » (photographie d'avril 2011). Son pignon ouest portait sur un sol mou pouvant correspondre à des vases marines. Cette maison a été démolie en 2018.

d'altitude dans certains sondages. Ce niveau supérieur des vases marines n'est certainement pas constant. Elles forment un sol hautement compressible pouvant induire de graves défauts de portance. Plusieurs constructions fondées sur ces matériaux ont déjà subi des dommages (« maison qui penche » par exemple qui a été démolie);

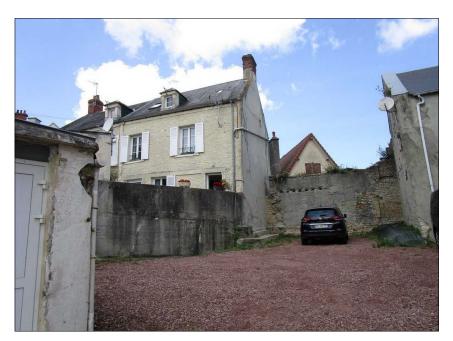
Figure 14: ancien emplacement de la "maison qui penche" devenu un parking (photographie de juin 2023). En arrière plan deux constructions sont sévèrement fissurées.

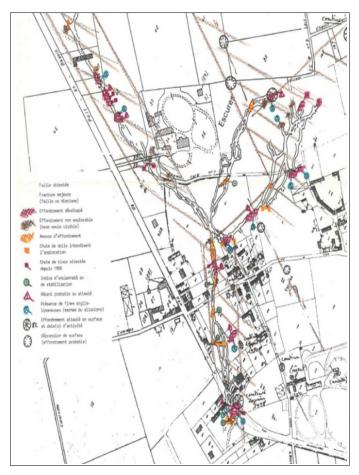
Un réseau karstique est connu sous le hameau de l'Escures. Accessible depuis un puits aménagé dans le virage d'Escures suite à un effondrement de la RD6, il a été cartographié par une équipe régionale de spéléologues. Ce plan relève également des indices d'affaissement et de fontis en surface.

Figure 15: relevé du réseau karstique effectué par une équipe régionale de spéléologues.

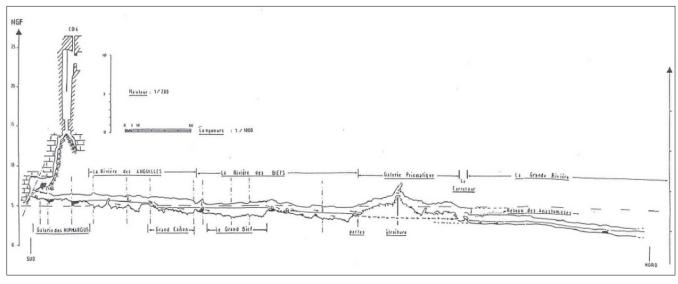
Figure 16: profil en long de la galerie karstique principale, orientée approximativement parallèlement à la RD6 (levé réalisé par une équipe régionale de spéléologues). L'accès est possible depuis un puits aménagé sous la RD6 (partie gauche du profil). L'altitude de la galerie principale se situe à environ+ 5 mNGF au niveau du hameau de l'Escures. Elle plonge régulièrement vers le nord, en direction de la mer.

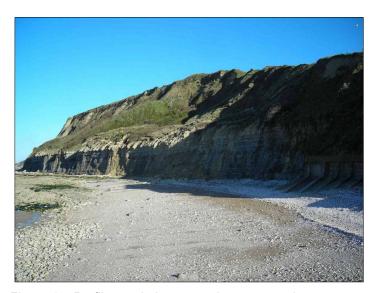
Le profil type des falaises côtières se présente sous la forme d'un ressaut rocheux inférieur, suivi d'une pente intermédiaire fortement inclinée puis d'un second ressaut rocheux sommital. Ce profil est dicté par les couches géologiques composant la côte (marno-calcaire et calcaire plus ou moins argileux à la base, marnes de Port-en-Bessin intermédiaires et calcaire marneux au sommet). Les glissements de terrain peuvent affecter individuellement chacun de ces trois niveaux géologiques ou concerner l'ensemble simultanément (cas du glissement de terrain du Bouffay).

Figure 17: Profil type de la côte rocheuse avec deux ressauts rocheux à sa base et son sommet.

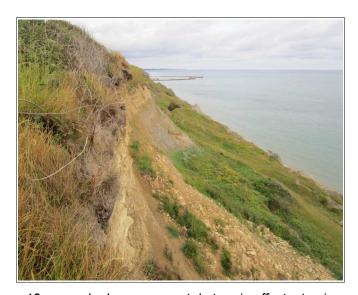
Ceux touchant le ressaut rocheux Figure 18: exemple de mouvement de terrain affectant uniquement inférieur du versant atteignent systématiquement la plage. Dans

le ressaut supérieur du versant côtier (près du Mont-Castel).

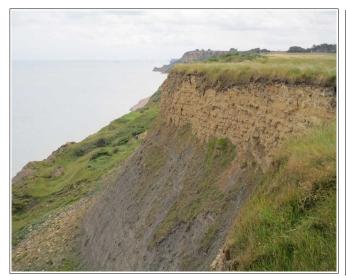
Figure 19: régression du trait de côte entre le Mont-Castel et le Bouffay (marnes et niveau calcaire supérieurs touchés).

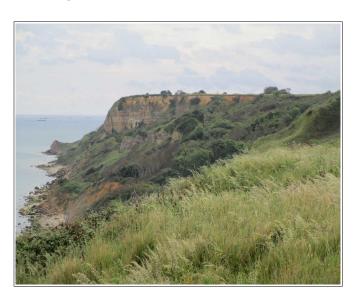
Figure 22: Vue générale de la zone chaotique du glissement de terrain du Bouffay.

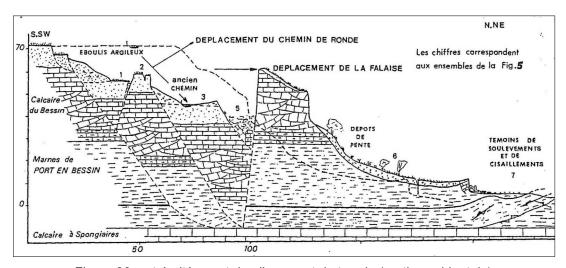
Figure 23: extrémité ouest du glissement de terrain (partie occidentale).

Dans la partie occidentale du glissement de terrain, les matériaux déplacés ont conservé leur pendage horizontal. La partie avant s'est déplacée selon un plan de glissement horizontal sous l'effet de la poussée de la masse arrière.

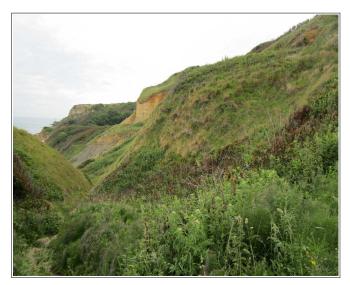
Figure 24: vue de la partie ouest du glissement de terrain du Bouffay.

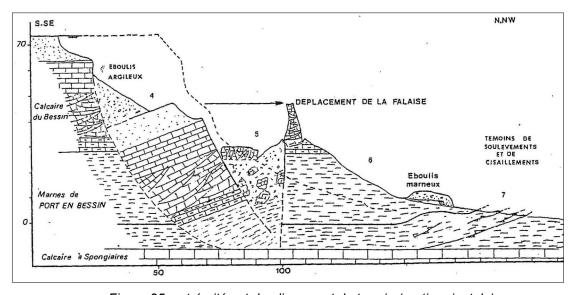
Figure 25: extrémité est du glissement de terrain (partie orientale).

Dans la partie orientale du glissement de terrain, le mécanisme est le même mais la masse arrière du glissement a légèrement pivoté, créant un contre pendage de quelques degrés.

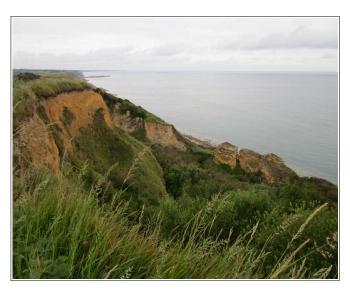
Figure 26: vue de la partie est du glissement de terrain du Bouffay.

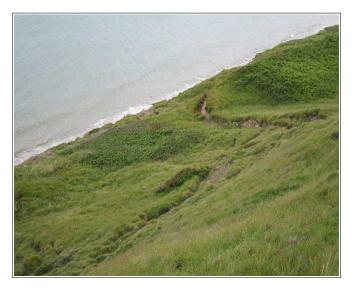
Figure 29: glissement de terrain superficiel sur la partie intermédiaire du versant côtier.

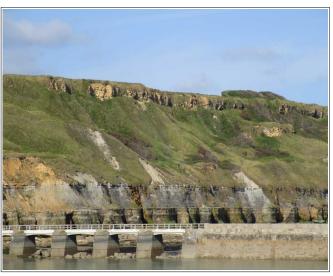
Figure 28: vue générale du talus côtier à l'ouest du port de Port-en-Bessin. On distingue des mouvements de terrain de la partie sommitale et des glissements de terrain superficiels de la partie intermédiaire.

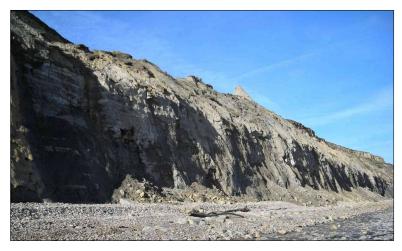
Figure 30: matériaux se propageant jusqu'à la plage.

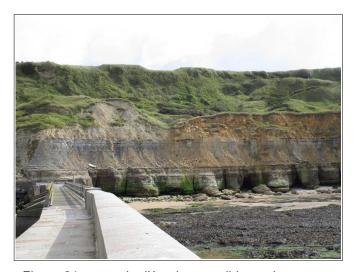
On ajoutera que la mer peut également jouer un rôle important en période de tempête dans le mécanisme des glissements de terrain. Des cartes postales anciennes (non datées) montrent que les vagues se brisant contre le versant peuvent éroder le recouvrement meuble de la tête de falaise inférieure, en plus des chocs mécaniques encaissés par cette dernière. Les périodes de tempêtes peuvent ainsi accélérer le recul du trait de côte inférieur et favoriser les glissements de terrain de la partie intermédiaire du versant.

Figure 31: exemple d'érosion possible par les vagues lors de tempête (au-dessus de la falaise inférieure).

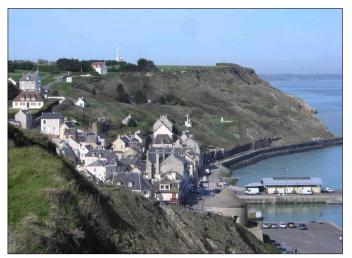
➢ le chemin des Tourettes, peut être atteint par les glissements de terrain malgré la présence de murs de soutènement. Les matériaux glissent par-dessus les ouvrages qui sont insuffisamment élevés ou qui ont vu leur garde progressivement se combler par des mouvements de terrain successifs. De nouveaux glissements de terrain survenus vers 2020 ont poussé la commune à prendre un arrêté d'interdiction de fréquentation du chemin des Tourettes et des terrains le dominant ;

Figure 33: vue du chemin des Tourettes et des murs de soutènement le bordant.

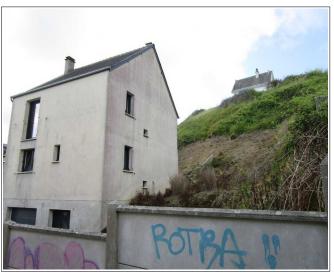
Figure 35: terrain remis en état et maison réhabilitée en 2023.

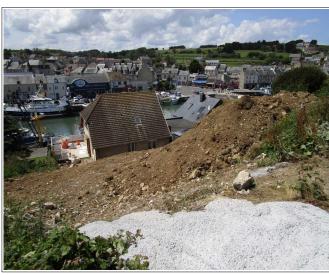
Sur ce dernier point, on peut attirer l'attention sur le projet de lotissement du versant occidental du Mont-Castel qui a conduit à terrasser dans la formation des marnes de Port-en-Bessin. Un talus relativement redressé a été réalisé avec création d'un fossé de drainage à l'amont pour intercepter les écoulements superficiels. Une étude géotechnique du projet souligne que ce fossé peut en réalité favoriser les infiltrations du fait d'une pente insuffisante pour l'évacuation de l'eau, ce qui peut fragiliser le talus. De même, la plateforme d'accueil du lotissement est en partie remblayée ce qui peut entraîner une surcharge sur le terrain naturel en place. Cet exemple montre à quel point il est nécessaire d'être prudent dans la réalisation de travaux sur versant.

Figure 38: projet de lotissement du versant occidental du Mont-Castel ; on notera les dépôts de terre en bordure aval de la zone de projet.

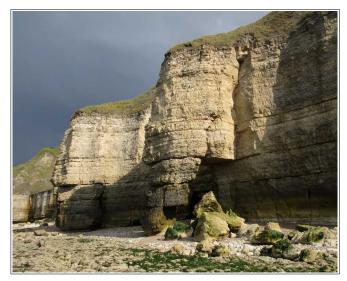
Figure 39: exemple de falaise inférieure.

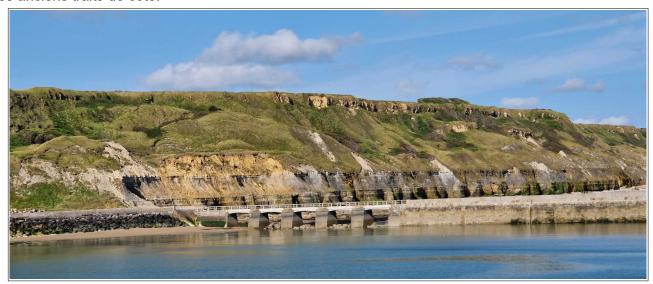
Figure 41: vue générale de la côte à l'ouest du port de Port-en-Bessin ; on distingue le système de petites falaises inférieures et supérieures et d'affleurements rocheux qui composent la côte.

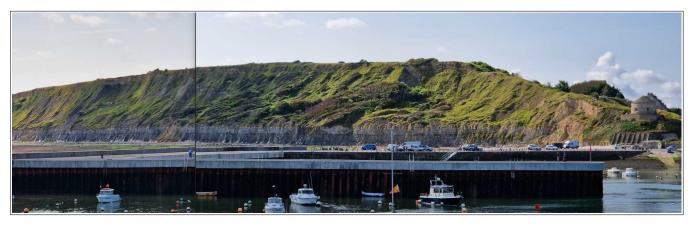
Figure 42: même vue générale de la côte à l'est du port de Port-en-Bessin.

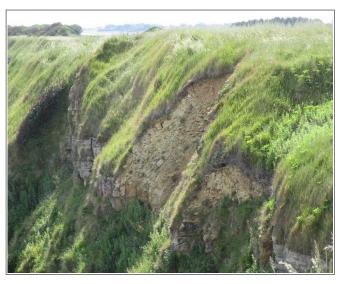
Figure 43: affleurement rocheux très décomprimé en tête du versant côtier.

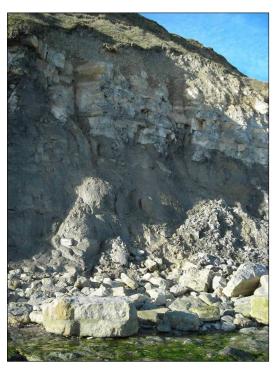
Figure 44: chutes de blocs au niveau de la falaise inférieure composée de marnes (marnes de Port-en-Bessin).

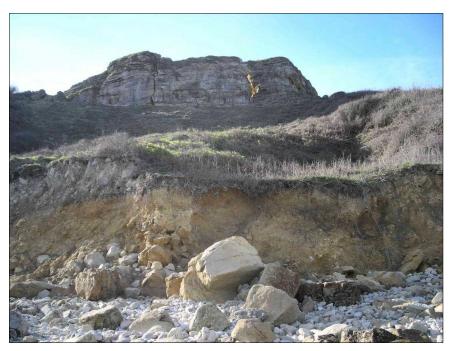
Figure 45: falaise d'aspect imposant au droit du Bouffay d'où des éboulements massifs sont possibles. Les blocs au premier plan sont issus de l'érosion du pied de versant.

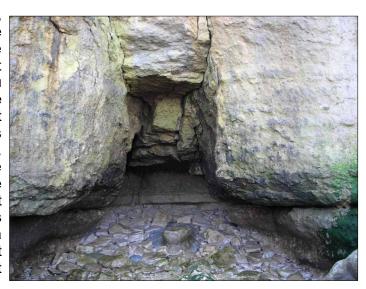
Figure 46: Sous-cavage du pied de falaise par le choc mécanique des vagues.

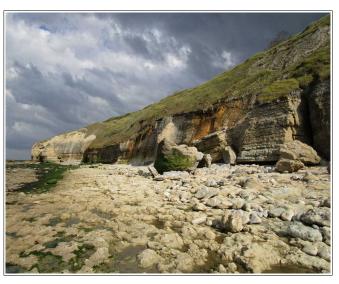
Figure 47: blocs effondrés sur eux-mêmes et blocs basculés en avant en pied de versant.

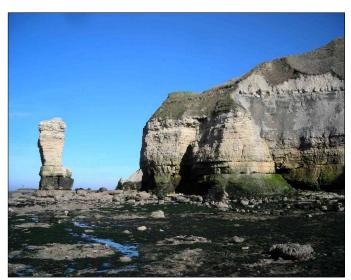
Figure 48: monolithe rocheux épargné par l'érosion témoignant du tracé ancien de la côte (photographie d'avril 2011).

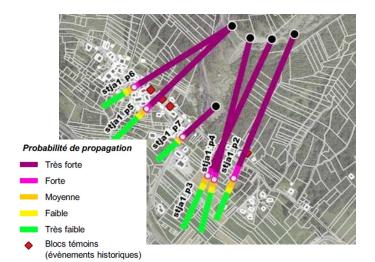
Qualification et quantification des probabilités de propagation (MEZAP 2022) et exemple de probabilité de propagation de chutes de blocs matérialisé selon des profils définis.

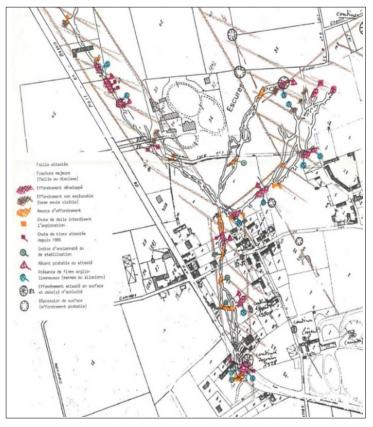
Figure 51: Plan topographique du réseau karstique.

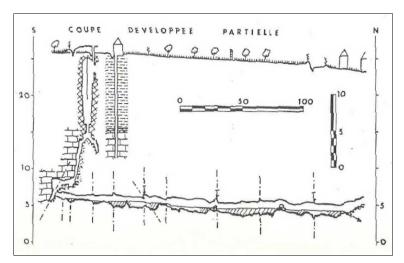
Figure 52: coupe en long de la galerie karstique parallèle à la RD6 passant par la chambre d'accès au réseau.

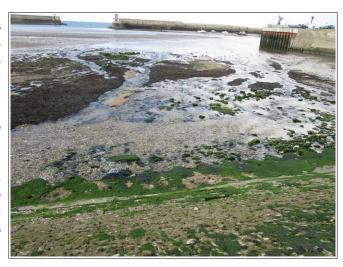
Figure 53: résurgences dans l'avant-port de Port-en-Bessin.

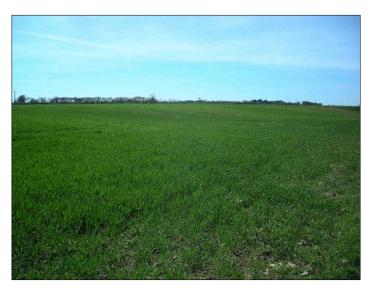
Figure 54: dépression visible au sud du hameau d'Escures, 300 mètres au sud du rond-point Montgomery.

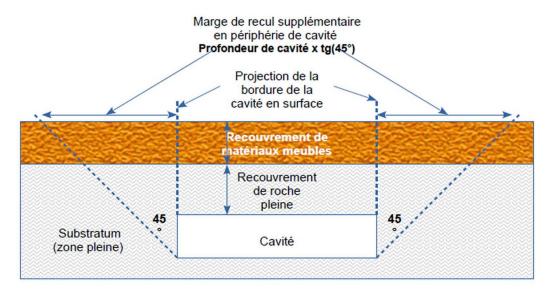
Figure 58: angle d'influence et emprise de l'aléa résultant en surface.

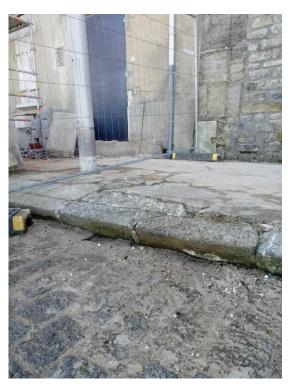
Figure 60: soulèvement de quelques centimètres du trottoir du Quai Letourneur lors de travaux d'injection dans le sol.

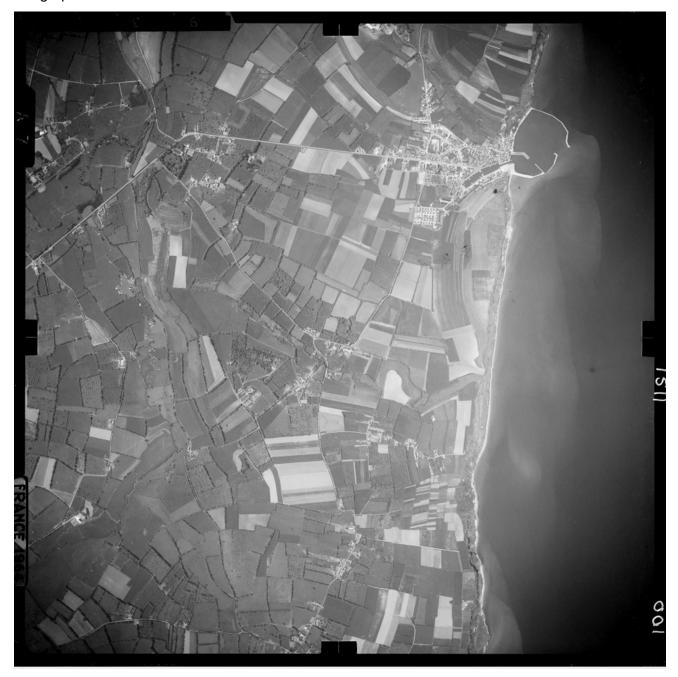
Photographie aérienne de 1964 :

À titre d'illustration, ces quelques extraits de photographies aériennes anciennes soulignent des mouvements de terrain significatifs le long du trait de côte.

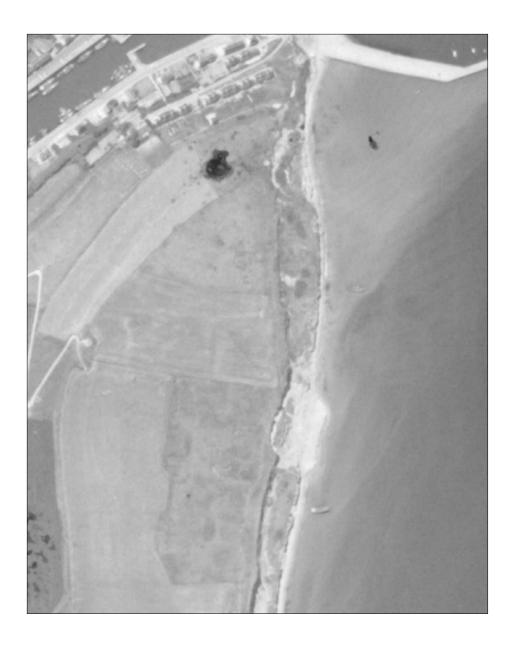
Photographie aérienne de 1964 ; zoom sur des traces de mouvements de terrain de la côte (Mont-Castel) :

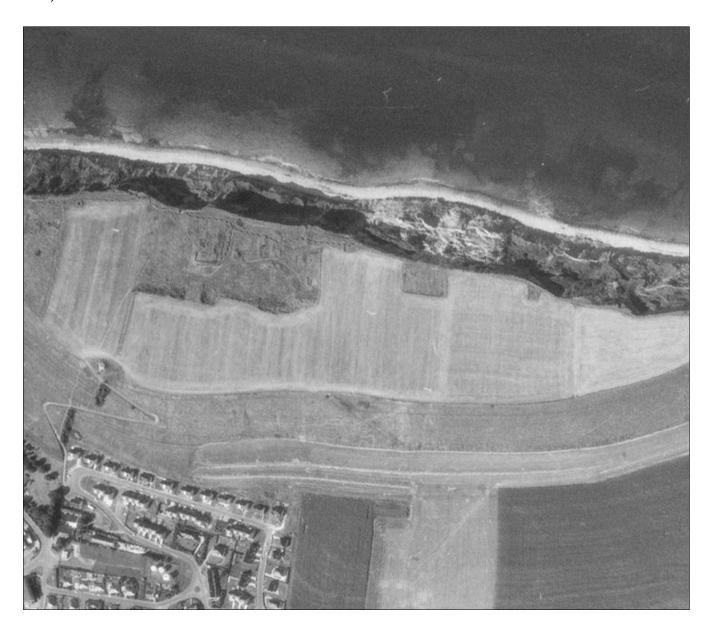
Photographie aérienne de 1980 ; zoom sur des traces de mouvements de terrain de la côte (Mont-Castel) :

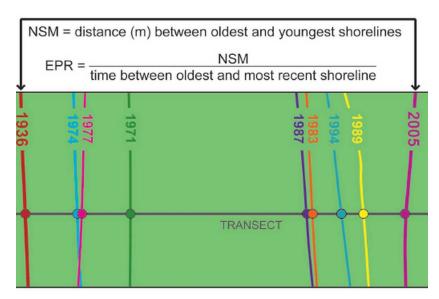
Figure 62: exemple de distance entre le trait de côte le plus ancien et le trait de côte le plus récent (NSM) et rapport avec la période d'observation (EPR).

Les mesures ainsi effectuées ont permis de déterminer un taux annuel de régression de trait de côte de 10 centimètres.

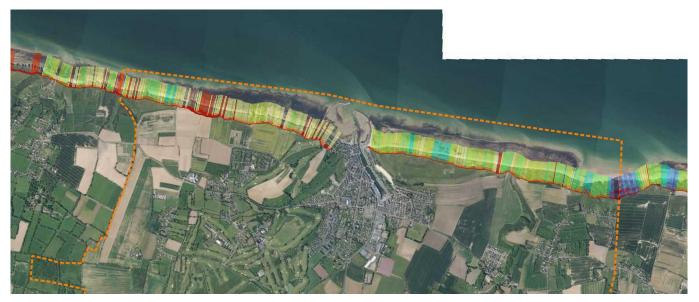
Figure 63: représentation des transects appliqués à la zone d'étude.

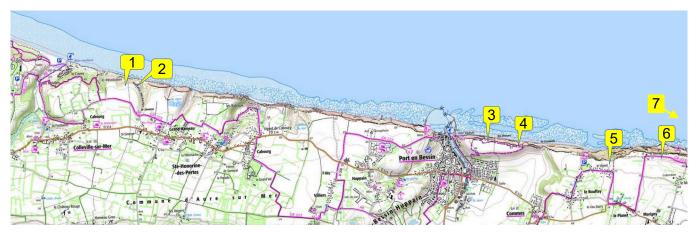
Figure 64: localisation des phénomènes majeurs identifiés.

L'identification du trait de côte à différentes périodes a permis d'identifier et de mesurer quelques phénomènes de régression majeurs, dont ceux du Bouffay et du sémaphore de Longues-sur-Mer. Ces phénomènes remarquables sont énumérés ci-dessous :

- 1. Val des Hachettes Ouest (rive gauche) : recul de 20,5 m constaté entre 1947 et 2000.
- 2. Val des Hachettes Est (rive droite) : recul compris entre 17,5 et 19,5 m entre 1955 et 1971.
- 3. Les Droues Ouest : recul de 23 m entre 1971 et 1980.
- 4. Les Droues Est: recul de 25 m entre 1971 et 1980.
- 5. Le Bouffay : recul de 60 m entre 1980 et 2000 (phénomène de 1981).
- 6. Le Sémaphore de longues-sur-Mer : recul de 55 m entre 1955 et 1971.
- 7. Nord-Manvieux (commune de Manvieux): recul compris entre 22 et 25 m entre 2012-2020.

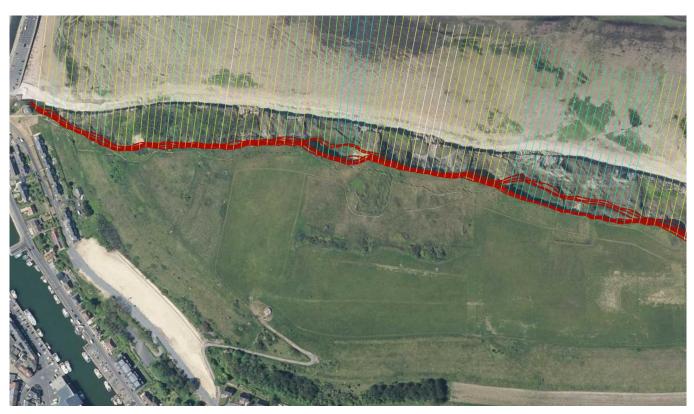
Figure 65: traits de côte issus de l'analyse des photographies aériennes exploitées (extrait centré sur le Mont-Castel). Les lignes rouges soulignent les emplacements respectifs du trait de côte pour chaque mission aérienne analysée.

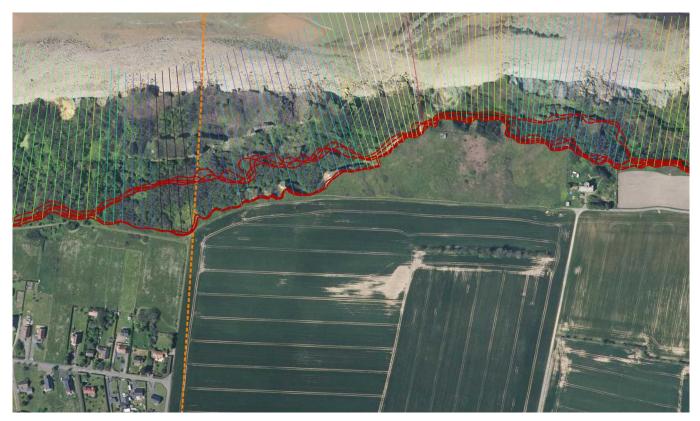
Figure 66: traits de côte issus de l'analyse des photographies aériennes exploitées (extrait centré sur le Bouffay et le sémaphore de Longues-sur-Mer). Les lignes rouges soulignent les emplacements respectifs du trait de côte pour chaque mission aérienne analysée.
