## senlis pi 2024

### Diagnostic Protection Incendie

Année 2025

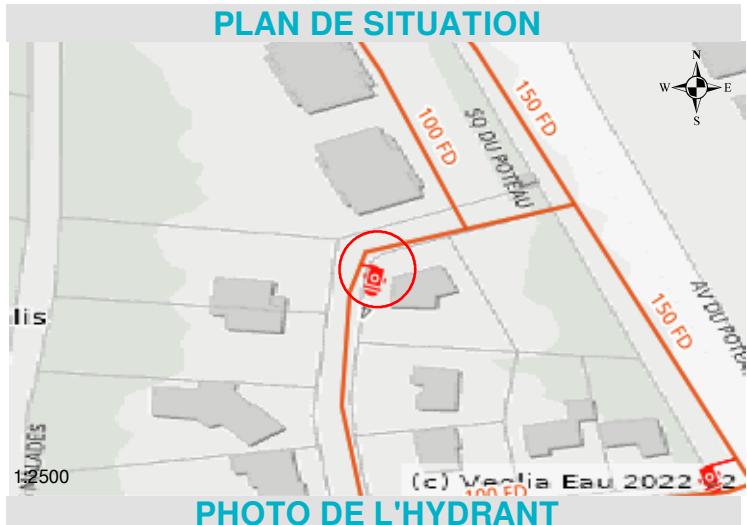
Date	18/09/2024	Etat général
En Service	Oui	
Numérotation		Manoeuvre difficile ?
Commande supérieure		Commande de vidange
Carré de manoeuvre		Graissage
Tige de manoeuvre		Corps de l'hydrant
Clapet de pied		Vanne de coupure
Presse étoupe		Serrure
Couvercles/capots/coffre		Plaque signalétique
Rambarde de protection		Minikit choc
Socle d'ancrage		Volant
Peinture		Joints
Bouchons		Raccords symétriques
Commentaires		
Végétation gênante
