Annexe 0 : Résumé non technique

Réalisation d'une zone de rétention de crues

Commune de Froeningen

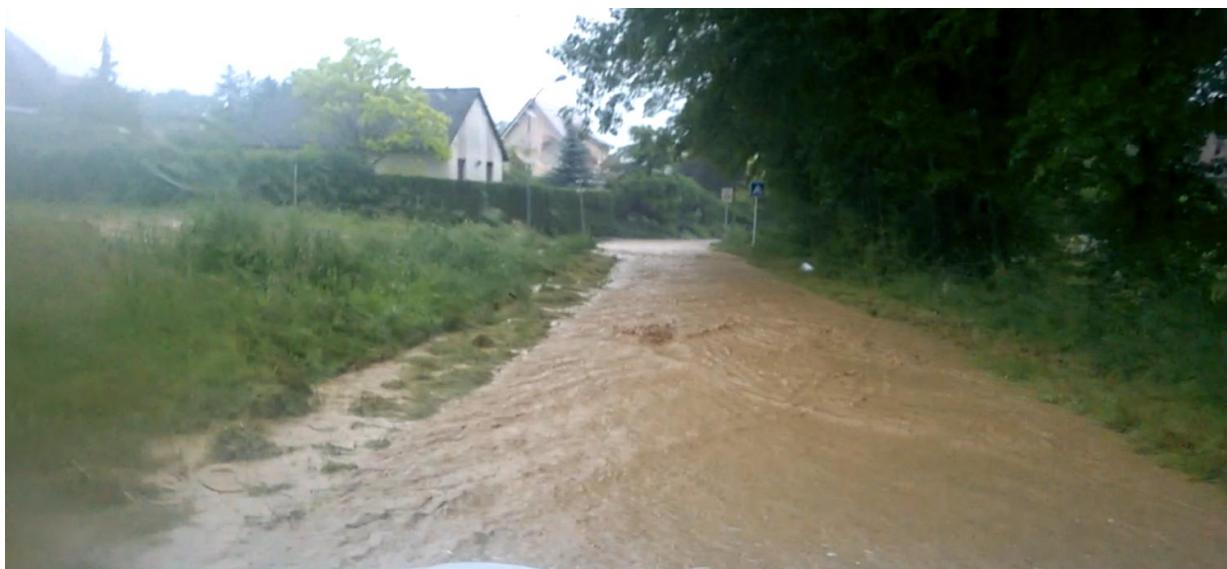
Figure 1 : Inondation provoquée lors des orages de 2018 sur la commune de Froeningen

Mais lors des **événements orageux**, qui peuvent être d'une forte intensité, les inondations ne viennent pas de l'Ill, mais des coteaux autour du village. Les orages de 2016 et 2018 ont notamment marqué les esprits. Ils provoquent des **coulées d'eaux boueuses** qui inondent et endommagent des habitations et des voiries. La période de retour de ces deux événements (8 juin 2016 et 4 juin 2018) a été estimée à cent ans, ce qui veut dire qu'il existe une chance sur cent qu'ils se produisent chaque année.

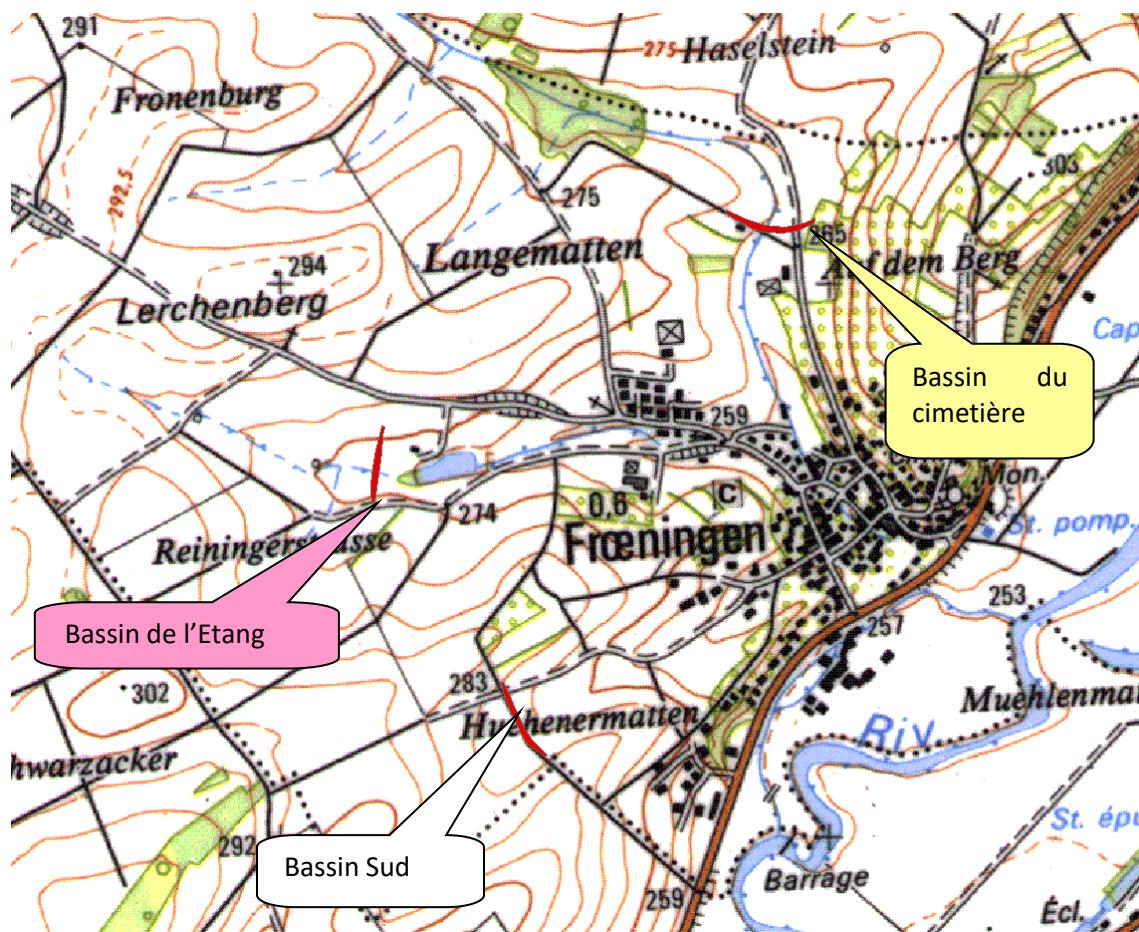
Figure 2 Localisation du bassin de l'Etang (en projet) et des deux autres bassins déjà construits (sud et cimetière)

Pour se protéger de ce risque, la commune de Froeningen, en collaboration avec le Syndicat de l'Ill, a choisi de réaliser trois **bassins de rétention**. Deux sont déjà construits (bassin sud et bassin du cimetière). Le présent dossier traite du troisième bassin qui reste à réaliser en amont de l'étang.

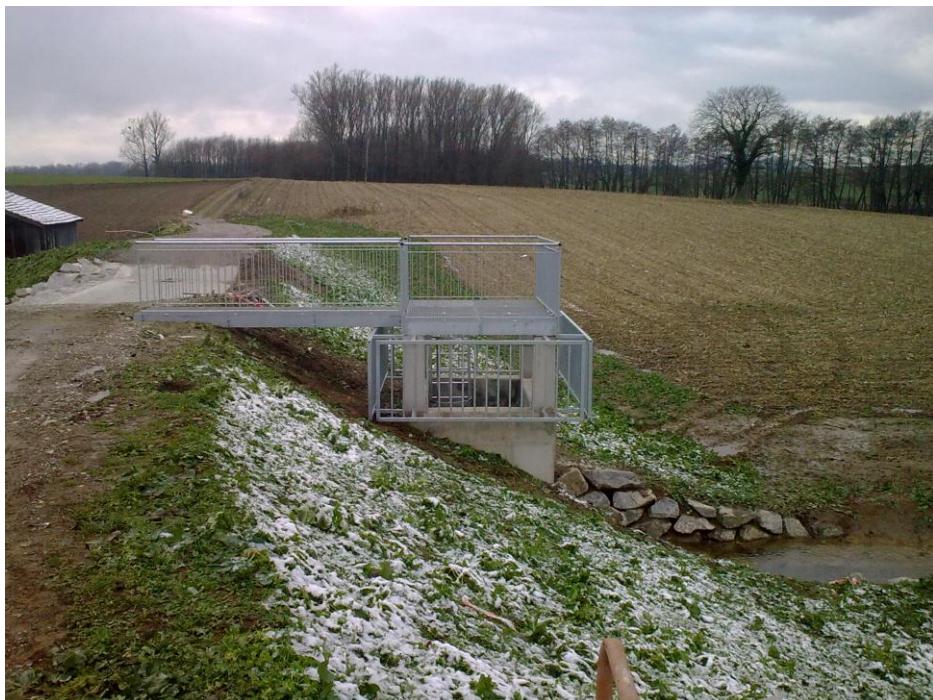
Un **bassin de rétention** est constitué d'une digue qui permet de retenir les eaux en cas de fortes pluies. Les pluies plus faibles sont évacuées par l'ouverture au fond, sans que leur écoulement soit modifié par l'ouvrage. Cette ouverture permet également la vidange du bassin à la fin de l'orage. La tour de vidange et le déversoir de sécurité complètent ce système pour évacuer les crues exceptionnelles (plus fortes que centennales) sans endommager l'ouvrage. La photo suivante illustre la digue, ainsi que la tour de vidange d'un bassin déjà réalisé.

Figure 3 : Exemple d'un bassin de rétention réalisé sur la commune de Froeningen

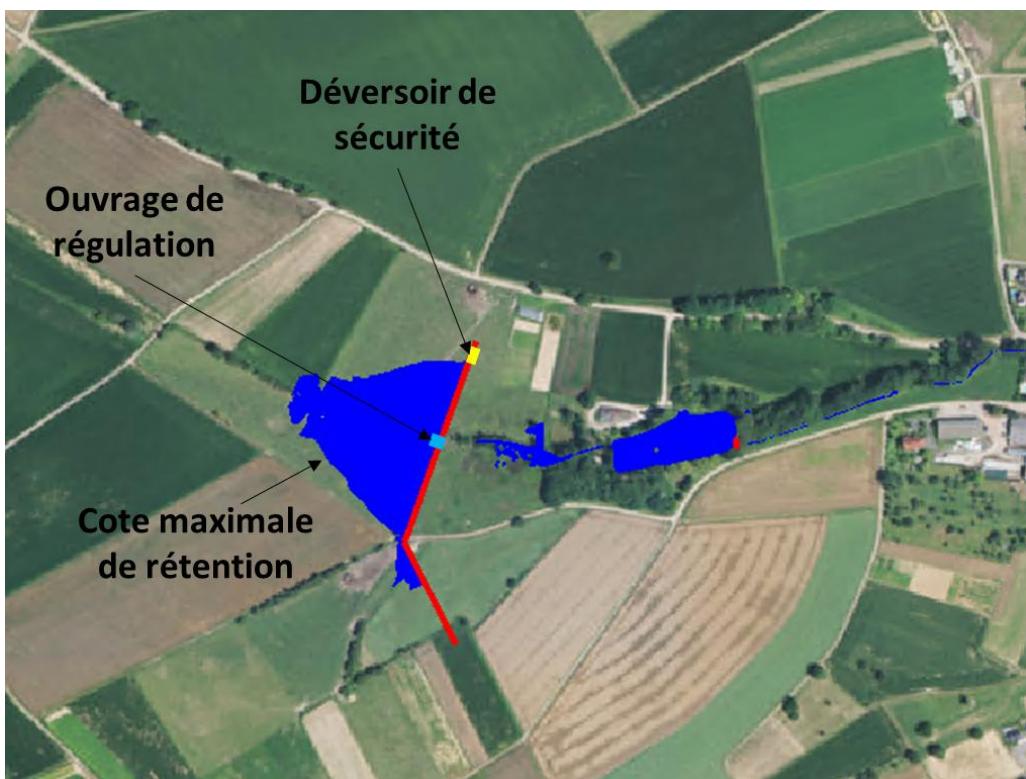
La figure suivante représente le bassin projeté en amont de l'étang, en vue en plan. La digue est représentée en rouge. L'étang existant se situe à droite (en aval). La zone maximale inondée par le bassin est représentée en bleu, à gauche de la digue (en amont).

Figure 4: Vue en plan de l'aménagement et de ses caractéristiques

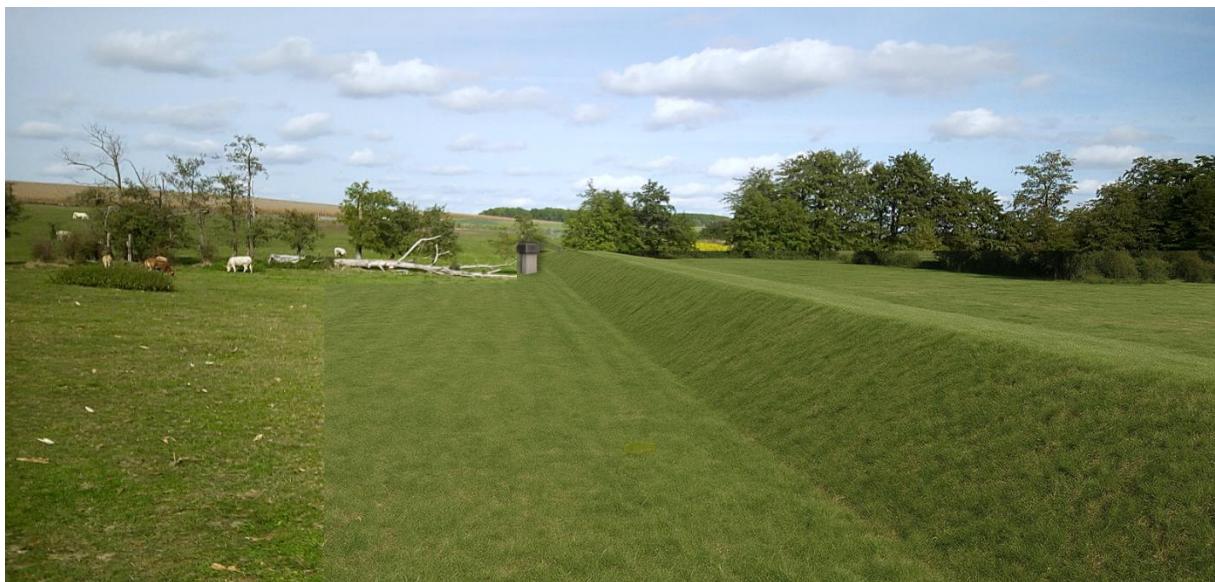
Les photomontages suivants permettent d'illustrer l'insertion paysagère de l'ouvrage.

Figure 5 : Photomontage de l'ouvrage, vue depuis la rue de la Ferme

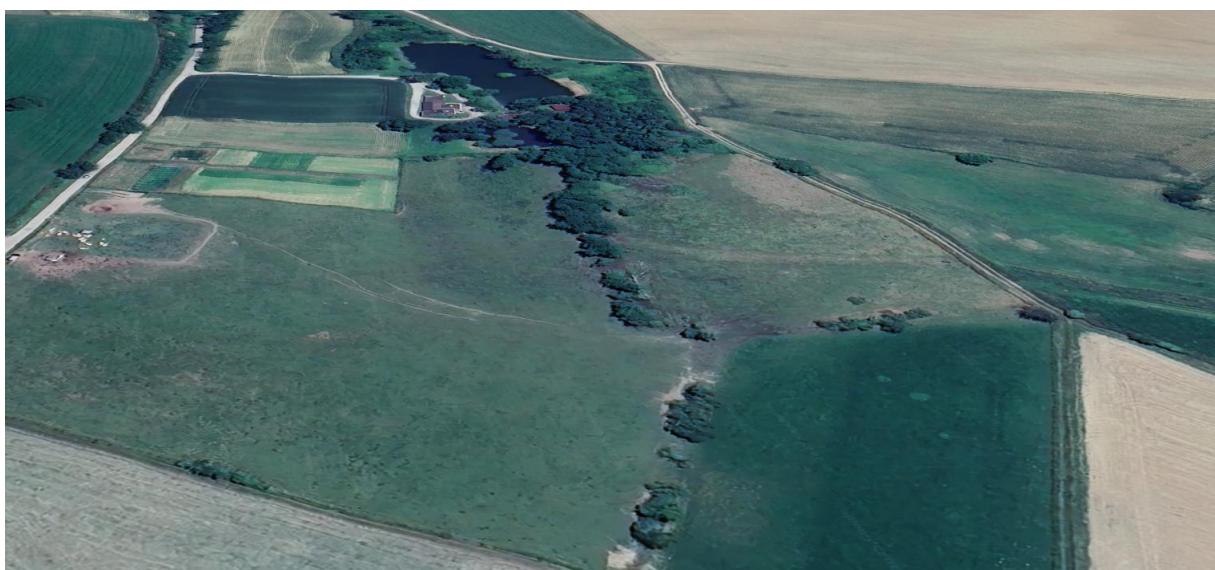
Figure 6 : Vue aérienne du site, de l'amont vers l'aval, état initial (en haut l'étang situé entre l'ouvrage et le village)

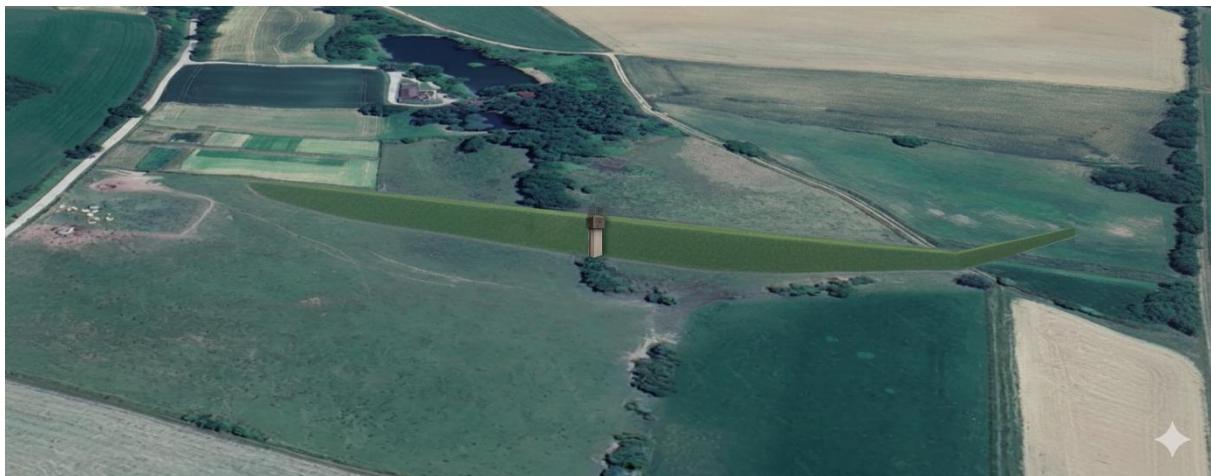
Figure 7 : Photomontage de l'ouvrage à sec (hors crue), vue du ciel, avec la tour de vidange au milieu

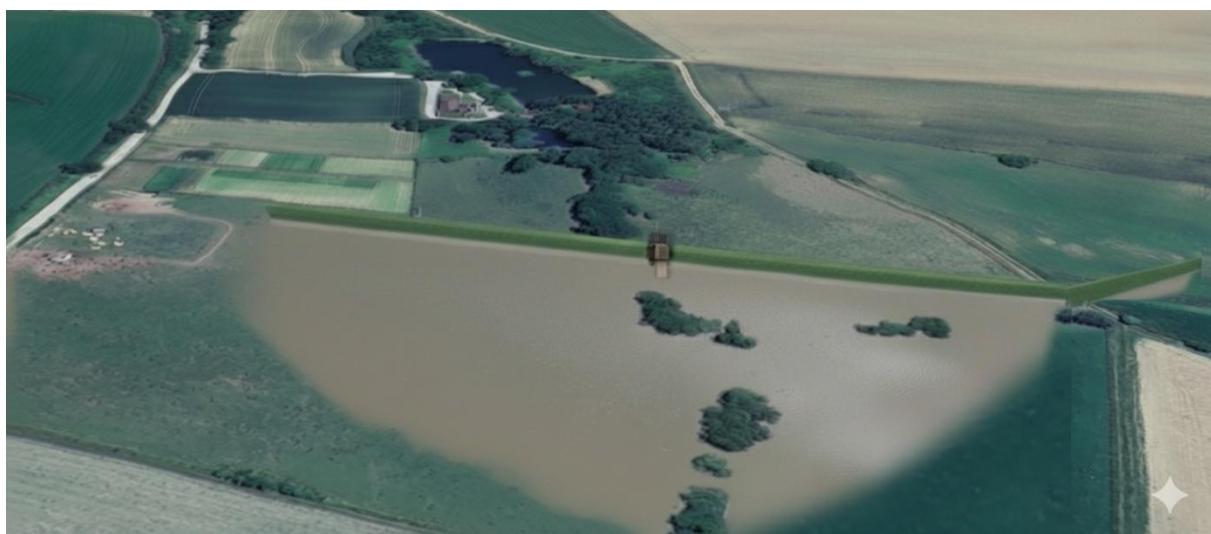
Figure 8 : Photomontage de l'ouvrage rempli (en crue), vue du ciel

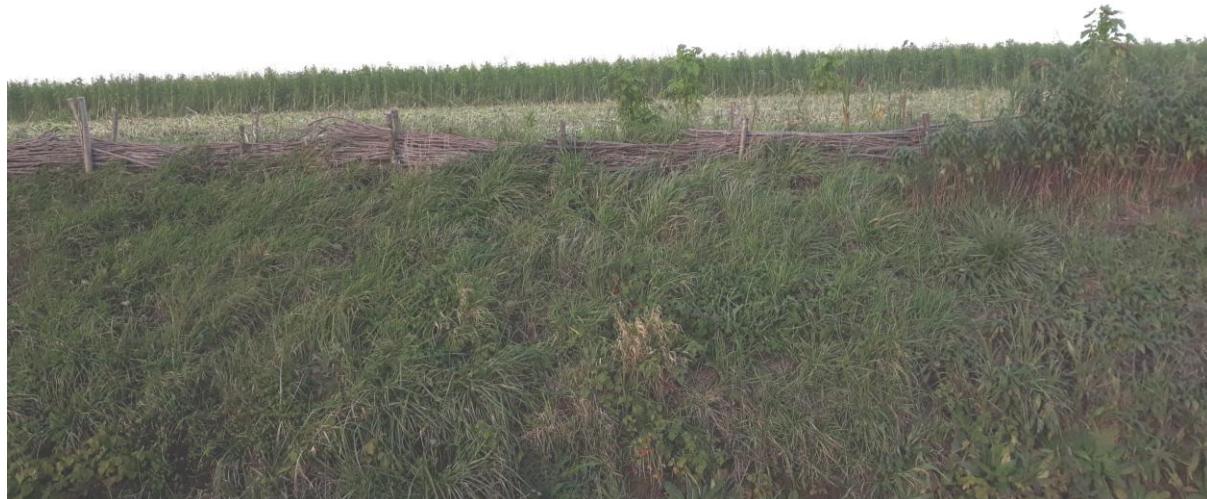
La commune, en partenariat avec la Chambre d'agriculture, a travaillé avec les exploitants concernés pour réfléchir à des assolements concertés (les exploitants se mettent d'accord pour ne pas laisser à nu plusieurs parcelles côté à côté), ou des pratiques de non-labour (n'abimant pas le sol qui peut ainsi mieux résister au ruissellement). Des fascines ont également été installées (il s'agit d'une structure composée de branchages enchevêtrés et assemblés de manière à former un barrage, en amont duquel les matériaux fins s'accumulent), voir la photo suivante.

Figure 9 : Fascines installées en amont du chemin de Galfingue

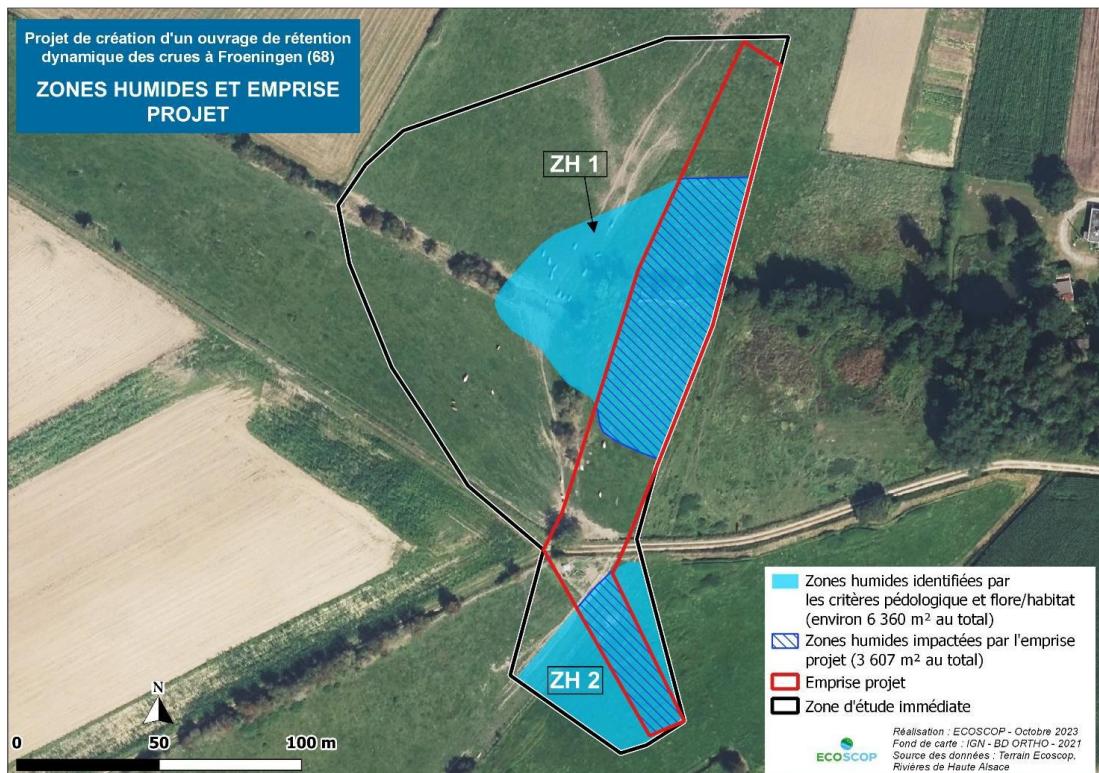
La réalisation de la digue du bassin nécessitera la destruction d'une petite partie de zone humide (voir la carte suivante).

Figure 10 : Zones humides et emprise du projet

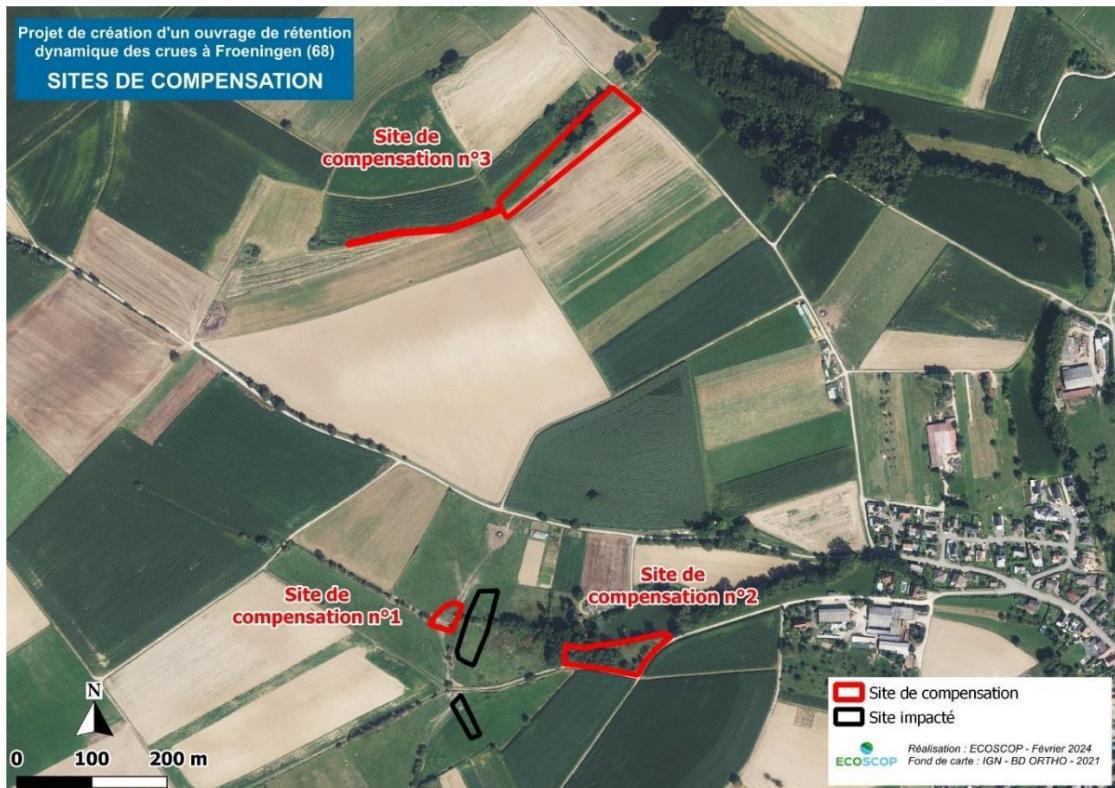
Pour compenser cette destruction ponctuelle, il est prévu d'aménager deux sites de compensation. Trois sites ont initialement été étudiés, mais finalement les n°1 et n°3 de la figure suivante ont été retenus.

Figure 11 : Localisation des sites de compensation pour les zones humides, le site n°2 n'est finalement pas retenu

L'objectif de ces mesures est de restaurer une ripisylve (arbres et arbustes qui poussent le long du cours d'eau – aulnes, frênes, cornouillers, noisetiers par exemple), à l'amont de l'ouvrage (site n°1), ainsi que le long des fossés au site n°3. Sur ce dernier site, une prairie sera également replantée.
