ANNEXE 6 – Analyse des crues historiques Réalisation d'une zone de rétention de crues *Commune de Froeningen*

Analyse des crues historiques

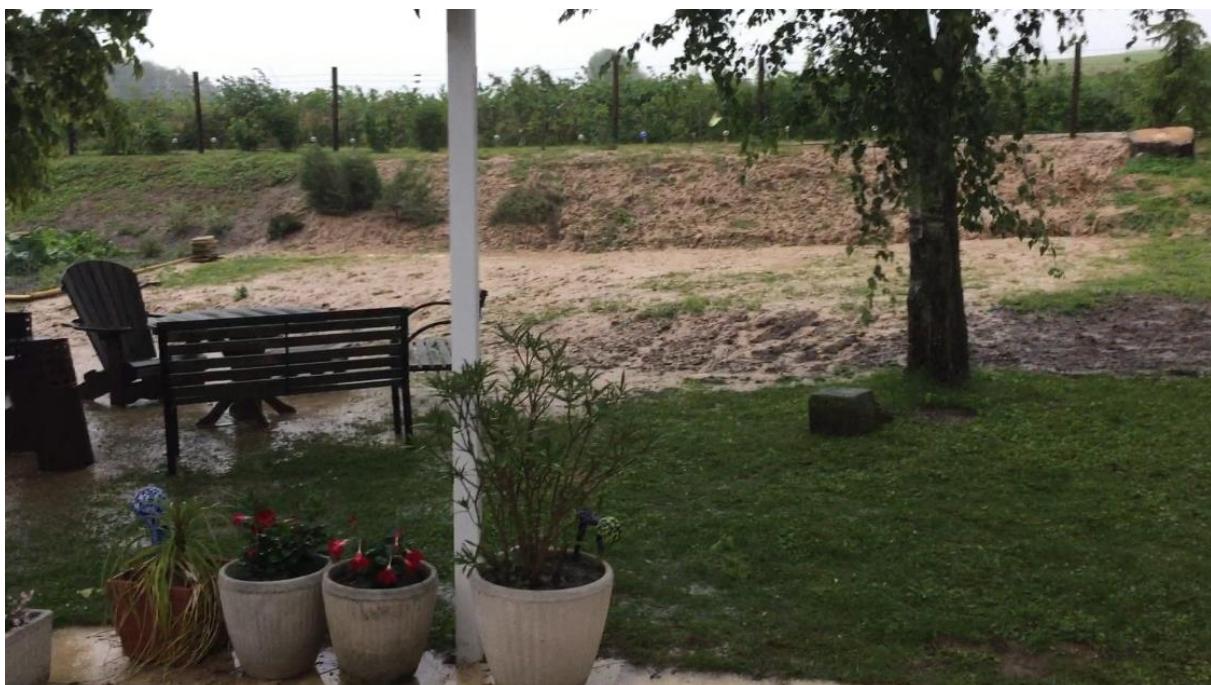
Figure 5 : Coulée de boue chez un riverain de la rue Galfingue

Lors de ces évènements, des débordements avaient été localisés au niveau de la rue de Galfingue, de la rue de la Ferme et de la rue principale. Les riverains ont été inondées, des coulées de boues se sont également formées et sont restées dans les caves. Les voiries ont également été endommagées dans les rues où les écoulements sont passés.
