NORMANDIE AMÉNAGEMENT
TRAVAUX VOIRIE

Recherche amiante et HAP
MONT COCO - CAEN (14)

MONT COCO - CAEN (14)

RAPPORT AMIANTE ET HAP

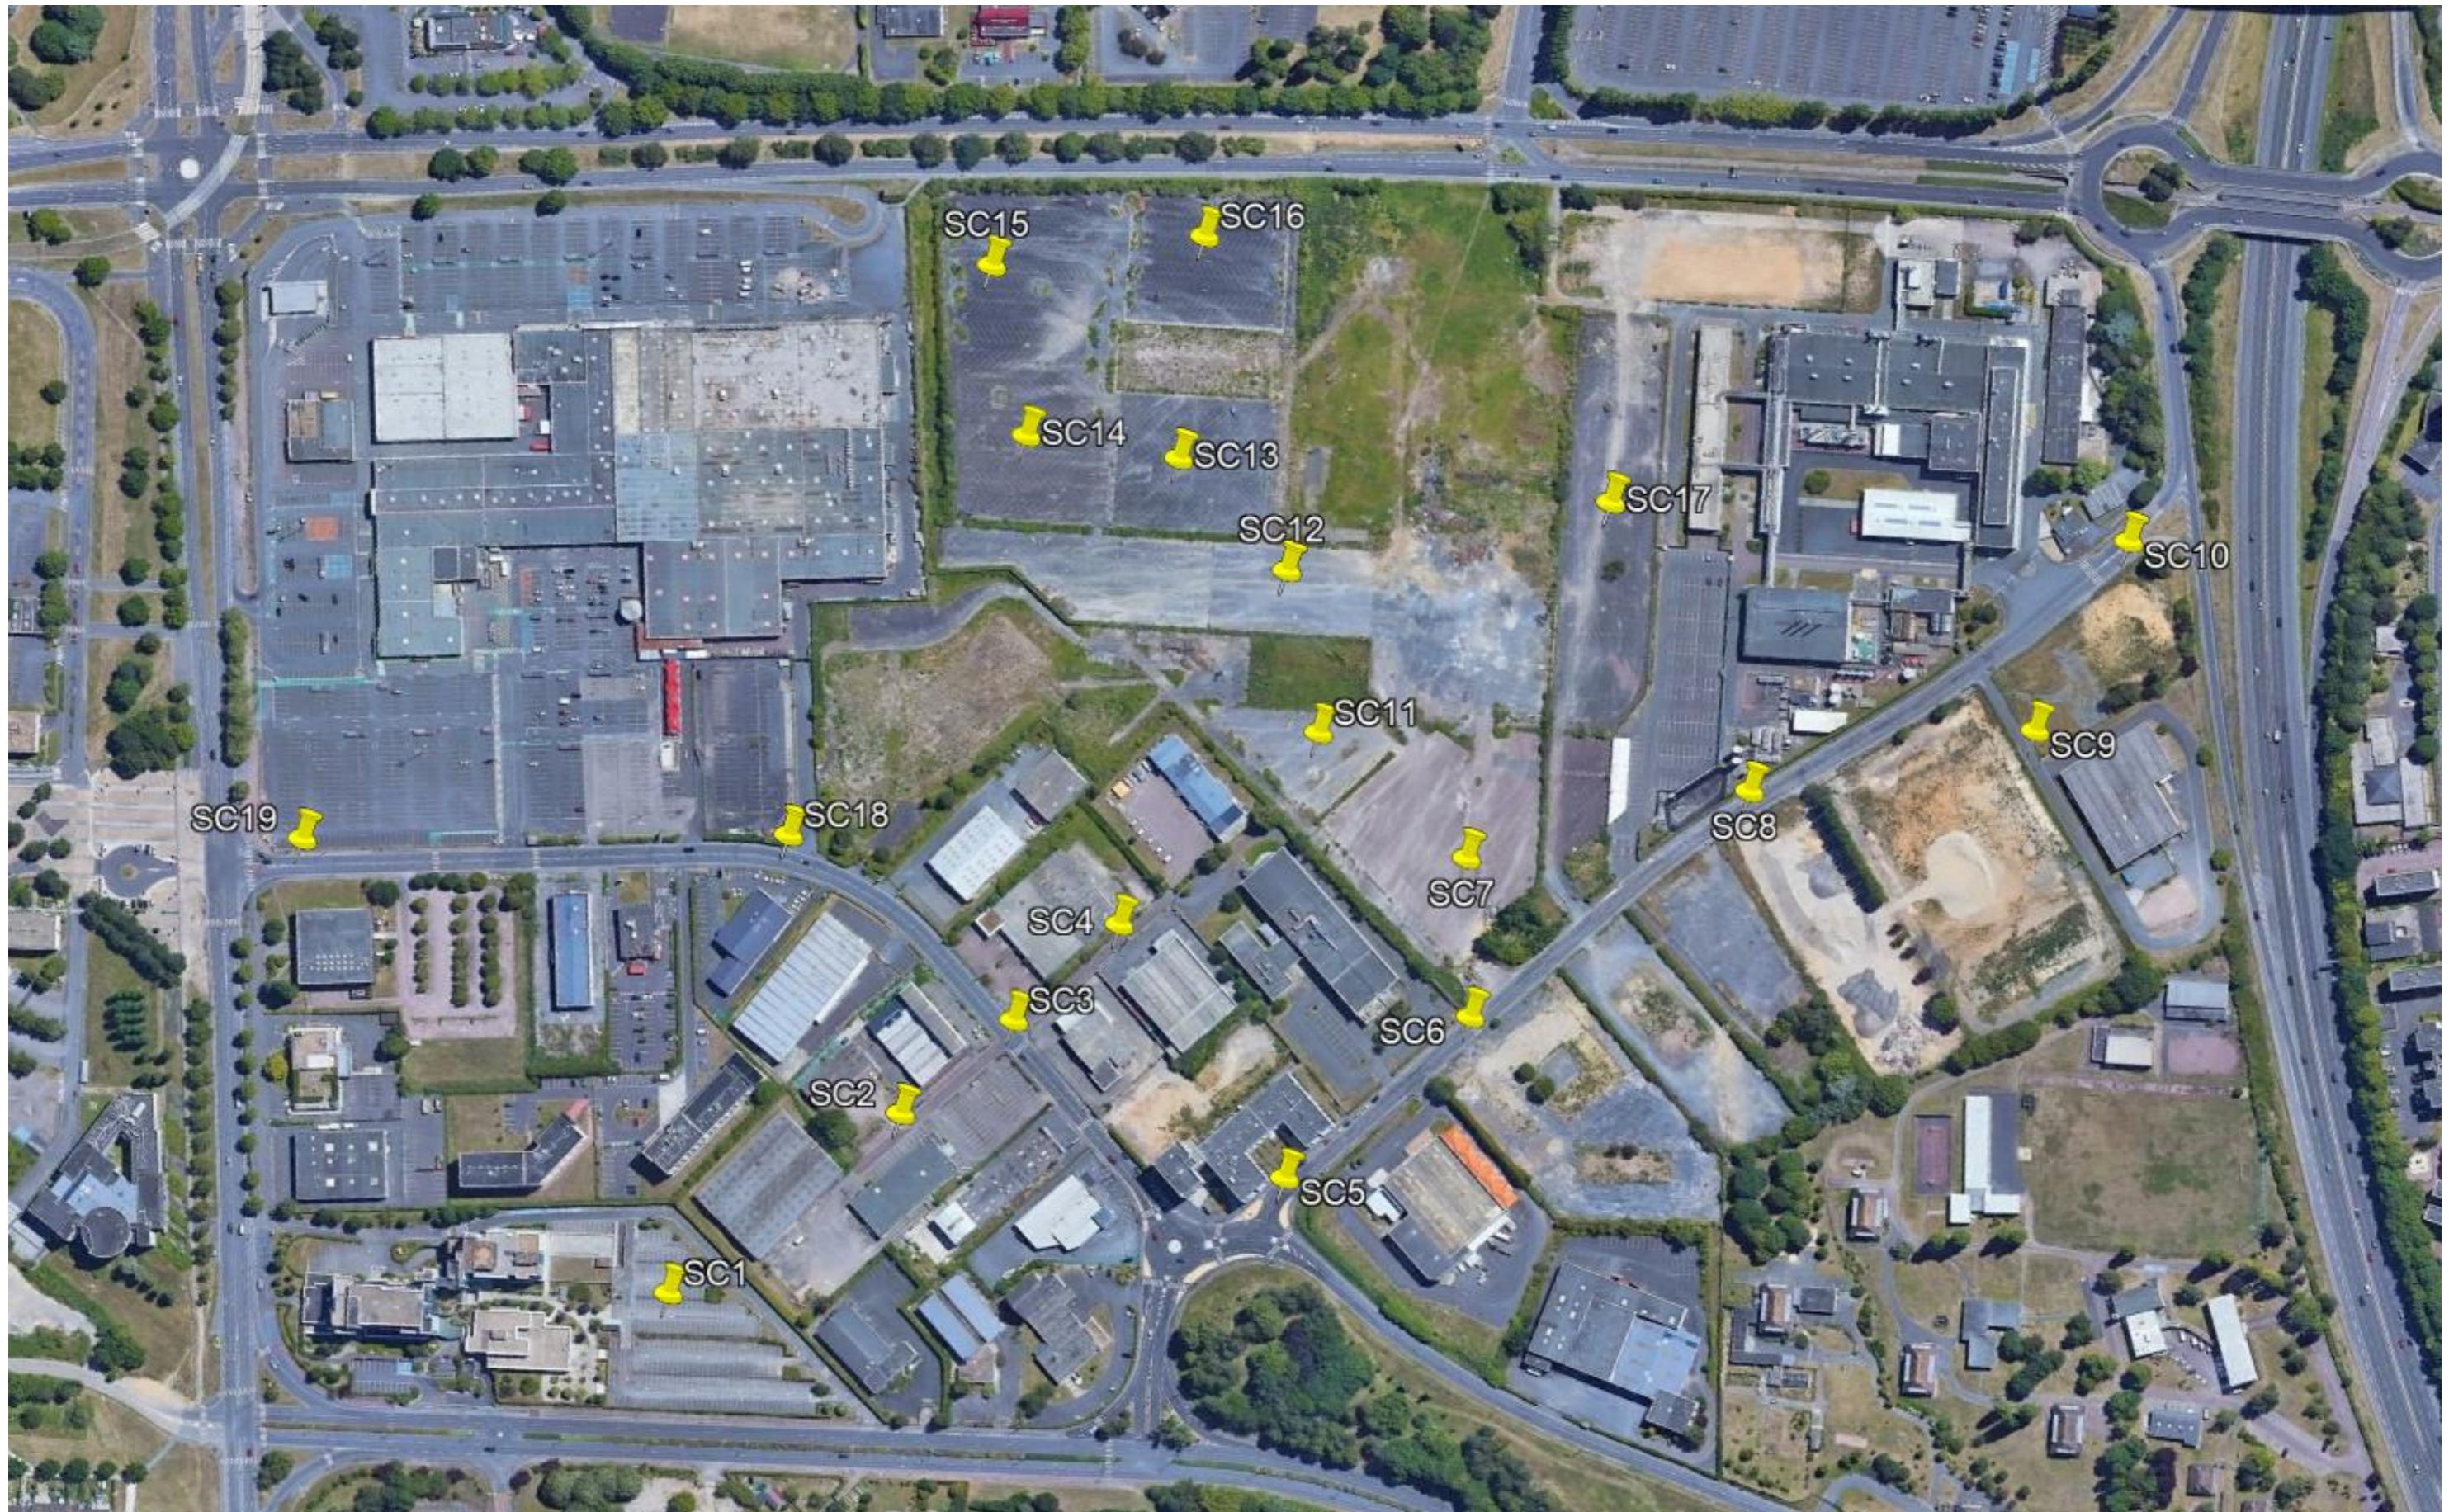
PLAN D'IMPLANTATION DES SONDAGES

Le plan d'implantation est fourni en annexe 1.

Le tableau suivant reprend les emplacements et les coupes des carottes. (Annexe 1)
