PLAN LOCAL D'URBANISME DE LA PERRIERE

1 – RAPPORT DE PRÉSENTATION TOME 1TER – ÉTUDE RISQUE

Projet	Carte des aléas de La Perrière - commune de Courchevel		
Sous-titre	Rapport de synthèse		
Document	Rapport_cartes_aleas_La-Perriere_Courchevel_V2.0.odt		
Référence	2410XXXX		
Proposition n°	D2306049	Référence commande	provisoire
Maître d'ouvrage	Mairie de Courchevel	228, rue de la Mairie Saint-Bon 73120 Courchevel	
Maître d'œuvre ou AMO	/	/

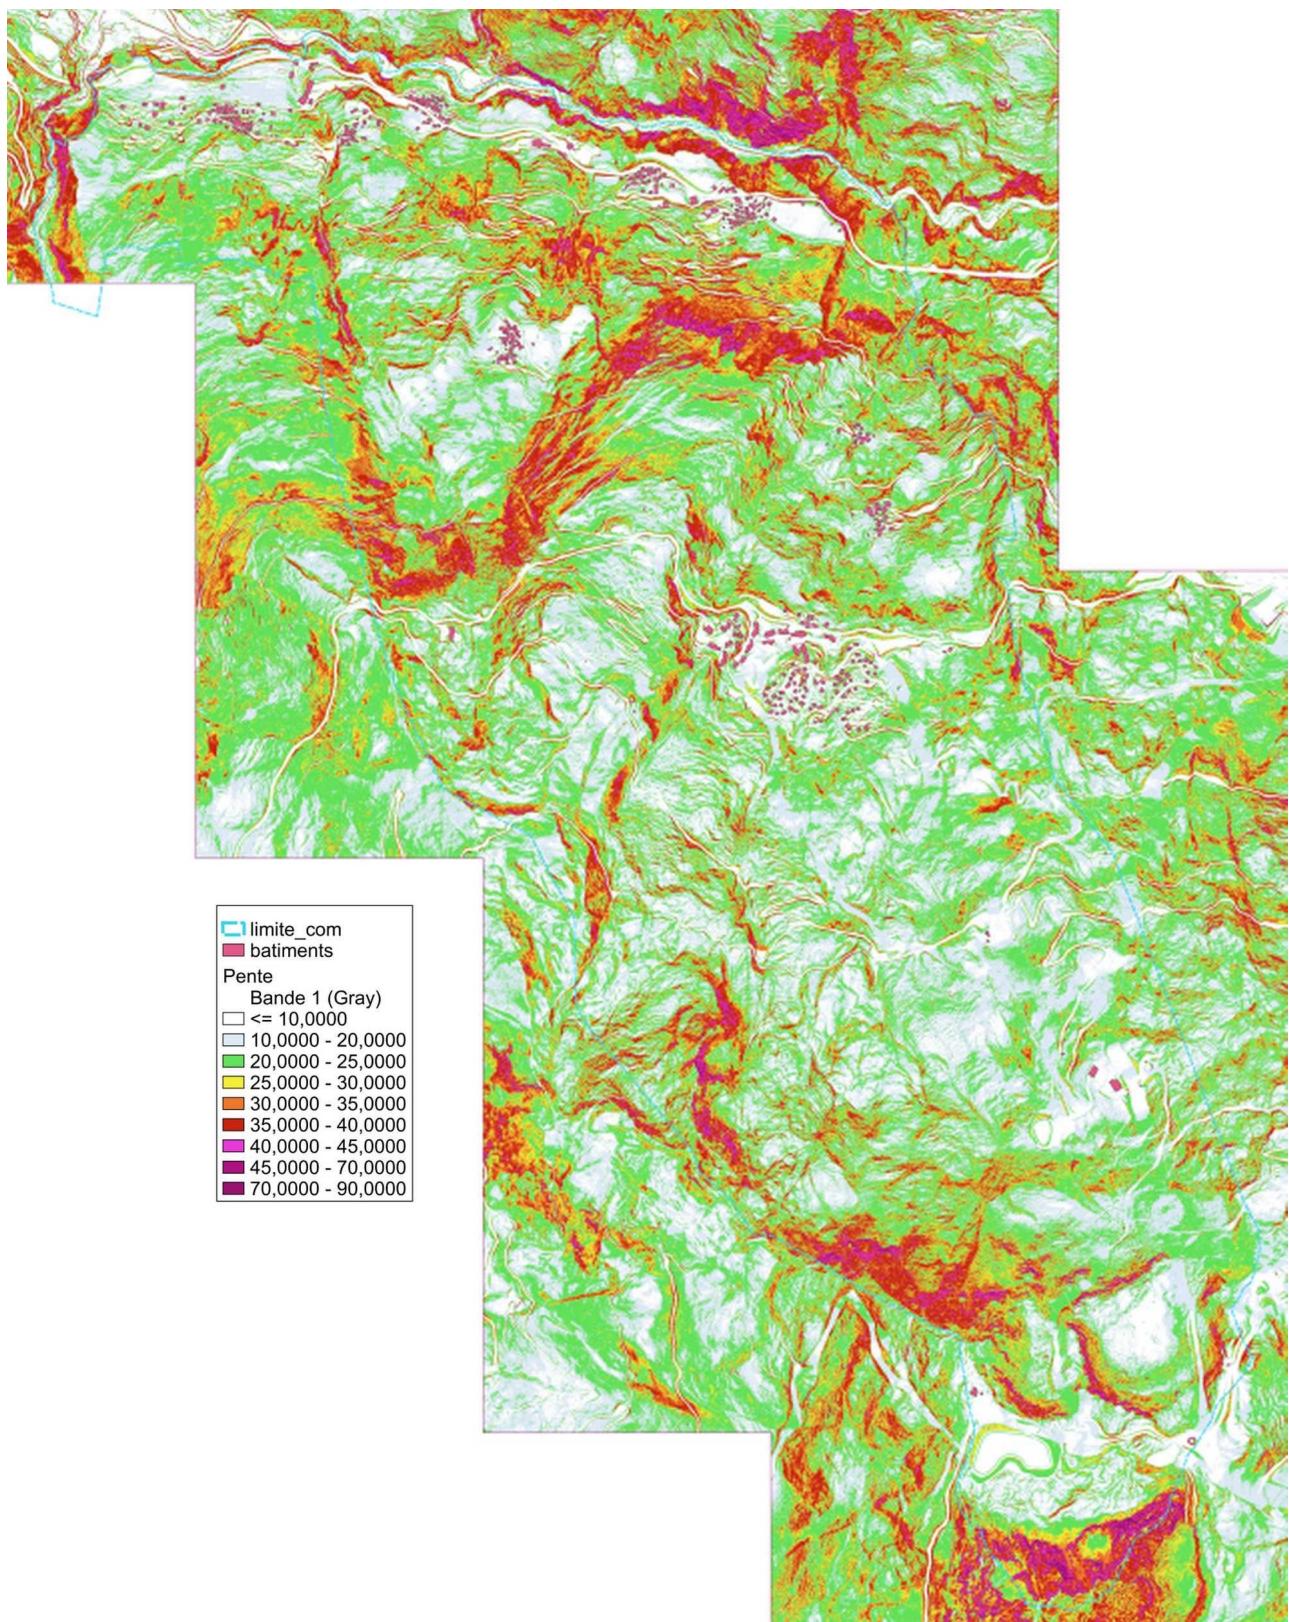
Figure III.3: carte des pentes de La Perrière réalisée à partir du levé Lidar.

potentiellement exposés aux glissements de terrain et, au-delà d'une certaine inclinaison, les affleurements rocheux et les falaises générateurs de chutes de blocs. Le Lidar et les informations qu'on peut en extraire sont des outils d'accompagnement précieux et fiable pour l'établissement du diagnostic de terrain.

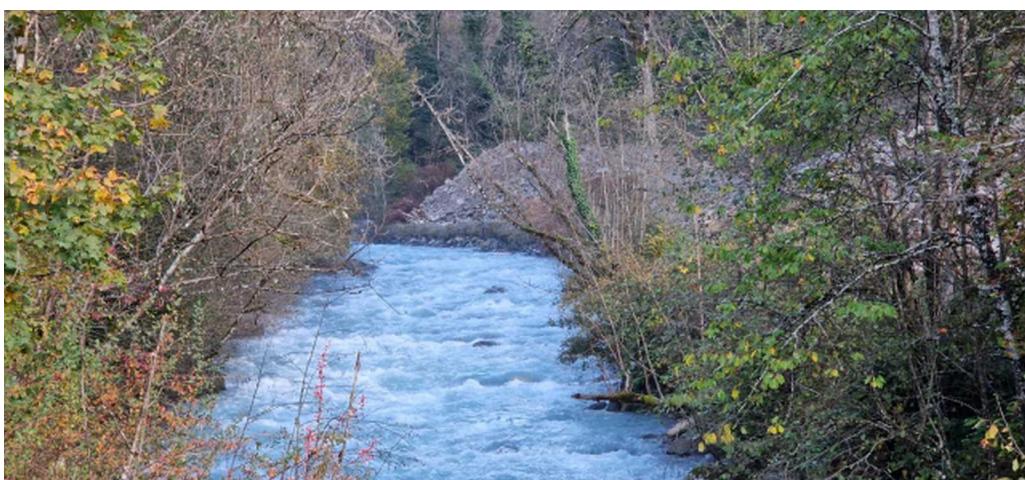
Figure III.4: le Doron de Bozel au droit du hameau de Vignotan ; à noter en arrière plan le remblai déposé sur la plateforme de la rive gauche.

Seul un court tronçon de la rive gauche du torrent apparaît potentiellement inondable au droit du hameau de Vignotan, au pied de la route qui mène à l'usine électrique située en rive droite. Il s'agit d'une plateforme aménagée entre le versant de la rive gauche et le lit mineur qui sert à entreposer du remblai. Bien que surélevée de quelques mètres par rapport au lit mineur, le torrent en crue peut l'atteindre. Ce dernier montre un parcours sinuieux favorable à la formation d'embâcles qui pourraient dévier les écoulements dans sa direction. De plus, la plateforme semble en grande partie composée de matériaux rapportés potentiellement érodables qui peuvent être emportés par les crues. Précisons que les remblais qui sont entreposés à ce niveau forment des tas de matériaux élevés qui apparaissent hors d'eau. S'agissant de matériaux de stockage, ils ne sont pas pérennes et, de plus, ils sont érodables. Ils ne sont donc pas pris en compte pour juger la hauteur du terrain par rapport au torrent.

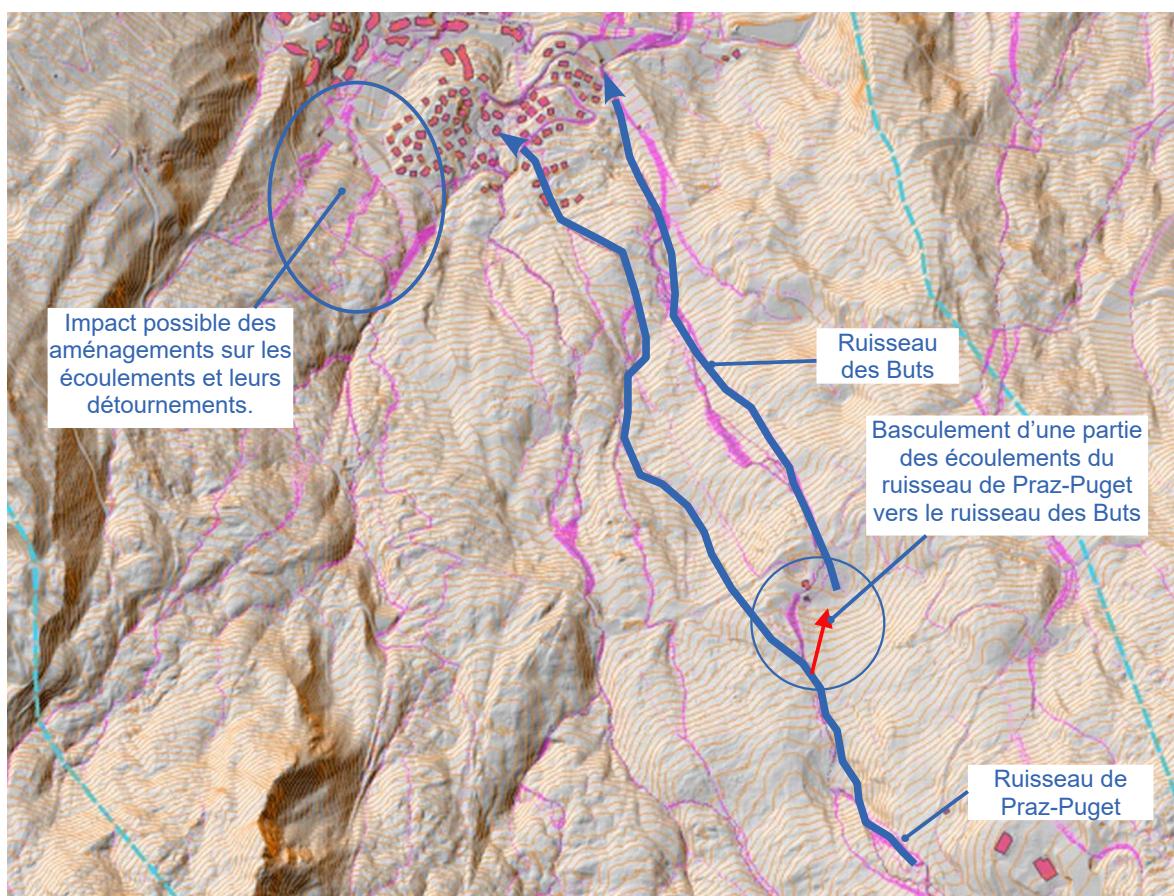
Figure III.5: simulation des écoulements à l'amont de La Tania.

Une simulation des écoulements (outil d'aide à l'identification des écoulements sans valeur d'étude hydraulique), réalisée en s'appuyant sur le relevé Lidar disponible, met en avant cet aspect hydraulique particulier. On peut notamment constater le rôle de déviation et de dispersion des écoulements que peuvent jouer les pistes forestières et les aménagements du domaine skiable. Le cas le plus notable est toutefois le détournement possible des écoulements du ruisseau de Praz-Juget en direction du ruisseau des Buts au niveau de la gare de départ du télésiège du Bouc-Blanc à 1700 mètres d'altitude (voir Figure III.5).

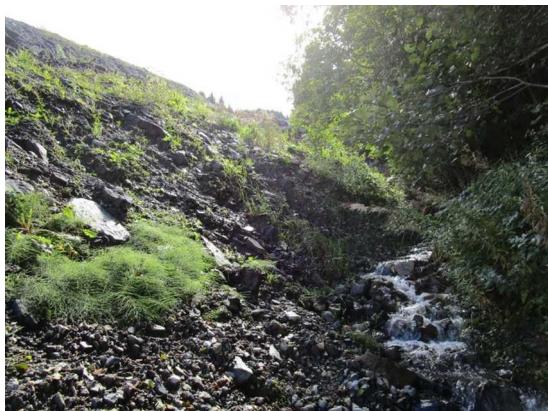
Figure III.6: ruisseau des Buts à l'amont du projet Moretta de La Tania. A gauche de la photo, le remblai déposé sur la piste de ski.

Les terrassements de ce projet immobilier ont produit un très important volume de déblais qui ont été déposés à l'amont sur une piste de ski. Le pied du talus latéral ouest de ce remblai vient jusqu'en bordure du ruisseau des Buts qui s'écoule à l'air libre. Son talus aval, qui domine le complexe immobilier, recouvre ce même ruisseau qui est alors busé jusqu'à la RD 98 (busage sous le complexe immobilier). D'après des plans disponibles dans un dossier de demande d'autorisation au titre des articles L214-1 et suivants du code de l'environnement (Aménagement de l'« extension Moretta » - SAGE Environnement – novembre 2016), le ruisseau devait être couvert sous le complexe immobilier avec un dispositif à l'amont pour prévenir les débordements et l'obstruction de l'ouvrage (piège à flottants et à matériaux, parcours à moindre dommage, etc.). L'ouvrage de couverture préconisé par l'étude doit offrir une hauteur minimale de 1500 mm de sorte à être visitable, avec une section de forme ovoïde ou rectangulaire. Les aménagements de protection à l'amont de la couverture n'étaient pas encore réalisés lors de notre passage (chantier en cours). Par contre, un busage récent était visible avec un diamètre inférieur aux dimensions définies par l'étude SAGE (diamètre estimé à Ø800).

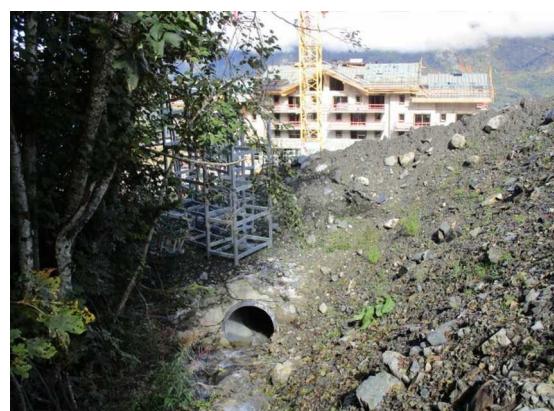
Figure III.7: busage du ruisseau des Buts à l'amont du projet Moretta.

L'étude SAGE estime la superficie du bassin versant du ruisseau des Buts à 0,3 km² et son débit centennal à 1,1 m³/s. Les conditions ont toutefois changé depuis la réalisation de cette étude. Ainsi, le remblai déposé sur la piste de ski détourne une partie des écoulements vers un bassin versant voisin, ce qui entame une partie du débit déterminé par l'étude. Inversement, comme indiqué précédemment (§ III.3.1.2), les limites entre les différents bassins versants du secteur de La Tania sont parfois floues. Une partie des écoulements du ruisseau de Praz-Juget peut notamment rejoindre le ruisseau des Buts, ce qui peut gonfler le débit. De ce fait, les valeurs de débit annoncées par l'étude SAGE en 2016 peuvent différer des conditions hydrauliques actuelles.

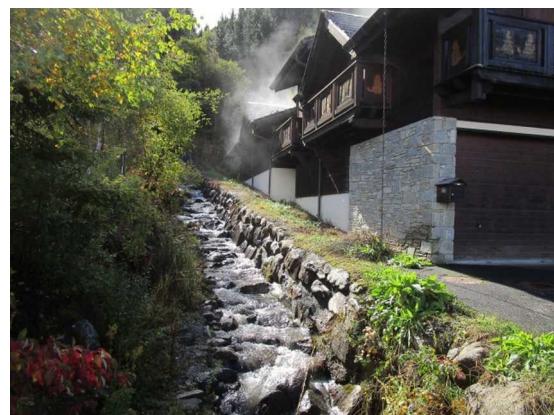
Figure III.8: chenal du ruisseau de Praz-Juget à l'amont du village de La Tania.

En atteignant La Tania, le ruisseau de Praz-Juget longe plusieurs chalets. Son lit est chenalé et sa rive gauche est enrochée sur quelques dizaines de mètres le long du premier chalet, puis il franchit un ponceau et atteint la route de l'Étrivaz. La pente est forte ce qui lui confère une vitesse d'écoulement rapide. Une érosion des berges est possible malgré les enrochements en place et des embâcles peuvent se former au ponceau. A ce niveau, le ruisseau peut sortir de son lit en rive droite, mais sans trop s'étaler. Les vitesses d'écoulement et le profil du terrain ne devraient favoriser qu'un débordement localisé et orienté face à la pente. Un chalet de la rive droite est alors

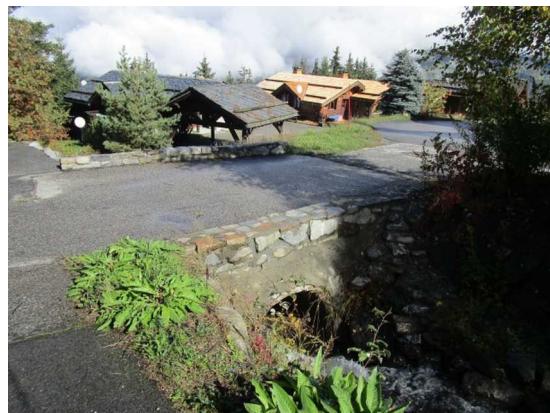
Figure III.9: ponceau à l'amont du village de La Tania franchit par le Praz-Juget. un débordement est possible en rive droite.

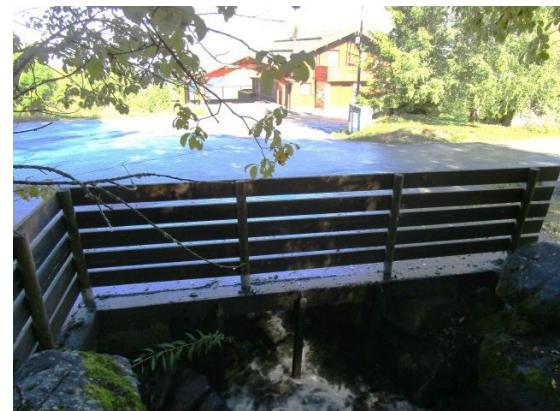
Figure III.10: franchissement de la route de l'Étrivaz par le Praz-Juget.

Le ruisseau de Praz-Juget franchit ensuite la route de l'Étrivaz. Son ouvrage hydraulique est étroit et également exposé aux embâcles, ce qui représente un autre point de débordement possible. Le ruisseau peut sortir de son lit en rive droite. L'essentiel du débordement devrait traverser la route de l'Étrivaz pour divaguer à l'aval. Mais le profil de la chaussée montre qu'une partie de l'eau peut emprunter la route jusqu'au ruisseau des Buts (cours d'eau voisin en bordure est de La Tania), tout en se diffusant à l'aval de cette dernière. Une certaine partie des débordements peut ainsi divaguer de façon très aléatoire jusqu'à la RD 98, en fonction des obstacles rencontrés et de la micro-topographie du terrain, sans que des cheminements préférentiellement se dessinent réellement. Il en ressort une vaste zone inondable plus ou moins inondable, avec des secteurs très localisés qui peuvent être hors d'eau grâce à de légers profilages de terrain. Précisons que ces secteurs potentiellement hors d'eau ne peuvent pas être pris en compte car ils ne sont pas protégés par des systèmes pérennes garantissant une mise à l'abri définitive (profilage de terrain pouvant changer en fonction des aménagements futurs).

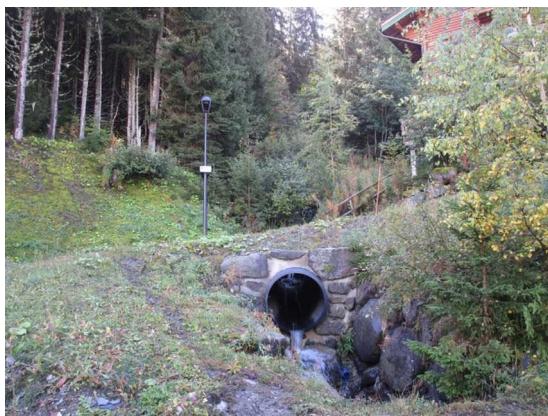
Figure III.11: ruisseau du Nant de La Caille à l'amont du village de La Tania.

Le ruisseau du Nant de La Caille atteint le village de La Tania à l'ouest du téléski du Gros-Murger. Il franchit successivement le chemin Jacques-Pancera et la route du Plan-des-Fontaines, puis il emprunte une petite combe située entre le téléski qui est aménagé sur une zone remblayée pour le franchissement de la route du Plan-des-Fontaines et un chalet. Le franchissement des routes est délicat. Il est assuré par des buses pouvant s'obstruer. Des débordements sont possibles sur les chaussées. Le profil des deux routes peut favoriser un étalement des débordements. En rive droite, le ruisseau peut emprunter le passage inférieur aménagé sous la piste du téléski et en rive gauche il peut se diriger en direction du chalet construit en bordure de sa combe.

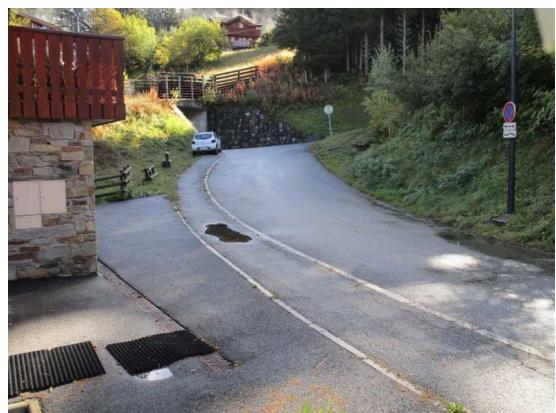
Figure III.12: ruisseau du Nant de La Caille à l'amont du village de La Tania et chalet potentiellement inondable en rive gauche.

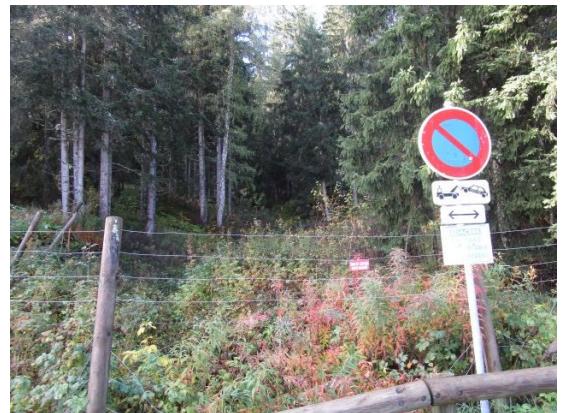
Figure III.13: ruisseau des Grandes-Combes au niveau du captage d'eau potable de La Tania.

Le ruisseau des Grandes-Combes débouche dans le village de La Tania à proximité de celui du Nant de La Caille. Il traverse le champ de captage d'eau potable de La Tania puis il franchit la route du Plan-des-Fontaines. Son lit mineur et l'ouvrage hydraulique de la route du Plan-des-Fontaines présentent une section étroite. En cas de débordement, le ruisseau peut déborder en rive droite sur la route du Plan-des-Fontaines et rejoindre le champ d'inondation du ruisseau du Nant de La Caille qui s'étale sur cette même route.

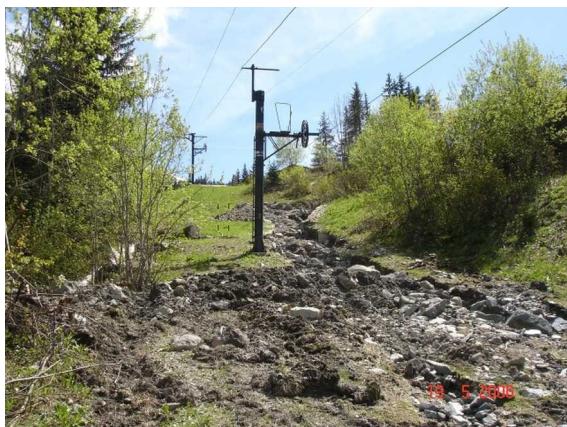
Figure III.14: ravinement de la piste du téléski de Gros-Murger en 2006 par le ruisseau du Nant de La Caille (source RTM 73).

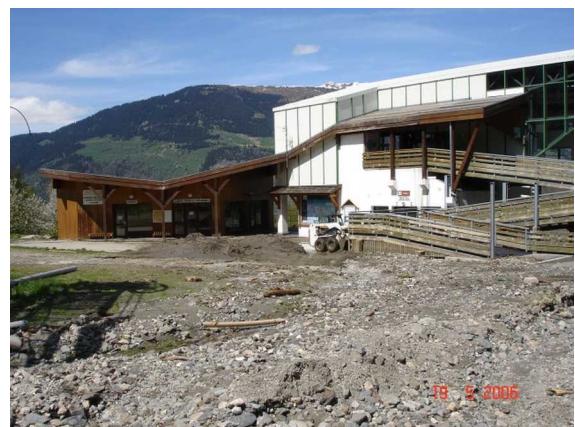
Figure III.15: engravement et inondation de la gare de départ de la télécabine par la crue du Nant de La Caille en 2006 (source RTM 73).

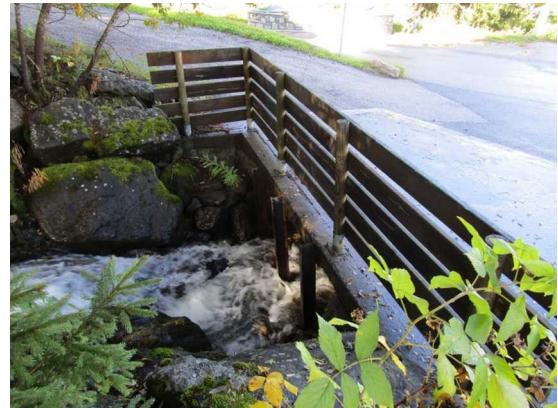
Figure III.16: exemple de piège à matériaux et flottants sur le Praz-Juget au franchissement de la route de l'Étrivaz (petits IPN verticaux).

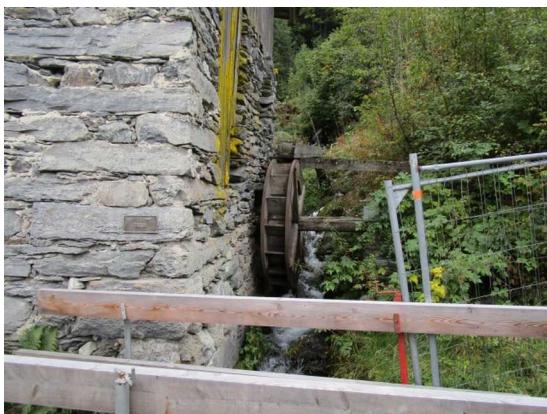
Figure III.17: ruisseau du Nant de La Caille au niveau du moulin de Villaflou.

Le ruisseau du Nant de La Caille longe ensuite le hameau de Villaflou. Il s'écoule le long d'un ancien moulin qui empiète dans le lit mineur. La pente est forte à ce niveau ce qui assure des vitesses d'écoulement élevées. Le ruisseau en crue peut ravinier son lit et déborder sur ses berges, a priori sans s'étaler exagérément.

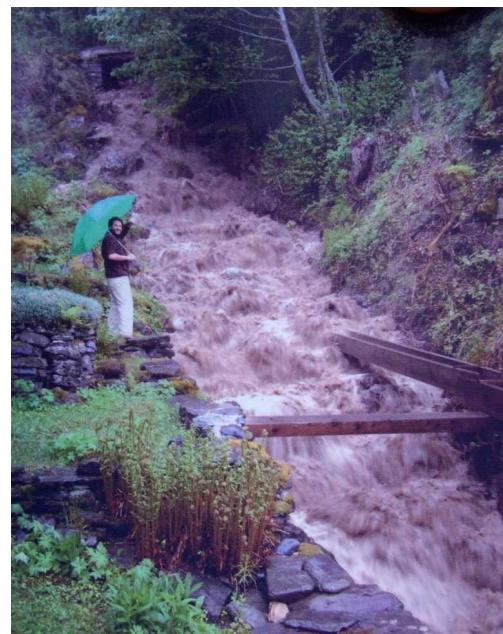
Figure III.18: crue de 2006 du ruisseau du Nant de La Caille au niveau du hameau de Villaflou.

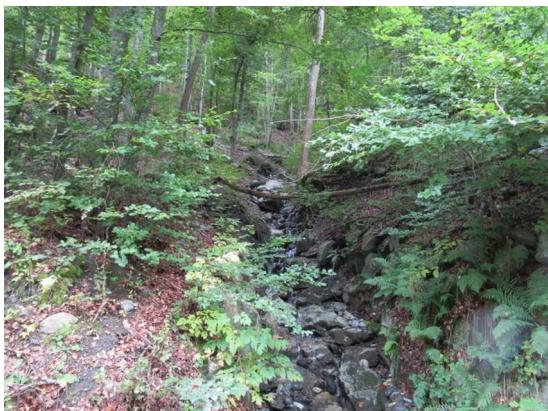
Figure III.20: vue du ruisseau de la Ravine au pied du versant du hameau de Villarnard.

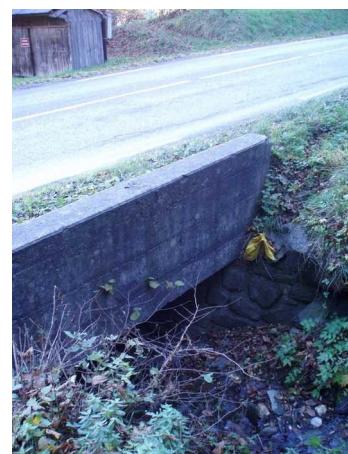
Figure III.21: ouvrage hydraulique de la RD915.

Puis, le ruisseau s'écoule en direction du Doron de Bozel en empruntant une combe très encaissée. En pied de versant, il franchit successivement la RD 915 et la plateforme d'une entreprise de travaux publics. Il est alors couvert en deux temps sur une centaine de mètres (pont de la RD 915, courte réapparition à l'air libre, puis busage sous la plateforme). Les ouvrages hydrauliques en place présentent de faibles ouvertures probablement insuffisantes face aux débits de crue susceptibles de transiter à leur niveau.

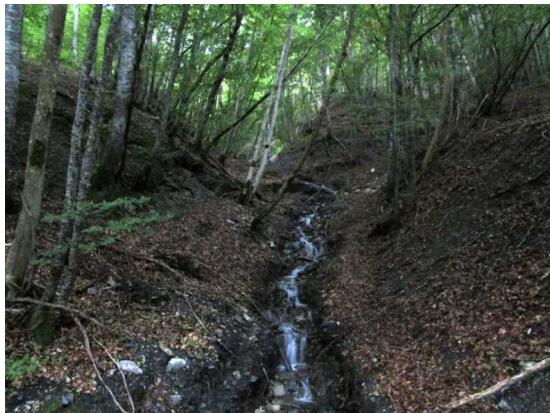
Figure III.22: ruisseau du Nant-David à l'amont de la piste forestière de Villarnard.

Le ruisseau traverse une vaste zone forestière jusqu'aux abords du hameau de Champetel. Mis à part de possibles phénomènes d'érosion, ses écoulements ne posent pas de problème particulier jusqu'à la piste forestière de Villarnard (piste forestière à l'amont immédiat du hameau de Champetel).

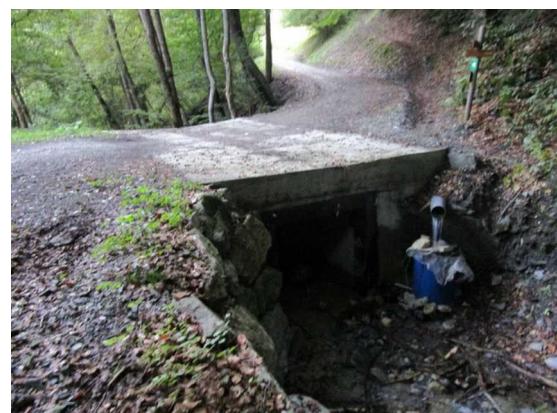
Figure III.23: franchissement de la piste forestière par le ruisseau du Nant-David.

L'ouvrage de franchissement de la piste forestière de Villarnard est étroit. Le ruisseau peut déborder à ce niveau et se déverser en rive gauche. Il peut ensuite emprunter un chemin rural menant au lotissement de Giglary (lotissement situé à l'amont des hameaux de Champetel et des Chavonnes). Une majeure partie de l'eau peut se rabattre rapidement vers le lit mineur. Une autre partie peut divaguer jusqu'au lotissement, à en juger la forme de la topographie. En atteignant le lotissement cette eau peut ensuite se diffuser vers l'aval en empruntant la voirie et divers points bas du terrain. La topographie lui permet de s'écouler jusqu'au pied de versant des Chavonnes. Soulignons que la combe du ruisseau est profonde de plusieurs mètres, ce qui empêche tout débordement latéral à l'aval de la piste forestière de Villarnard. Ce sont uniquement les débordements se produisant au franchissement de la piste forestière de Villarnard qui peuvent se propager ainsi en rive gauche en direction du lotissement de Giglary.

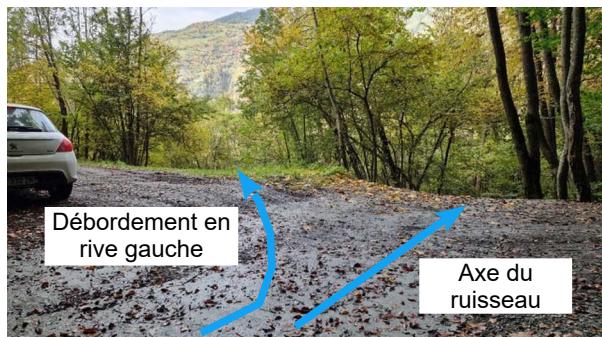
Figure III.24: débordements possibles en rive gauche au franchissement de la piste forestière de Villarnard.

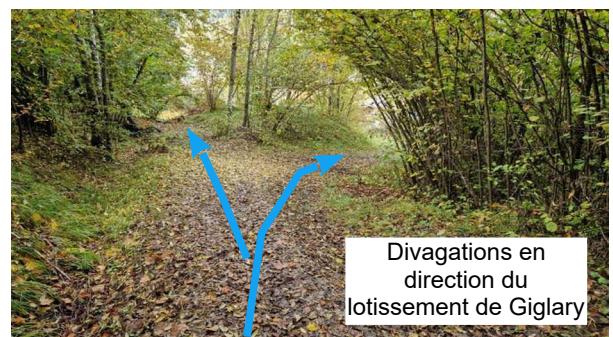
Figure III.25: à l'aval de la piste forestière de Villarnard, divagations possibles en direction du lotissement de Giglary.

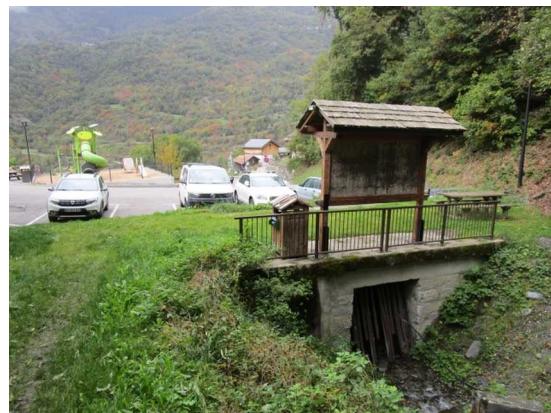
Figure III.26: franchissement de la rue de la Valette par le Nant-David et débordements possibles en rive droite.

Le Nant-David franchit ensuite la rue de la valette au droit du lotissement de Giglary puis il s'écoule sous un parking. Il est alors couvert sur quelques dizaines de mètres. Un ouvrage de section carrée équipé d'un dispositif pour piéger le transport solide et les flottants assure le transit des écoulements. Le risque d'embâcle reste très élevé à ce niveau malgré l'équipement en place. Le ruisseau peut sortir de son lit en rive droite et emprunter la rue de la Valette en direction du hameau de Champetel.

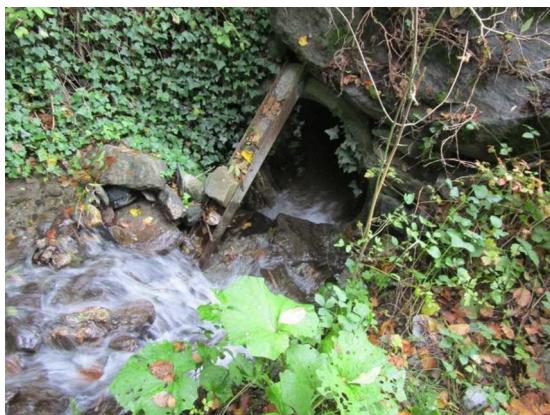
Figure III.28: entrée du busage du Nant-David au niveau de l'entreprise présente au pied du hameau de Champetel.

diamètre). La section de l'ouvrage apparaît très insuffisante par rapport aux débits de crue à attendre. Le busage peut être très rapidement saturé, y compris sans formation d'embâcles. Cet aménagement hydraulique est très inapproprié aux conditions hydrauliques présentes. Le ruisseau peut déborder en rive droite et inonder une partie des bâtiments de l'entreprise. Ce point de débordement ne devrait pas inonder la totalité de l'entreprise. Par contre, les divagations provenant depuis le hameau de Champetel (voir ci-dessus) peuvent se propager de façon plus ou moins diffuse jusqu'à elle (écoulements laminés), selon les passages empruntés par l'eau. Cela explique le caractère inondable de l'ensemble de ce secteur jusqu'à la RD 915 (zone aléatoirement plus ou moins faiblement inondable par des divagations résiduelles du ruisseau).

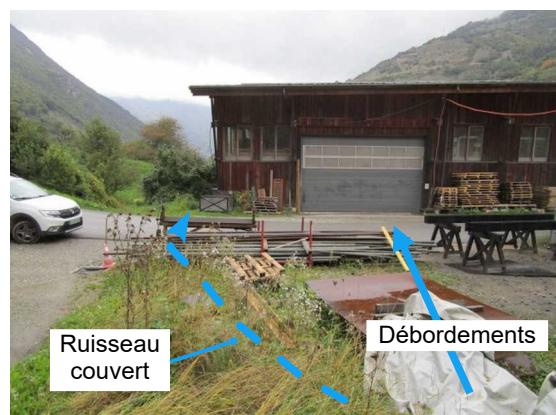
Figure III.29: entreprise inondable par le Nant-David qui est couvert le long du bâtiment.

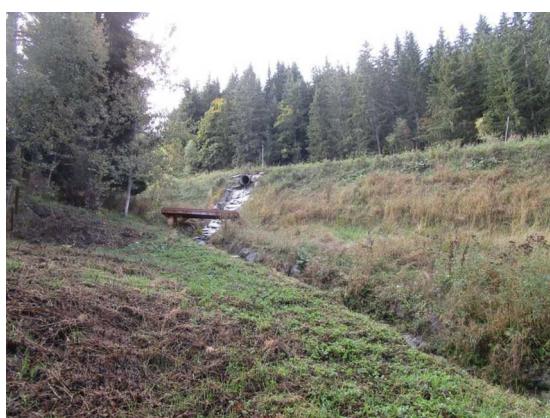
Figure III.32: fossé à l'amont de la station de La Tania collectant des ruissellements, dont une partie de ceux de la piste de ski.

- Le Cœur de la station est exposé aux ruissellements provenant du versant compris entre les Prés de la Croix et Grand-Bois, ainsi que ceux pouvant être drainés par la piste de ski. Une partie est reprise par un fossé busé sous le pied des pistes. Le reste peut former une lame d'eau élargie jusqu'aux immeubles du front de neige. Le profilage du terrain ainsi qu'une ruelle amène l'eau jusqu'à un point bas occupé par un bâtiment qui fait plus ou moins écran. En franchissant cet obstacle, les écoulements peuvent ensuite traverser la RD 98 puis s'évacuer vers l'aval pour rejoindre la combe du ruisseau du Nant de La Caille.

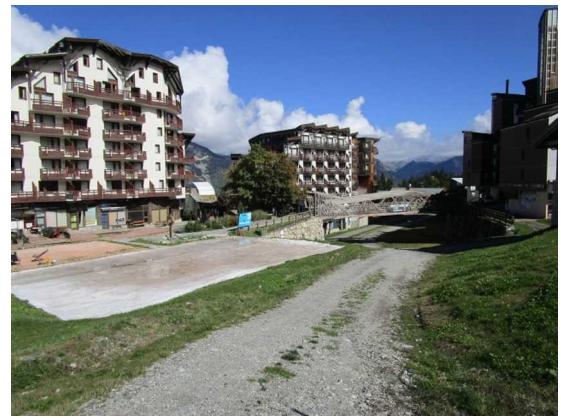
Figure III.31: convergence des ruissellements au pied de la station. L'eau peut se diriger en direction du bâtiment présent en arrière plan.

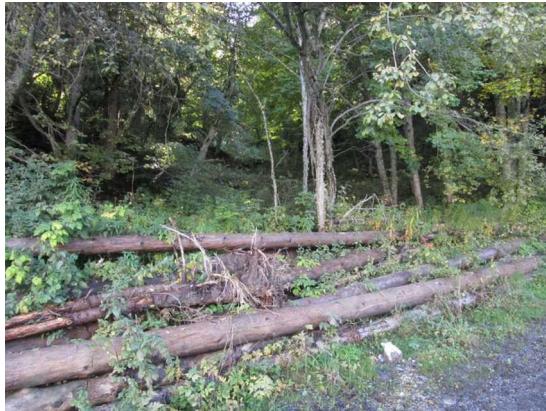
Figure III.33: débouché de combe dans le hameau de tagna.

- Une combe débouche au niveau du hameau de Tagna. Elle est couverte sous le parking aménagé à l'entrée du hameau et sous deux bâtiments de sa bordure ouest. Elle réapparaît dans le talus amont de la RD 98 où prend naissance le ruisseau de La Closetaz. Le débouché de la combe est très encombré (présence de troncs d'arbres en travers lors de notre passage et végétation plus généralement). Des débordements suivis de divagations en direction du parking et des deux bâtiments sont possibles.

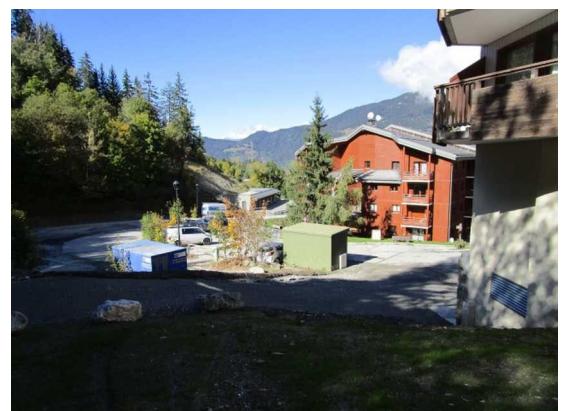
Figure III.34: parking et bâti à l'aval de la combe.

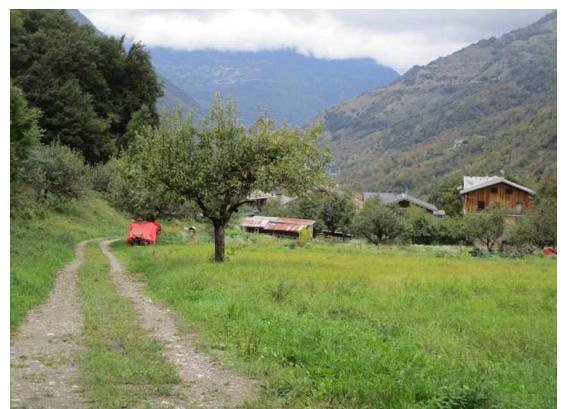
Figure III.35: ruissellements possibles au débouché d'une combe présente à l'est du village de La Perrière. L'eau peut emprunter un léger talweg en direction du village.

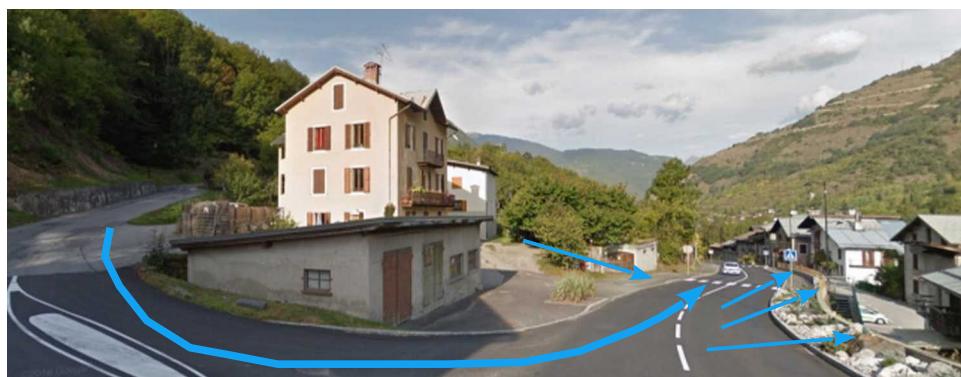
Figure III.36: hameau de Vignotan potentiellement exposé aux ruissellements ; l'eau provenant de plusieurs combes peut se propager via les routes et ruisseler à travers le hameau.

- Plusieurs combes convergent vers le hameau de Vignotan. Certaines concernent uniquement la RD 915 sur laquelle elles peuvent se déverser (est du hameau). D'autres, qui débouchent sur la route de Champetel, se situent dans l'axe du hameau. Sans exutoire, elles peuvent emprunter la route de Champetel tout en se déversant sur son talus aval. Elles peuvent divaguer jusqu'au hameau et la RD 915. Le profilage de cette route dans la traversée du hameau et une murette présente le long de sa bordure aval permettent d'évacuer l'essentiel des écoulements en direction d'une combe présente à l'ouest du hameau. La murette n'est toutefois pas continue et il ne s'agit pas d'un ouvrage pérenne (aménagement pouvant être modifié en cas de changement de configuration de la traversée du hameau). Elle n'est donc pas prise en compte pour cartographier l'aléa, ce qui conduit à considérer la partie aval du hameau potentiellement exposée aux ruissellements.

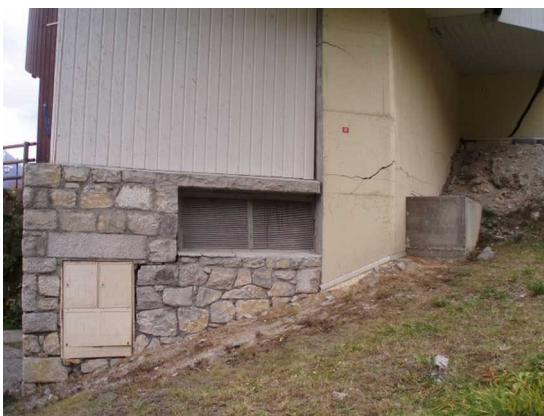
Figure III.39: dégâts subis par le bâtiment Saboïa B.

Le phénomène le plus marquant de La Tania concerne la résidence du Saboïa qui se compose de deux bâtiments. Des désordres sont rapidement apparus sur le bâtiment B peu de temps après sa construction. L'extrémité nord du bâtiment s'est affaissée tout en entraînant le reste de la construction en la faisant « vriller ». De graves fissures sont apparues sur les façades nord du bâtiment. Le site a été instrumenté pour déterminer l'origine du mouvement de terrain. Deux inclinomètres ont été posés. Ils ont permis de suivre l'évolution des instabilités de terrain. Les forages réalisés pour leur mise en place ont également permis de relever une coupe de terrain et d'identifier des venues d'eau souterraines vers 14 mètres de profondeur pour l'un et 22 mètres pour l'autre.

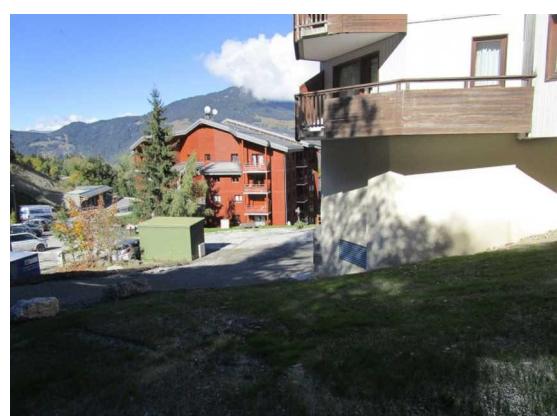
Figure III.38: bâtiment Saboïa B après reprise en sous-œuvre.

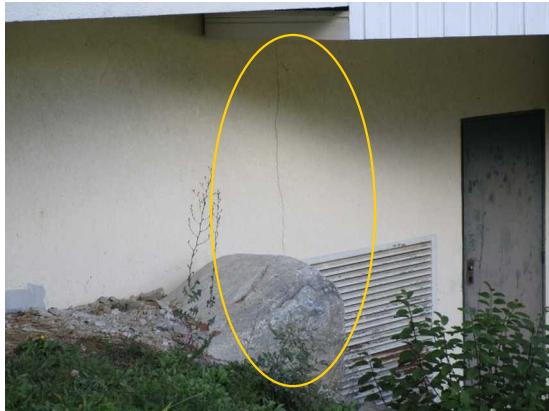
Figure III.40: fissure verticale sur la façade est du bâtiment Saboïa A.

Par contre, le Bâtiment A de la résidence Saboïa, proche du bâtiment B mais orienté différemment, montre une fine fissure verticale sur sa façade est et un joint de dilatation séparant deux parties du bâtiment montre un signe d'écartement sur cette même façade. Le bâtiment A de la résidence Saboïa est construit en bordure immédiate d'un talus très pentu, ce qui peut expliquer la présence de fissures (pression exercée sur le talus par le poids du bâtiment). Il est à noter qu'un chemin de terre est aménagé dans ce talus à l'aval du bâtiment et qu'un mur en enrochements conforte sa bordure amont. De plus, le pied de ce même talus a été terrassé pour l'aménagement de l'impasse de l'Orgère, ce qui a entraîné localement une forte accentuation de sa pente.

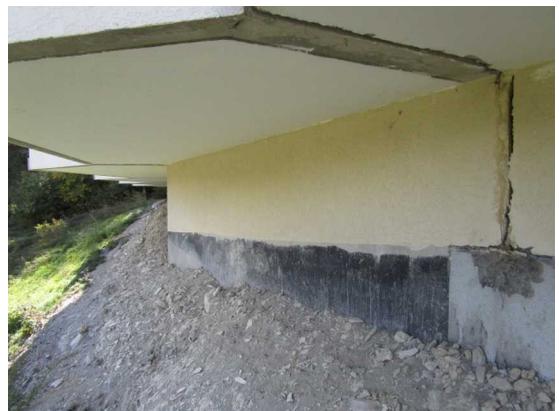
Figure III.41: écartement d'un joint de dilatation (2 à 3cm).

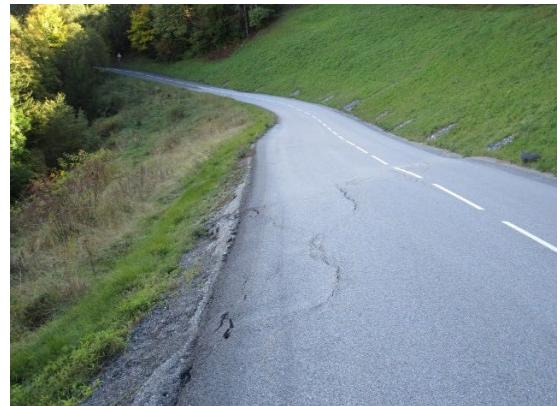
Figure III.42: glissement de terrain à la sortie ouest de la station de La Tania (RD98 très déformée).

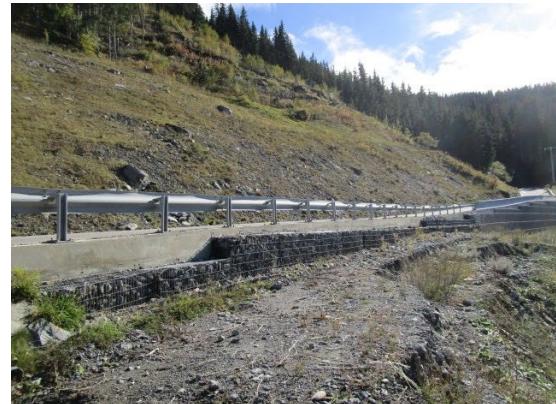
Figure III.44: glissement de terrain du lieu-dit la Forêt - La Dornière.

Celui de la Forêt - La Dornière est beaucoup plus conséquent. Il prend naissance à l'amont de la RD 98, près de la piste forestière des Prés de la Croix, et se propage jusque dans la combe du ruisseau du Nant-David. Des déformations de terrain plus ou moins marquées le signalent (signes d'érosion, raidissements de talus, décrochements et arrachement de terrain, humidité, etc.). Son extension est très importante. Sa superficie totale peut être estimée à 7 ou 8 hectares.

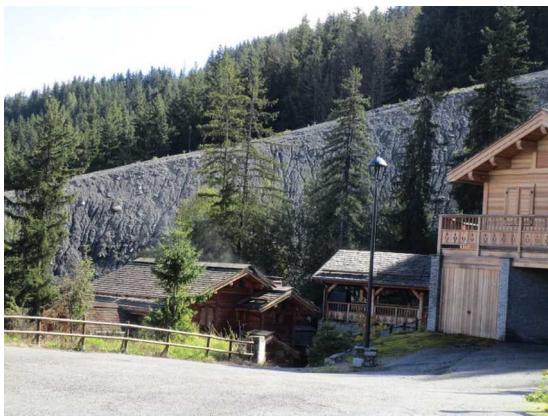
Figure III.46: imposant remblai déposé sur la piste Moretta-Blanche.

du pied de versant des Buts. Les remblais produits par ces terrassements ont été déposés sur la piste de ski Moretta-Blanche qui domine le projet (versant des Buts). Un remblai, composé de matériaux graveleux, d'environ 200 mètres de long par 50 mètres de large et haut de plusieurs mètres (jusqu'à 10 mètres à sa crête) a ainsi été créé sur un terrain en pente.

La surface du remblai n'est pas végétalisée, ce qui l'expose aux phénomènes de ravinement en période de précipitations. Ce remblai représente également une forte surcharge sur les terrains naturellement en place en dessous (substratum rocheux recouvert d'un placage morainique d'épaisseur indéterminée), ce qui peut les déstabiliser sous l'effet du poids que cela représente. La présence de ce remblai augmente fortement le risque de déclenchement de glissement de terrain, sans qu'on puisse toutefois le graduer.

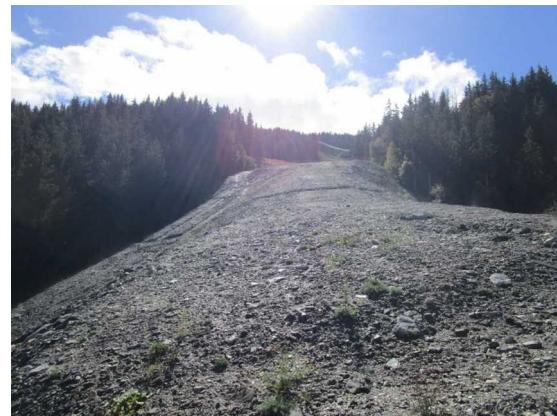
Figure III.45: imposant remblai déposé sur la piste Moretta-Blanche vu depuis son sommet.

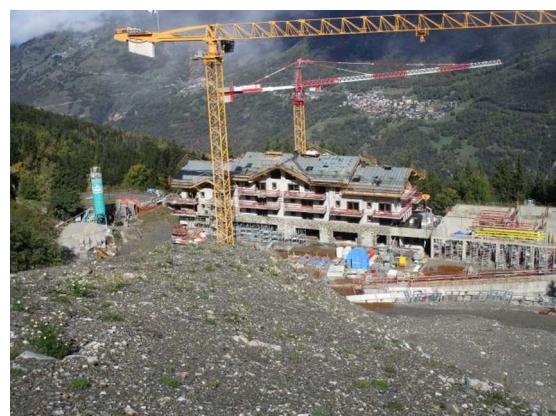
Figure III.47: résidence Moretta dominée par le remblai.

En cas de mouvement de terrain important sur le versant, une partie de la résidence Moretta peut être impactée par les matériaux déstabilisés qui recouvriront l'aval du versant des Buts.

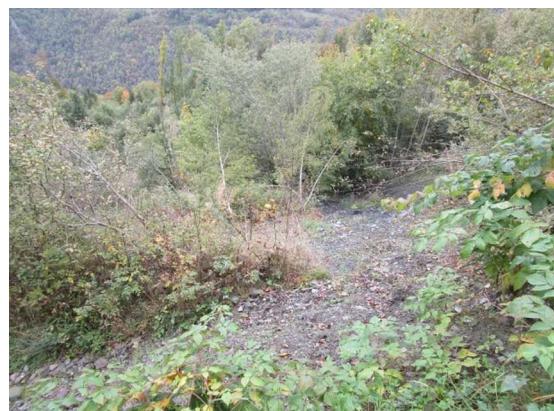
Figure III.48: glissement de terrain superficiel à l'est du hameau de Villaflou.

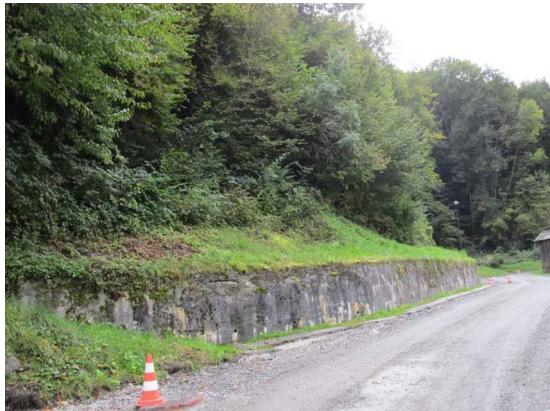
Figure III.49: mur de soutènement de la rue de la Vallette menant au hameau de Champetel.

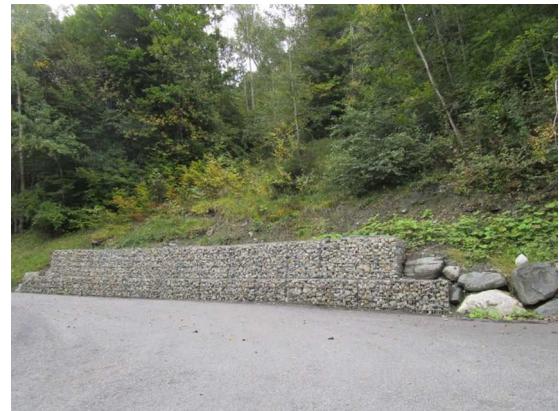
Figure III.50: glissement de terrain et confortement du talus amont de la route de Villarnard.

- plusieurs glissements de terrain visibles au niveau des talus amont et aval de la route du hameau de Villarnard avec la chaussée qui est parfois affectée (affaissement et fissuration du revêtement). Cette route gravit un versant très pentu, ce qui explique les difficultés rencontrées pour stabiliser le terrain. Les talus de la route ont dû parfois être confortés à l'aide d'ouvrages de soutènement.

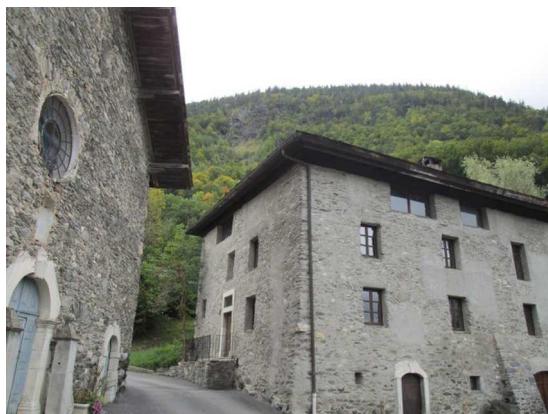
Figure III.51: église et ancienne cure de La Perrière présentant des fissures sur leurs façades.

D'après la mairie, l'église a nécessité des travaux de confortement (non précisés) pour assurer sa stabilité. On remarque également que le mur aval de la cure est conforté à l'aide de contreforts anciens.

On ne remarque pas de signe de glissement de terrain à la surface du terrain. La fissuration des constructions souligne cependant l'existence d'un problème de stabilité de terrain sans pouvoir en préciser l'ampleur. L'ancienneté des bâtiments, l'absence de chaînage et la réalisation de fondations insuffisantes peuvent expliquer une partie des dommages. La nature géologique du sol et ses caractéristiques mécaniques peuvent également endosser une grande part de responsabilité. Des investigations géotechniques spécifiques seraient nécessaires pour le préciser.

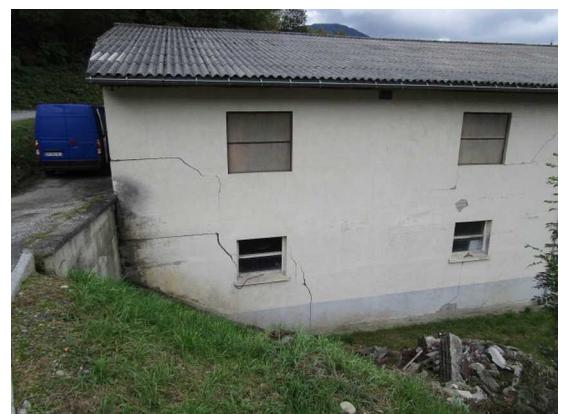
Figure III.52: bâtiment commercial de La Perrière très fissuré.

On ajoutera à cette liste les cas de plusieurs constructions très fissurées du village de La Perrière. Il s'agit de l'église, de l'ancienne cure et d'un bâtiment commercial proches les uns des autres et situés pour les deux premiers au sommet d'un talus très pentu (église et cure) et pour le troisième en pied de versant au débouché d'une combe.

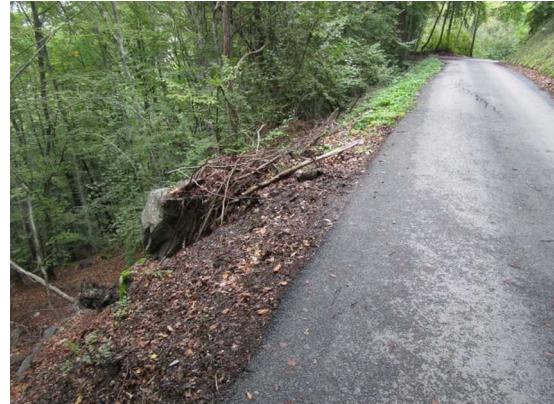
Figure III.53: exemple de bloc pouvant se remettre en mouvement dans la pente.

Quelques talus rocheux peuvent également produire des blocs isolés selon des mécaniques très proches de ceux qui peuvent animer les blocs erratiques.

Il a été considéré qu'à partir d'une pente moyenne de 30° des blocs pouvaient être mobilisés, sachant qu'on entend par pente moyenne de 30° des secteurs où le terrain voit plus ou moins varier sa pente autour de 30°. C'est à dire des passages où la pente peut dépasser 30° puis s'adoucir, ce qui peut permettre aux blocs de bouger même sur de courtes distances.

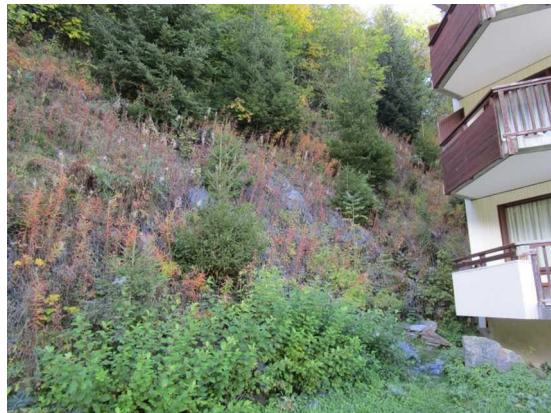
Figure III.54: bâtiment A de la résidence Saboïa dominé par un talus rocheux.

Peu d'enjeux sont concernés par ce type de chutes de blocs isolées. Quasiment seul le pignon sud du bâtiment A de la résidence Saboïa peut être atteint par de tels blocs qui peuvent se détacher d'un talus rocheux (blocs sans prise d'énergie pouvant se caler contre la façade du bâtiment). Un grillage léger est plaqué sur ce talus. Il peut contenir de petits blocs en empêchant leur propagation jusqu'à la façade du

bâtiment. Il peut par contre être arraché en cas de chutes de plus gros blocs, comme ceux visibles en bordure du bâtiment, et donc s'avérer totalement inopérant.

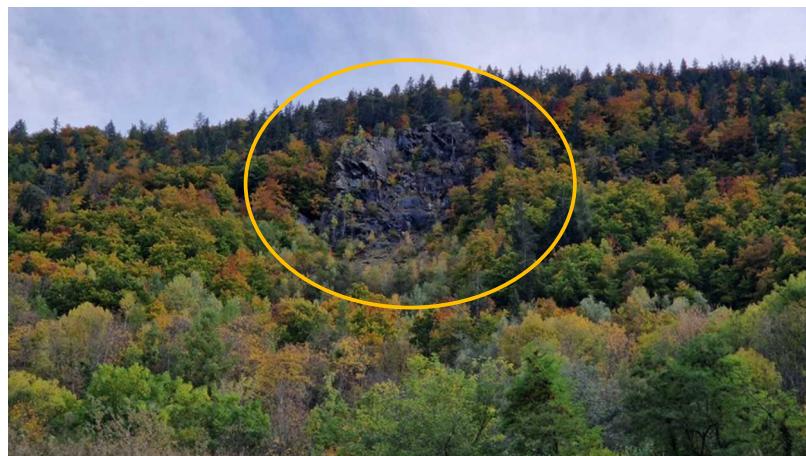
Figure III.57: Piton de La Becca dominant le village de La Perrière.

La falaise de La Becca, constituée de schistes noirs et de bancs gréseux du Houiller, concerne le versant très pentu qui domine le village de La Perrière. Ce versant est surmonté d'une falaise découpée par des couloirs, ce qui crée des avancées rocheuses très marquées. L'une d'elles se détache plus particulièrement. Elle forme un imposant piton rocheux (Piton de La Becca) qui se détache très nettement du versant en formant localement un surplomb.

Le Piton de La Becca est structuralement très fragilisé. Outre la zone de surplomb, il est fracturé, ce qui hypothèque grandement sa stabilité. Il se présente au sommet d'une pente forte dont l'inclinaison moyenne atteint 40° , puis qui diminue peu à peu à l'aval de la piste forestière de Villaflou. Il est accompagné d'autres escarpements rocheux, moins visibles dans le paysage, qui se composent de falaises et d'affleurements rocheux de plusieurs mètres de hauteur s'étirant le long de la tête de versant.

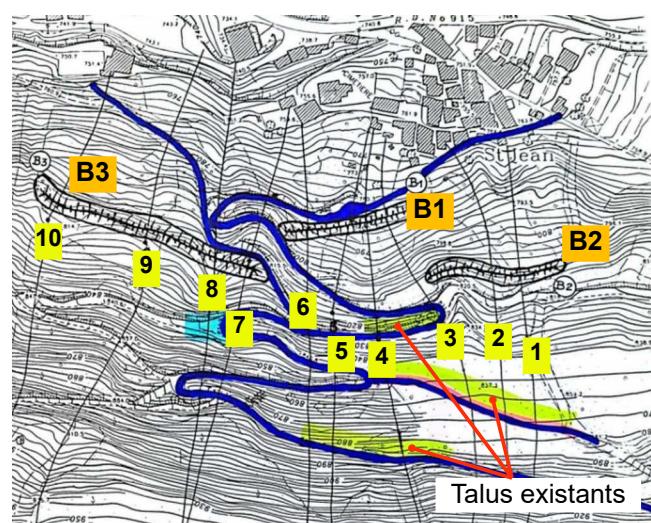
Figure III.58: merlons B1, B2 B3 proposés par l'étude CETE et profils trajectographiques 1 à 10 (étude septembre 1999).

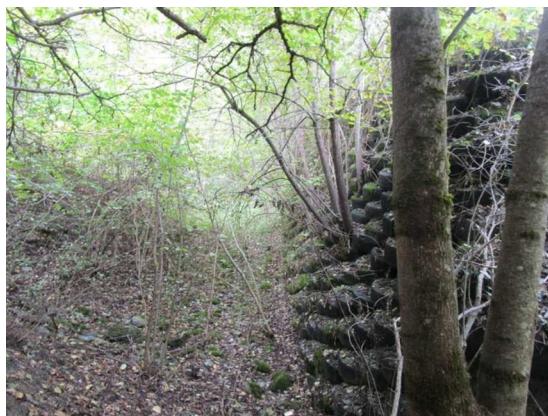
Figure III.59: merlon B1 envahi par la végétation.

Les deux merlons ne présentent aucun signe de dégradation. Il n'ont jamais été sollicités par des chutes de blocs, ils n'ont donc subit aucun impact qui aurait pu les endommager. Seule une certaine végétation boisée envahissante est à signaler au niveau du merlon B1. Elle ne se développe toutefois pas sur l'ouvrage et n'affaiblit pas sa fonction.

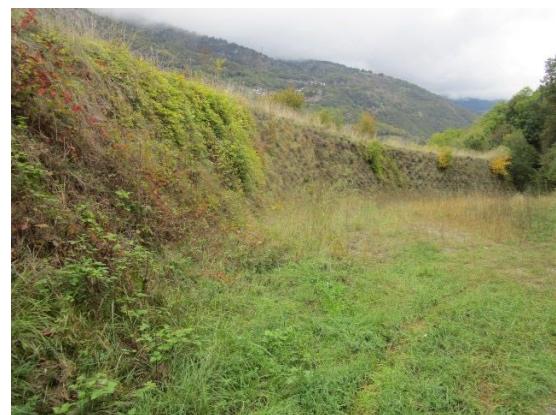
Figure III.60: merlon B2.
