PLAN LOCAL D'URBANISME DE LA PERRIERE

1 – RAPPORT DE PRÉSENTATION TOME 1TER – ÉTUDE RISQUE

Projet	Carte des aléas de La Perrière - commune de Courchevel		
Sous-titre	Rapport de synthèse		
Document	Rapport_cartes_aleas_La-Perriere_Courchevel_V2.0.odt		
Référence	2410XXXX		
Proposition n°	D2306049	Référence commande	provisoire
Maître d'ouvrage	Mairie de Courchevel	228, rue de la Mairie Saint-Bon 73120 Courchevel	
Maître d'œuvre ou AMO	/	/

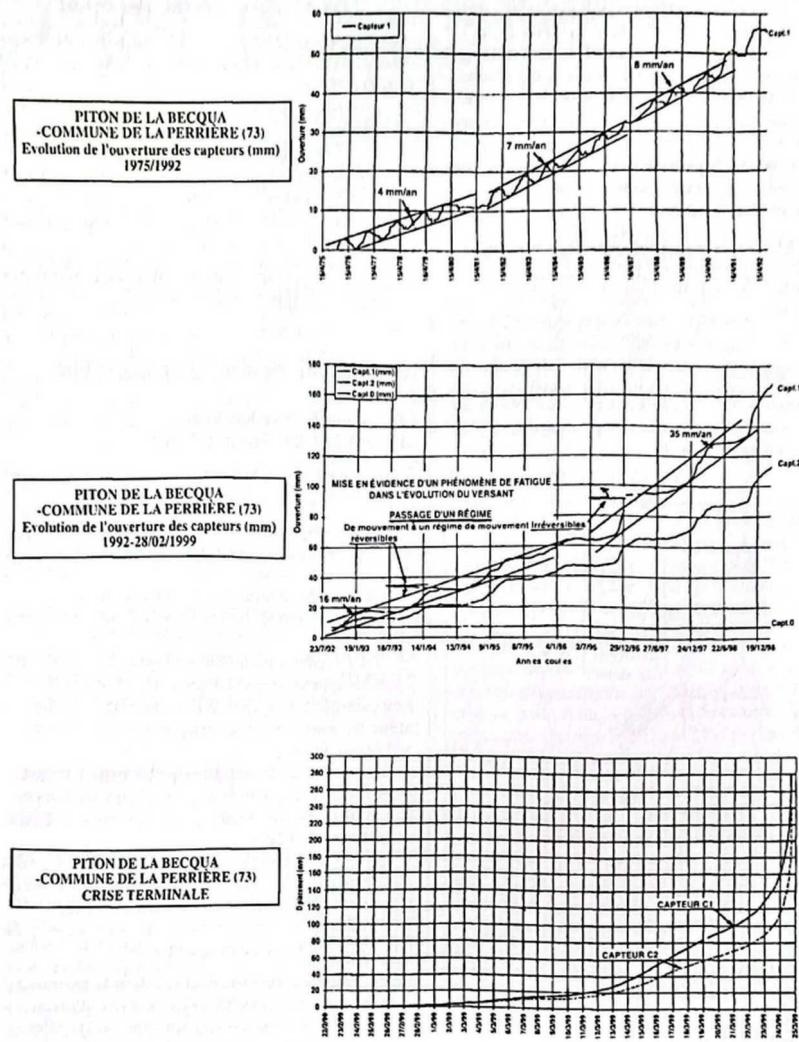
Figure III.62: courbes d'évolution du suivi du Piton de La Becca (Laboratoire des Ponts et Chaussées).

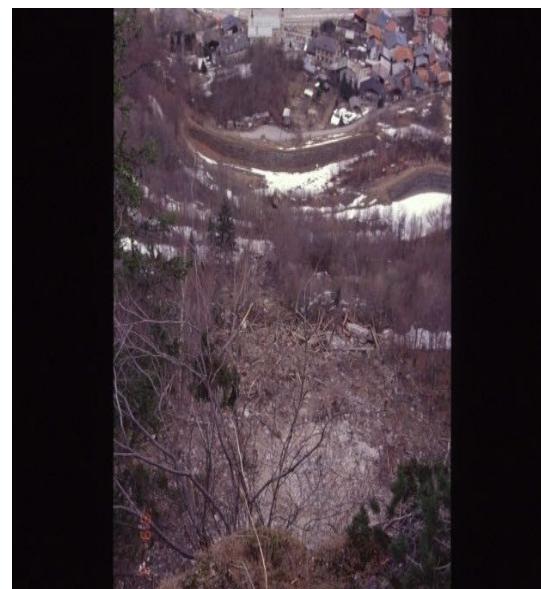
Figure III.63: versant de La Perrière après l'éboulement de 1999.

L'accélération des mouvements en début d'année 1999 a été suivie d'un nouvel éboulement le 24 mars 1999. La forêt a été en grande partie détruite sous la falaise par cet événement. Les blocs se sont répartis sur le versant. Le bloc qui a connu la plus longue trajectoire est celui qui s'est arrêté à une cinquantaine de mètres du merlon B1. Aucun n'a atteint les merlons B1 et B2, ni ne les a franchi. Ce nouvel événement a quasiment purgé la zone instable qui était suivie depuis de nombreuses années. Le versant rocheux n'en demeure pas moins fissuré dans sa masse et le processus de décompression de la roche se poursuit très certainement. Il va donc continuer à évoluer en se détériorant. Les éboulements passés marquent des étapes d'accélération du processus de dégradation de la falaise. D'autres se produiront très probablement sans qu'on puisse prévoir leur importance ni leur date. La falaise évolue régulièrement à un rythme qui dépend de nombreux facteurs naturels qui interagissent entre eux et qu'on ne maîtrise pas.

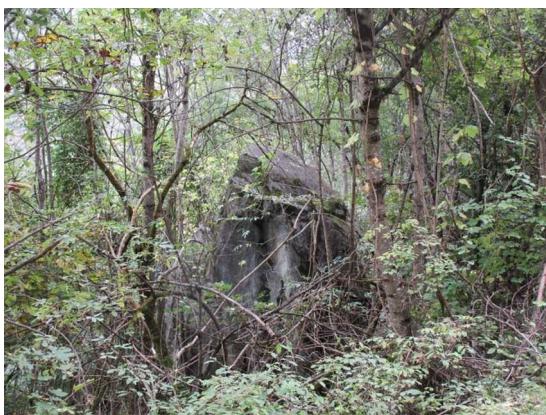
Figure III.64: bloc de 50 m³ 50 mètres à l'amont du merlon B1.

Le bloc de 50 m³ qui s'est arrêté 50 mètres à l'amont du merlon B1 représente la zone d'atteinte maximale connue de ce site. D'autres éboulements antérieurs à 1974 ont pu livrer des blocs avec des trajectoires plus longues. On n'a toutefois pas de témoignage de tels événements et on ne remarque pas de bloc témoin qui pourrait nous l'indiquer.

La détermination de l'angle de ligne d'énergie du bloc de 50 m³ issu de l'éboulement de 1999 est voisin de 40° (méthodologie MEZAP). Cet angle apparaît relativement fort par rapport au profil du versant et aux connaissances par ailleurs acquises sur d'autres sites relativement similaires (profil de versant et conditions de départs de blocs similaires). Bien qu'il soit celui qui ait atteint le point le plus bas du versant, ce bloc ne peut pas être retenu comme phénomène de référence pour définir l'emprise aval de la zone d'exposition aux chutes de blocs. Des propagations plus longues en direction du village sont possibles.

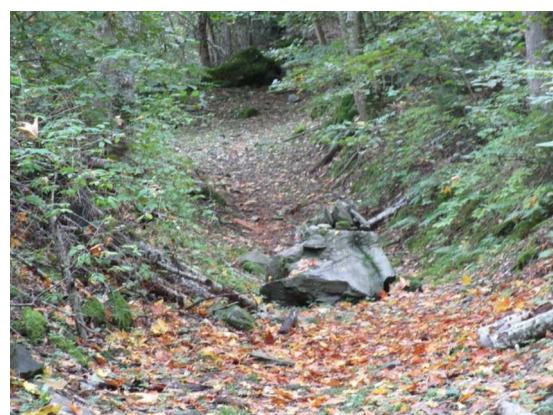
Figure III.65: autre bloc éboulé sur le versant de La Perrière.

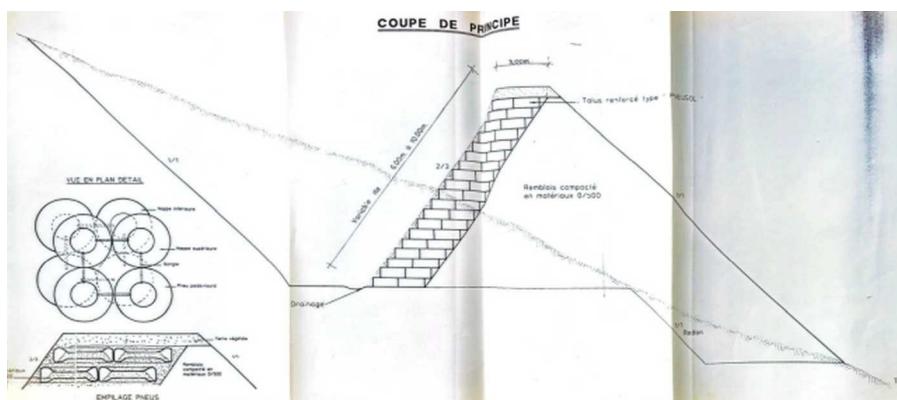
Figure III.66: coupe de principe des merlons pare-blocs.

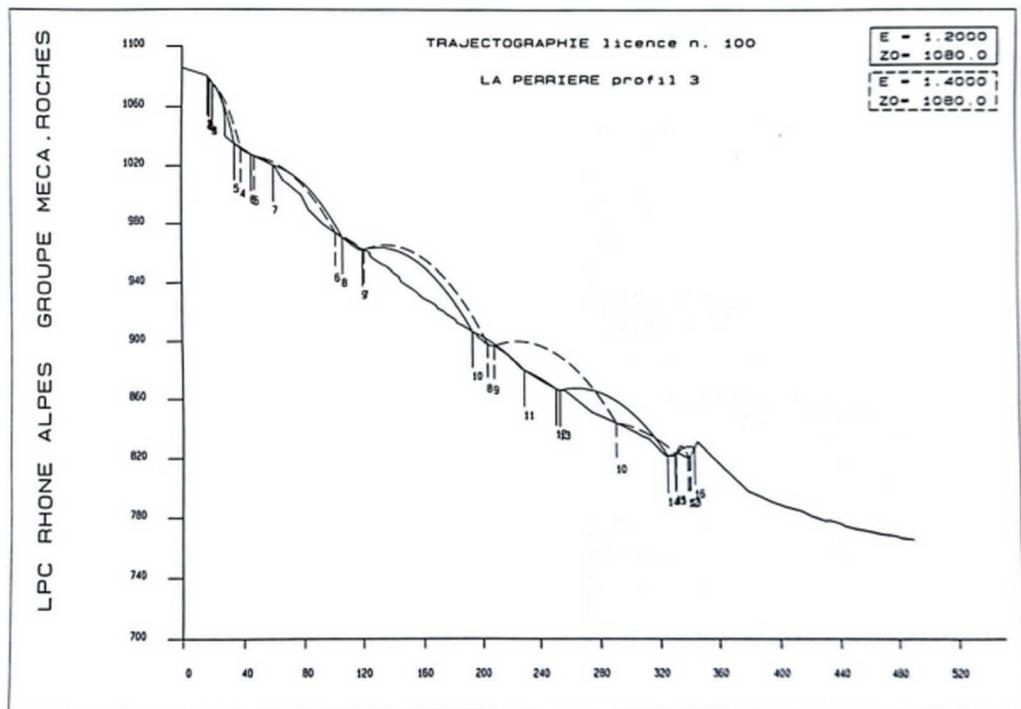
Figure III.67: exemple du profil 3 situé dans l'axe du merlon B1 (voir la localisation du profil sur la figure III.3.4.2.2 page 57).

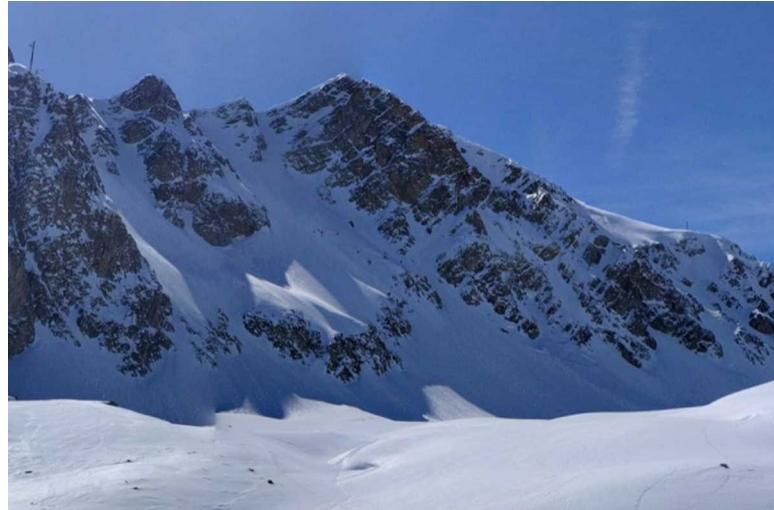
Figure III.69: couloirs avalancheux du versant nord du Rocher de La Loze (source Google street).

Carte de Localisation Probable des Avalanches (CLPA) qui identifie plusieurs couloirs d'avalanches sur les versants nord du Rocher de la lauze et des Lanches. L'exposition géographique des zones avalancheuses (versants nord, exposition face au vent ou sous le vent selon la direction de celui-ci) et les variations météorologiques possibles (conditions météorologiques froides, redoux prononcé, fortes précipitations neigeuses, possibilité de pluie, etc.) peuvent conduire à tous les types possibles d'avalanches.

Hormis ces détails, le zonage des zones avalancheuses défini par la CLPA apparaît conforme aux conditions rencontrées. Il est intégré à la carte des aléas en ajustant quelques zones d'arrêt symbolisées par des flèches.
