## Diagnostic du réseau d'assainissement CCBVIR Réseau d'eaux usées

**RV N°  
00009  
Séparatif  
eaux  
usées  
(HY13 B0001)**

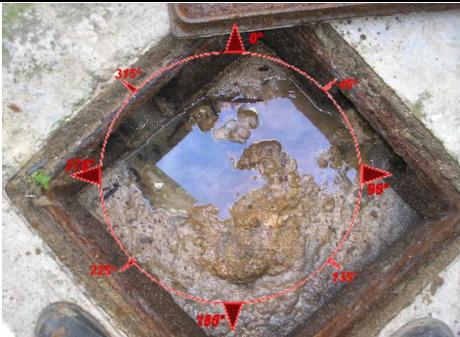
Photo intérieure	caractéristiques des canalisations					
	Collecteur	Angle	Géométrie	Nature	FE/TN	FE/NGF

Désignation	Ouvrage visité	Type d'ouvrage	Regard de visite simple
Altimétrie	Cote tampon NGF : NR m	Profondeur : 0,240 m	Cote radier NGF : NR m
Debit eau claire parasite (QECP)	NR l/s

1:Arrivée I	326 °	Ø200	Fibro ciment	0,200 m	NR m
	8:Exutoire I	75 °	Ø200	Fibro ciment	0,240 m	NR m

Observations sur la cunette	
Obstacle dépôts	Abrasion/corrosion
Absence de cunette

Observations sur le regard	
Hydrocurage	Renforcement de l'ouvrage
Réhabilitation ponctuelle

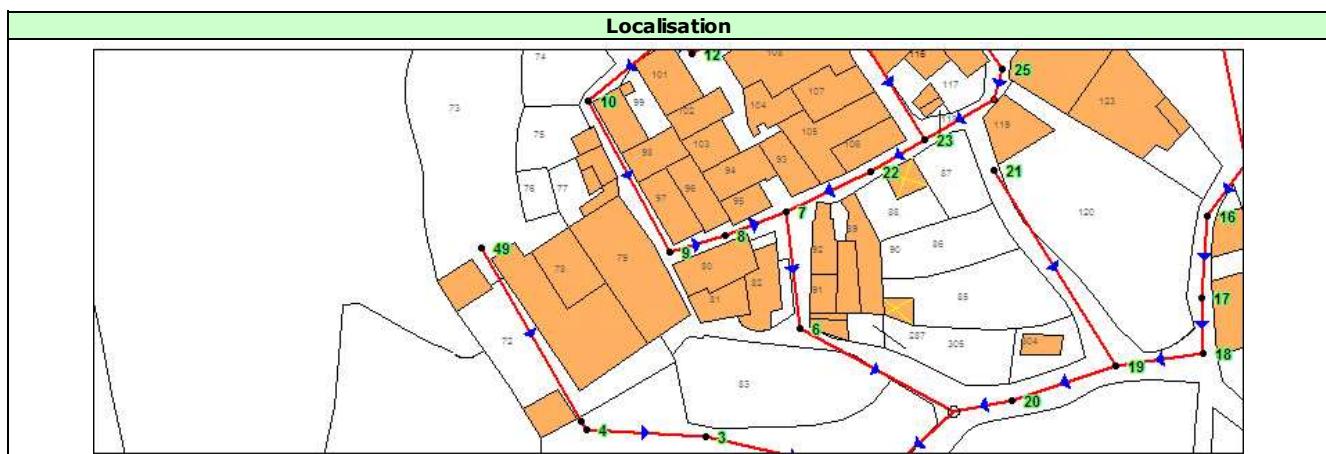
Observations sur les collecteurs	
1	
8
