## Diagnostic du réseau d'assainissement CCBVIR Réseau d'eaux usées

**RV N°  
00010  
Séparatif  
eaux  
usées  
(HY13 B0001)**

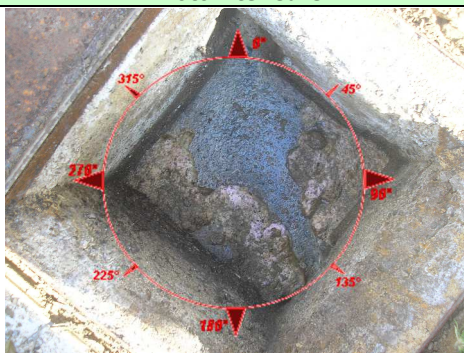
| Photo intérieure | caractéristiques des canalisations | | | | | |

| Observations sur les collecteurs | |
|---|---|
| 1 | Arrivée en chute |

| Observations sur la cunette | |
|---|---|
| Obstacle dépôts | Abrasion/corrosion |
| Absence de cunette | |

| Travaux proposés | |
|---|--|
| Hydrocurage | |
