# Diagnostic du réseau d'assainissement CCBVIR Réseau d'eaux usées

**RV N°  
00014  
Séparatif  
eaux  
usées  
(HY13 B0001)**

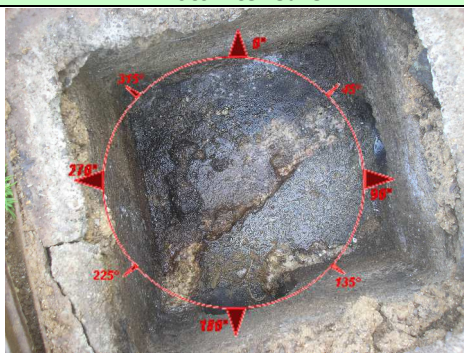
| Photo intérieure | caractéristiques des canalisations | | | | | |

| <b>Désignation</b> | Ouvrage visité | <b>Type d'ouvrage</b> | Regard de visite simple |

| <b>Altimétrie</b> | Cote tampon NGF : NR m | Profondeur : 0,520 m | Cote radier NGF : NR m |

| Photo intérieure | caractéristiques des canalisations | | | | | |
|---|---|---|---|---|---|---|
| | 1:Arrivée I | 41 ° | Ø150 | Fibro ciment | 0,500 m | NR m |
| | 8:Exutoire I | 162 ° | Ø200 | Fibro ciment | 0,520 m | NR m |

| Observations sur la cunette | |
|---|---|
| Obstacle dépôts | Absence de cunette |

| Travaux proposés | |
|---|---|
| Hydrocurage | Renforcement de l'ouvrage |
