## Diagnostic du réseau d'assainissement CCBVIR Réseau d'eaux usées

**RV N°  
 00020  
 Séparatif  
 eaux  
 usées  
 (HY13 B0001)**

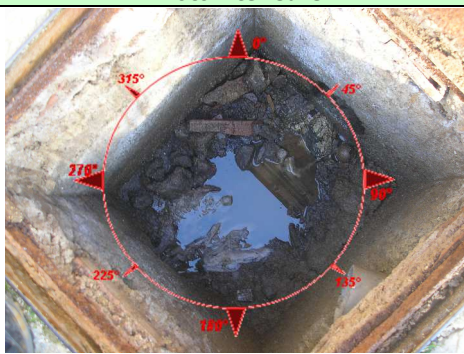
| Photo intérieure | caractéristiques des canalisations | | | | | |

| Observations sur les collecteurs | |
|---|---|
| 2 | Arrivée en chute |
| Obstacle dépôts | Abrasion/corrosion |

| Observations sur les collecteurs | |
|---|---|
| Hydrocurage | |
