# Diagnostic du réseau d'assainissement CCBVIR Réseau d'eaux usées

**RV N°  
00021  
Séparatif  
eaux  
usées  
(HY13 B0001)**

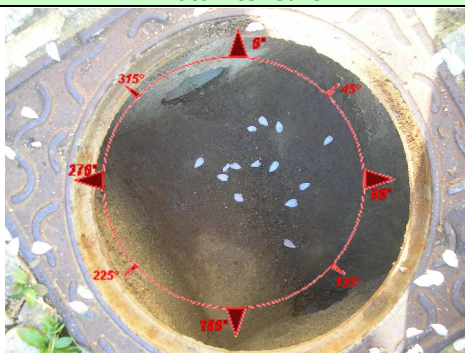
| Photo intérieure | caractéristiques des canalisations | | | | | |

| <b>Désignation</b> | Ouvrage visité | <b>Type d'ouvrage</b> | Regard de visite simple |

| <b>Altimétrie</b> | Cote tampon NGF : NR m | Profondeur : 0,460 m | Cote radier NGF : NR m |

| Photo intérieure | caractéristiques des canalisations | | | | | |
|---|---|---|---|---|---|---|
| | Collecteur | Angle | Géométrie | Nature | FE/TN | FE/NGF |
| | 1:Arrivée I | 333 ° | Ø120 | PVC | 0,370 m | NR m |
| | 8:Exutoire I | 143 ° | Ø120 | PVC | 0,460 m | NR m |

| Observations sur les collecteurs | |
|---|---|
| 1 | Arrivée en chute |
