# Diagnostic du réseau d'assainissement CCBVIR Réseau d'eaux usées

**RV N°  
00028  
Séparatif  
eaux  
usées  
(HY13 B0001)**

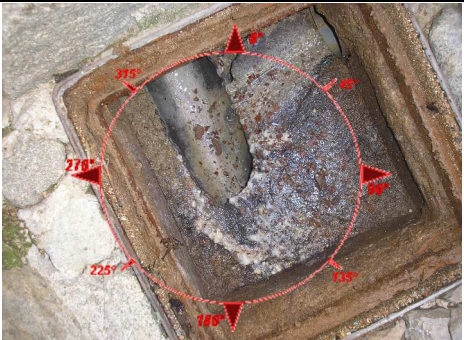
| Photo intérieure | caractéristiques des canalisations | | | | | |

| Photo intérieure | caractéristiques des canalisations | | | | | |
|---|---|---|---|---|---|---|
| | Collecteur | Angle | Géométrie | Nature | FE/TN | FE/NGF |
| | 1:Arrivée I | 319 ° | Ø150 | Fibro ciment | NR m | NR m |
| | 8:Exutoire I | 139 ° | Ø150 | Fibro ciment | NR m | NR m |

| Observations sur la cunette | |
|---|---|
| Obstacle dépôts | Abrasion/corrosion |
