# Diagnostic du réseau d'assainissement CCBVIR Réseau d'eaux usées

**RV N°  
00030  
Séparatif  
eaux  
usées  
(HY13 B0001)**

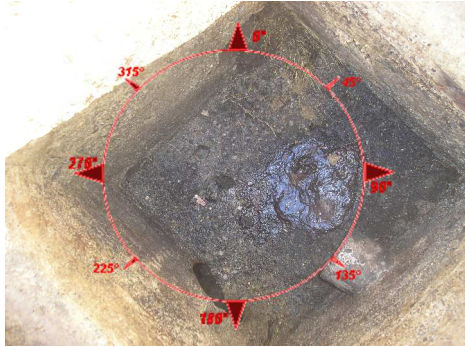
| Photo intérieure | caractéristiques des canalisations | | | | | |

| Observations sur les collecteurs | |
|---|---|
| 2 | Arrivée en chute |
| Présence de racines | Obstacle dépôts |
| Absence de cunette | |
