Diagnostic du réseau d'assainissement CCBVIR Réseau d'eaux usées

**RV N°
00032
Séparatif
eaux
usées
(HY13 B0001)**

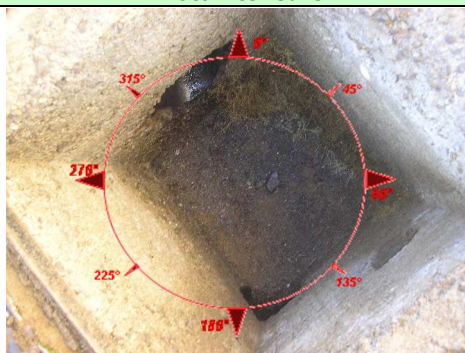
Photo intérieure	caractéristiques des canalisations

Collecteur	Angle	Géométrie	Nature	FE/TN	FE/NGF
	1:Arrivée I	306 °	Ø150	Fibro ciment	0,600 m	NR m
	2:Arrivée II.1	92 °	Ø100	PVC	0,800 m	NR m
	8:Exutoire I	175 °	Ø150	Fibro ciment	0,800 m	NR m

Observations sur les collecteurs	
1	Arrivée en chute
2	
8

Observations sur la cunette	
Présence de racines
