## Diagnostic du réseau d'assainissement CCBVIR Réseau d'eaux usées

**RV N°  
00033  
Séparatif  
eaux  
usées  
(HY13 B0001)**

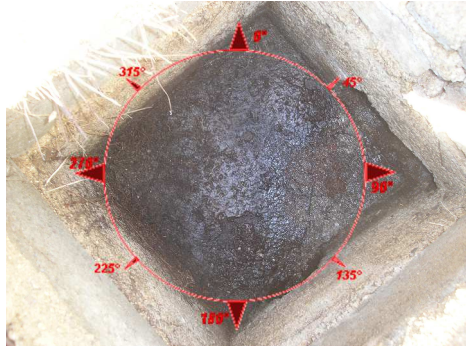
Photo intérieure	caractéristiques des canalisations					
	Collecteur	Angle	Géométrie	Nature	FE/TN	FE/NGF

<b>Désignation</b>	Ouvrage visité	<b>Type d'ouvrage</b>	Regard de visite simple
<b>Altimétrie</b>	Cote tampon NGF : NR m	Profondeur : 0,650 m	Cote radier NGF : NR m
<b>Debit eau claire parasite (QECP)</b>	NR l/s

1:Arrivée I	50 °	Ø150	Fibro ciment	0,650 m	NR m
	8:Exutoire I	141 °	Ø150	Fibro ciment	0,650 m	NR m

Observations sur la cunette	
Présence de racines	Absence de cunette
