# **Diagnostic du réseau d'assainissement CCBVIR Réseau d'eaux usées**

**RV N°  
 00036  
 Séparatif  
 eaux  
 usées  
 (HY13 B0001)**

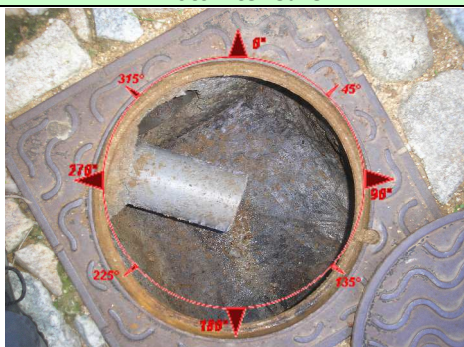
| Photo intérieure | caractéristiques des canalisations | | | | | |

| Observations sur les collecteurs | |
|---|---|
| 1 | Arrivée en chute |
| 2 | Arrivée en chute |
