Diagnostic du réseau d'assainissement CCBVIR Réseau d'eaux usées

**RV N°
 00037
 Séparatif
 eaux
 usées
 (HY13 B0001)**

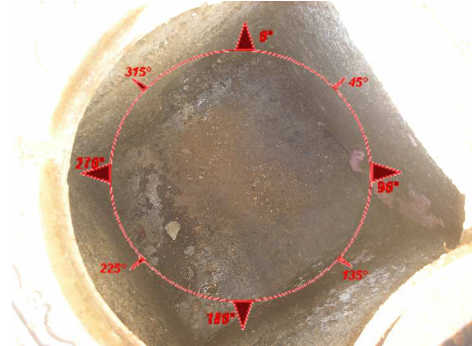
1: Arrivée I	291 °	Ø120	PVC	0,400 m	NR m
	8: Exutoire I	29 °	Ø120	Fibro ciment	0,650 m	NR m

Observations sur les collecteurs	
1	Arrivée en chute
8
