Diagnostic du réseau d'assainissement CCBVIR Réseau d'eaux usées

**RV N°
 00039
 Séparatif
 eaux
 usées
 (HY13 B0001)**

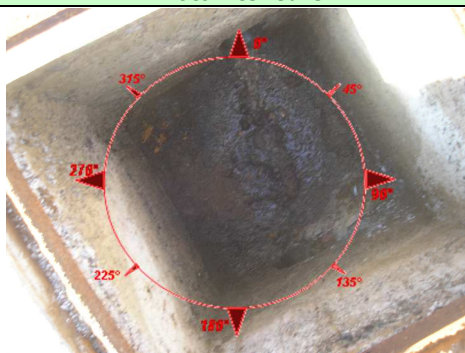
Photo intérieure	caractéristiques des canalisations					
	Collecteur	Angle	Géométrie	Nature	FE/TN	FE/NGF
	1:Arrivée I	18 °	Ø150	Fibro ciment	0,980 m	NR m

Observations sur la cunette	
Présence de racines
