# Diagnostic du réseau d'assainissement CCBVIR Réseau d'eaux usées

**RV N°  
00046  
Séparatif  
eaux  
usées  
(HY13 B0001)**

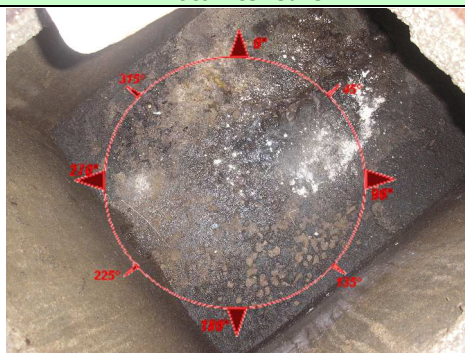
Photo intérieure	caractéristiques des canalisations				
	Collecteur	Angle	Géométrie	Nature	FE/TN
	FE/NGF

<b>Désignation</b>	Ouvrage visité	<b>Type d'ouvrage</b>	Regard de visite simple
<b>Altimétrie</b>	Cote tampon NGF : NR m	Profondeur : 1,070 m	Cote radier NGF : NR m
<b>Debit eau claire parasite (QECF)</b>	NR l/s

1:Arrivée I	241 °	Ø150	Fibro ciment	1,070 m
	8:Exutoire I	46 °	Ø150	Fibro ciment	1,070 m
