Diagnostic du réseau d'assainissement CCBVIR Réseau d'eaux usées

**RV N°
 00049
 Séparatif
 eaux
 usées
 (HY13 B0001)**

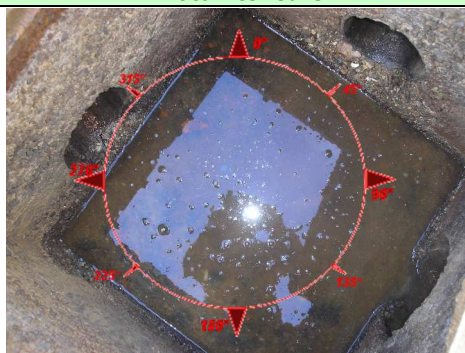
Photo intérieure	caractéristiques des canalisations					
	Collecteur	Angle	Géométrie	Nature	FE/TN	FE/NGF

Désignation	Ouvrage visité	Type d'ouvrage	Regard de visite simple
Altimétrie	Cote tampon NGF : NR m	Profondeur : 0,530 m	Cote radier NGF : NR m
Debit eau claire parasite (QECP)	NR l/s

1:Arrivée I	328 °	Ø150	Fibro ciment	0,420 m	NR m
	2:Arrivée II.1	39 °	Ø150	Fibro ciment	0,400 m	NR m
	8:Exutoire I	153 °	Ø200	Fibro ciment	0,530 m	NR m

Observations sur les collecteurs	
1	Arrivée en chute
2	Arrivée en chute
8	
Observations sur la cunette	
Obstacle dépôts	Absence de cunette
Observations sur le regard	
Travaux proposés	
Amélioration de l'écoulement
