Diagnostic du réseau d'assainissement CCBVIR Réseau d'eaux usées

**RV N°
 00057
 Séparatif
 eaux
 usées
 (HY13 B0001)**

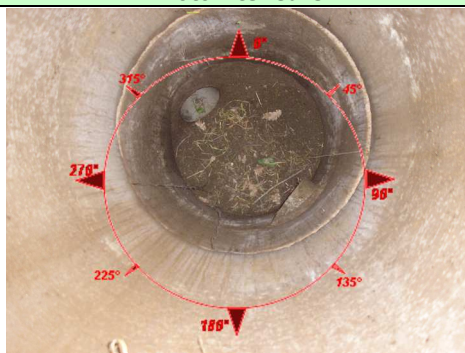
Photo intérieure	caractéristiques des canalisations					
	Collecteur	Angle	Géométrie	Nature	FE/TN	FE/NGF

1:Arrivée I	128 °	Ø200	PVC	1,750 m	NR m
	8:Exutoire I	312 °	Ø200	PVC	2,100 m	NR m

Observations sur les collecteurs	
1	Arrivée en chute
8
