**Diagnostic du réseau
d'assainissement
CCBVIR
Réseau d'eaux usées**

**RV N°
00059
Séparatif
eaux
usées
(HY13 B0001)**

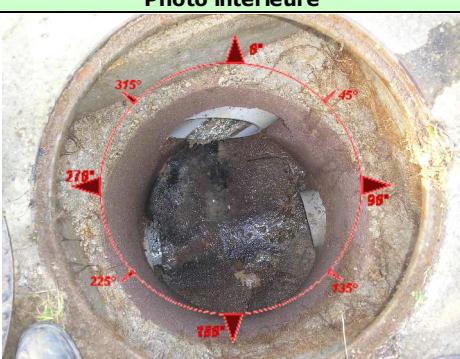
Photo intérieure	caractéristiques des canalisations					
	Collecteur	Angle	Géométrie	Nature	FE/TN	FE/NGF

1:Arrivée I	85 °	Ø200	PVC	1,020 m	NR m
	2:Arrivée II.1	26 °	Ø160	PVC	0,740 m	NR m
	8:Exutoire I	254 °	Ø200	PVC	1,060 m	NR m

Observations sur les collecteurs	
1	
2	Arrivée en chute
8

Observations sur la cunette	
Présence de racines
